חוות דעת הנדסית

- שם המזמין : XXX
- כתובת הנכס הנבדק: בניין 11 מספר 49 פרשקובסקי נווה דורון, רמלה
- תאריך: 1/10/2022
- קבוצת פרץ מהנדסים : בדק בית ופיקוח בניה.

הנדון: חוות דעת מהנדס מומחה ליקויי בנייה בדירת קבלן.

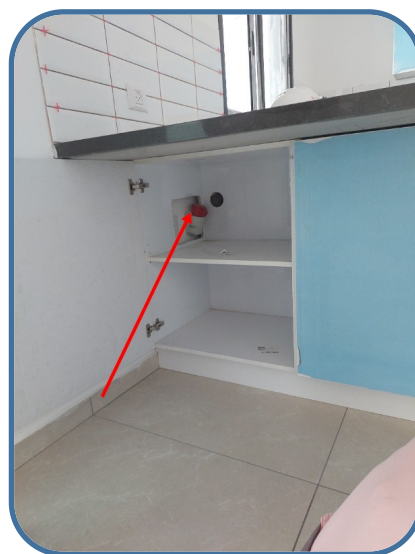
אינדוקציה-גז חשמלי

2.1. שקעים מורכבים בסטייה.

שקע בקיר אינו מאפשר חיבור גז

תיקון: נדרש ליישר ולהצמיד לקיר

הערכת עלות: 350 ש"ח

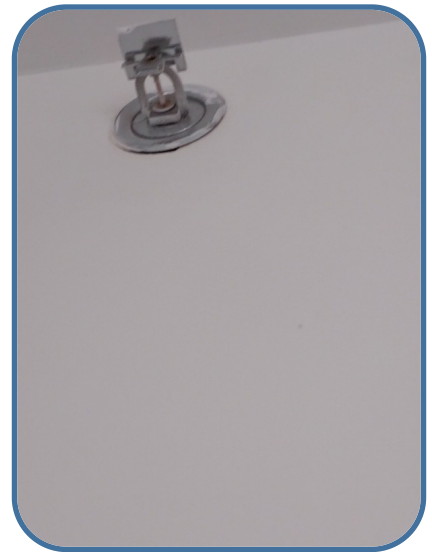
מסביב לרוזטה כיבוי אש

3.1. טיח לא אחיד/מתקלף.

מראה טיח לא אחיד.

יש להשלים מילוי גמיש סביב רוזטות בכל הדירה

זאת בניגוד לת"י 1920.2 סעיף 3.1 המחייב שמראה הטיח, גימורו וגוונו יתאימו למוזמן..
זאת בניגוד לת"י 1922 חלק 1 הדורש שהצבע יתאים לדרישות התפקוד בהתאם לתנאי הסביבה.

תיקון: נדרש לתקן בצורה מקצועית ואחידה.

הערכת עלות: 550 ש"ח

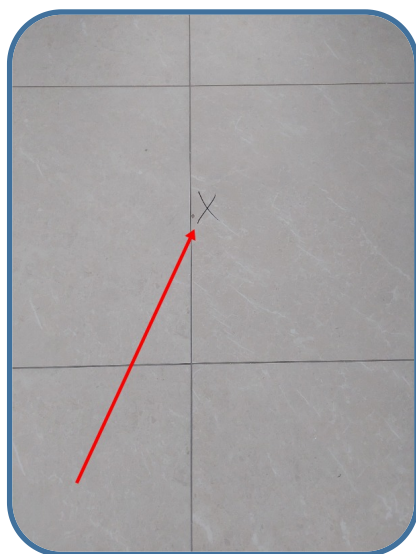
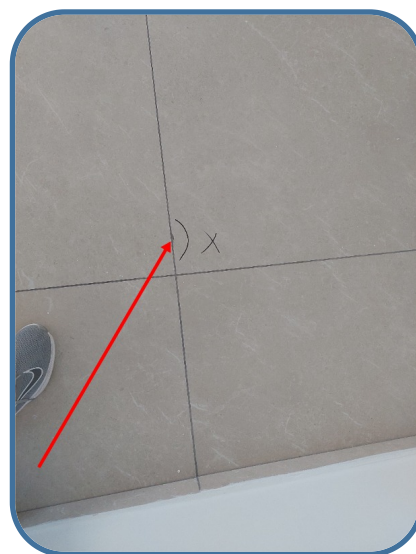
אריח שני מקיר מטבח אריח שלישי מדלת

4.1. פגיעות ופגמים באריחים.

פגיעות/פגמים באריחים (שברים, סדקים, שריטות וכדומה).

זאת בניגוד לת"י 1555 חלק 3 סעיף 5.1.4.4 - הדורש בדיקת שלמות ונקיון האריחים ופסילה של כל אריח שאינו עומד בדרישות ת"י 314, והחלפת אריחים פגומים או אריחים שנפגעו במהלך העבודות. זאת בניגוד לסעיף 4 שבתקן 1629 הדורש בדיקה חזותית של האריחים לפני שימוש בהם ופסילה של אריחים שמתגלים בהם פגמים החורגים מהמותר ע"פ ת"י 6. ובניגוד לת"י 6 - לגבי ליקויים מותרים באריחים מסוג א'.

תיקון: נדרש לפרק ולהחליף האריחים הפגומים.

הערכת עלות: 750 ש"ח

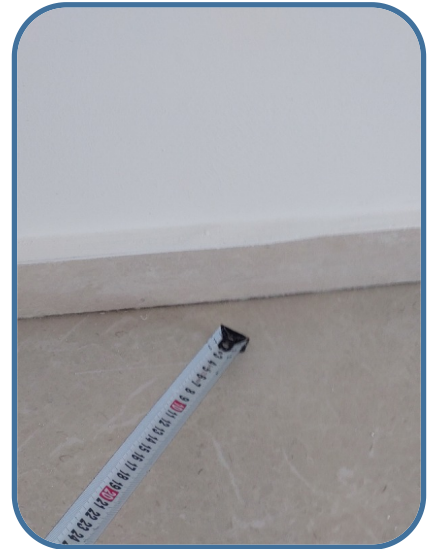
4.3. מילוי רובה לא מקצועי

- בוצע מילוי לא מקצועי של מלט ("רובה") בריצוף .
בין שיפולים לקירות

א..תקן 1205, חלק 3 - סעיף 2.1 לפיו: "מקום המגע בין קביעת שרברבות לבין סביבתה (קיר, רצפה, משטח עבודה, ריהוט) יהיה אטום מים.

הערכת עלות: 750 ש"ח

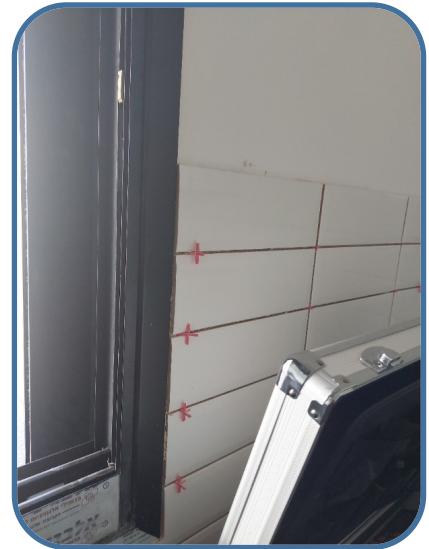
חיפוי מטבח

5.1. חוסר רובה.

- לא בוצע כראוי מלט רובה בין האריחים ב .
- מים עלולים לחדור לגרום לנזקים.

1. תקן 1205, חלק 3 - סעיף 2.1 לפיו: "מקום המגע בין קביעת שרברבות לבין סביבתה (קיר, רצפה, משטח עבודה, ריהוט) יהיה אטום מים.
 2. הל"ת (קבועות שרברבות, מחסומים ומלכודים) סעיף 3.12.2 הדורש כי: "המחברים בין אמבט בנוי והכתלים יהיו אטימי מים. פני הכתלים סביב אמבט בנוי יהיו מצופים בחומר חלק, בלתי קורוזי, בלתי סופג ועמיד בפני מים לגובה לא פחות מ- 1.80 מ' מעל רום הרצפה".
 3. מפרט הכללי לעבודות בניה - סעיף 07042 - לפיו "חיבורי הקבועות לקירות ולרצפות יהיו אטימים, חזקים ויציבים. עם זאת יהיה החיבור גמיש כדי למנוע העברת מאמצים העלולים לפגוע.
- הערכת עלות: 500 ש"ח

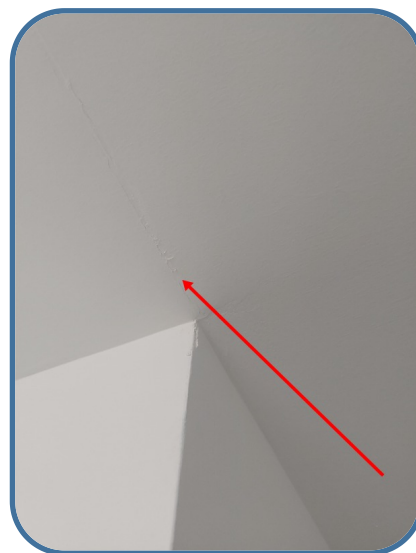
6.2. ליקויים במחיצות גבס

חיבור פלטות גבס לא מקצועיים עם סדקים ולא במישור אחיד, מפגע אסתטי. סינר מתחת למזגן סלון

זאת בניגוד למפרט הכללי לעבודות בנייה סעיף 210493 סעיפים ב', ה'. ובניגוד למפרט הכללי (הספר הכחול) סעיף 22.03.05 לפיו: "בכל מקרה יעמדו מחיצות מתועשות בתכונות הבאות: יציבות בתנאי השירות השונים, התאמה לחלקי המבנה הסמוכים, דיוק מידות וגימור נאות..."

תיקון: נדרש למרוח שפכטל אמריקאי ב-3 שכבות, לבצע שיוף ולחדש צביעה בצורה מקצועית.

הערכת עלות: 350 ש"ח

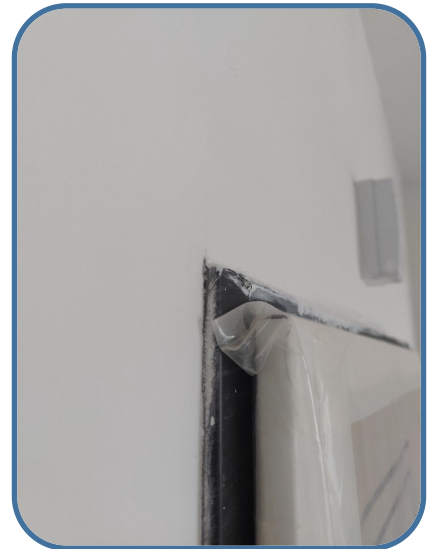
7.1. ניקיון שיירי צבע

ניקוי שיירי צבע מ נדרש להסיר שיירי חומרי בנין בצורה מקצועית .
מעל כל השיפולים בדירה סביב דלת כניסה

זאת בניגוד לת"י 5044 חלק 2 סעיף 3.2.4 .
נדרש להסיר שיירי צבע בצורה מקצועית .

הערכת עלות: 500 ש"ח

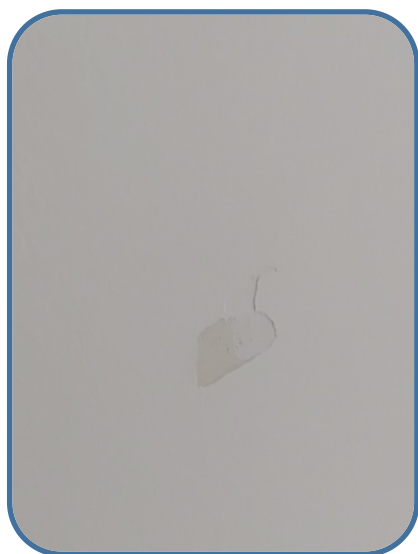
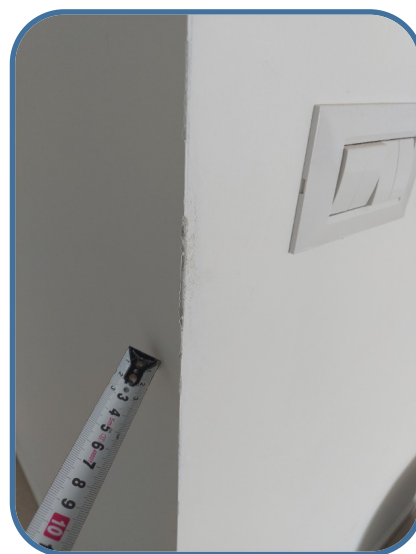
קירות סלון, מטבח

8.1. טיח לא אחיד/מתקלף.

מראה טיח לא אחיד.

זאת בניגוד לת"י 1920.2 סעיף 3.1 המחייב שמראה הטיח, גימורו וגוונו יתאימו למוזמן..
זאת בניגוד לת"י 1922 חלק 1 הדורש שהצבע יתאים לדרישות התפקוד בהתאם לתנאי הסביבה.

תיקון: נדרש לתקן בצורה מקצועית ואחידה.

הערכת עלות: 750 ש"ח

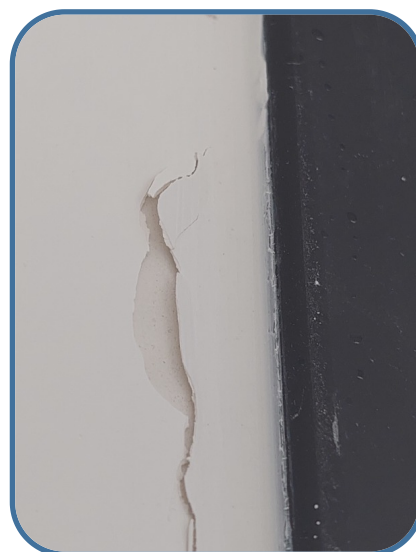
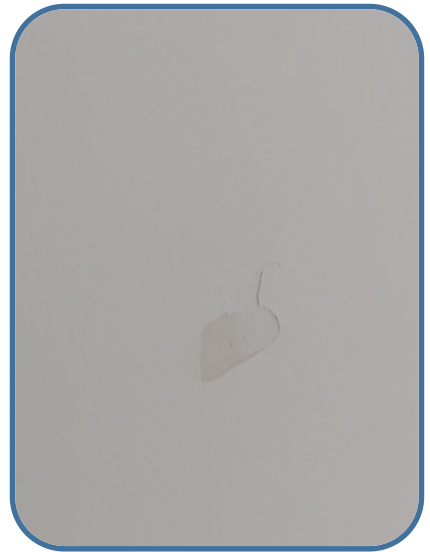
סביב חלון

9.1. טיח לא אחיד/מתקלף.

מראה טיח לא אחיד.

זאת בניגוד לת"י 1920.2 סעיף 3.1 המחייב שמראה הטיח, גימורו וגוונו יתאימו למוזמן..
זאת בניגוד לת"י 1922 חלק 1 הדורש שהצבע יתאים לדרישות התפקוד בהתאם לתנאי הסביבה.
תיקון: נדרש לתקן בצורה מקצועית ואחידה.
הערכת עלות: 350 ש"ח

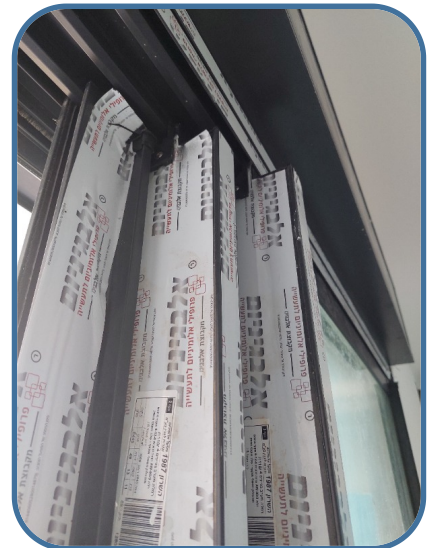
10.2. מעצור/סטופר בוויטרינה.

לא הותקן מעצור בין שתי כנפיים בוויטרינה חלון

תיקון: קיים חשש לסגירה על אצבעות הידיים, נדרש להתקין-בטיחות.
הערכת עלות: 150 ש"ח

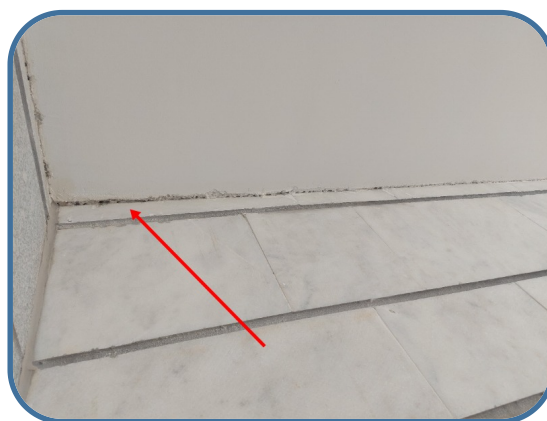
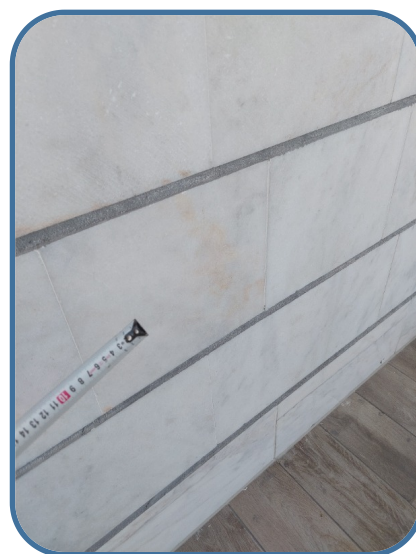
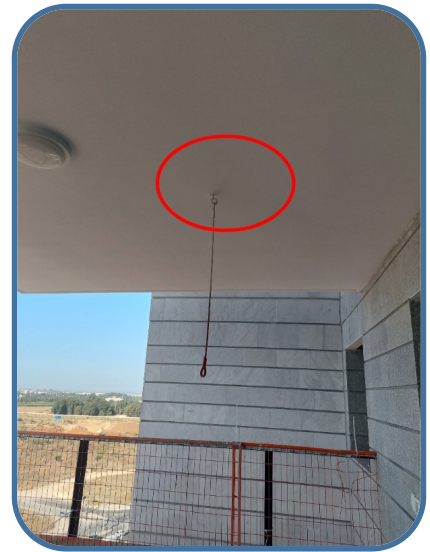
מרפסת שמש פינות

11.1. עבודות איטום

לא בוצע מילוי גמיש/איטום במקומות הבאים:

א. מרפסת שמש-תקרה לחיפוי קיר

ב. יש להסיר בורג סנפלינג

תיקון: יש להשתמש בשכבת יסוד מתאים כדי להבטיח הידבקות טובה של חומר האיטום אל צדי המישק, יעשה הדבר בהתאם .

יש להשתמש בגליל תומך כרכיב רקע לחומר האיטום: רכיב הרקע קובע את מידת עומק החלל שאילו יוכנס חומר האיטום, ומבטיח שהמתקין יוכל לדחוס את חומר האיטום כך שרוב החלל יתמלא עד לרכיב הרקע. הגליל התומך יהיה עשוי מחומר שלא יידבק לחומר האיטום, כגון פוליאאתילן מוקצף ואופן השימוש בו יבטיח שחומר האיטום יידבק רק לשני צדי המישק .

רצוי להשתמש, על פי הצורך, בסרט דביק שיודבק משני צדי המישק לפני ביצוע האיטום
הערכת עלות: 550 ש"ח

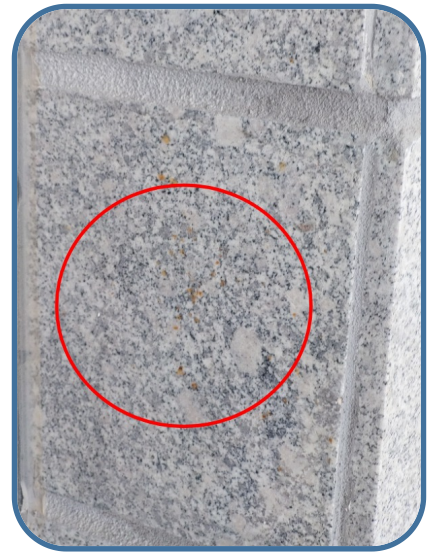
מרפסת שמש רצפה

13.1. פגיעות ופגמים באריחים.

פגיעות/פגמים באריחים (שברים, סדקים, שריטות וכדומה).

א. צמוד לקיר מול ברז גן

ב. יש לנקות שיש מחלודה

זאת בניגוד לת"י 1555 חלק 3 סעיף 5.1.4.4 - הדורש בדיקת שלמות ונקיות האריחים ופסילה של כל אריח שאינו עומד בדרישות ת"י 314, והחלפת אריחים פגומים או אריחים שנפגעו במהלך העבודות.

תיקון: ניתן לתקן בדבק שיש בגוון המתאים

הערכת עלות: 350 ש"ח

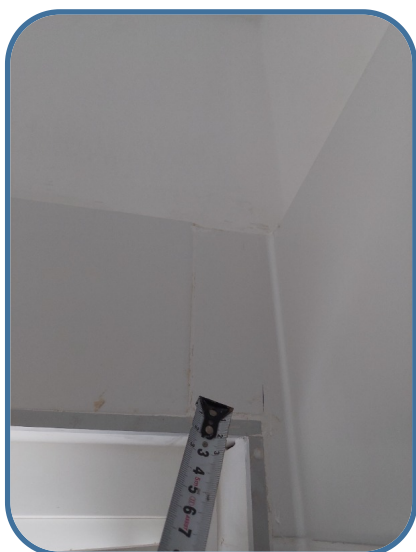
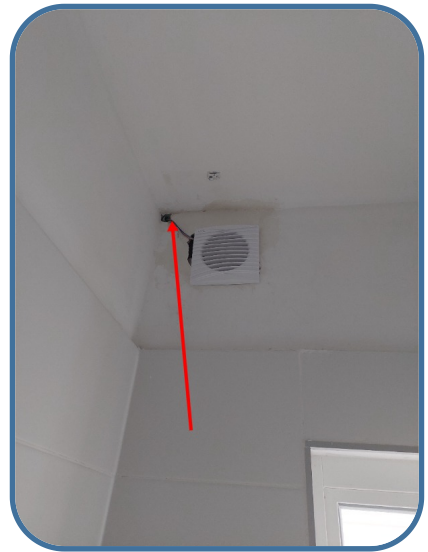
ליד ונטה מאחורי דלת

14.1. טיח לא אחיד/מתקלף.

מראה טיח לא אחיד.

זאת בניגוד לת"י 1920.2 סעיף 3.1 המחייב שמראה הטיח, גימורו וגוונו יתאימו למוזמן..
זאת בניגוד לת"י 1922 חלק 1 הדורש שהצבע יתאים לדרישות התפקוד בהתאם לתנאי הסביבה.
תיקון: נדרש לתקן בצורה מקצועית ואחידה.
נדרש להעביר חשמל בצינור ירוק בתוך הטיח
הערכת עלות: 750 ש"ח

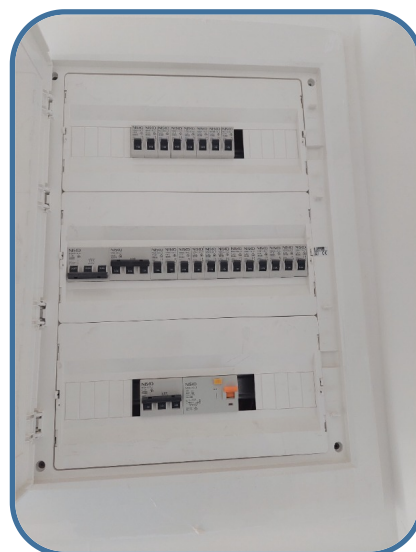
16.1. לוח חשמל לא מושלם

לא בוצע סימון הנתיכים בלוח החשמל. נדרש להשלים פסים מ P.V.C במקומות החסרים. סימון

- בניגוד למפרט 165) תיבות ללוחות חיבורים למתקני חשמל) סעיף 4 .
וכן בניגוד לתקנות החשמל) התקנת לוחות במתח עד 1000 וולט) סעיף 14 הקובע כי:
א. מבטחים מפסקים וציוד המשמש למדידה, בקרה והתרעה יסומנו בהתאם לייעודם .
ב: כבלים ומובילים המגיעים ללוח, למעט במיתקן ביתי, יסומנו בהתאם לייעודם.

תיקון: נדרש להשלים פסים מ P.V.C במקומות החסרים.
הערכת עלות: 250 ש"ח

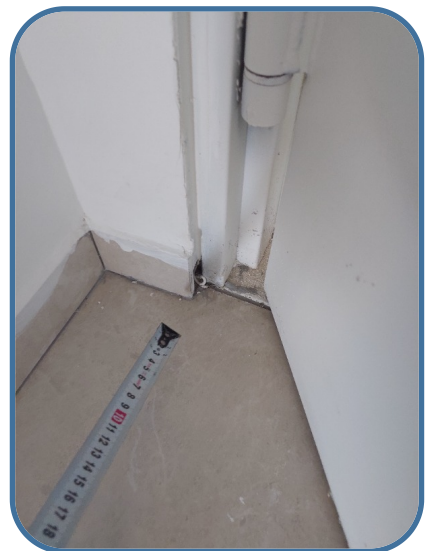
דלת ממ"ד

17.1. עבודות איטום

לא בוצע מילוי גמיש/איטום מאחורי דלת ממד

תיקון: יש להשתמש בשכבת יסוד מתאים כדי להבטיח הידבקות טובה של חומר האיטום אל צדי המישק,

יעשה הדבר בהתאם.

הערכת עלות: 350 ש"ח

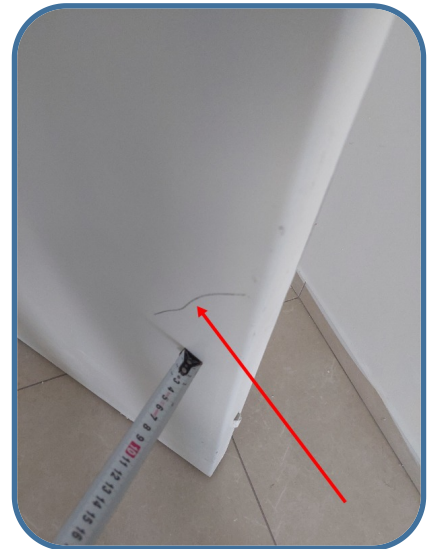
18.1. צבע מלבן דלת

מלבן (משקוף) דלת אינו צבוע כהלכה (קיימים שריטות \פגמים על גבי הדלת)
דלת ממ"ד

תיקון: יש להסיר את הצבע הלקוי ולחדש צביעה.

במידה וקיים שריטה עמוקה ולא ניתנת לתיקון מקומי יש לבצע צביעה בתנור

הערכת עלות: 350 ש"ח

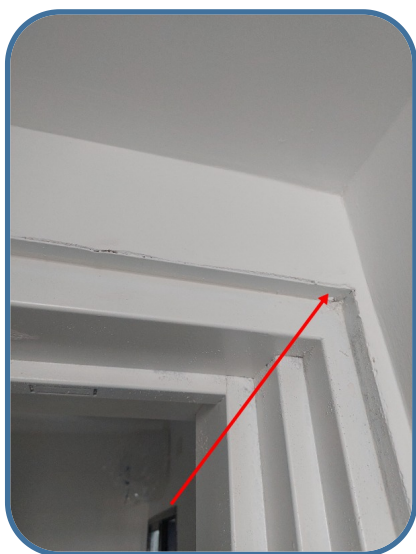
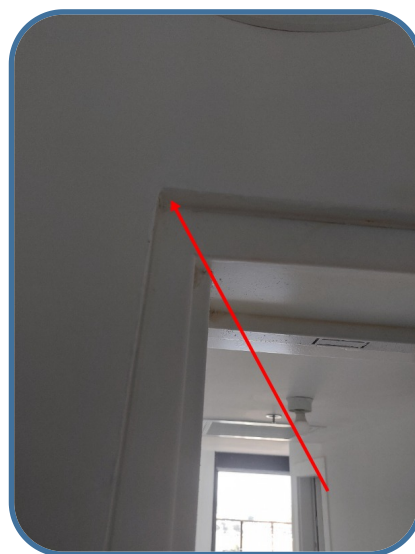
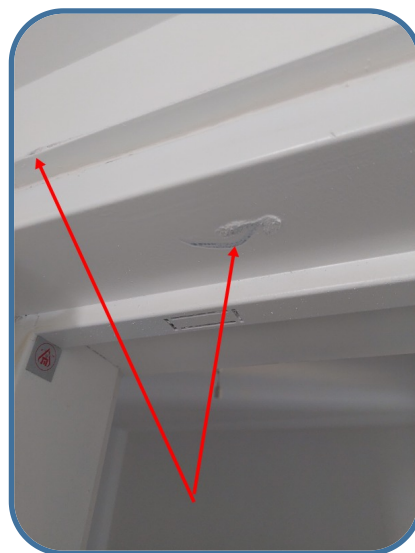
19.1. גליף לא ישר

נדרש לבצע תיקוני שפכטל לשייף ולחדש צביעה, נדרש לחדש צביעה עד קבלת מראה אחיד. מלבן דלת

זאת בניגוד לת"י 4422 חלק 3.

ובניגוד לת"י 1920.2 סעיף 3.1 המחייב שמראה הטיח, גימורו וגוונו יתאימו למוזמן.

הערכת עלות: 350 ש"ח

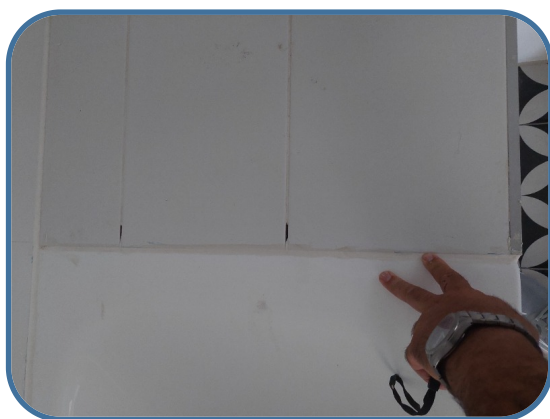
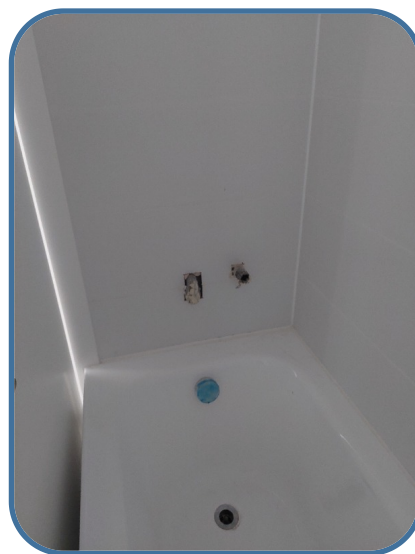
23.1. חוסר רובה.

- לא בוצע כראוי מלט רובה בין האריחים ב .
מים עלולים לחדור לגרום לנזקים.
יש להשלים גבס באמבטיה
פודסט אמבטיה , מעל אמבטיה

1. תקן 1205, חלק 3 - סעיף 2.1 לפיו: "מקום המגע בין קביעת שרברבות לבין סביבתה (קיר, רצפה, משטח עבודה, ריהוט) יהיה אטום מים.

2. הל"ת (קבועות שרברבות, מחסומים ומלכודים) סעיף 3.12.2 הדורש כי: "המחברים בין אמבט בנוי והכתלים יהיו אטימי מים. פני הכתלים סביב אמבט בנוי יהיו מצופים

הערכת עלות: 500 ש"ח

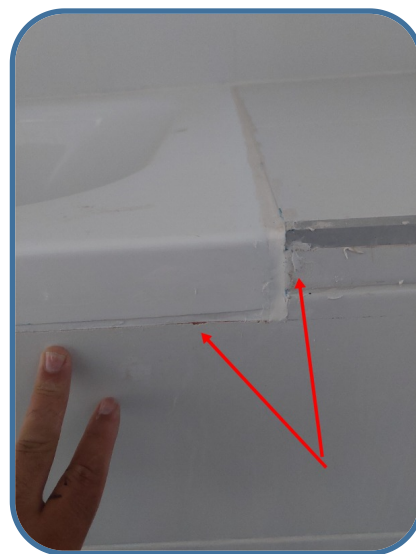
חיפוי אמבטיה

23.2. סרגל פינות

סרגל הפרדה לקוי, נדרש לשייף ולתקן.

לא בוצע מילוי חומר גמיש במישק ההפרדה בפינות

תיקון: חסר מילוי גמיש בין האריחים בפינה, נדרש לחדש מילוי גמיש במישקי ההפרדה

הערכת עלות: 250 ש"ח

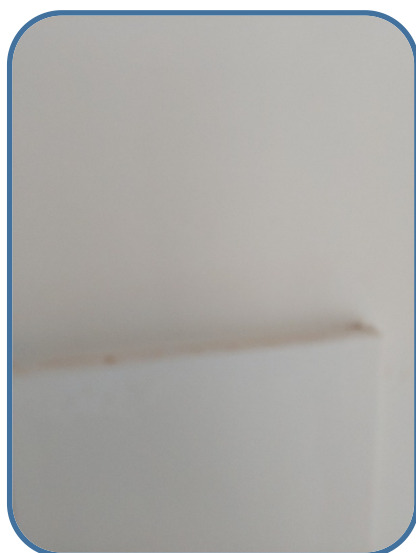
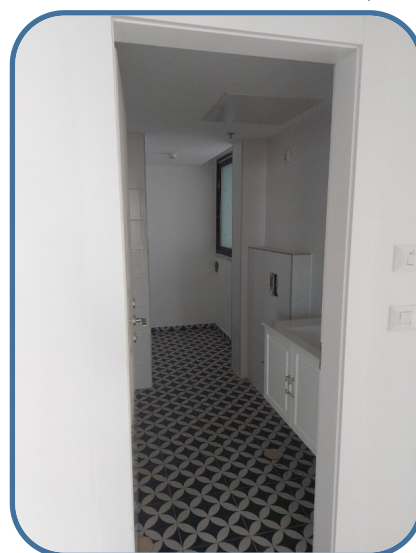
25.1. איטום מסביב למלבן דלת (משקוף).

לא בוצע מילוי חומר גמיש במישק הפרדה בין משקוף דלת הכניסה והחיפוי הקיר.
מלבן דלת

במישק (מפגש) בין הפנלים (קרמיקה) להלבשות הדלתות (עץ) בוצע מילוי בחומר בלתי גמיש. פרט מפגש כנ"ל מוגדר בתקן 1555.3 כמישק הפרדה אשר יהא ברוחב לפחות 4 מ"מ וימולא בחומר איטום אלסטומרי (גמיש). ציטוט מהתקן (הגדרה 1.3.16): מישק הפרדה נדרשים בין מערכת הרצפה לרכיבים מבניים, כדון בין רצפה לקירות מחופים באריחים או לא מחופים או בים קרמיקה לחומרים אחרים מחפים את הרצפה.

הערכת עלות: 250 ש"ח

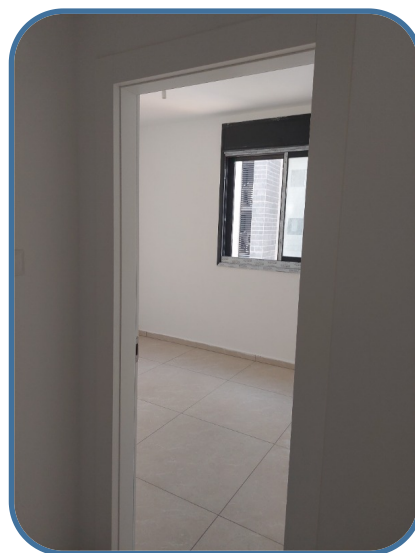
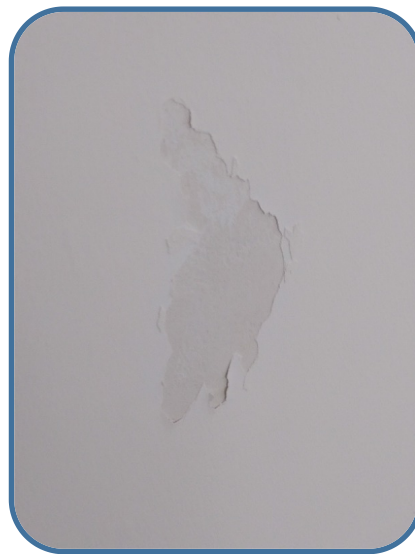
26.1. צביעה לקויה בקיר

צביעה לקויה ולא מקצועית של הקירות
לא בוצעה הכנה כראוי של הקירות לפני ביצוע עבודות הצביעה.

יש לשייף גליות עד למראה אחיד
קירות חדר קיימת גליות בקירות

זאת בניגוד למפרט הכללי - סעיף 11031 - לפיו "כל משטחי טיח ובטון ינוקו היטב מגרגירי חול, זנבות מלט, כתמים, פריחות, אבק ולכלוך. יש לסתום חורים, שקעים ליד ברזל זיון, סדקים ושאר פגמים באמצעות מלט צמנטי עד שהמשטח יהיה חלק אחיד וישר" וכן בניגוד לת"י 1922.

תיקון: נדרש לשפשף את הצבע מהקירות להכין את הקירות והתקרות לצביעה ולצבוע מחדש בשלוש שכבות לפחות של צבע מתאים, תוך הקפדה על ביצוע מקצועי וקבלת גוון תואם ומראה אחיד.
הערכת עלות: 250 ש"ח

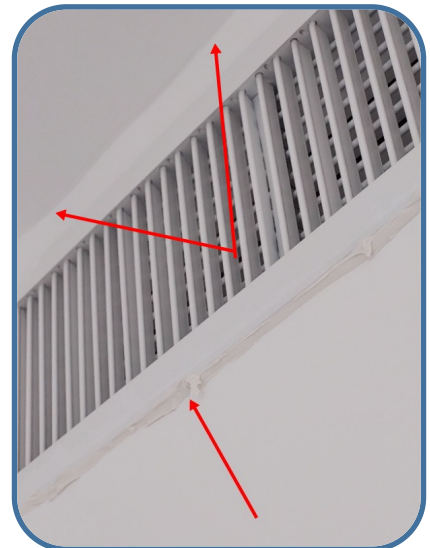
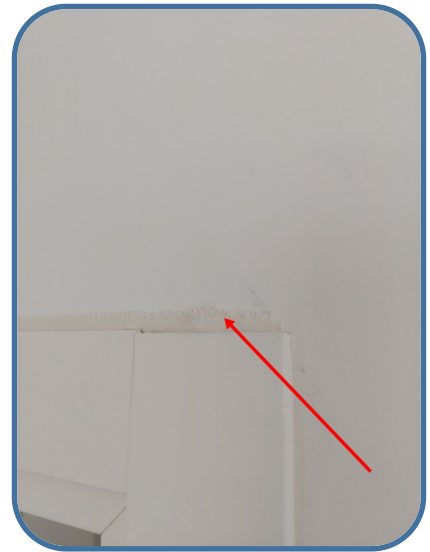
26.2. סטייה בקירות פנים

נדרש לתקן סטייה של חיפוי קיר מעל גריל מזגן, קירות חדר

ובניגוד לת"י 1555.1 פרק ג' סעיף 3.2 הקובע כי חיפוי הקיר יהיה חלק ומישורי והסטייה המקסימלית מהמישוריות היא 3 מ"מ לכל 2 מטר.

הערכת עלות: 500 ש"ח

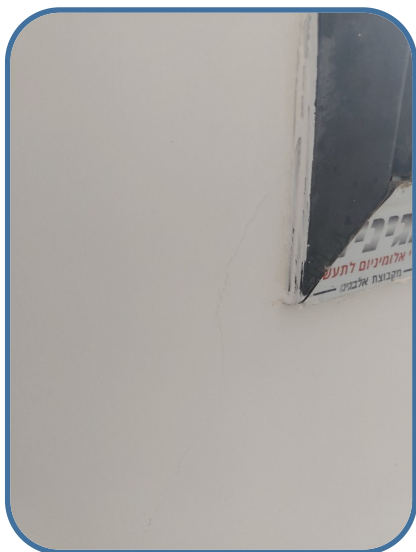
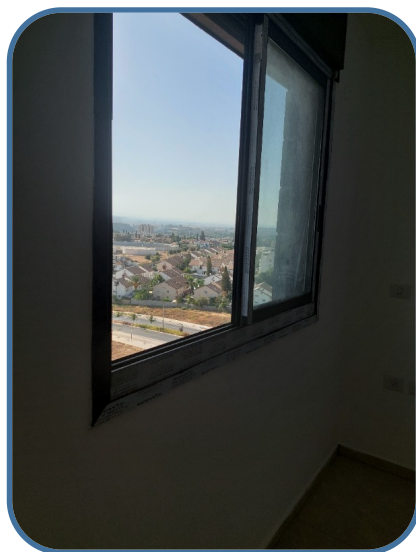
27.1. איטום מסביב להלבשות/פרופילים.

יש לאטום היטב בחומר איטום על בסיס סיליקון או שרפים אקריליים סביב מסגרות החלונות ולהקפיד בחזיתות תחתונות המשופעות בגשמים.
חלון

ת"י 4068 חלק 1 "חלונות ותריסים מותקנים באתר: חלונות ותריסים מאלומיניום", סעיף 5.1 "תכנון ההתקנה" על-פיו מוצרי אלומיניום ומלבנים סמויים יותקנו בפתחים באופן יציב. איטום המישקים ימנע חדירת מים ואוויר אל פנים הדירה. התקנת מוצרי אלומיניום תיעשה לפי תכניות ורשימות המוצרים שהכין המתכנן.

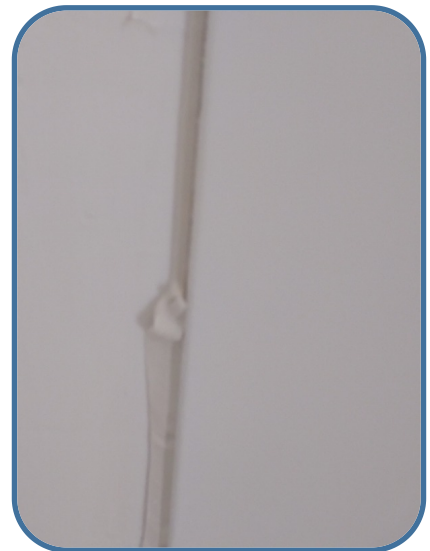
29.1. איטום מסביב למלבן דלת (משקוף).

בוצע מילוי חומר גמיש במישק ההפרדה בין משקוף דלת הכניסה והחיפוי הקיר בצורה לא מקצועית מסביב לדלת חלק פנימי

במישק (מפגש) בין הפנלים (קרמיקה) להלבשות הדלתות (עץ) בוצע מילוי בחומר בלתי גמיש. פרט מפגש כנ"ל מוגדר בתקן 1555.3 כמישק הפרדה אשר יהא ברוחב לפחות 4 מ"מ וימולא בחומר איטום אלסטומרי (גמיש). ציטוט מהתקן (הגדרה 1.3.16): מישק הפרדה נדרשים בין מערכת הרצפה לרכיבים מבניים, כדון בין רצפה לקירות מחופים באריחים או לא מחופים או בים קרמיקה לחומרים אחרים מחפים את הרצפה.

הערכת עלות: 450 ש"ח

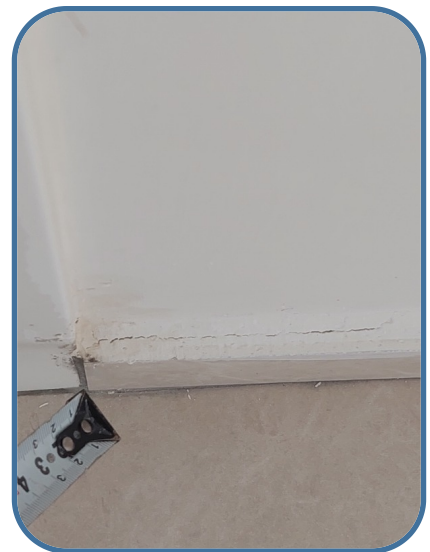
30.1. התפרקות של שיפולים בחיפוי קיר

נשירה חלקית של שיפולים עקב מחסור בצמנט (טיט) המחבר והדבקה לקויה.
מימין לדלת פנים

זאת בניגוד למפרט הכללי לעבודות בנין, סעיף 10035 לפיו: "שיפולים קרמיים יבוצעו כנאמר לעיל בסעיף 10025 לגבי שיפולי טראצו", וכן בניגוד לנאמר בסעיף 10025.
תיקון: יש לבצע חיפוי קירות בשיפולים בצורה מקצועית.
הערכת עלות: 250 ש"ח

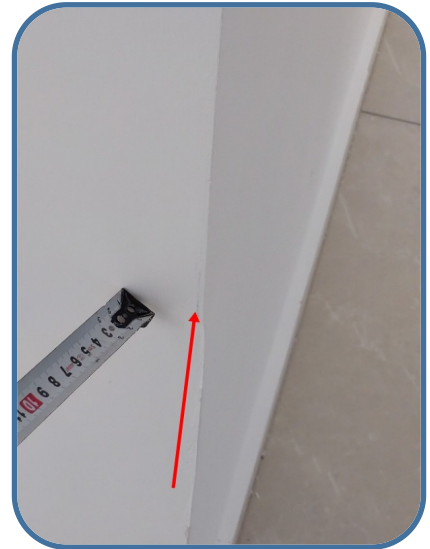
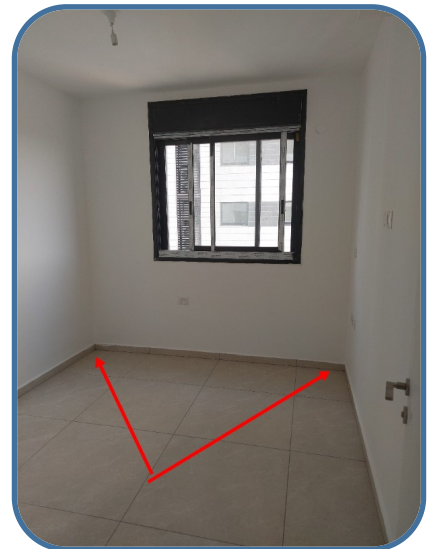
רצפה

30.2. מילוי רובה לא מקצועי

בוצע מילוי לא מקצועי של מלט ("רובה") בריצוף .

א..תקן 1205, חלק 3 - סעיף 2.1 לפיו: "מקום המגע בין קביעת שרברבות לבין סביבתה (קיר, רצפה, משטח עבודה, ריהוט) יהיה אטום מים.

הערכת עלות: 750 ש"ח

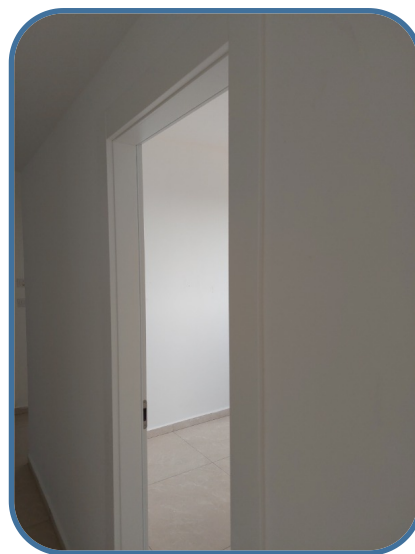
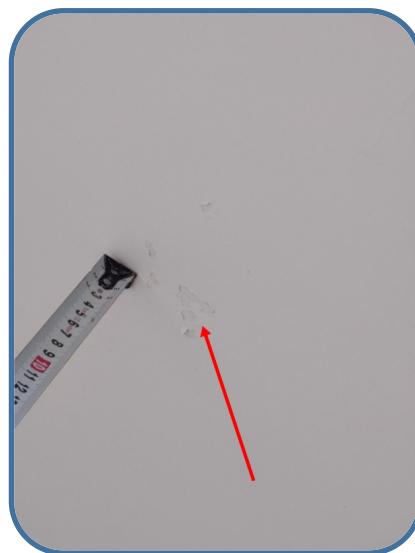
קירות חדר

31.1. טיח לא אחיד/מתקלף.

מראה טיח לא אחיד.

זאת בניגוד לת"י 1920.2 סעיף 3.1 המחייב שמראה הטיח, גימורו וגוונו יתאימו למוזמן..
זאת בניגוד לת"י 1922 חלק 1 הדורש שהצבע יתאים לדרישות התפקוד בהתאם לתנאי הסביבה.
תיקון: נדרש לתקן בצורה מקצועית ואחידה.
הערכת עלות: 850 ש"ח

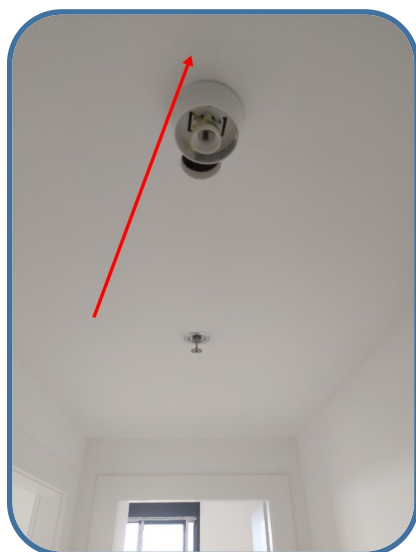
32.1. ליקויים במחיצות גבס

חיבור פלטות גבס לא מקצועיים עם סדקים ולא במישור אחיד, מפגע אסתטי.
הנמכת תקרה ליד מנורה

זאת בניגוד למפרט הכללי לעבודות בנייה סעיף 210493 סעיפים ב', ה'.
ובניגוד למפרט הכללי (הספר הכחול) סעיף 22.03.05 לפיו: "בכל מקרה יעמדו מחיצות מתועשות בתכונות הבאות: יציבות בתנאי השירות השונים, התאמה לחלקי המבנה הסמוכים, דיוק מידות וגימור נאות..."
וכן בניגוד לסעיף 22.03.06.01 לפיו: "גימור פני השטח של המחיצה משני צידיה יהיו חלקים ויהוו רקע מתאים לקבלת שכבות צביעה..."
וכן בניגוד לסעיף 22.03.06.02 לפיו: "מראה מחיצה בנויה מרכיבים, שהחיבור ביניהם מתוכנן להיות נסתר, יהיה מישורי מבלי שהחיבור בין הרכיבים יפגע באחידות פני השטח, לא יהיו בליטות, שקעים, סדקים במקומות החיבור או ברכיבים עצמם כתוצאה משיטת החיבור"
וכן בניגוד לסעיף 22.04.12.02 לפיו: "את המישקים בין לוחות הגבס... יש לבצע את המרק במספר שכבות עד קבלת שטח אחיד וחלק"
תיקון: נדרש למרוח שפכטל אמריקאי ב-3 שכבות, לבצע שיוף ולחדש צביעה בצורה מקצועית.
הערכת עלות: 350 ש"ח

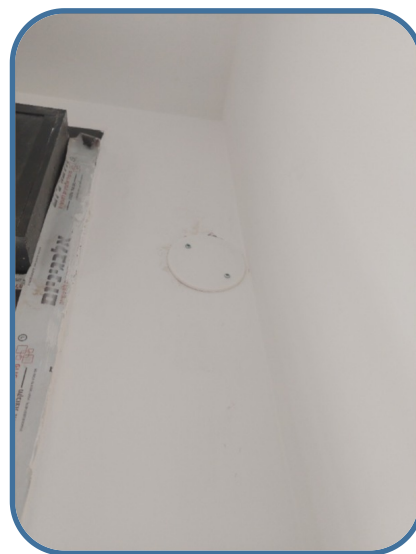
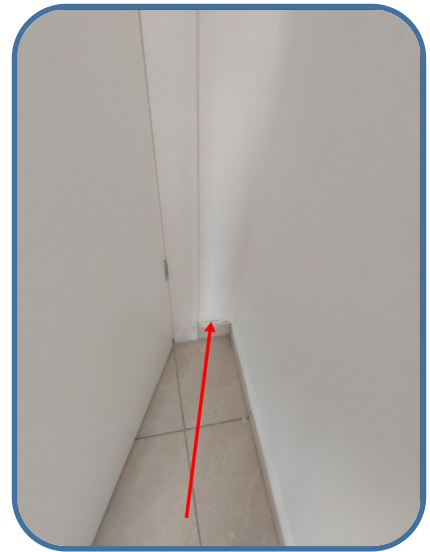
33.1. צביעה לקוייה בקיר

צביעה לקוייה ולא מקצועית של הקירות
לא בוצעה הכנה כראוי של הקירות לפני ביצוע עבודות הצביעה.
קירות חדר, סינר, מאחורי דלת

זאת בניגוד למפרט הכללי - סעיף 11031 - לפיו "כל משטחי טיח ובטון ינוקו היטב מגרגרי חול, זנבות מלט, כתמים, פריחות, אבק ולכלוך. יש לסתום חורים, שקעים ליד ברזל זיון, סדקים ושאר פגמים באמצעות מלט צמנטי עד שהמשטח יהיה חלק אחיד וישר"

וכן בניגוד לת"י 1922.

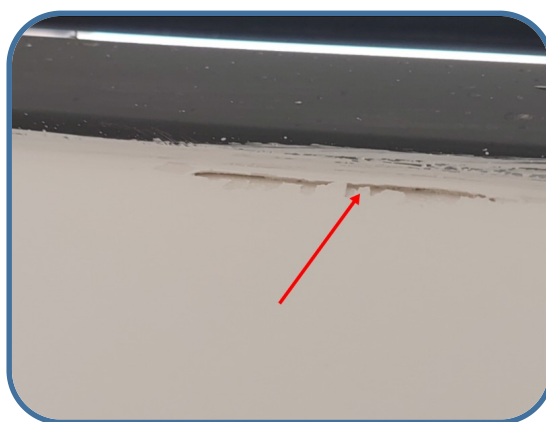
יש לאטום היטב בחומר איטום על בסיס סיליקון או שרפים אקריליים סביב מסגרות החלונות ולהקפיד בחזיתות תחתונות המשופעות בגשמים. חלון

ת"י 4068 חלק 1 "חלונות ותריסים מותקנים באתר: חלונות ותריסים מאלומיניום", סעיף 5.1 "תכנון ההתקנה" על-פיו מוצרי אלומיניום ומלבנים סמויים יותקנו בפתחים באופן יציב. איטום המישקים ימנע חדירת מים ואוויר אל פנים הדירה. התקנת מוצרי אלומיניום תיעשה לפי תכניות ורשימות המוצרים שהכין המתכנן.

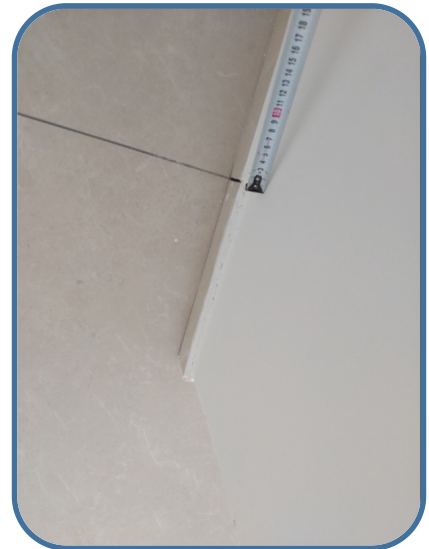
נשירה חלקית של שיפולים עקב מחסור בצמנט (טיט) המחבר והדבקה לקויה.
קיר שמאלי בכניסה

זאת בניגוד למפרט הכללי לעבודות בנין, סעיף 10035 לפיו: "שיפולים קרמיים יבוצעו כנאמר לעיל בסעיף 10025 לגבי שיפולי טראצו", וכן בניגוד לנאמר בסעיף 10025.
תיקון: יש לבצע חיפוי קירות בשיפולים בצורה מקצועית.
הערכת עלות: 250 ש"ח

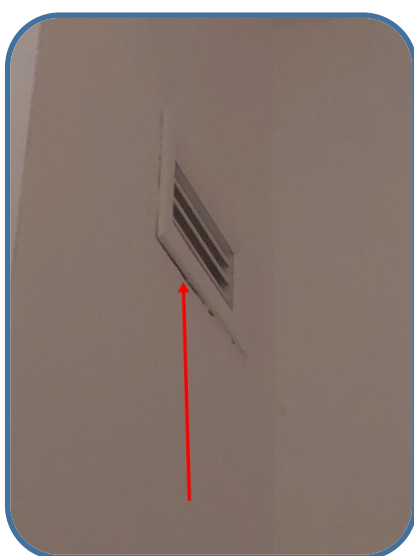
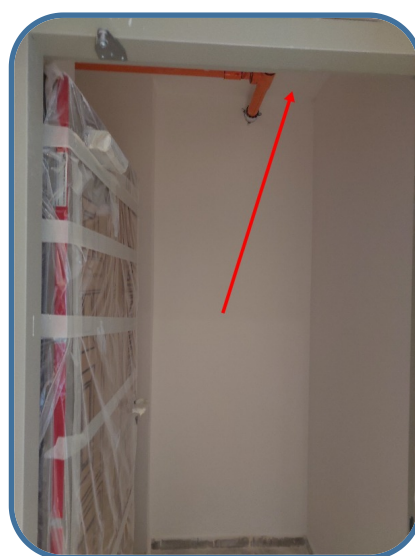
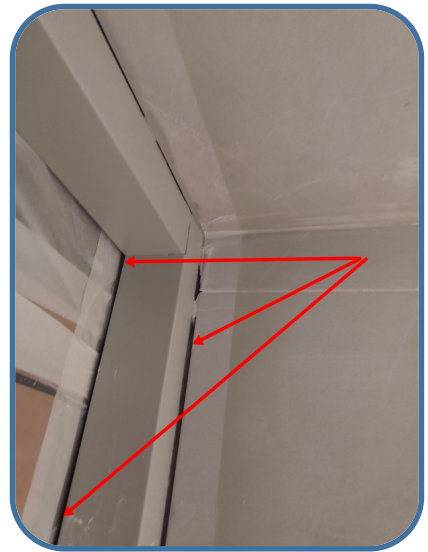
דלת אינה נסגרת היטב (לא ננעלת). קיים מרווח לא סביר
יש להשלים כיסוי לתאורה
יש לתקן צבע בקירות
דלת כניסה

זאת בניגוד לתקנות ההתגוננות האזרחית)מפרטים לבניית מקלטים (התש"ן 1990 סעיף 202 הקובע כי:
"הכניסה למרחב מוגן דירתי תהיה מתוך שטח הדירה ותותקן בה דלת הדף דירתית, אשר תהיה אטומה
בפני גזים".

תיקון: נדרש לכוון צירים.

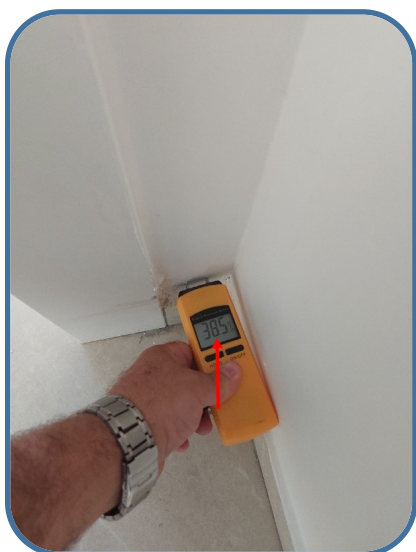
סימני רטיבות בקירות, יתכן שהליקוי נובע משטיפה של הדירה יש לעקוב בין חדרי שינה הורים

נדרש לאתר את מקור הרטיבות, לתקן בצורה מקצועית ולחדש צביעה.
הליקוי יוצר פגם אסתטי ותפקודי בולט וסותר בין היתר את הדרישות כמפורט להלן:
תקנות התכנון והבנייה סעיף 5.32 הדורש כי: "קירותיו החיצוניים של בנין יתוכננו וייבנו באופן המונע חדירת מים ורטיבות לתוכו מבחוץ."
הערכת עלות: 1000 ש"ח
