**חזות דעת**

**פרץ מהנדסים**

## חוות דעת מומחה

- אני הח"מ, **וולוביץ**, מהנדס בניין, מחברת פרץ מהנדסים תעודת רישום מס' **XXX** נתבקשתי ע"י **נציגות וועד הבניין פרויקט חריש יקינטון 16** (להלן "דיירים") לבצע בדיקה הנדסית בנכס שלהלן:
- ◆ **כתובת הנכס: יקינטון 16, חריש**
  - ◆ **מועד הביקור בנכס: 29.02.2022**
  - ◆ **מהות הנכס הנבדק: בניין מגורים משותף**
  - ◆ **סטאטוס הנכס: גמר בנייה, אינו מאוכלס.**
  - ◆ **תאור הנכס: סה"כ 4 קומות + קומת גג + קומת קרקע + קומת מגורים 1 - .**
  - ◆ **מטרות הבדיקה וחוות הדעת: איתור ליקויי בנייה בנכס והפקת חוות דעת הנדסית (בדק בית).**

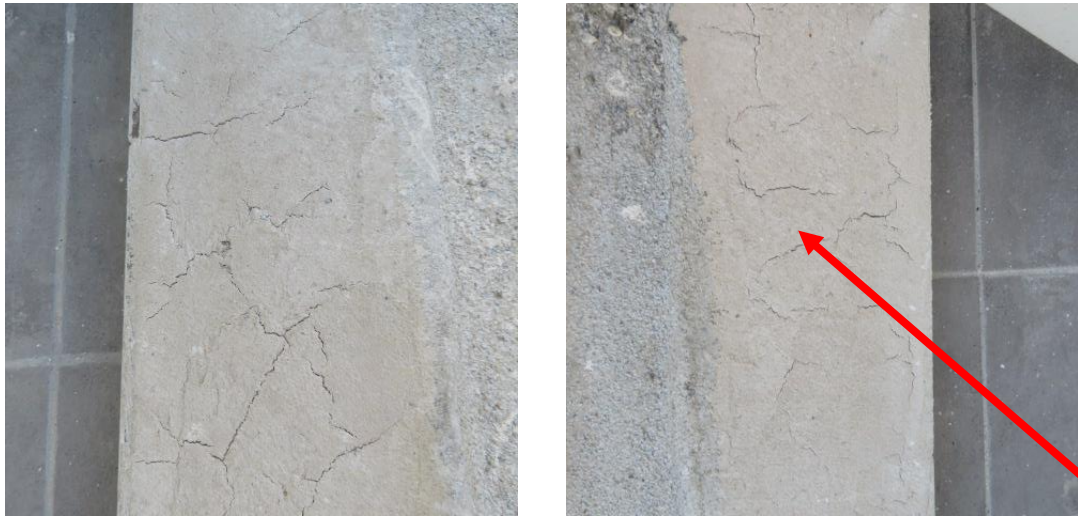
6. דלתת יציאה לגג .6.1  
בטון מדרגה יציאה לגג מתפרק/נסדק

- א. יש להוריד בטון מתפרק ולבצע מחדש בצורה יציבה (נכלל בסעיף הבא)
  - ב. יש לפרק את מלבן ולהרכיב מחדש כולל פרט מעבר תיקני על פי דרישות התקן (7,500 ₪) (יתכן ולא יהיה צורך בהחלפת הדלת – עלות התיקון תהיה קטנה משמעותית) (במקרה קבלת אישור מנציג כיבוי אש על תקינות כיוון הפתיחה עלות התיקון קטנה משמעותית ומומלץ להרכיב גגון מעל הדלת)
- עלות הכללית** 7,500 ₪

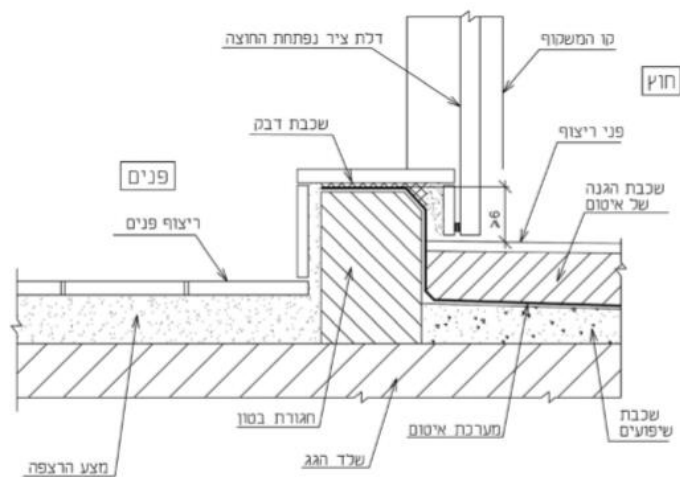
6.2 . דלת יציאה לגג חדר מדרגות נפתחת פנימה (בניגוד לכיוון מילוט) והפרט מחדיר מים בניגוד לדרישות **התקן 1752.1** :

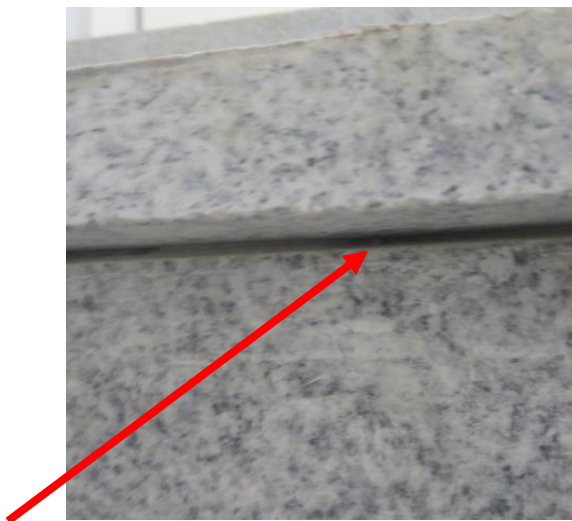
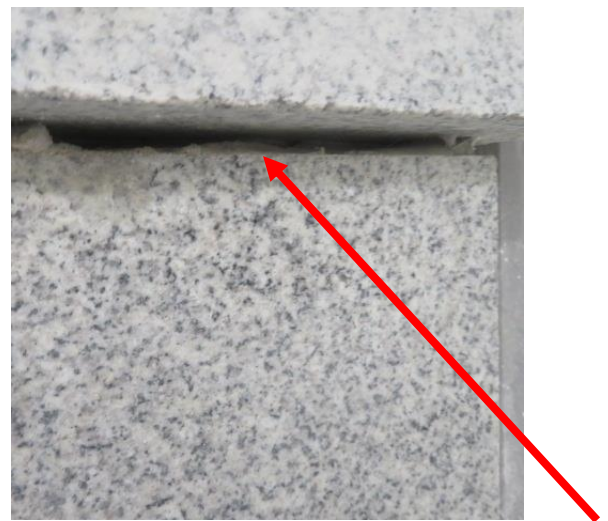
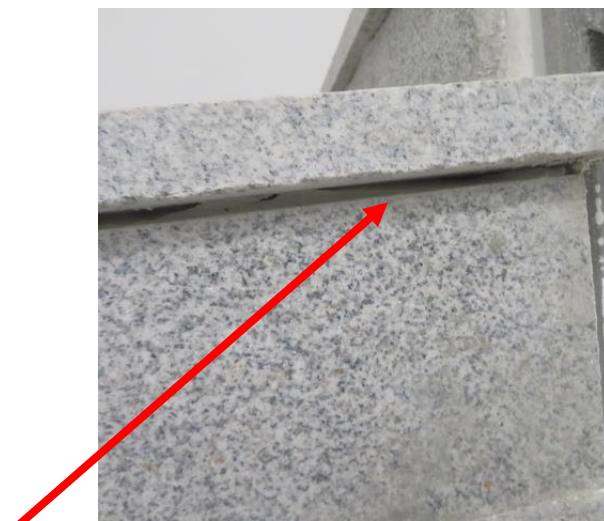
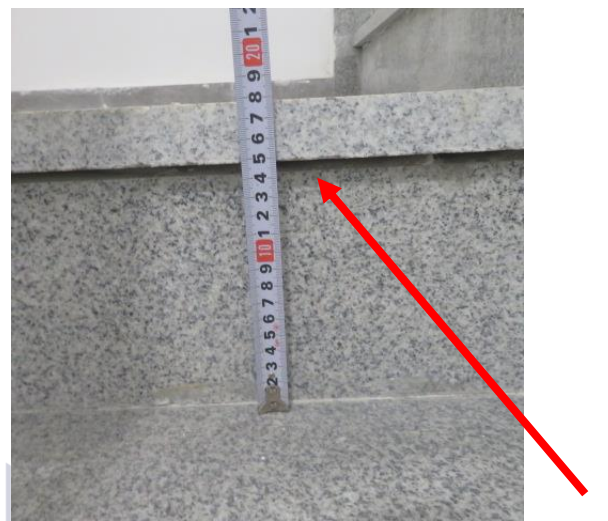
9.2. לא הושלם מילוי בין שלח ורום מעבר מדרגות תמונות להמחשה

**ב. יש לבצע מילוי שחור (1,400 ₪)**

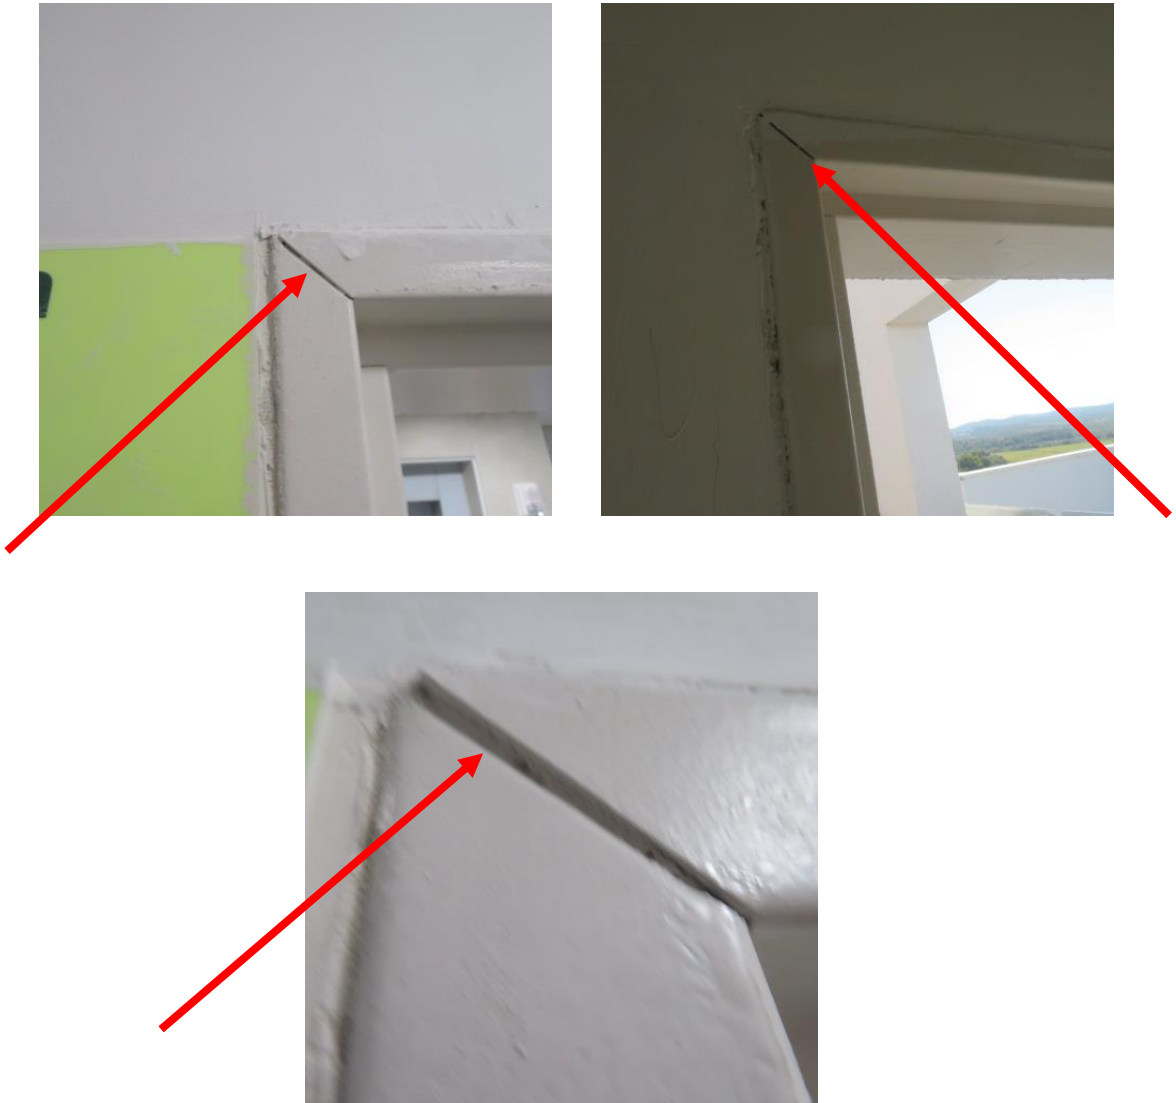
**10.** במקומות שונים במלבני דלתות כניסה ללוביים ניכרים ליקויים הבאים :  
**10.1.** חוסר דיוק בהרכבת פרופילי המלבן כלפי חיבור "גרונג" בניגוד לכללי מקצוע המקובלים בענף – פגם אסתטי בולט לעין

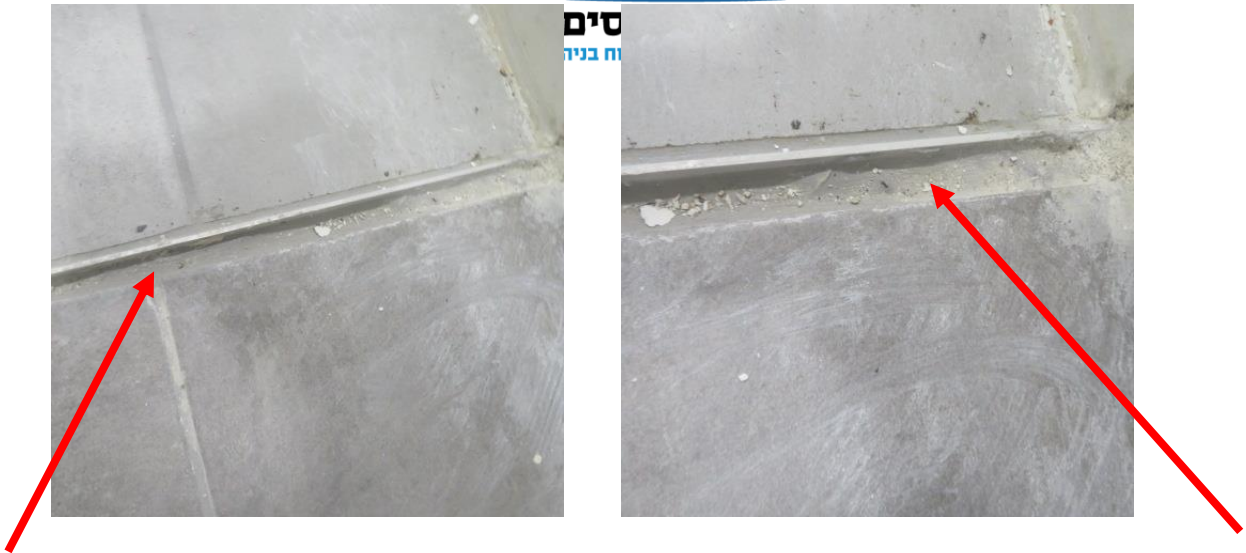
14.1. אותרה סטייה בהתקנת המלבן כלפי ריצוף הפודסט – הסטייה שנמדדה הינה כ – 25 מ"מ, כתוצאה מזה לא נסרג מרווח בין האריח והסף - אריח סטנדרטי אינו מתאים ברוחב כדי להיצמד לסף

א. לא ניתן לתיקון מקומי : הליקוי הנ"ל מהווה בסיס לקביעת הורדת ערך הדירה ע"י שמאי מקרקעין.  
הואיל ואריח סטנדרטי צר מדי ולא מומלץ להרכיב חתיכה צרה נוספת, יש להזמין 2 אריחים גדולים יותר ולהרכיב בצמוד לסף (500 ש"ח)

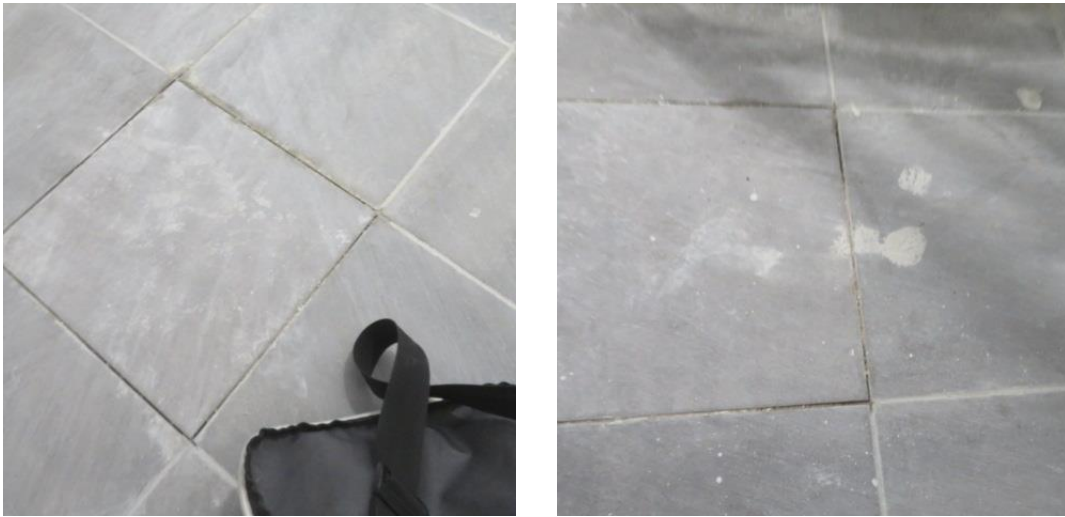
17. לא הושלם מילוי מישקים

**התיקון:** יש להשלים \_\_\_\_\_ עמ"מ 200 ₪

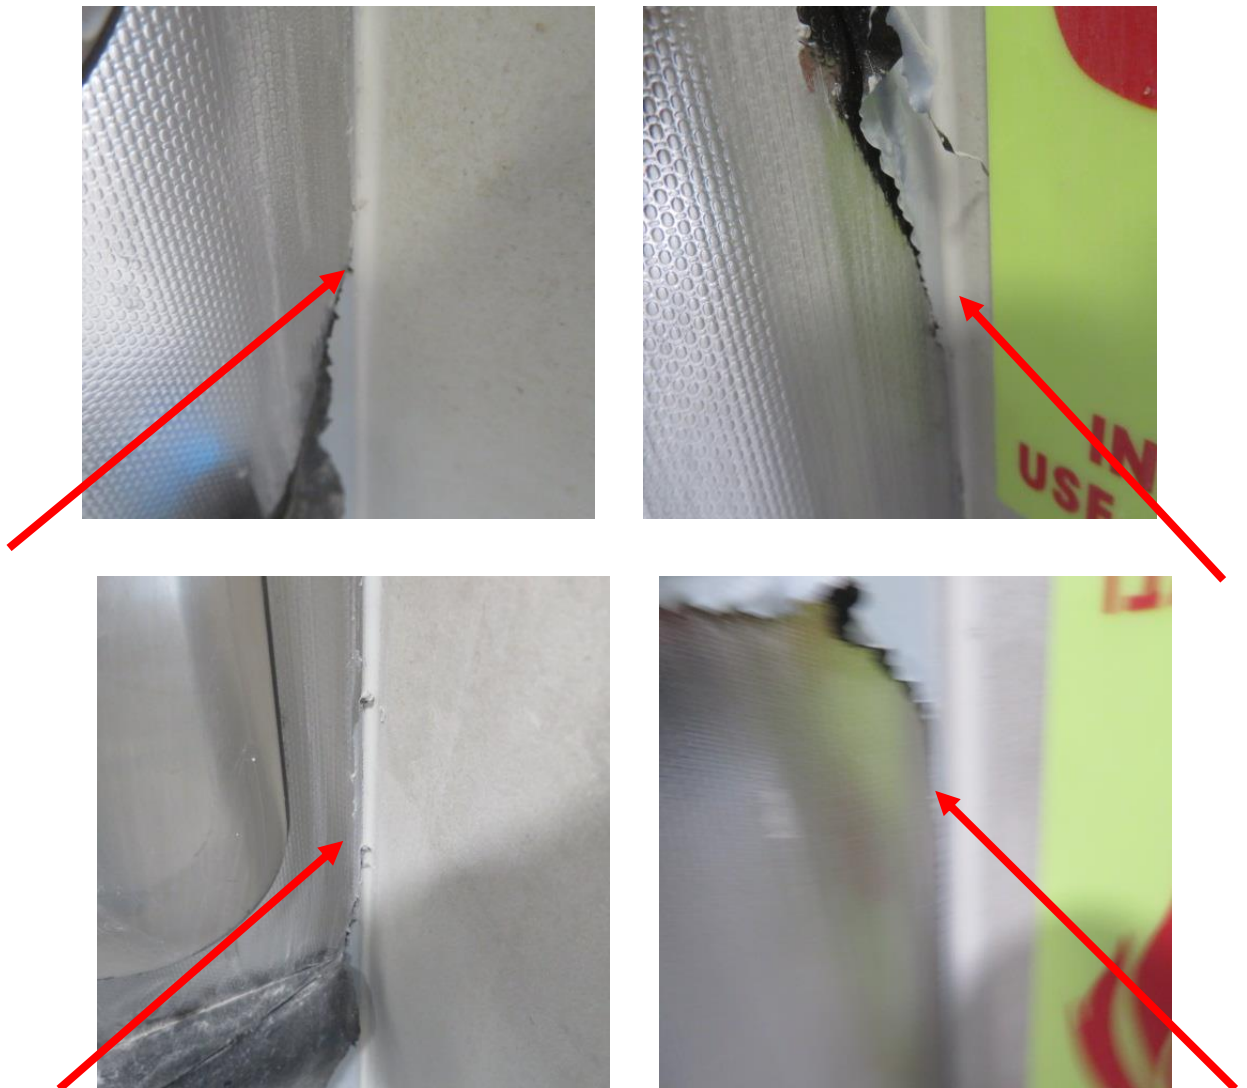
18.1. סביב מלבני מעלית בוצע מילוי גמיש ע"ג ניילון הגנה

- א. יש להסיר מילוי גמיש קיים וניילון
- ב. יש לבצע מילוי חומר גמיש בין המלבן והחיפוי בצורה אסתטית

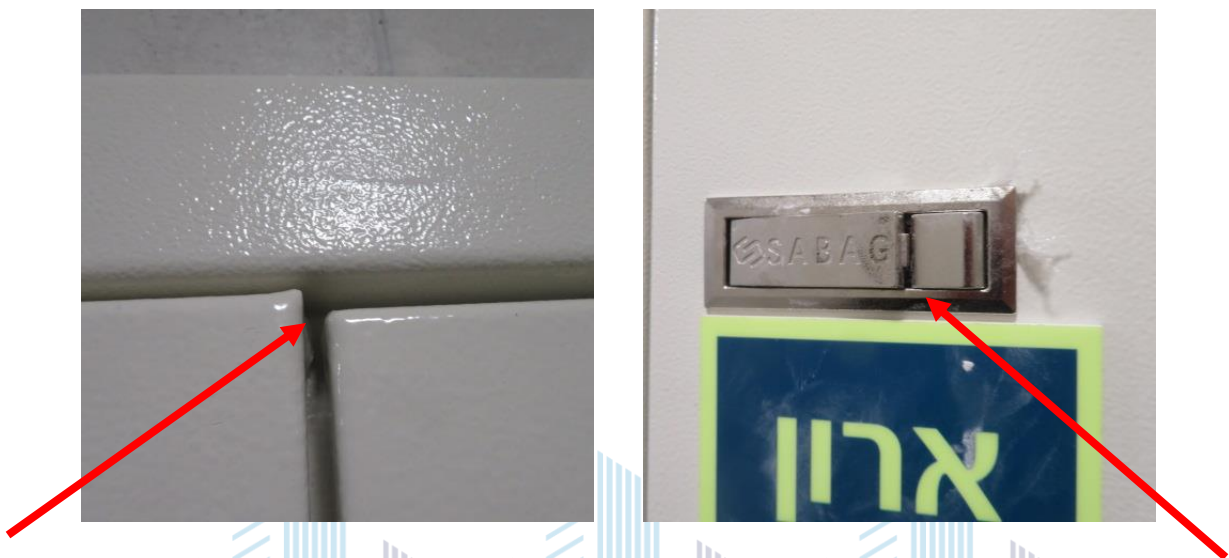
19.3. מספר מנעולי דלת ארונות שרות לא מתפקדים כראוי, חלק מדלתות לא נסגרות כראוי ולא מכוונות

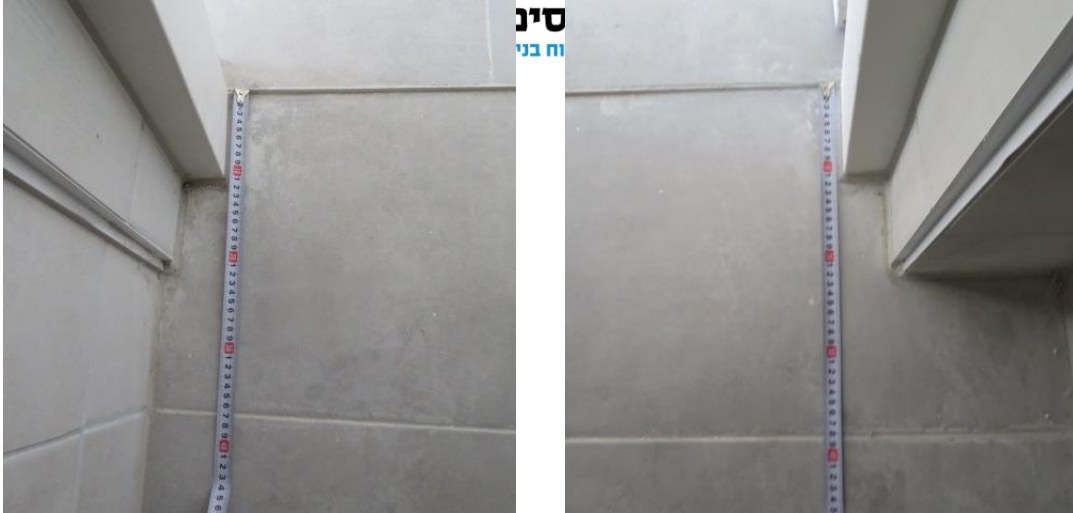
24.3 . אותרה סטייה בהרכבת המלבן דלת כניסה לדירה 17, הסטייה שנמדדה כ – 15 מ"מ  
בניגוד לכללי מקצוע הטובים מקובלים בענף

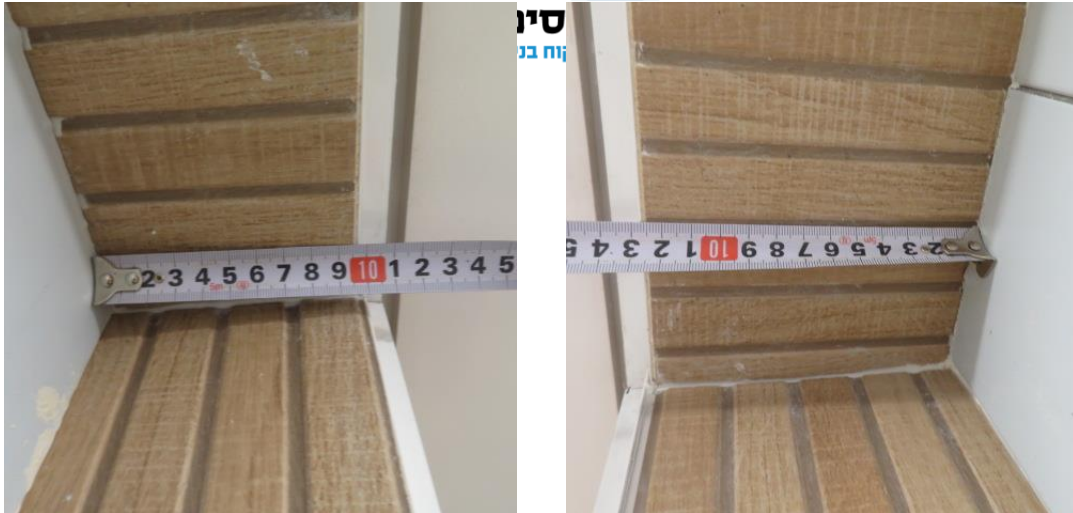
27.4. אותרה סטייה בהרכבת המלבן של המעלית כלפי קו החיפוי, הסטייה שנמדדה כ – 30 מ"מ, בניגוד לכללי מקצוע הטובים מקובלים בענף

- א. את האריח אשר אינו חתוך מדויק יש להחליף עם עיבוד חיתוך תקין (300 ₪)
- ב. יש להחליף אריחים (1,500 ₪)
- ג. יש להחליף 2 פינות פגומות וליישר אחת בצורה אסתטית (1,600 ₪)
- ד. לא ניתן לתיקון מקומי: הליקוי הנ"ל מהווה בסיס לקביעת הורדת ערך הדירה ע"י שמאי מקרקעין.
- ה. לא ניתן לתיקון מקומי: הליקוי הנ"ל מהווה בסיס לקביעת הורדת ערך הדירה ע"י שמאי מקרקעין.

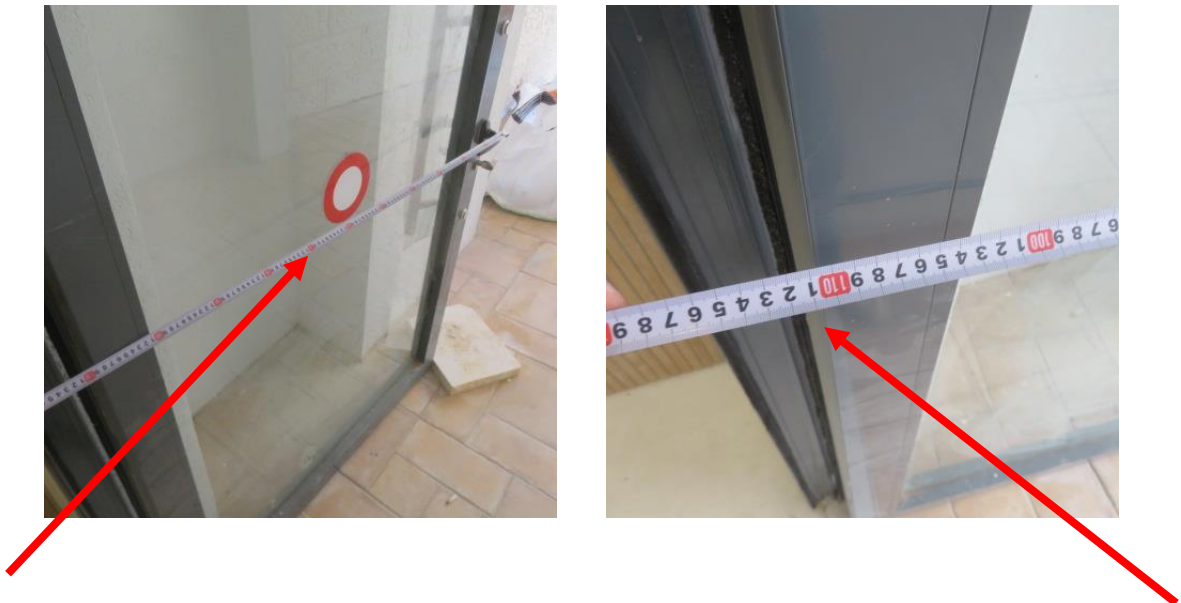
28. לא הורכבה ידית בהלה לדלת יציאה שרוחבה שנמדד הינו 112 ס"מ, על פי דרישות התקן **התיקון:** יש להחליף ידית \_\_\_\_\_ 500 ₪

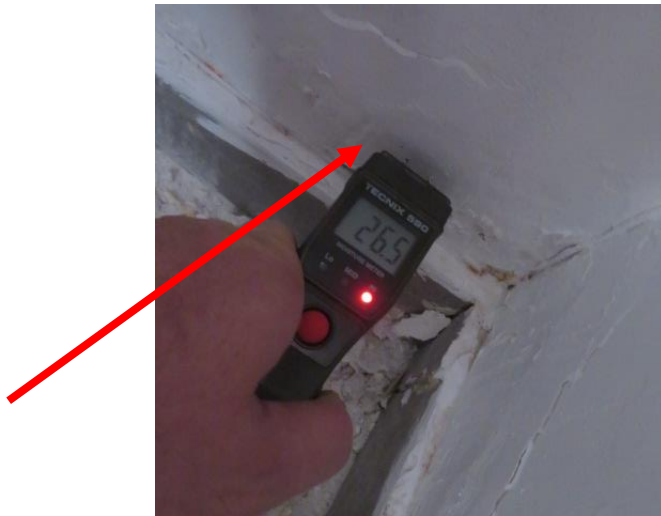
36.2. אותרו סימני חדירת מים, צבע מתקלף ורמת לחות גבוהה בקירות חדר משאבות גובלים למאגר מים

יש לנתח את המצב לבצע תיקוני אטימה יסודיים כולל בדיקה של אפשרויות אחרות לחדירת מים ותיקונים בהתאם.

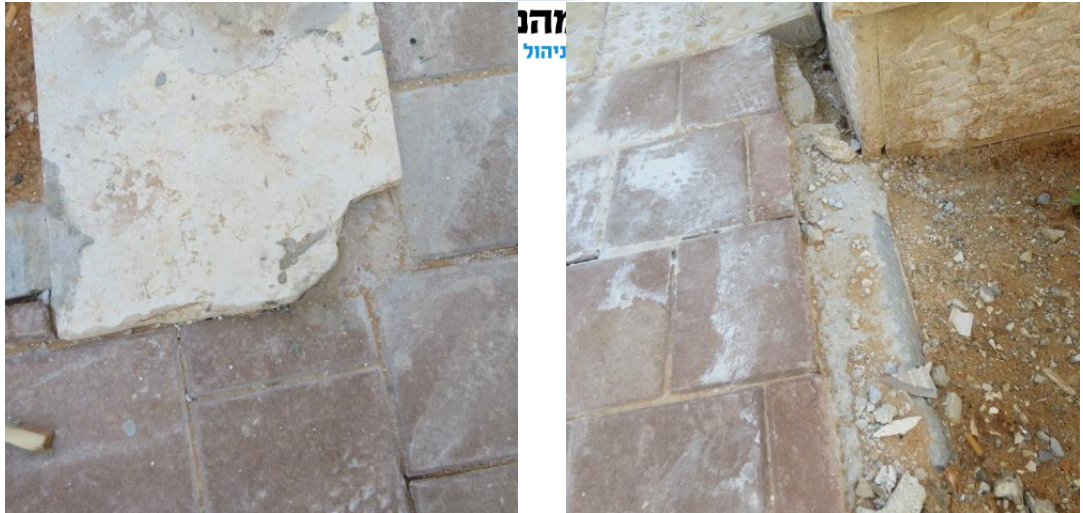
38.6 . גימור לקוי בקצה אבני ספה – אבן הותקנה נמוך מדי כלפי מפלס משתלבת, אבן פגומה

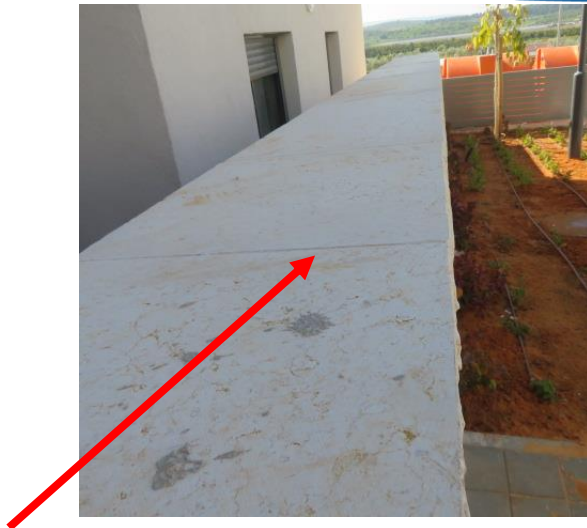
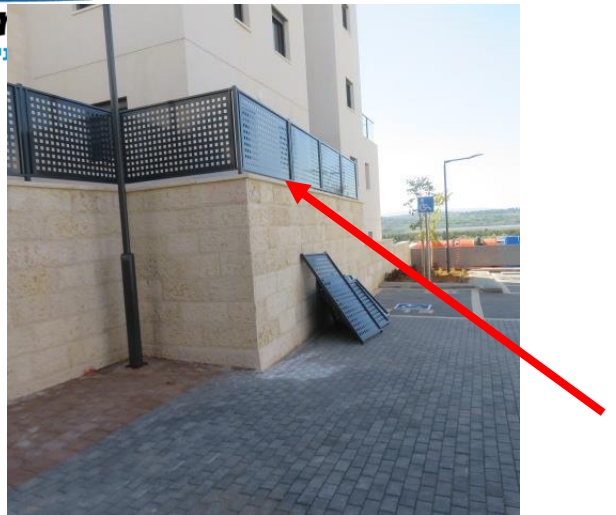
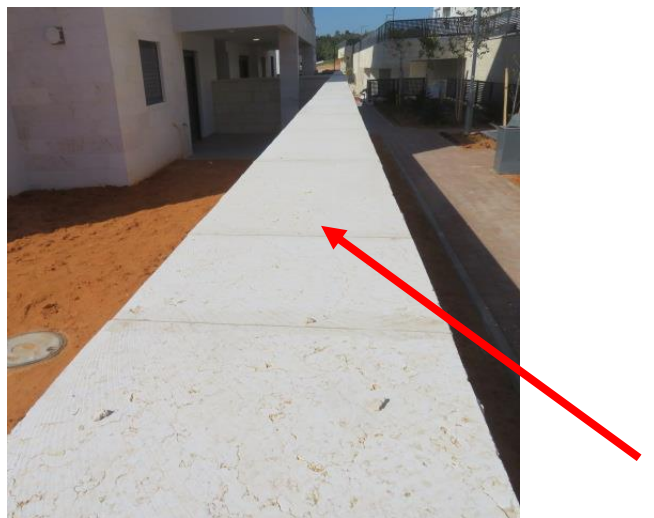
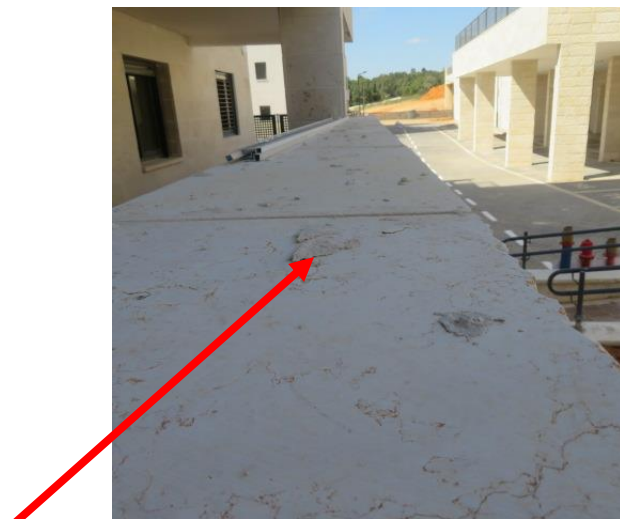
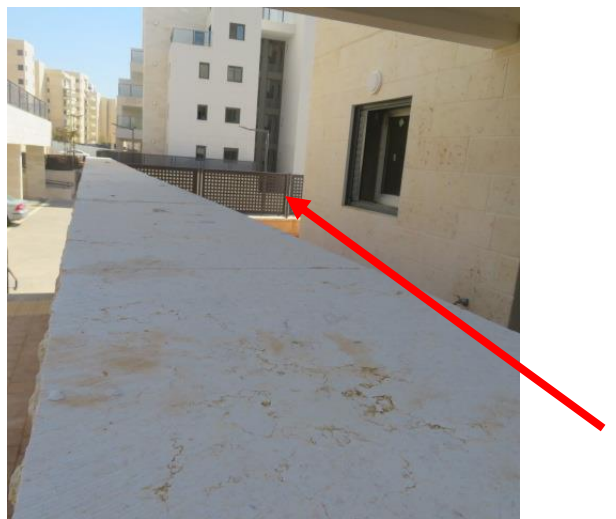
הרקע על ידי בורג אחד לכל אבן. במקרה זה, כל 3 מטר יהיה מיסק התפשטות ביניים.

א. יש לקבע את אבני הקופינג בברגים כנדרש. בנוסף, יש לבצע מישקי התפשטות, ברוחב 6 מ"מ ממולא ברובה גמישה מרחק בין מישק למישק 3 מ' (4,800 ₪)
