חוות דעת מומחה

אני הח"מ, **אלון עמרם**, מהנדס אזרחי רשום מס' **101829**

- מזמין חוות הדעת : וועד בית
- מהות הנכס נושא חוות הדעת : בנין משותף
- כתובת הנכס : הנשיא הראשון 29 רחובות
- מטרת חוות הדעת : מתן פרטי ביצוע לשימור וחיזוק עבודות הבטון בפרויקט

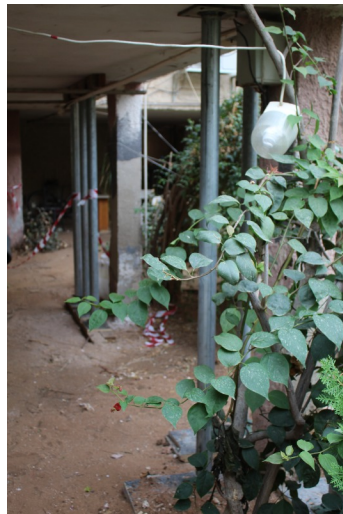
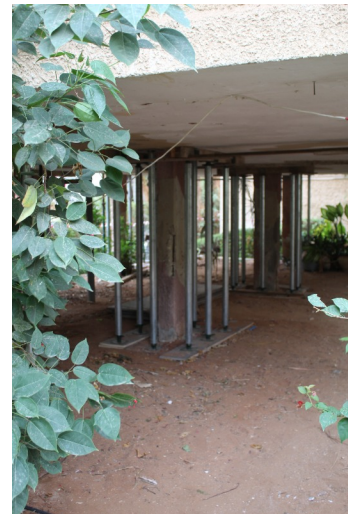
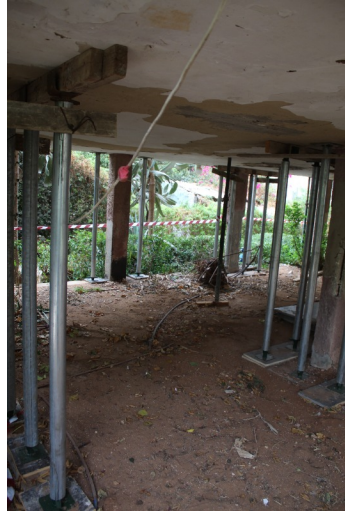
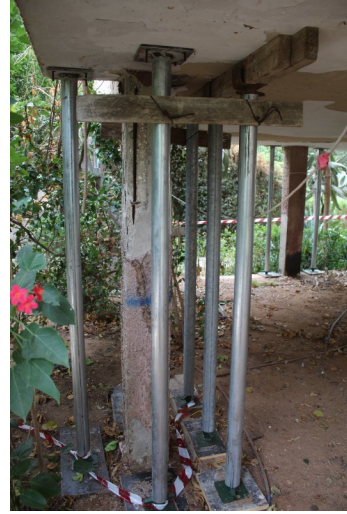
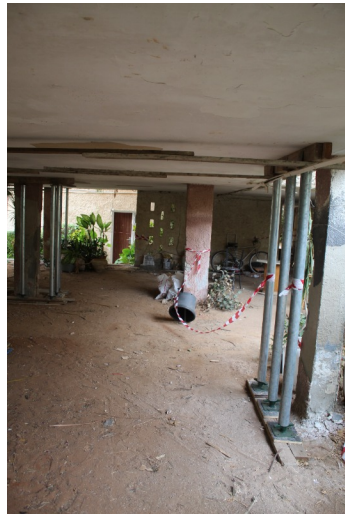
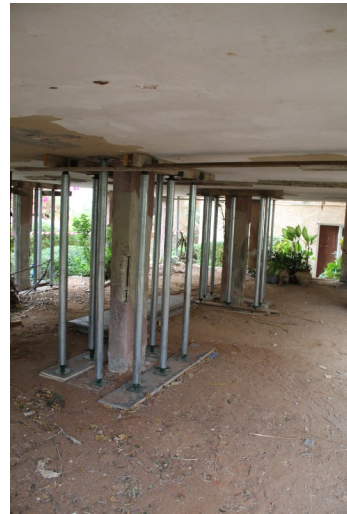
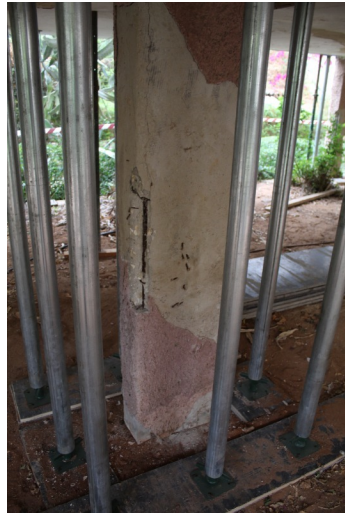
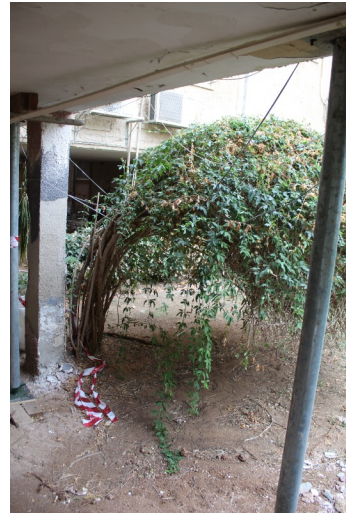
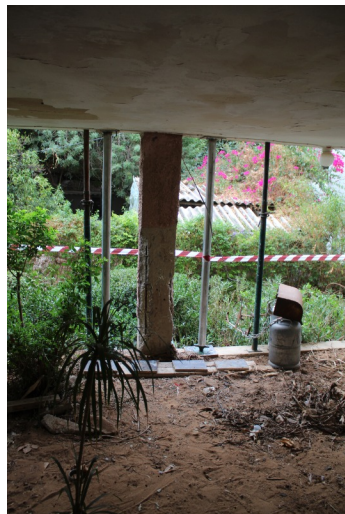
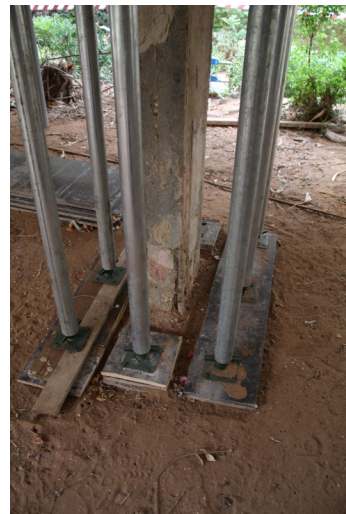
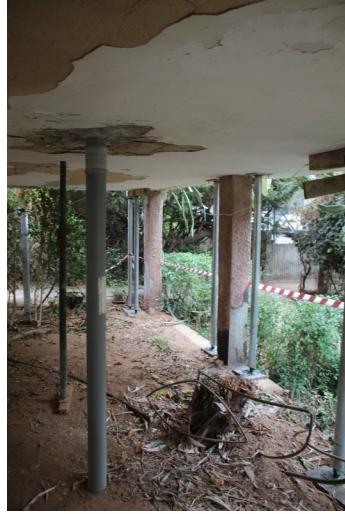
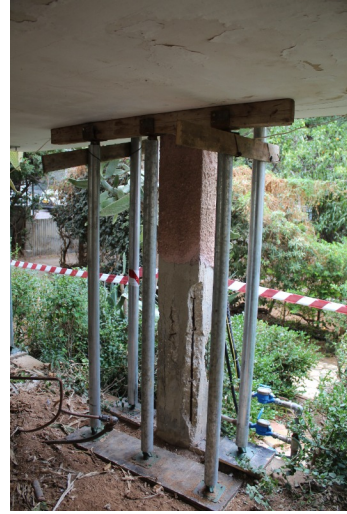
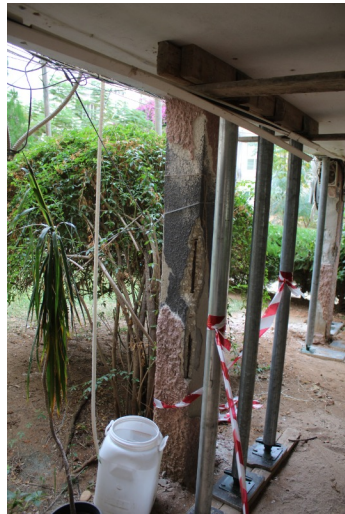
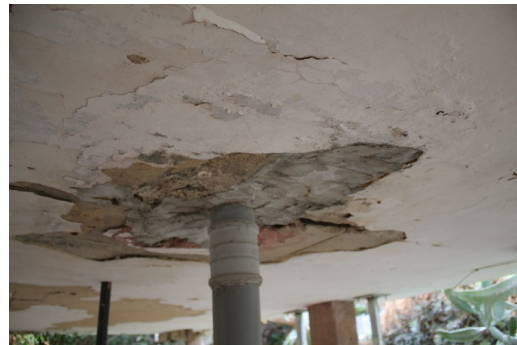
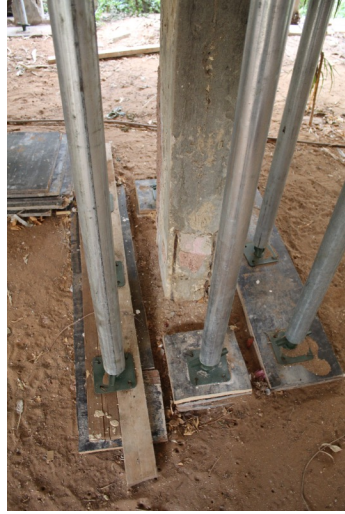
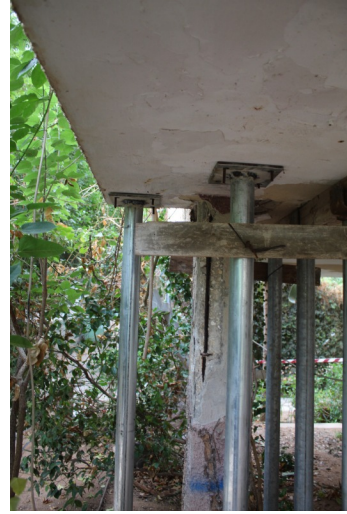
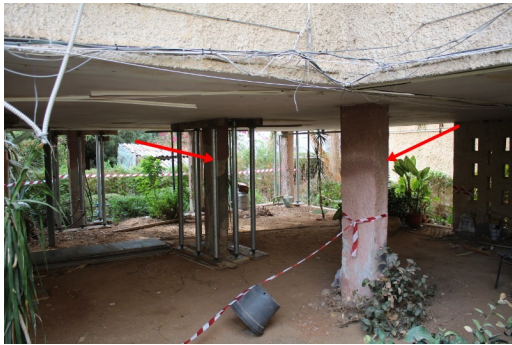
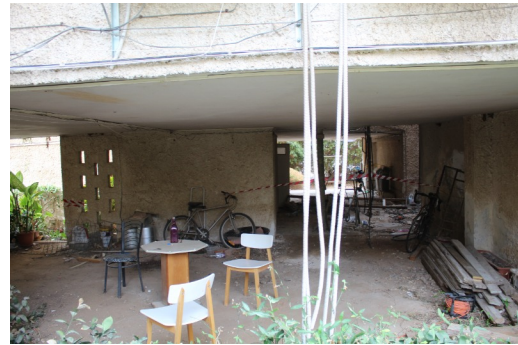
מיקום: עמודים בקומת קרקע

קיימת התנתקות של הבטון מהעמודים ומתקרת המקלט

קיימת חלודה בזיון הברזל והקטנת קוטר

2.1. טיפול העמודים יתקיים ב-2 שלבים :

שלב א - יש לעבור בכל העמודים ולבצע על פי הפרט המצורף (פרט שחזור עמודים)
שלב ב - יש לבצע עיבוי של כל העמודים המרכזיים שאינם בהיקף על פי המצורף , יש לבצע את העיבוי מגובה היסוד (פרט עיבוי עמוד)

תיקון: בעיבוי עמודים מרכזיים יש לפעול בשלבים הבאים:

א. יש לחפור עד ליסוד

ב. יש לעבות מתחתית יסוד עד לתקרה

ג. יש להשלים חלק עליון סיקה רפ

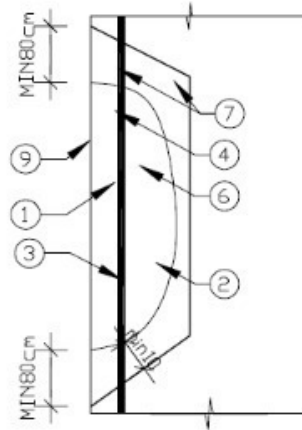
פרט טיפוסי לתיקון ברזל עמוד ו/ או קורה ו/או תקרה
ללא מוט נוסף

1. מוט פלדה חלוד.
2. קו נשירת הבטון
3. קו סיתות או חציבה וקילוף
חלקי הבטון רופפים וסדוקים
בשיפוע פנימה עד קבלת
פני בטון נקיים ויציבים.
- יש לחשוף הברזל בכל המקרה
לפחות 1 ס"מ מאחוריו
ו-80 ס"מ נוספים משני צידי.

4. מוט פלדה מנוקה בהתזת חול
או מברשת פלדה ובד שמיר.
5. במידה והמוט החלוד קוטרו קטן
ביותר מ-1 מ"מ יש לשים מוט נוסף מעוגן
80 ס"מ לכל צד מעבר לקצה המוט החלוד.
6. שטיפה השטח בלחץ מים לניקוי.
7. מריחת הברזל בסיקה טופ 110EC
למניעת המשך החלודה,
ופריימר עבור הבטון החשוף.
8. מילוי בסיקה רפ בהתאם
להנחיות היצרן.
9. שכבת טיח בתוספת סיקה לטקס.

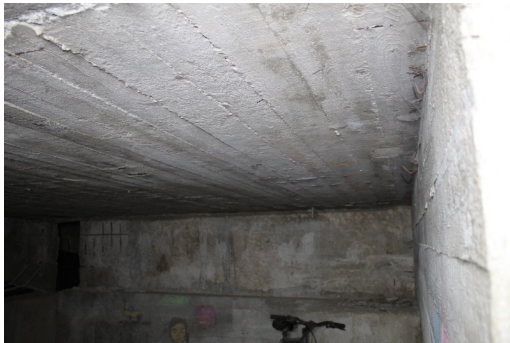
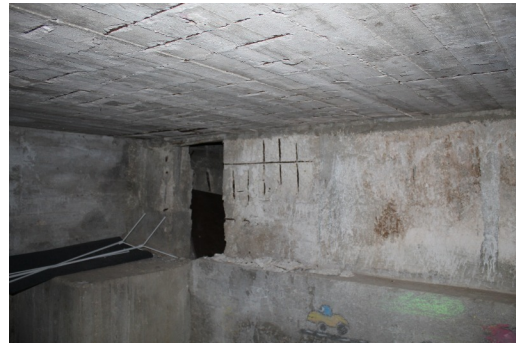
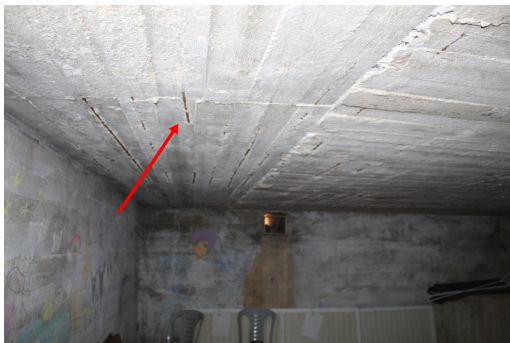
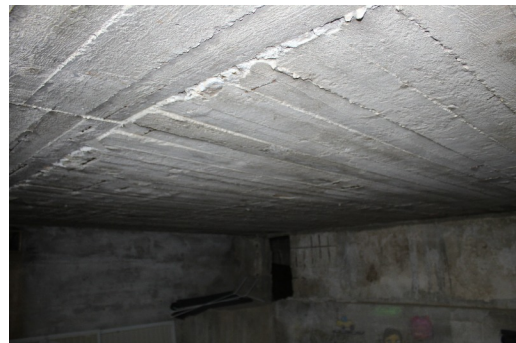
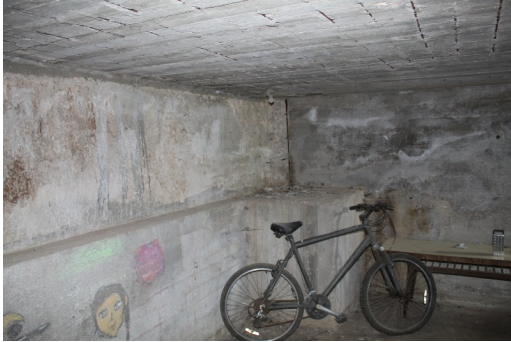
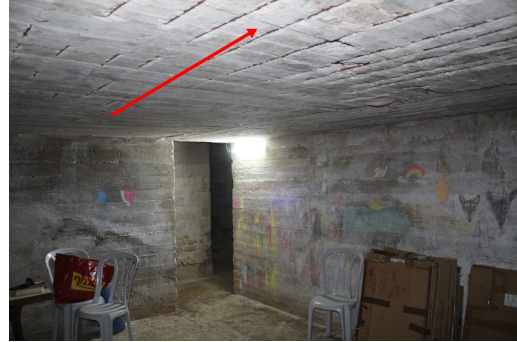
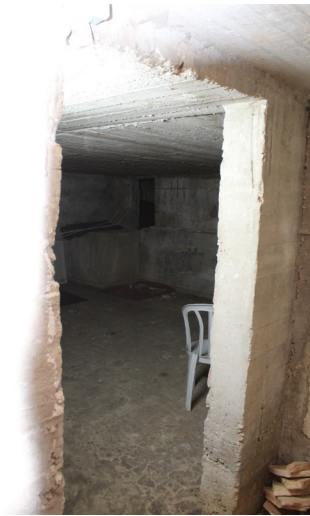
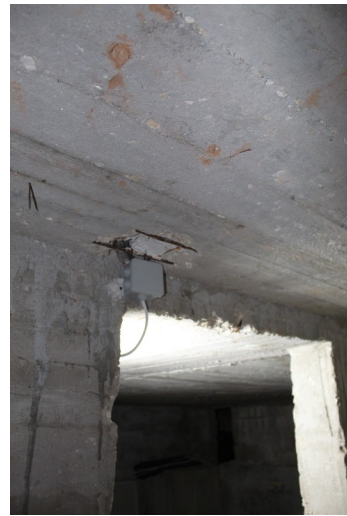
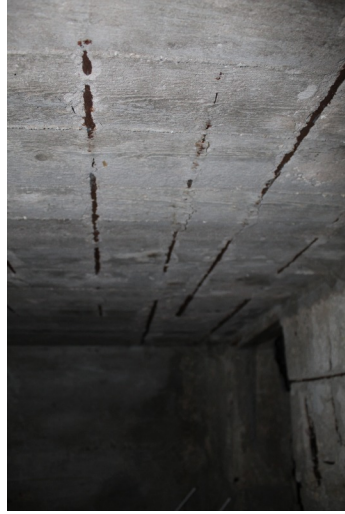
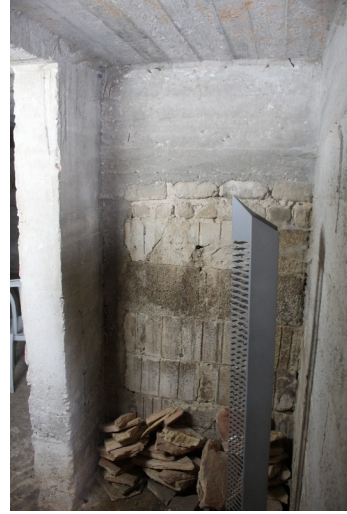
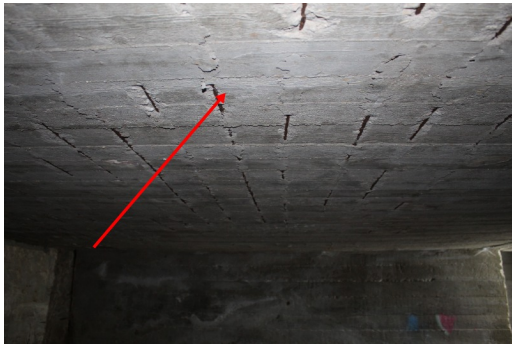
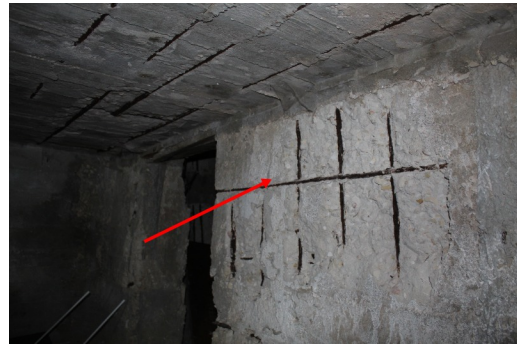
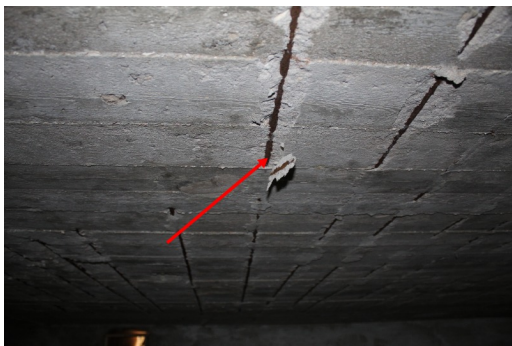
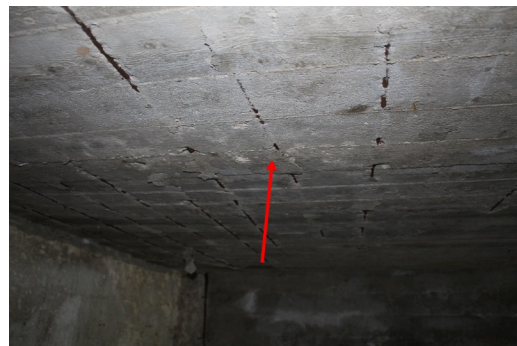
מיקום: מקלט

2.2. קיימת התנתקות הבטון מהברזל וכן קורוזיה

יש לחרוץ בתקרה ולהוסיף מוטות ברזל במקומות בהם קוטר הברז קטן או לא קיים
יש לבצע חפייה עם ברזל שיש לו כיסוי בטון דהיינו לחרוץ להשלים מוט ברזל ולסגור בסיקה רפ

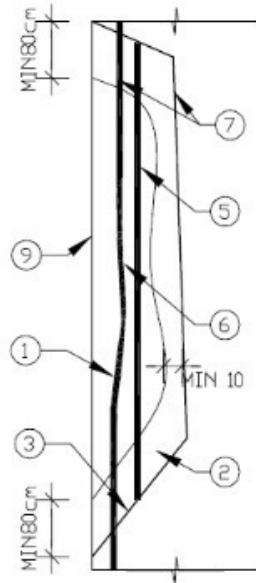
פרט טיפוסי לתיקון ברזל עמוד ו/ או קורה ו/או תקרה
עם מוט נוסף

1. מוט פלדה חלוד.
2. קו נשירת הבטון
3. קו סיתות או חציבה וקילוף חלקי הבטון רופפים וסדוקים בעיפוע פנימה עד קבלת פני בטון נקיים ויציבים.
- יש לחשוף הברזל בכל הדקפו לפחות 1 ס"מ מאחורי 1-80 ס"מ נוספים משני צידי.

4. מוט פלדה מנוקה בהתזת חול או מברשת פלדה ובד שמיר.
5. במידה והמוט החלוד קוטרו קטן ביותר מ-1 מ"מ יש לשים מוט נוסף מעוגן 80 ס"מ לכל צד מעבר לקצה המוט החלוד.
6. שטיפה השטח בלחץ מים לתיקוי.
7. מריחת הברזל בסיקה טופ 110EC למניעת המשך החלודה, ופריימר עבור הבטון החשוף.
8. מילוי בסיקה רפ בהתאם להנחיות היצרן.
9. שכבת טיח בתוספת סיקה לטקס.

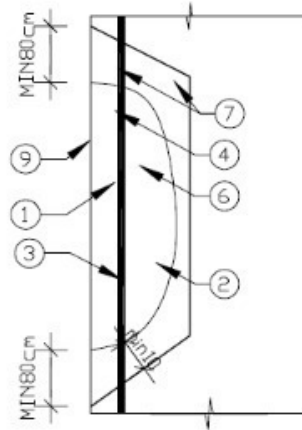
פרט טיפוסי לתיקון ברזל עמוד ו/ או קורה ו/או תקרה
ללא מוט נוסף

1. מוט פלדה חלוד.
2. קו נשירת הבטון
3. קו סיתות או חציבה וקילוף חלקי הבטון רופפים וסדוקים בשפוע פנימה עד קבלת פני בטון נקיים ויציבים.
- יש לחשוף הברזל בכל המקרה לפחות 1 ס"מ מאחוריו ו-80 ס"מ נוספים משני צידיו.

4. מוט פלדה מנוקה בהתזת חול או מברשת פלדה ובד שמיר.
5. במידה והמוט החלוד קוטרו קטן ביותר מ-1 מ"מ יש לשים מוט נוסף מעוגן 80 ס"מ לכל צד מעבר לקצה המוט החלוד.
6. שטיפה השטח בלחץ מים לניקוי.
7. מריחת הברזל בסיקה טופ 110EC למניעת המשך החלודה, ופריימר עבור הבטון החשוף.
8. מילוי בסיקה רפ בהתאם להנחיות היצרן.
9. שכבת טיח בתוספת סיקה לטקס.

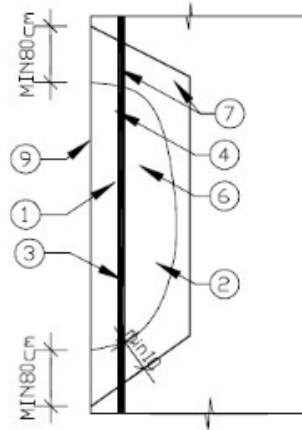
פרט טיפוס לתיקון ברזל עמוד ו/ או קורה ו/או תקרה
ללא מוט נוסף

1. מוט פלדה חלוד.
2. קו נשירת הבטון
3. קו סיתות או חציבה וקילוף
חלקי הבטון רופפים וסדוקים
בשיפוע פנימה עד קבלת
פני בטון נקיים ויציבים.
- יש לחשוף הברזל בכל המקרה
לפחות 1 ס"מ מאחוריו
ו-80 ס"מ נוספים משני צידי.

4. מוט פלדה מנוקה בהתזת חול
או מברשת פלדה ובד שמיר.
5. במידה והמוט החלוד קוטרו קטן
ביותר מ-1 מ"מ יש לשים מוט נוסף מעוגן
80 ס"מ לכל צד מעבר לקצה המוט החלוד.
6. שטיפה השטח בלחץ מים לניקוי.
7. מריחת הברזל בסיקה טופ 110EC
למניעת המשך החלודה,
ופריימר עבור הבטון החשוף.
8. מילוי בסיקה רפ בהתאם
להנחיות היצרן.
9. שכבת טיח בתוספת סיקה לטקס.
