חוות דעת מומחה

- מזמין חוות דעת : גרישא
- מהות הנכס נושא חוות הדעת : **דירה בבית משותף**
- כתובת הנכס : **חולון, מעלות מס' 20, קומה 6, דירה 23**
- מטרת חוות הדעת : **איתור ליקויי בנייה**

בתאריך **7.06.2021** ערכתי ביקורת בנכס הנדון במסגרתה ערכתי בדיקות וצילומים, לתיעוד והמחשה של הממצאים. חלק מהצילומים יצורפו בדו"ח להלן.

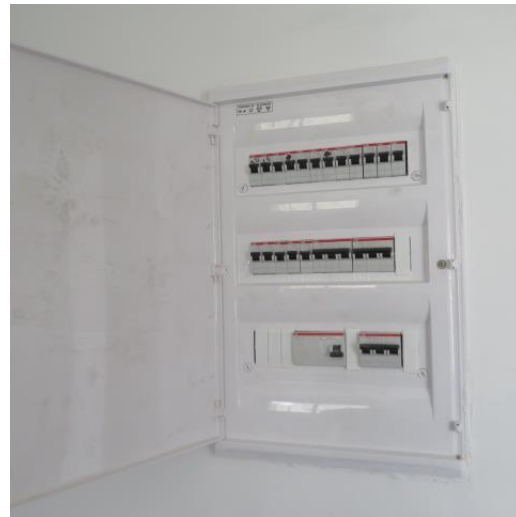
1.1.2. בארון החשמל חסרים מכסים במודולים (מרווחים) הרזרביים של לוח החשמל. היעדר כיסוי המרווחים עלול להוביל למגע מקרי בחלקי הלוח ולגרום להתחשמלות, וזאת בניגוד לתקנות החשמל.

התיקון: יש לכסות את המרווחים באמצעות מכסים מפלסטיק

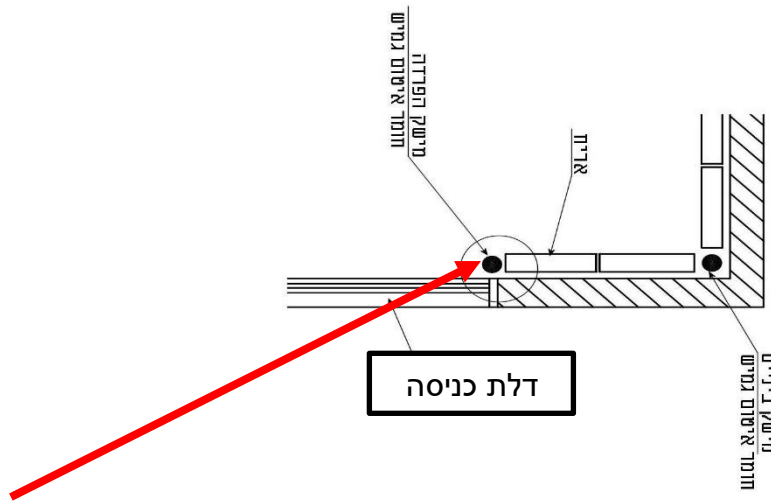
1.2.4. לא בוצע מילוי חומר גמיש במישק ההפרדה בין משקוף דלת הכניסה והחיפוי,

התיקון : יש לחרוץ רובה קיימת ולבצע מילוי חומר גמיש

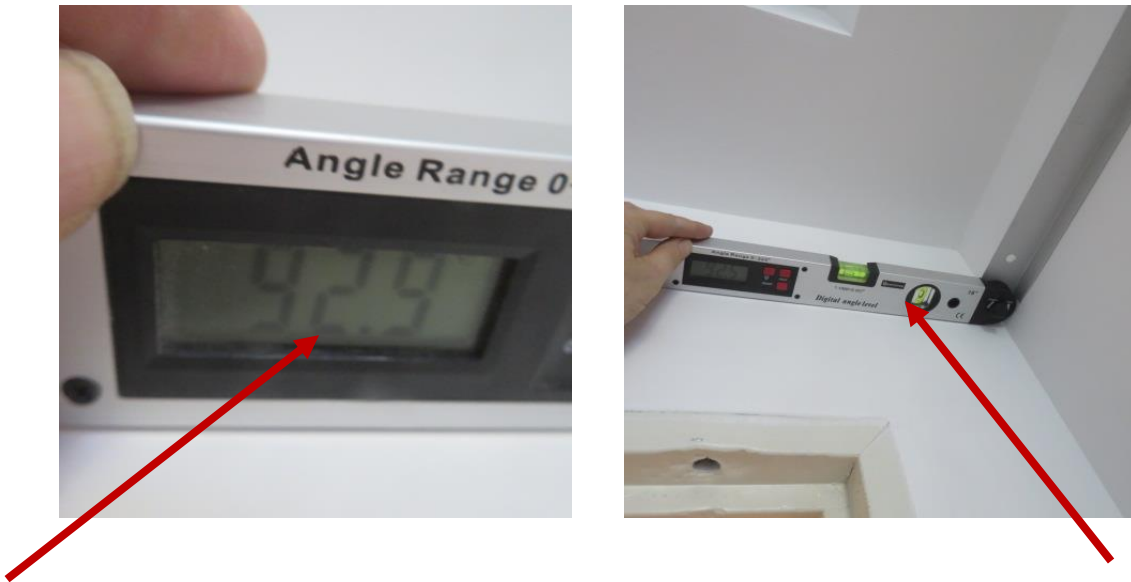
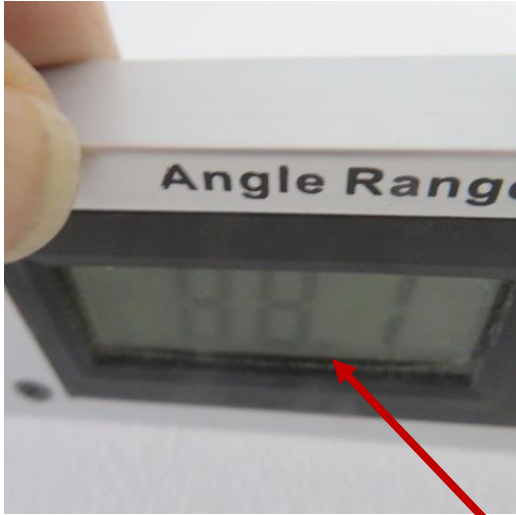
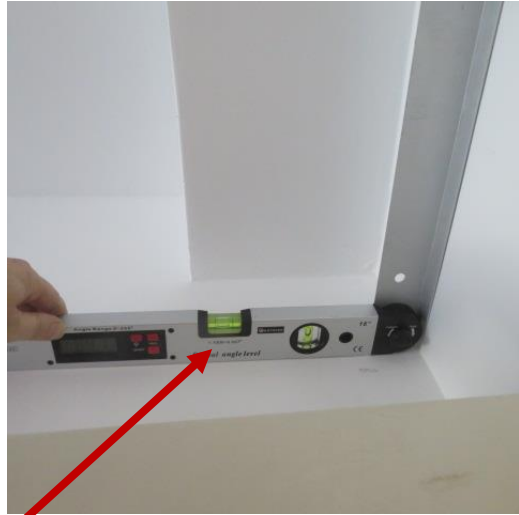
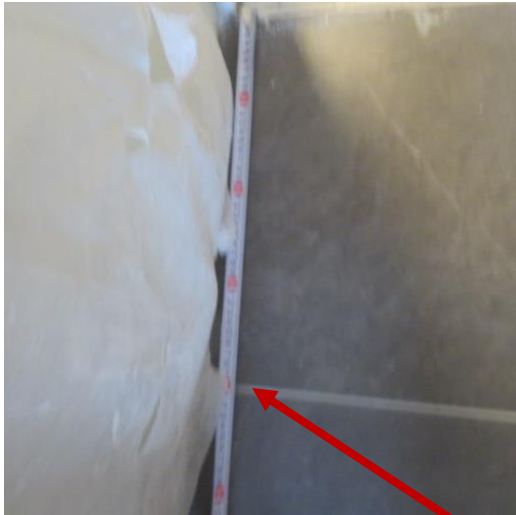
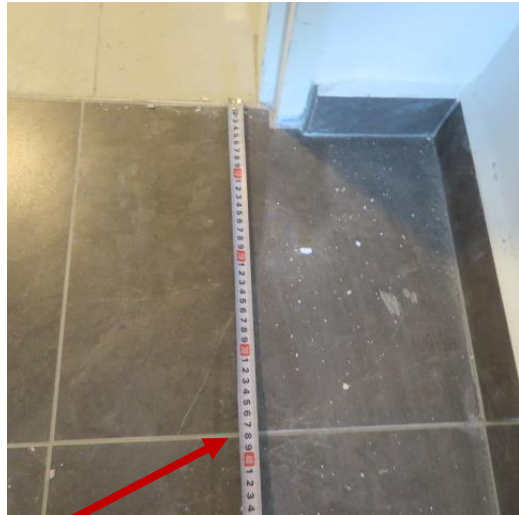
1.2.5. אותרה סטייה בהרכבת המלבן כלפי קו הריצוף (קו המישקים), הסטייה שנמדדה הינה כ – 25 מ"מ – פגם אסתטי בולט לעין, בניגוד לכללי מקצוע המקובלים בענף (אותה סטייה אותרה כלפי ריצוף לובי), הליקוי נוצר כתוצאה מבניית הקירות ללא זווית ישרה (זווית 90)

- סטייה במעלה אחת מזווית ישרה נוצרת סטייה זוויתית ב 17 מ"מ למ"א

התיקון: יש לפרק את המלבן, ליישר את הקירות, להרכיב מלבן חדש (לבטן היטב), לרבות עבודות הכרוכות: השלמת הריצוף כלפי קו מפתן חדש (אין צורך בהחלפת הדלת), עלות התחלתית

אם לא ניתן לתיקון מקומי: הליקוי הנ"ל מהווה בסיס לקביעת הורדת ערך הדירה ע"י שמאי מקרקעין.

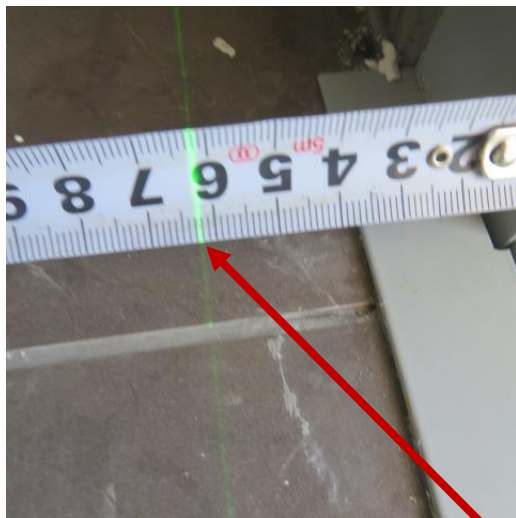
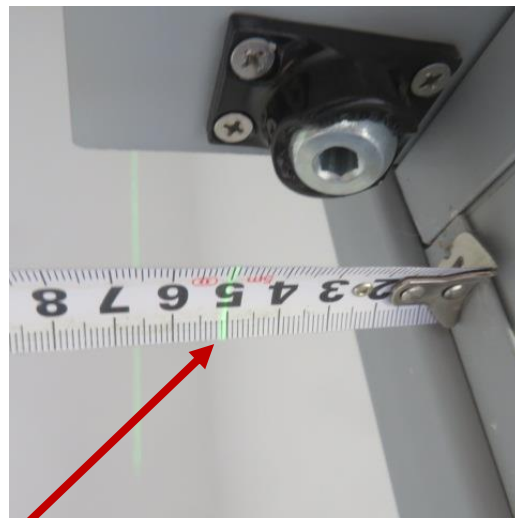
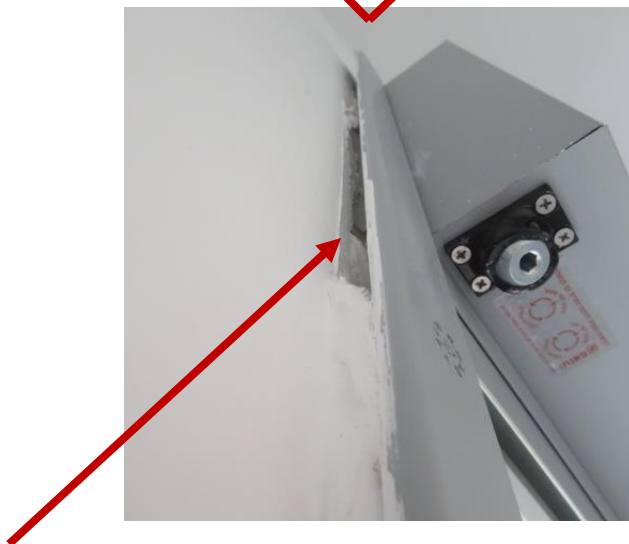
2.2.2. אותרה סטייה באנכיות בהרכבה מסגרת הוויטרינה, הסטייה שנמדדה כ- 12 מ"מ,

כתוצאה מזה, המרווח בין הקיר והמסגרת לא אחיד

התיקון: יש לפרק את המסגרת ולהרכיב מחדש בצורה מפולסת

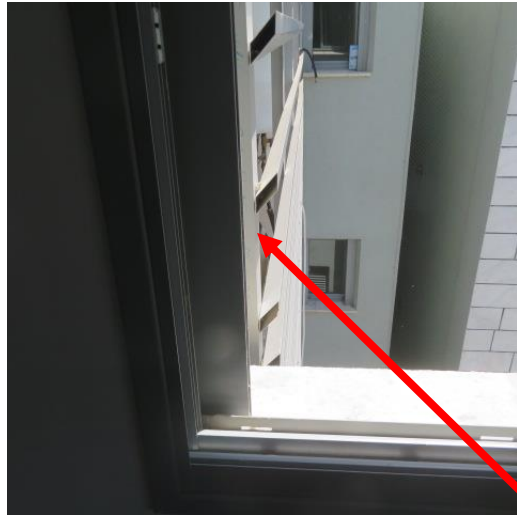
הליקוי הנ"ל מהווה בסיס לקביעת הורדת ערך הדירה ע"י שמאי מקרקעין. לא ניתן לתיקון מקומי:

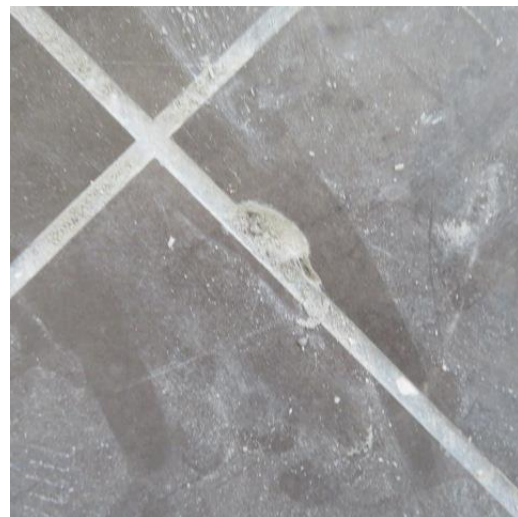
2.4. אריחי הריצוף
2.4.1. אותרו 4 (לפחות) אריחי הריצוף פגומים
התיקון: יש להחליף

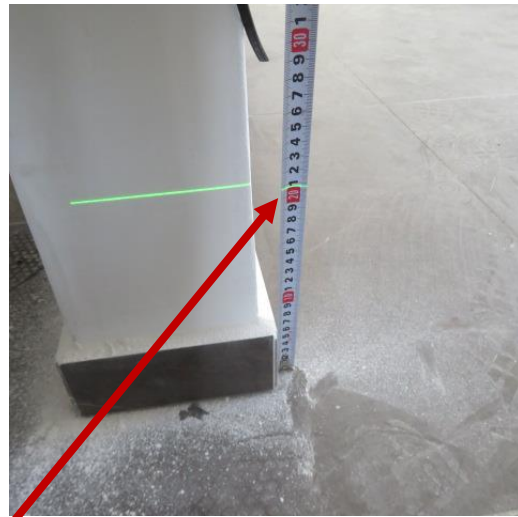
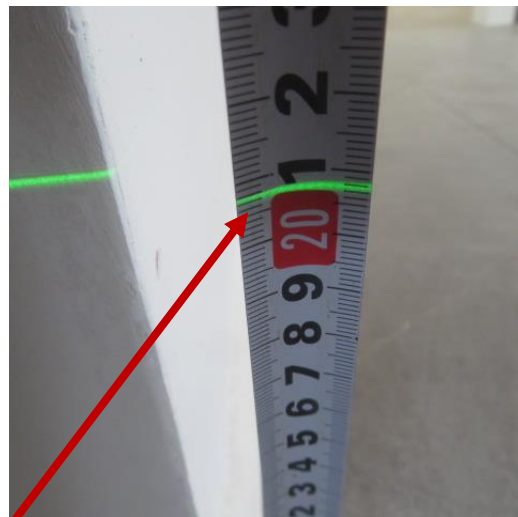
2.4.2. אותרה סטייה פני הריצוף מקו האופקי – מערכת הריצוף בוצע בצורה לא מפולסת :
הסטייה מאזור המטבח לכיוון הממ"ד שנמדדה הינה כ – 13 מ"מ,
הליקוי אסור על פי דרישות **התקן 1555.3 והתקן 789 :**

או הליקוי הנ"ל מהווה בסיס לקביעת הורדת ערך הדירה ע"י שמאי מקרקעין

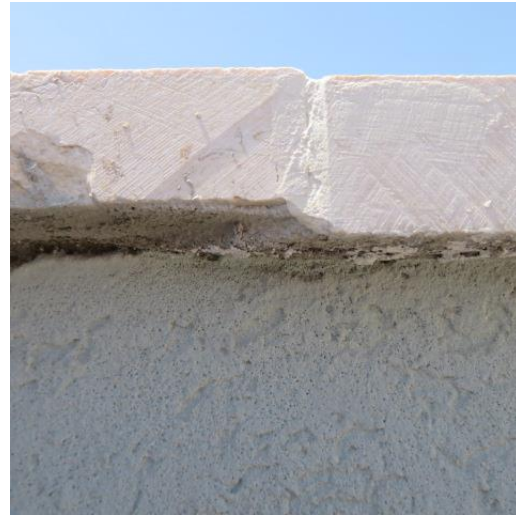
3.1.2. אותר רוחב מספר אבני הקופינג שונה

3.1.3. **התיקון :** יש להחליף אבנים פגומות ברוחב אחיד

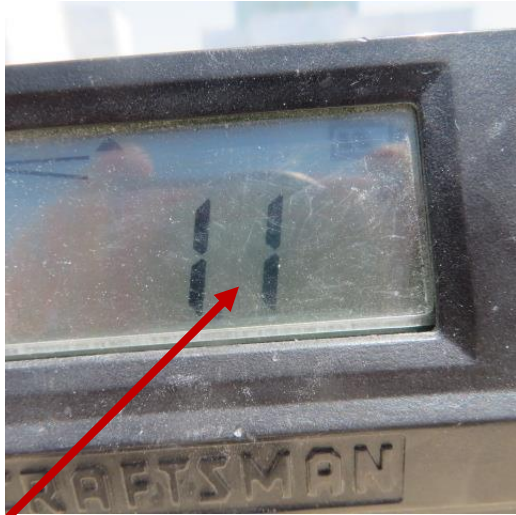
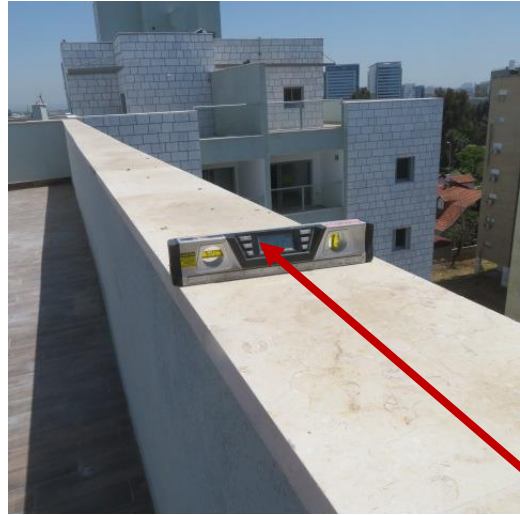
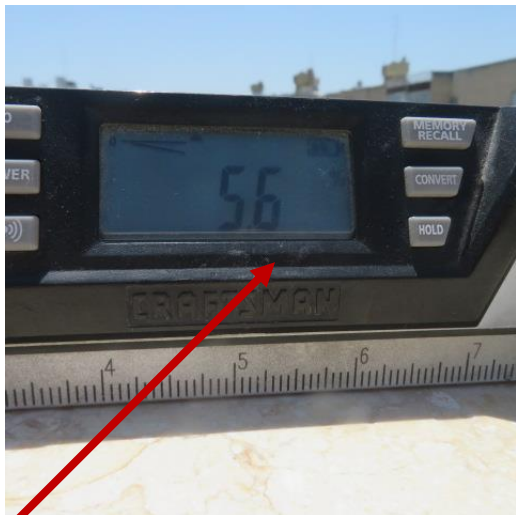
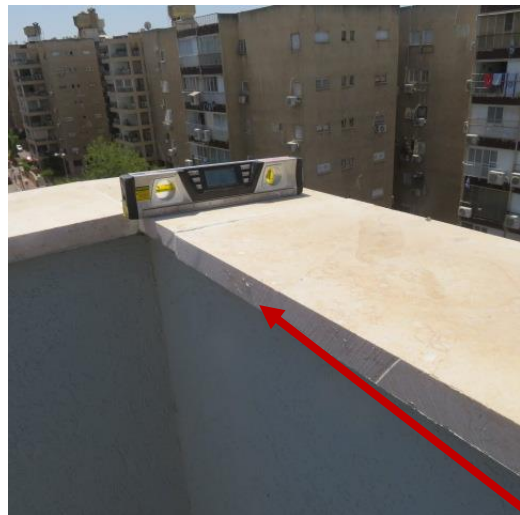
3.1.5. באבני הקופינג בוצע שיפוע כלפי חוץ במקום לכיוון הגג כלפי פנים, על פי הדרישות

התיקון: יש להחליף אבני הקופינג, לרבות ביצוע האבנים עם שיפוע כלפי פנים, לרבות עבודות הכרוכות
----- (5,600 ₪)

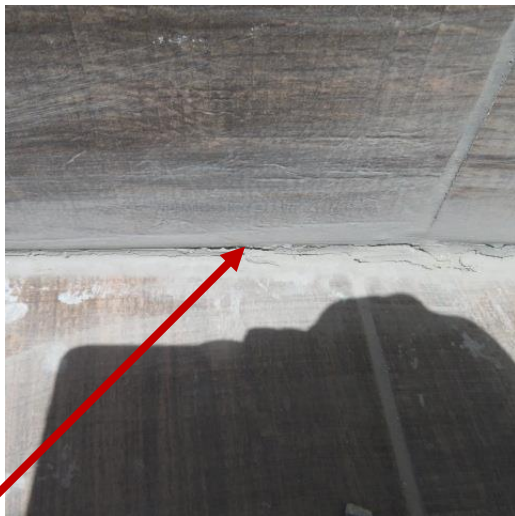
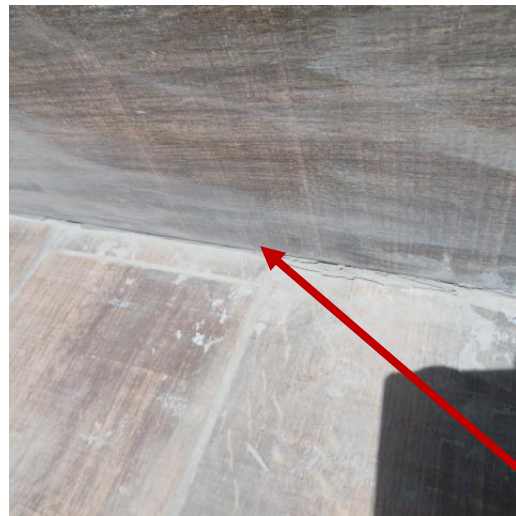
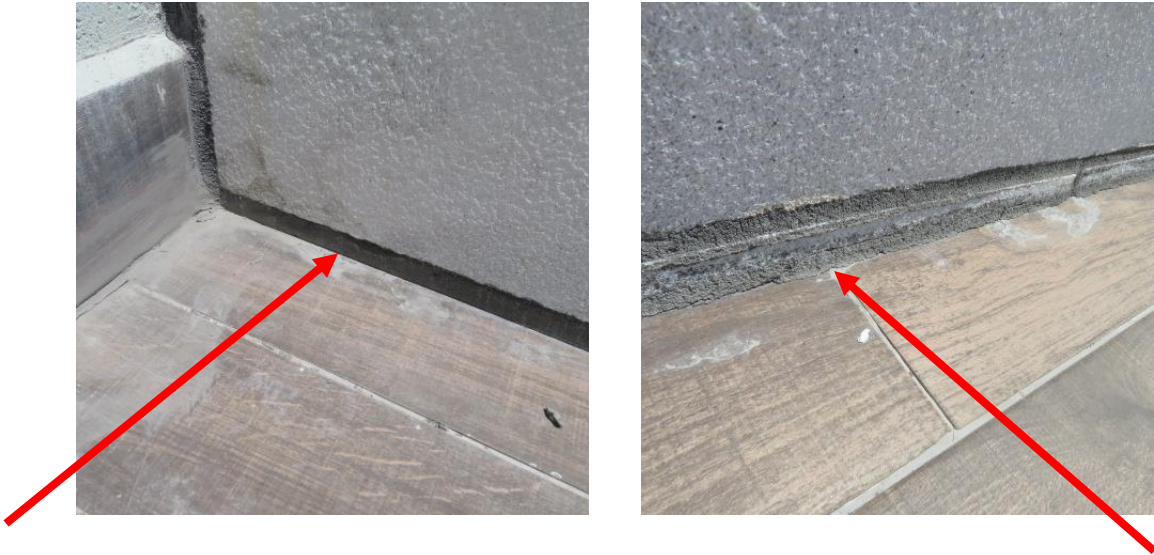
3.2.1. במישק המחבר בין הרצפה והקירות לא בוצע מילוי חומר גמיש, אותרה ירקת ומילוי קיים סדוק,

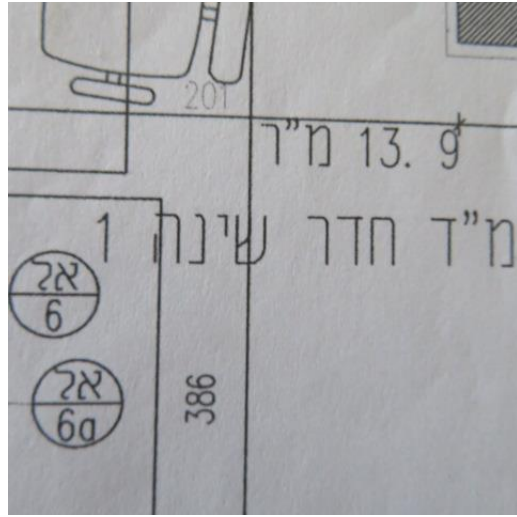
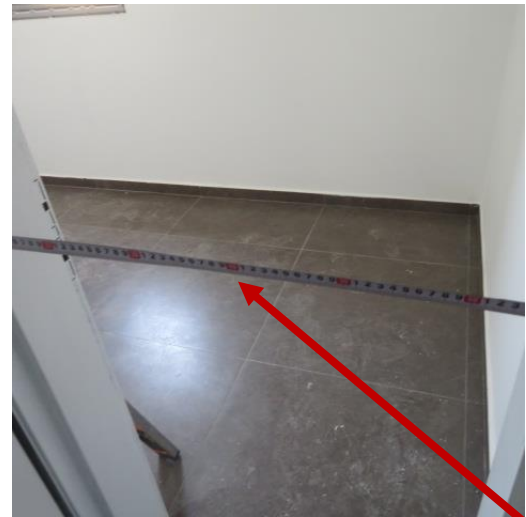
6.2.2. רוחב מעבר פנוי שנמדד הינו 68 ס"מ, הואיל וממ"ד הוגדר כחדר שינה רוחב מעבר הפנוי לא יפחות מ – 70 ס"מ, על פי דרישות **"פיקוד העורף"** ו**תקנות התכנון והבנייה**

לא ניתן לתיקון מקומי: הליקוי הנ"ל מהווה בסיס לקביעת הורדת ערך הדירה ע"י שמאי מקרקעין.

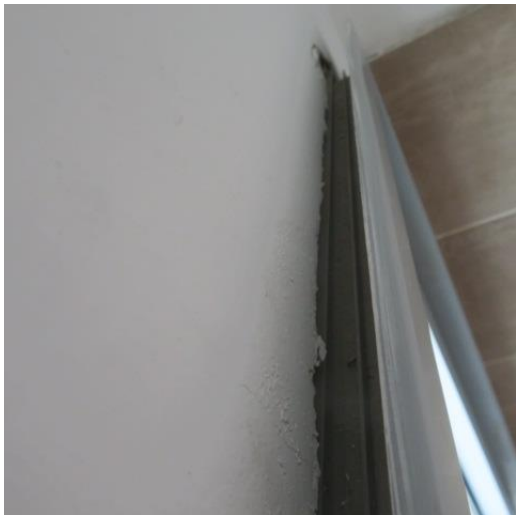
7.3.3. גימור לקוי ולא אסתטי פינה חדה בדופן האמבט
התיקון: יש לבצע גמר אסתטי

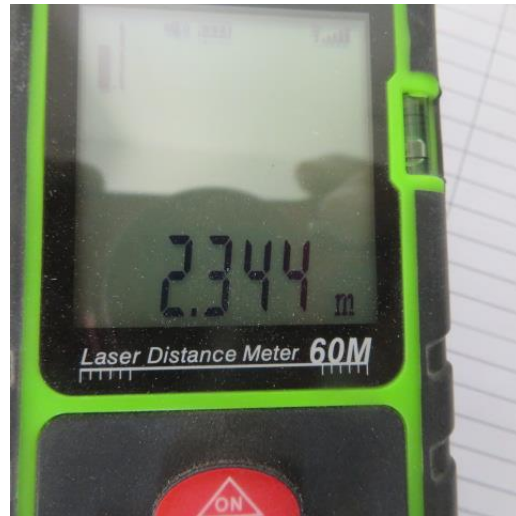
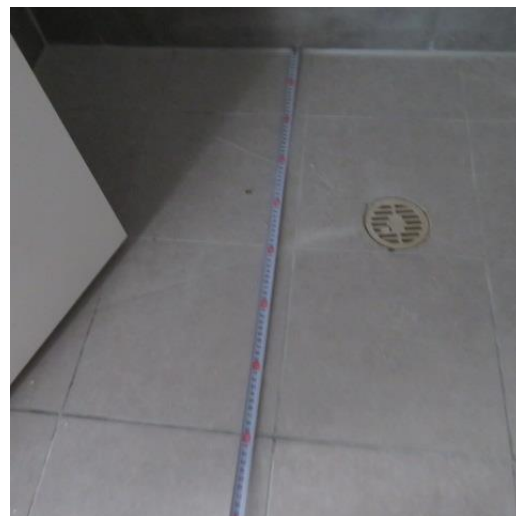
8.3.4. בנוסף, הותקן כיור 60 ס"מ במקום כיור 70 ס"מ המתוכנן

8.3.5. הליקוי נוצר כתוצאה מהקטנת הרוחב של החדר : 234 ס"מ במקום 255 ס"מ המתוכנן

התיקון: יש להגדיל רוחב התא על פי המתוכנן ולהרכיב פרופיל אלומיניום בהיקף התא

בנוסף, הליקוי הקטנת הרוחב בניגוד למתוכנן מהווה בסיס לקביעת הורדת ערך הדירה ע"י שמאי מקרקעין.

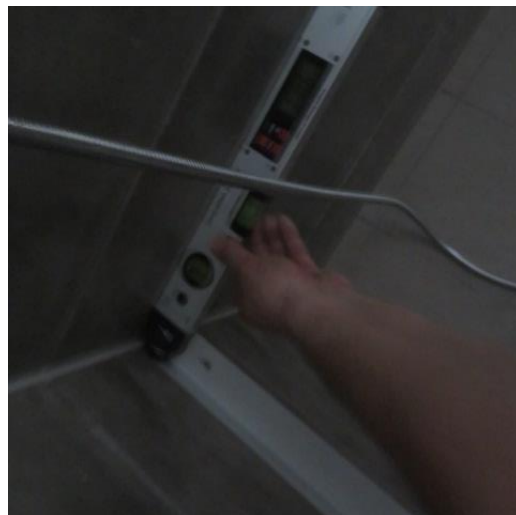
- 8.4.1. אותרה סטייה בהרכבה אריחי החיפוי תא המקלחת כלפי קו הריצוף (קו המישקים), הסטייה שנמדדה הינה כ – 20 מ"מ, הליקוי נוצר כתוצאה מביצוע מערכת חיבור ללא זווית ישרה (זווית 90); בניגוד לכללי מקצוע המקובלים בענף
- סטייה במעלה אחת מזווית ישרה נוצרת סטייה זוויתית ב 17 מ"מ למ"א

או הליקוי הנ"ל מהווה בסיס לקביעת הורדת ערך הדירה ע"י שמאי מקרקעין.

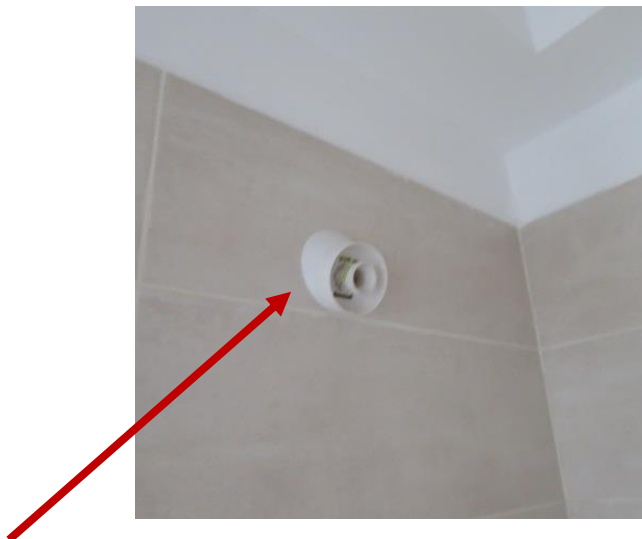
8.5.1. גוף תאורה שהותקן אינו מוגן מים

התיקון: יש להחליף

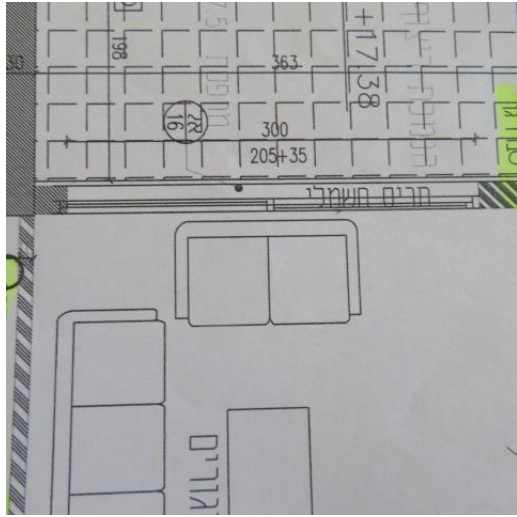
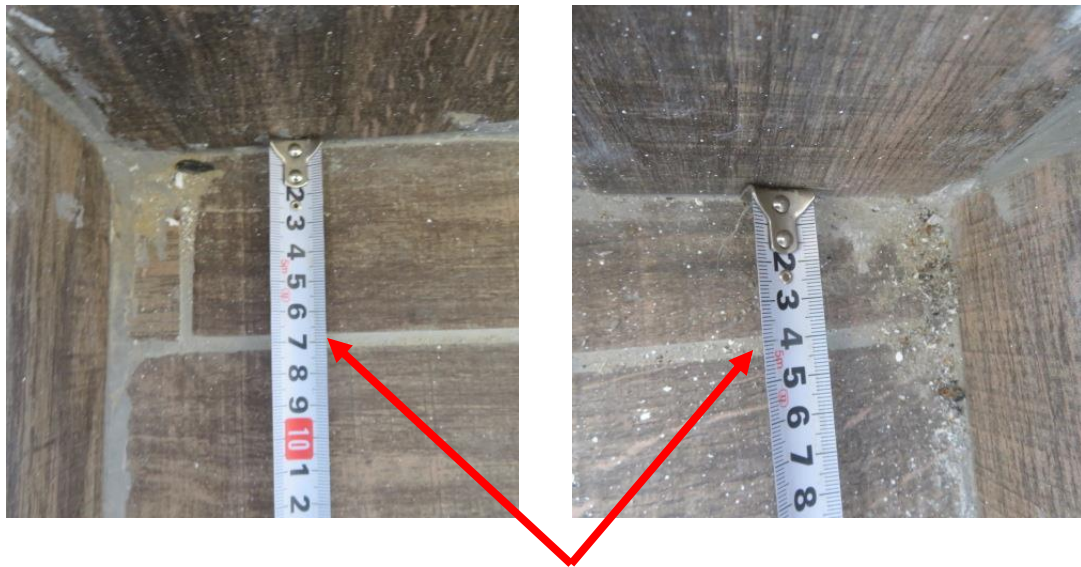
12.6.1. אותרה סטייה בבניית המעקה כלפי קו הריצוף (קו המישקים), הסטייה שנמדדה הינה כ - 30 מ"מ

בנוסף, רוחב הגלפים אינו אחיד ואותרה בליטת הקיר לא מתוכננת ;

פגם אסתטי בולט לעין

לא ניתן לתיקון מקומי: הליקוי הנ"ל מהווה בסיס לקביעת הורדת ערך הדירה ע"י שמאי מקרקעין.
