חוות דעת הנדסית

- שם המזמין : קבוצת רכישה -נציגות הבניין
- כתובת הנכס הנבדק: לילמבלום 17, תל אביב
- תאריך: 9/7/2023
- קבוצת פרץ מהנדסים : בדק בית ופיקוח בניה.

הנדון: חוות דעת מהנדס מומחה - (חודש מאי 2023) - המשך רכוש משותף

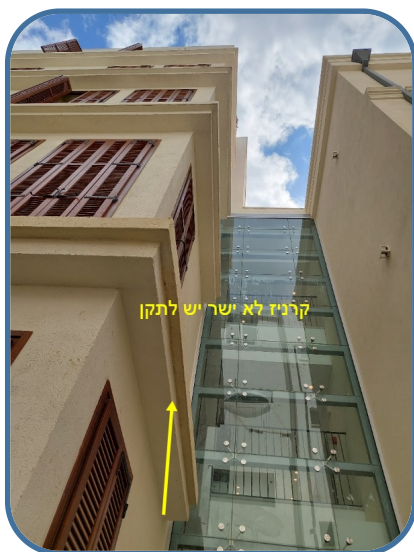
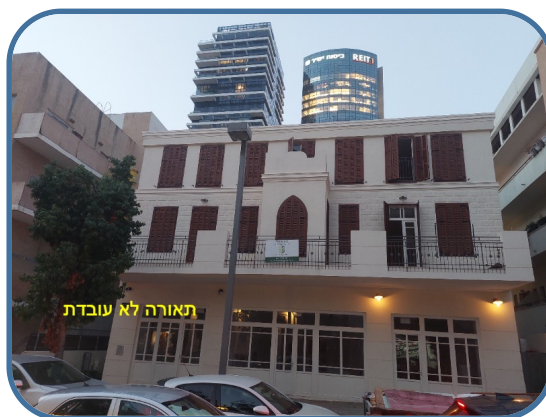
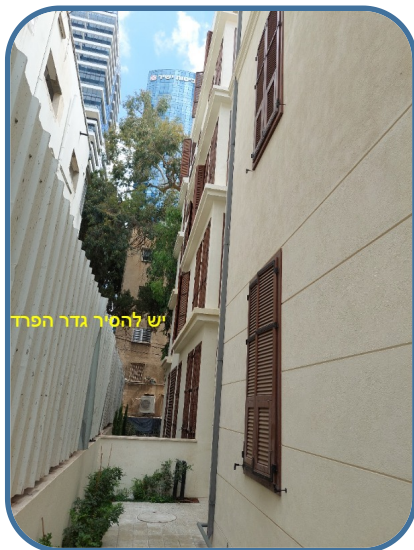
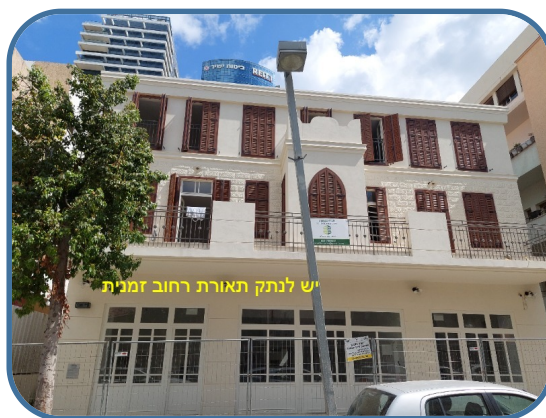
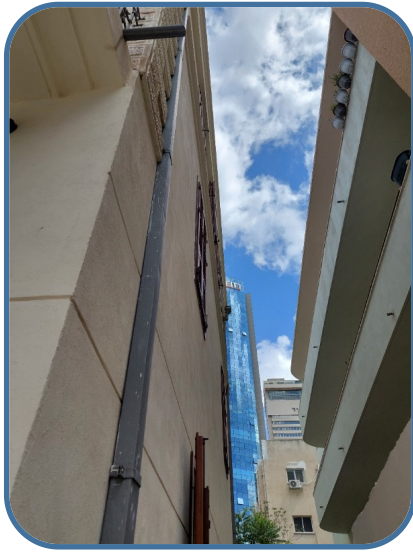
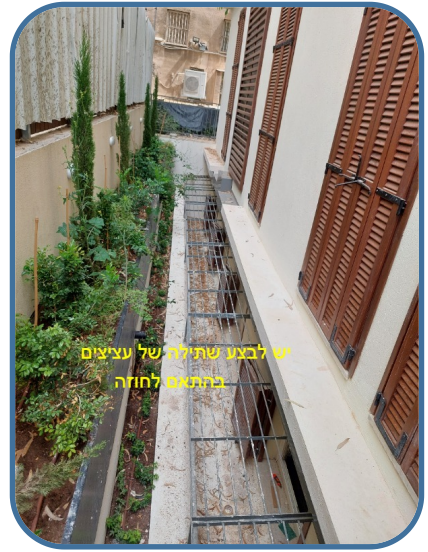
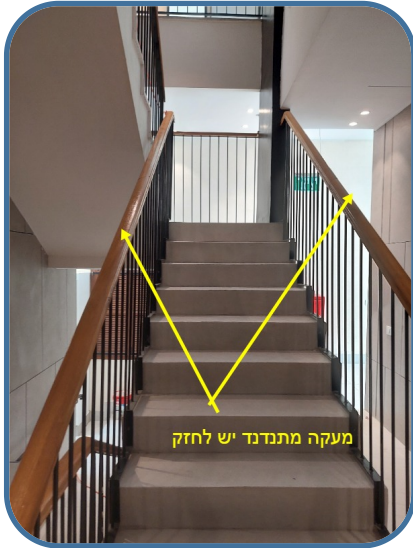
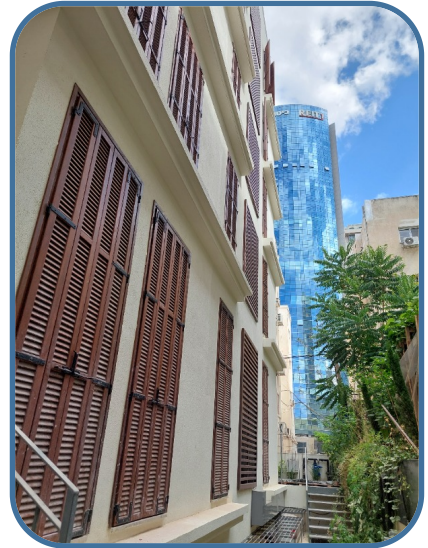
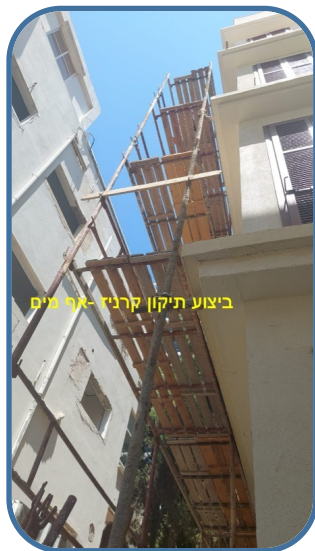
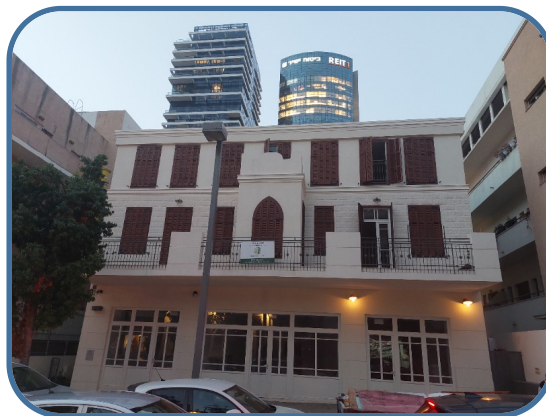
כניסה לבניין

1.1. סטייה בקירות/מהאנך

סטייה בקרניזים מהאנך

1. בדיקת סטיות הקירות בוצעה בהתאם לתקן ישראלי 789 "סטיות בבניינים: סטיות מותרות בעבודות בנייה" ובהתאם לתקן ישראלי 1920 חלק 2 "טיח: מערכת הטיח באתר".
על-פי דרישות תקן ישראלי 789 כדלקמן: ת"י 789, טבלה 3 - "סטיות של גימורים", בקירות בגובה עד 3 מ' מותרת סטייה מהאנכיות בשיעור של 15 מ"מ וסטייה מהמישוריות 8 מ"מ.
שיטת המדידה כמפורט בתקן ישראלי 1920 חלק 2.
2. בניגוד לת"י 1523 חלק 1 "קירות בני: קירות לא-נושאים", נספח ג' - הסטיות המותרות של הקירות, על-פיו סטייה אופקית זוויתית לא תהיה גדולה מ-1% מאורך הקטע הנמדד ובכל מקרה לא גדולה מ-2 ס"מ. הסטייה מהאנכיות לא תהיה גדולה מ-
הסטייה מהמישוריות לא תהיה גדולה מ-8 מ"מ לאורך 2 מ' בכל מקום מדידה.
3. ת"י 789, טבלה 3 - "סטיות של גימורים", על-פיה:
יש לבצע פיגום מקומי

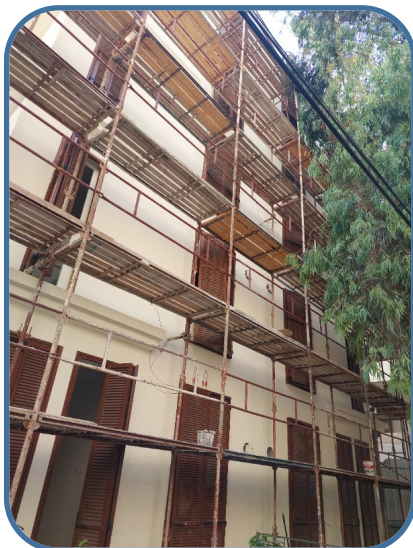
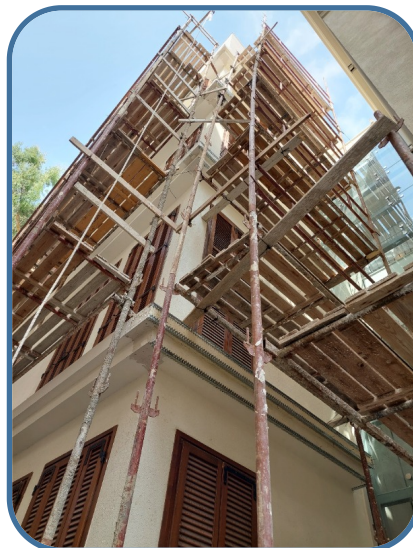
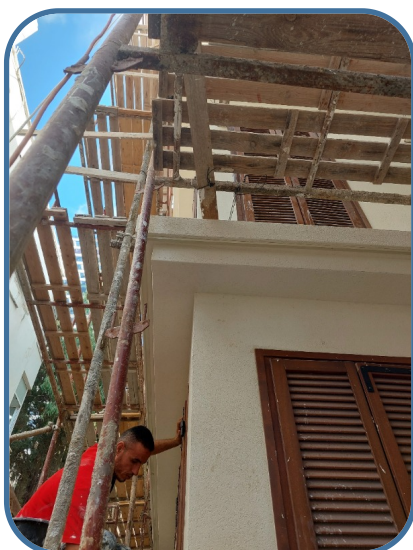
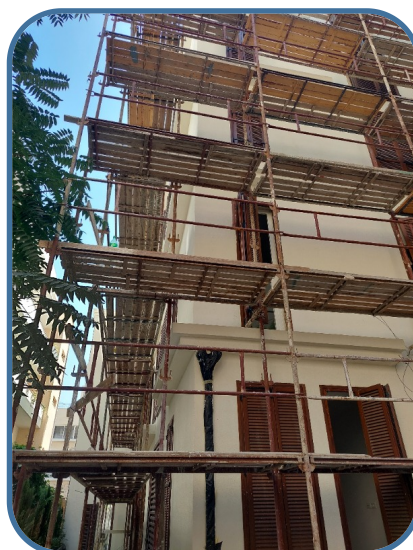
ע"פ בדיקתי נדרש לבצע עבודות איטום לפי הוראות יצרן חזית דרומית

- מריחת פריימר ביטומני מסוג פריימר 120 (ביטום) בכמות של כ- 300 גר' למ"ר וייבוש למשך 3-5 שעות.
- ברולקות תולחם יריעת חיזוק ברוחב של 30 ס"מ מסוג זהה לסוג היריעה הראשית ללא אגרגט. טיפול דומה יינתן בפרטי המרזבים, צנרת חודרת ובהגבהות בנויות.
- יישום שכבת האיטום הראשונה מיריעה ביטומנית תקנית מסוג APP4/R כגון: ביטומפלט R4 ללא אגרגט, או TM FLURA של א.צ.
- יריעת חיפוי ראשונה תולחם על הקיר מעל יריעת החיזוק ותרד עד 15 ס"מ על פני האיטום האופקיים, יריעת החיפוי תהיה מהסוג המשמש את שכבת האיטום הראשונה.
- יישום שכבת איטום שניה מיריעה ביטומנית תקנית מסוג 4R/APP כגון ביטומפלט R4 כנ"ל. או TM FLURA של א.צ טכנולוגיות.
- השכבה השנייה תיושם בהזזה של חצי רוחב יריעה כלפי השכבה הראשונה.
- התקנת שכבת הגנה על האיטום שבוצע כמפורט בפרט המשורטט שלהלן: יריעות מרחביות מנקזות של HDPE, כולל לבד מסנן(בד גיאוטכני).

תיקון: פרט האיטום, כולל רולקות בכל המפגשים בין ריצפה לקירות גובלים.

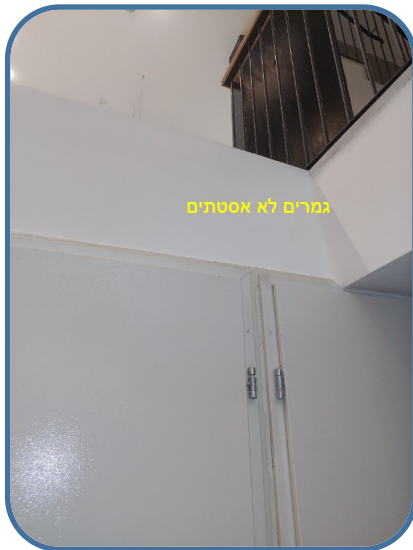
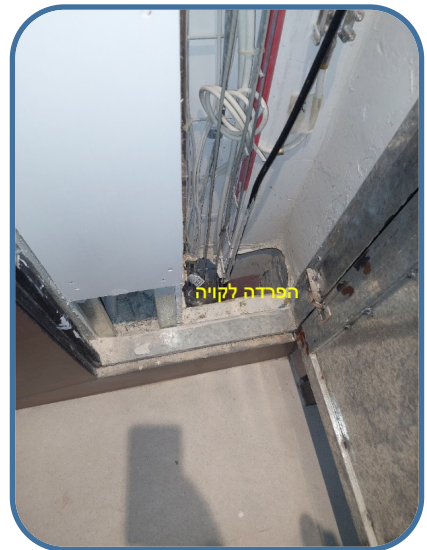
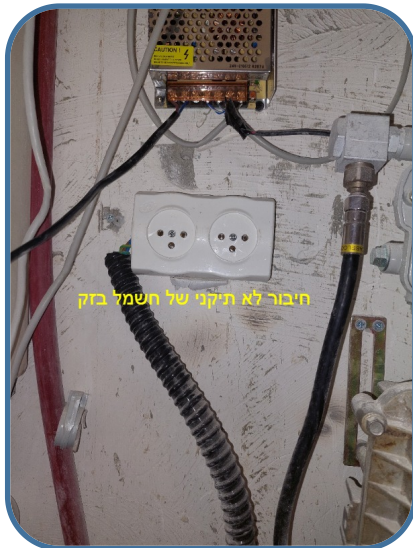
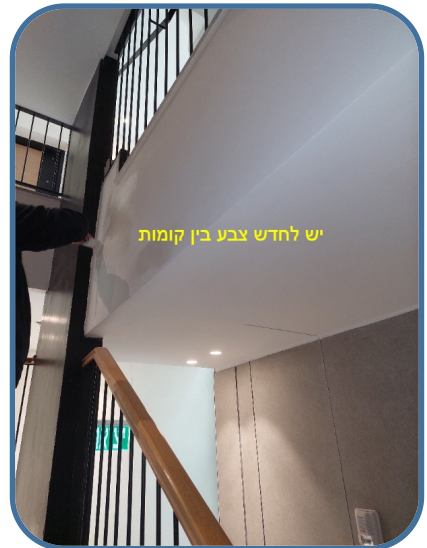
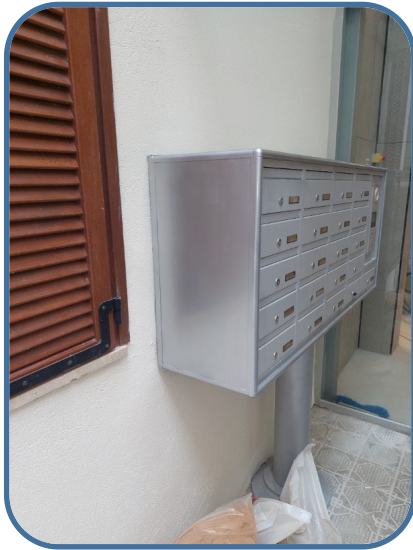
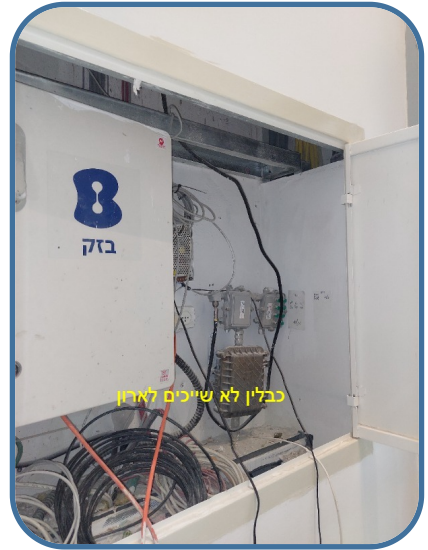
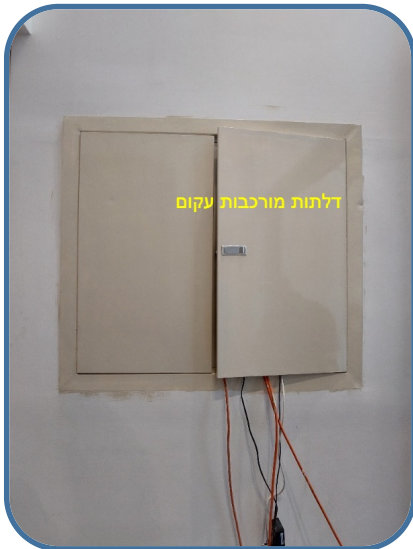
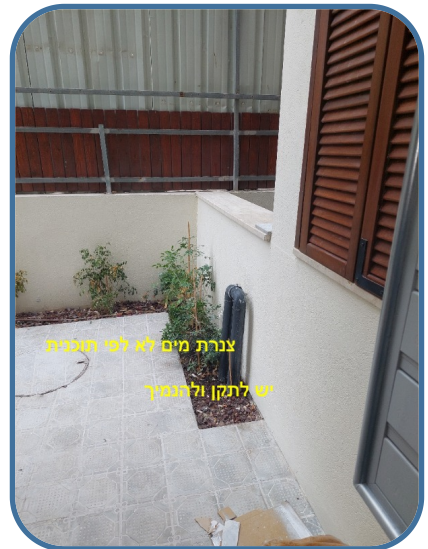
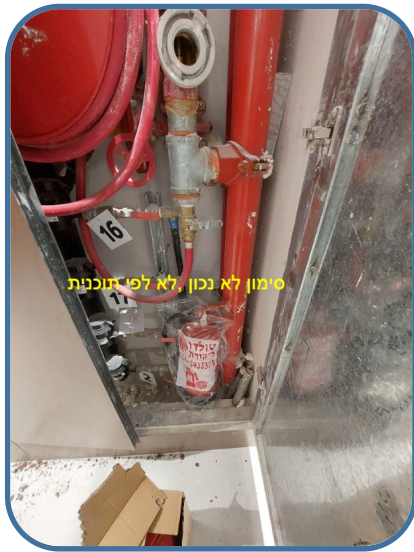
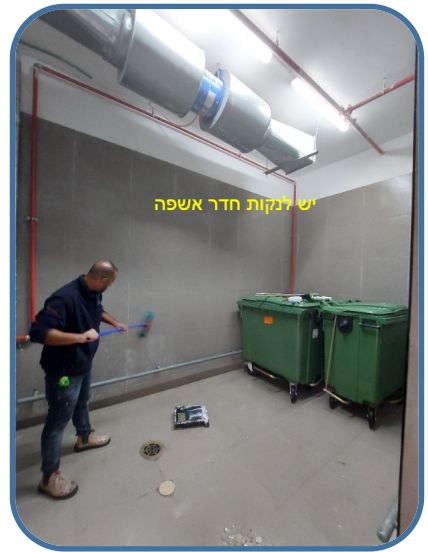
ארון בזק מורכב לא לפי תוכנית
יש לבצע הפרדה KBS בין קומות
חדר מדרגות

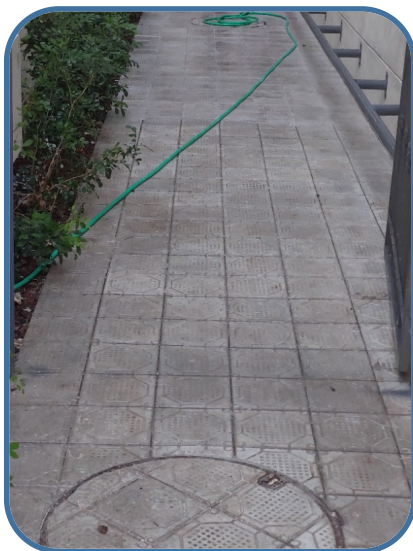
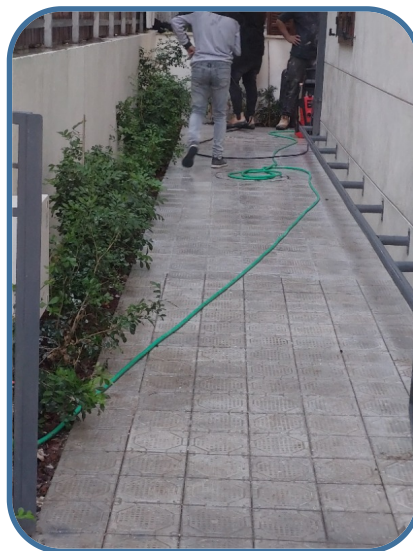
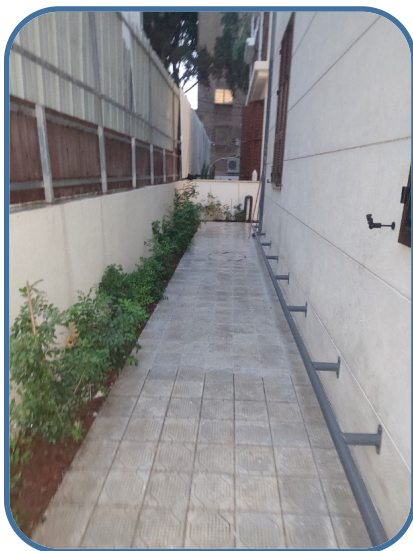
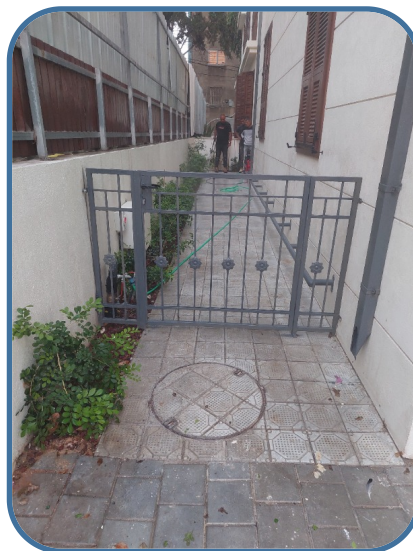
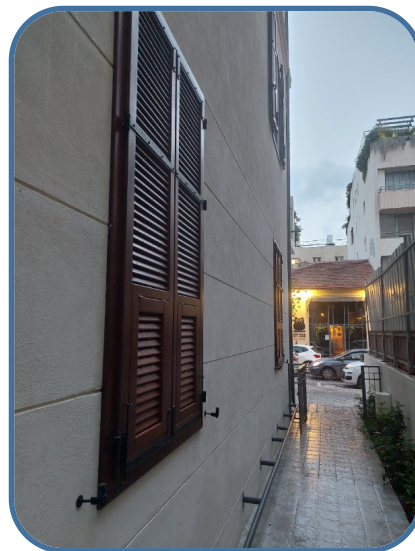
כניסה לבניין

גימור לא אחיד, מחורר ובגוונים שונים של מלט ("רובה") במישקים בריצוף.

זאת בניגוד לדרישות המפורטות בת"י - 1629 סעיף 202.8 (8/94) ות"י - 1629 סעיפים 2.2.8 ו- 4.2.2 (9/98) ות"י - 1555.3 סעיף 2.1.9.1 (3/2003). תקן: ציטוט ת"י - 1629 סעיף 202.8 (8/94): "יש להשתמש ברכיבי מישקים כדוגמת מין א או ב (ציור 4) ברצפות מעל המישקים שבבסיס. מישקים אלה צריכים להיות רחבים דיים כדי שמילוי המישק יעמוד בתזוזות הצפויות. במקרה שהמישקים שבבסיס אינם ישרים ואין אפשרות ליצור חפיפה ביניהם ובין המישק שברצפה, יש לקבל מהמתכנן פתרון חליפי".
