# חוות דעת הנדסית

רכוש משותף - שקולניק 9 רחובות

23/05/2022

בדיקה קונסטרוקטיבית ומתן פתרונות לתיקון

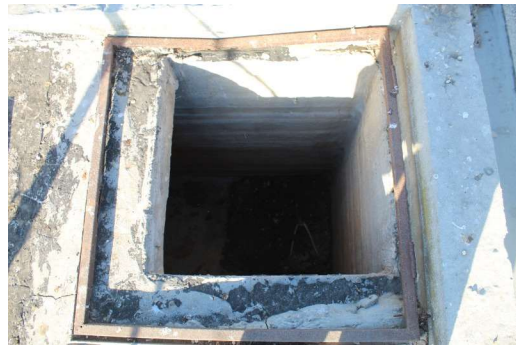
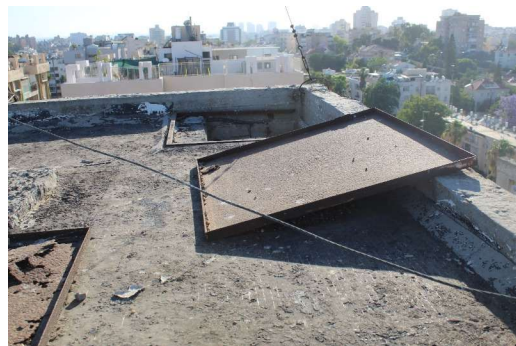
**מיקום: תקרת מאגר מים עליון**

קיים מאגר מים בגג עליון

ה. המאגר במצב קונסטרוקטיבי ירוד

ו. עבודות האיטום בתקרת המאגר אינם תקינות, המאגר מעביר מים לתוך המבנה.

תקרת המאגר - אין איטום - חלל פתוח ללא קירוי

א. ממליץ לפרק את המאגר ולפנות אותו מהבניין

ב. יש לבצע את הפעולות הנ"ל בניסור בחלקים

ג. לאחר פינוי המאגר יש להשלים עבודות איטום בתקרה מתחת

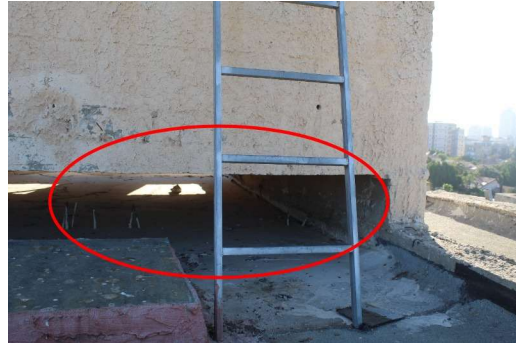
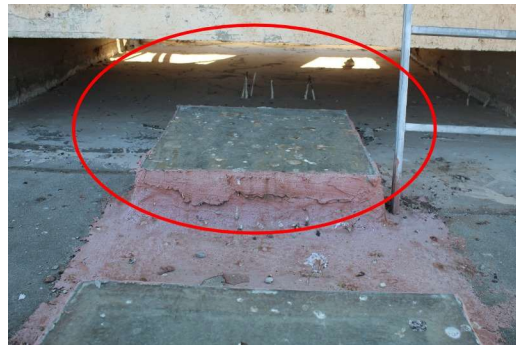
אין איטום בתקרת המאגר

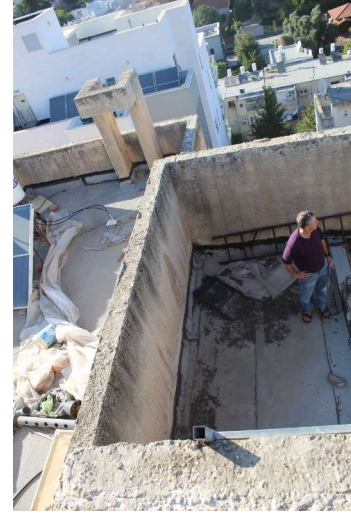
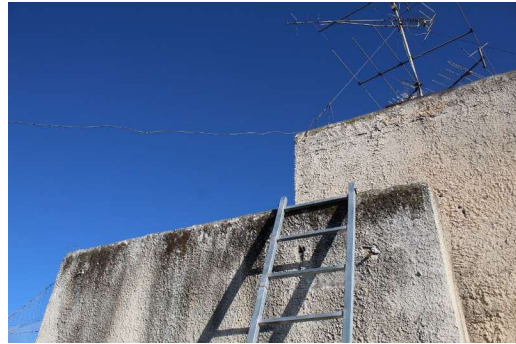
#### מיקום: גג תחתון

- עבודות האיטום בגג תחתון במצב סביר , לא התגלו ליקויים קונסטרוקטיביים .  
יש לבצע את התיקונים הבאים
- א. יש לנקות את הגג מפסולת
  - ב. בחזיתות הגרעין קיימים חוטי קשירה גלויים לא תקין , יש להסיר את חוטי הקשירה והשלים בטיח
  - ג. יש לבצע הלבנה של התפרים בין היריעות איטום
  - ג. יש להשלים סרגלי חיזוק בהיקף המעקה
  - ד. יש לפתוח את כל החריצים במעקות , להשלים חומר אפוקסי ולטייח שוב למניעת חדירת מים .
  - ה. ממליץ להשלים קופינג במעקות בטון בשיפוע למניעת חדירת מים
  - ו. יש להשלים קוביות בטון מסביב לכל הצנרת שיוצאת מהגג ולבצע איטום נוסף כולל הלבנה

יש לטפל בקולטנים בכל הגג, יש לבצע על פי הפרט המצורף

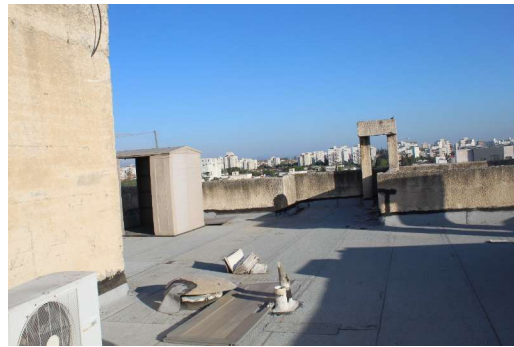
קולטן

חוטי קשירה מלפני 40 שנה , מעבירים מים לתוך קיר הבטון

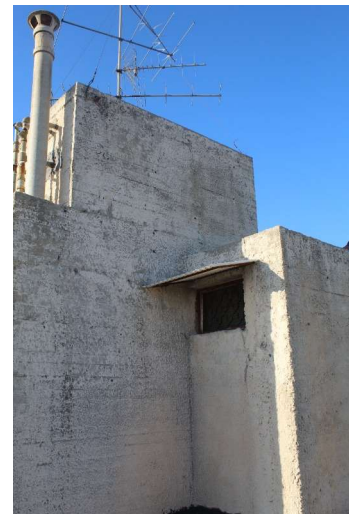
ברזל גלוי

חוסי קשירה

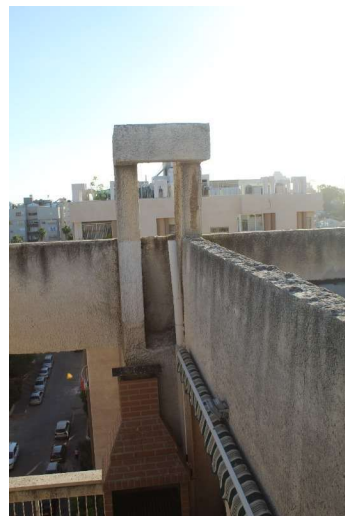
סרגלי חיזוק, הלהנת יריעות

סדקים בחומה

חסר סרגלי חיזוק

סדק במעקה

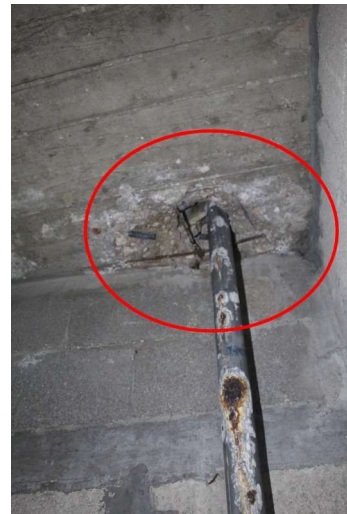
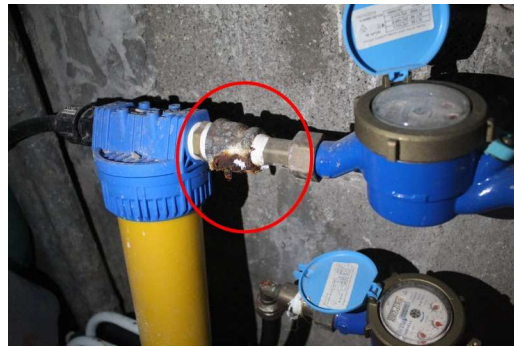
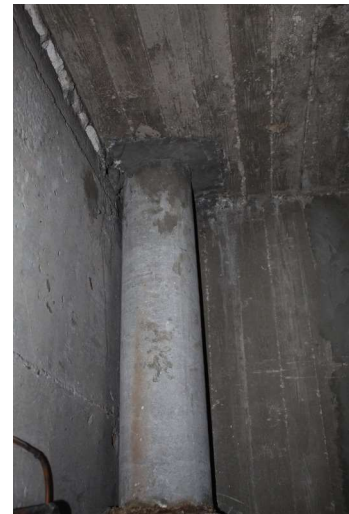
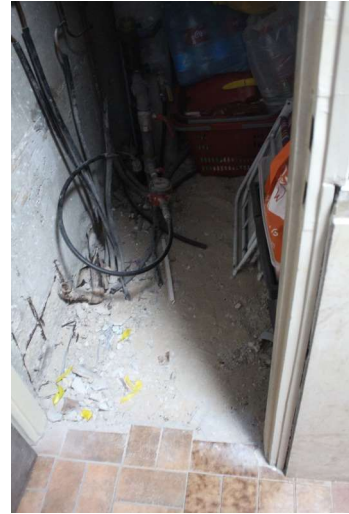
**מיקום:** חדר שירות

חדר שירות קומה 8

- א. יש לפנות מערכות מים ישנות
- ב. קיימת קורוזיה בצנרת מים, יש לתקן למניעת זליגות מים
- ג. יש לבצע איטום ברצפת החדר
- ד. קיים ברזל גלוי בקירות הבטון והתקרה יש לטפל על פי הפרט המצורף

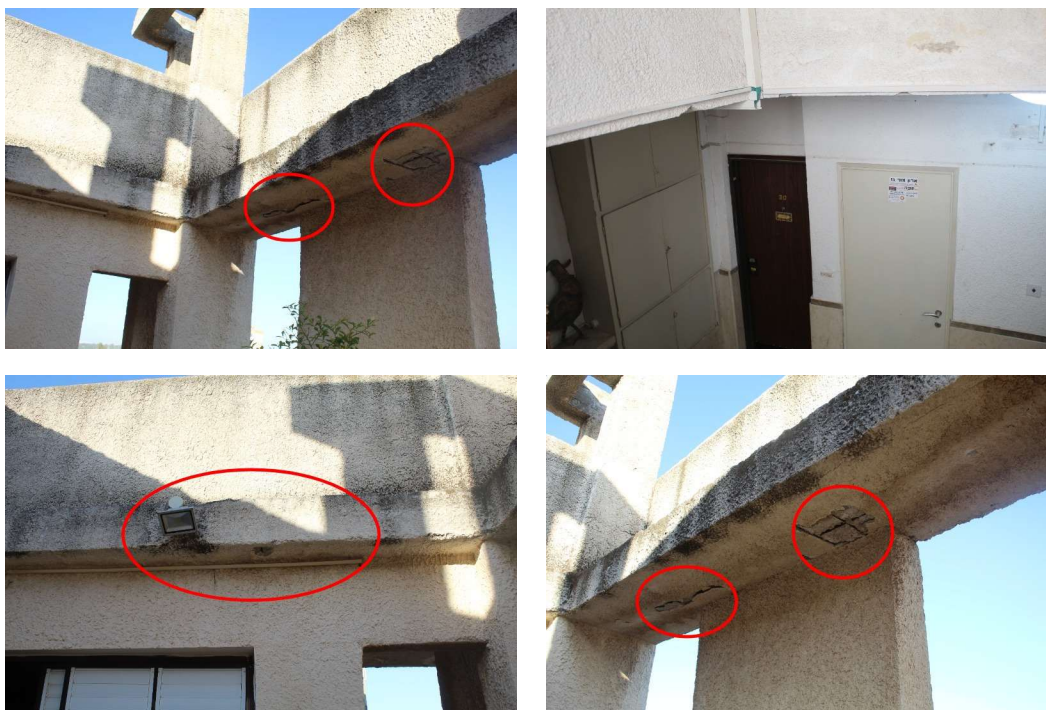
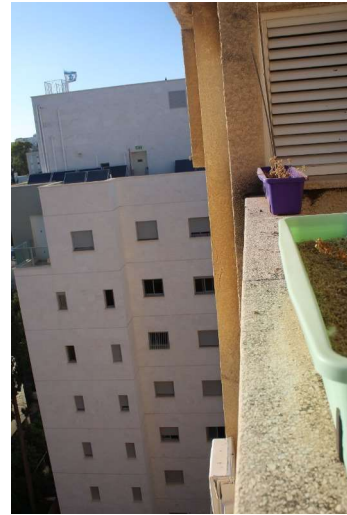
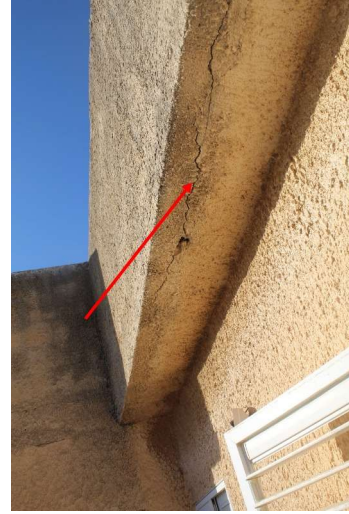
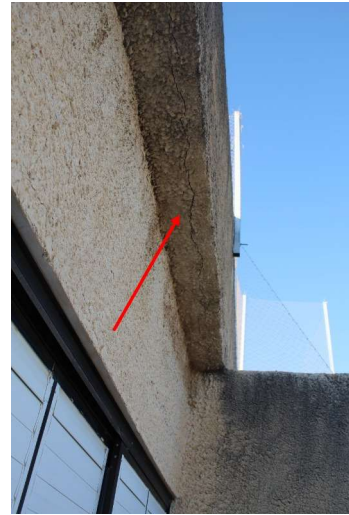
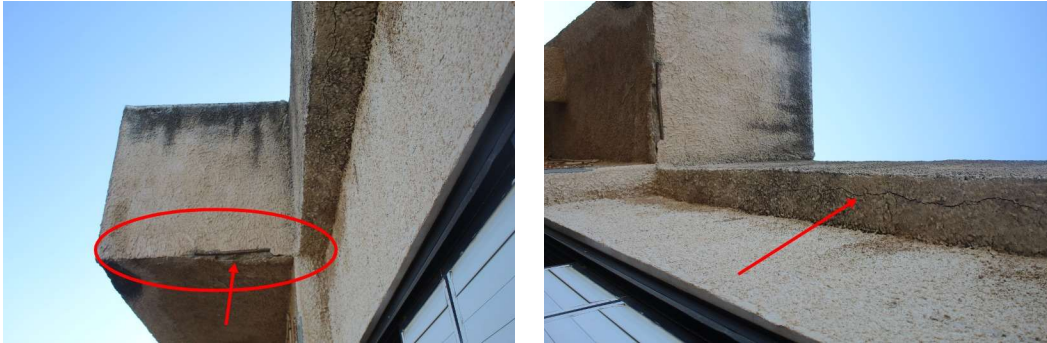
#### מיקום: מרפסות

מרפסות קומה 8

קיימת תופעה נרחבת של ברזל גלוי וסדיקה של הבטון  
א. התופעה מתקיימת כי המים חודרים דרך סדיקת הבטון ופוגעים בברזל  
ב. הברזל מקבל קורוזיה ומתנפח ודוחק את הבטון החוצה  
יש לבצע את הפרט המצורף בכל הנקודות המסומנות  
יש לטפל בסדקים על ידי סגירה בחומר צמנטי

בחלק מהמקומות נדרש פיגוס רחף או סנפלינג  
יש לדרוש מהקבלן אישור עבודה בגובה

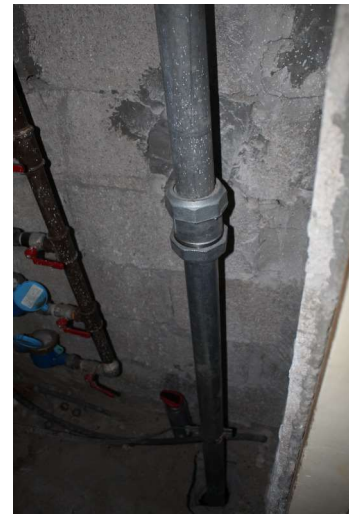
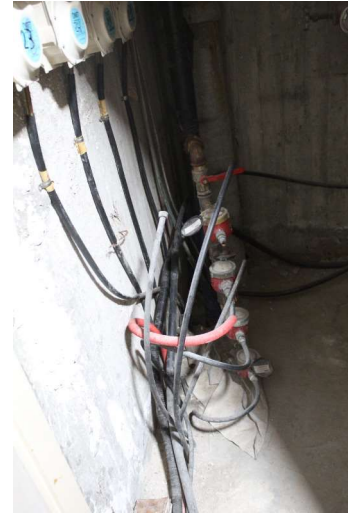
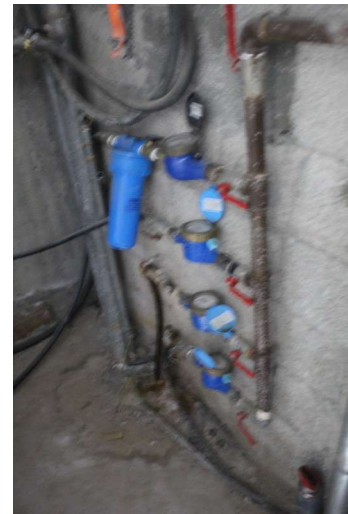
**מיקום:** חדר שירות קומה 6

חדר שירות קומה 6

- א. יש לפנות מערכות מים ישנות
- ב. קיימת קורוזיה בצנרת מים, יש לתקן למניעת זליגת מים
- ג. יש לבצע איטום ברצפת החדר
- ד. קיים ברזל גלוי בקירות הבטון והתקרה יש לטפל על פי הפרט המצורף

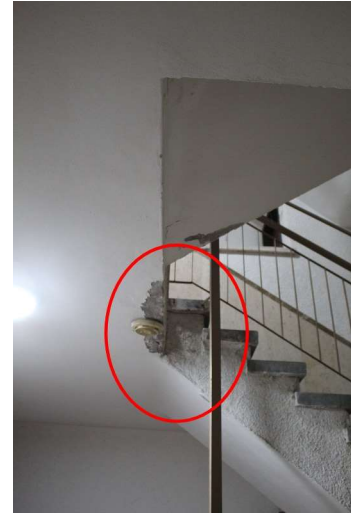
**מיקום:** לובי קומה 6

קומה 6 סדיקה בטיח

כאשר מדובר בסדקים בקירות פנימיים, יש לחרוץ את הפתח בפטישון או בפטיש ואזמל עד ההגעה לבלוק, למלא בעזרת קלסימו (של חברת טמבור) או פרופילה (של חברת יעקובי) - חומרים על בסיס גבס המיועדים לסתימת חריצים בקיר. לאחר מכן יש להשתמש בשפכטל ובצבע. חשוב לפתוח את החריץ ולא לאטום אותו ללא פתיחה, מכיוון שהתזוזה מגיעה מהבלוק עצמו. לכן איטום נקודתי של החריץ ללא פתיחתו לא יפתור את הבעיה והחריץ יחזור. אם מדובר בחריצים גדולים ניתן להשתמש ברשת כדי לאחד את שני צדי הקיר. במקרה הזה יש לפתוח את החריץ, לפרוש את הרשת, עליה להוסיף תיקונים של קלסימו/פרופילה, צבע ושפכטל.

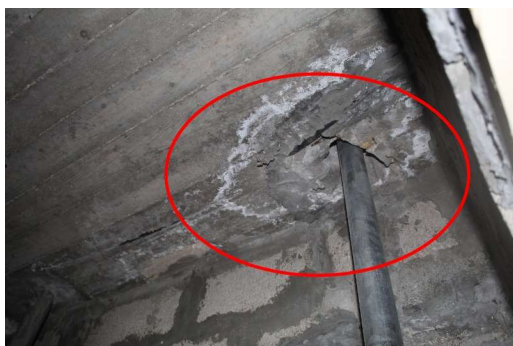
מיקום: חדר שירות קומה 5

חדר שירות קומה 5

- א. יש לפנות מערכות מים ישנות
- ב. קיימת קורוזיה בצנרת מים, יש לתקן למניעת זליגת מים
- ג. יש לבצע איטום ברצפת החדר
- ד. קיים ברזל גלוי בקירות הבטון והתקרה יש לטפל על פי הפרט המצורף

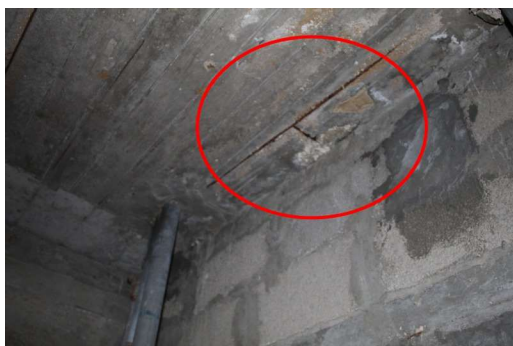
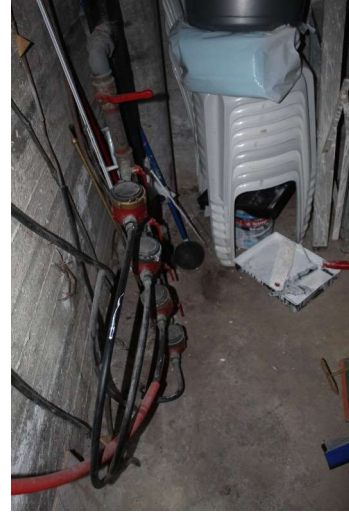
**מיקום:** חדר שירות קומה 4

חדר שירות קומה 4

- א. יש לפנות מערכות מים ישנות
- ב. קיימת קורוזיה בצנרת מים, יש לתקן למניעת זליגות מים
- ג. יש לבצע איטום ברצפת החדר
- ד. קיים ברזל גלוי בקירות הבטון והתקרה יש לטפל על פי הפרט המצורף

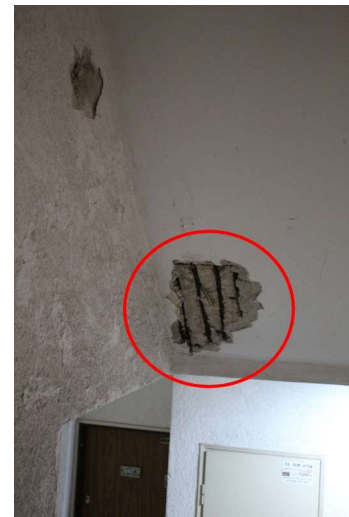
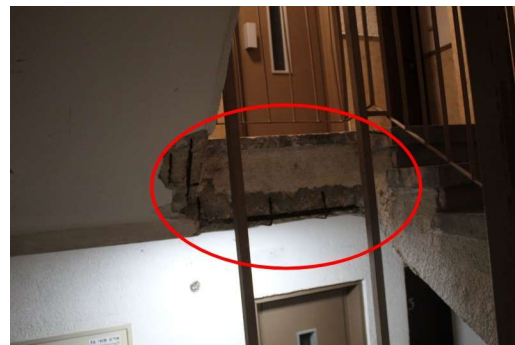
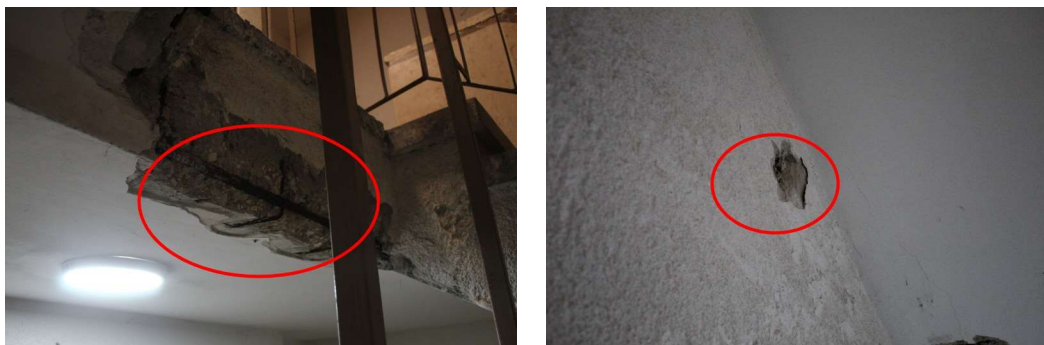
**מיקום:** לובי קומתי קומה 4

קיים ברזל גלוי בהיקף גדול  
יש לבצע על פי הפרטים המצורפים  
יש להשלים תיקוני טיח נרחבים

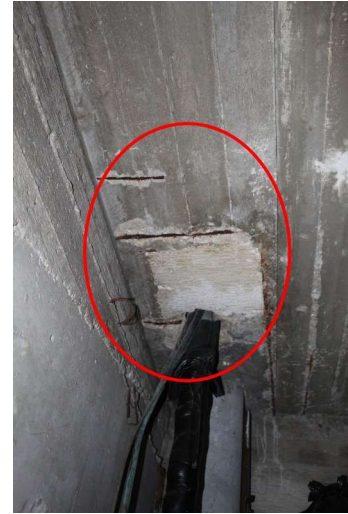
מיקום: חדר שירות קומה 2

חדר שירות קומה 2

- א. יש לפנות מערכות מים ישנות
- ב. קיימת קורוזיה בצנרת מים, יש לתקן למניעת זליגות מים
- ג. יש לבצע איטום ברצפת החדר
- ד. קיים ברזל גלוי בקירות הבטון והתקרה יש לטפל על פי הפרט המצורף

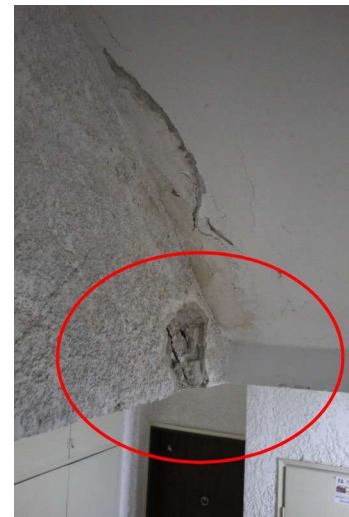
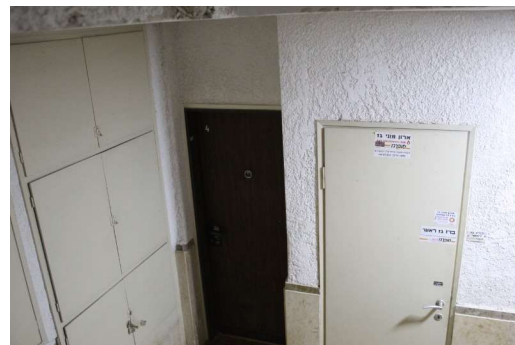
**מיקום:** לובי קומתי קומה 1

קיים ברזל גלוי בהיקף גדול  
יש לבצע על פי הפרטים המצורפים  
יש להשלים תיקוני טיח נרחבים

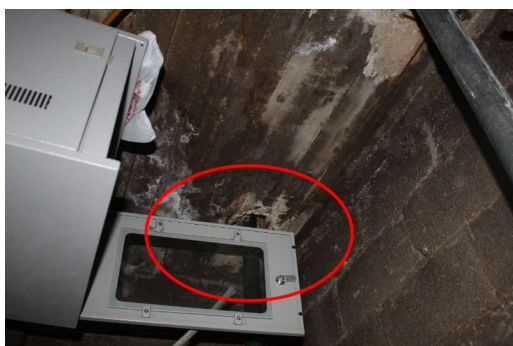
### מיקום: חדר שירות לובי כניסה

- א. יש לפנות מערכות מים ישנות
- ב. קיימת קורוזיה בצנרת מים, יש לתקן למניעת זליגת מים
- ג. יש לבצע איטום ברצפת החדר
- ד. קיים ברזל גלוי בקירות הבטון והתקרה יש לטפל על פי הפרט המצורף
