# חוות דעת הנדסית

כתובת הנכס הנבדק : נחל נעמן 02 קריית גת דירה 3

## חוות דעת מומחה

- מזמין חוות הדעת : נועם ונה ( 052-9247558 )
- מהות הנכס נושא חוות הדעת : דירה בבית משותף
- כתובת הנכס : נחל נעמן 20 קריית גת דירה 3
- מטרת חוות הדעת : איתור ליקויי בנייה

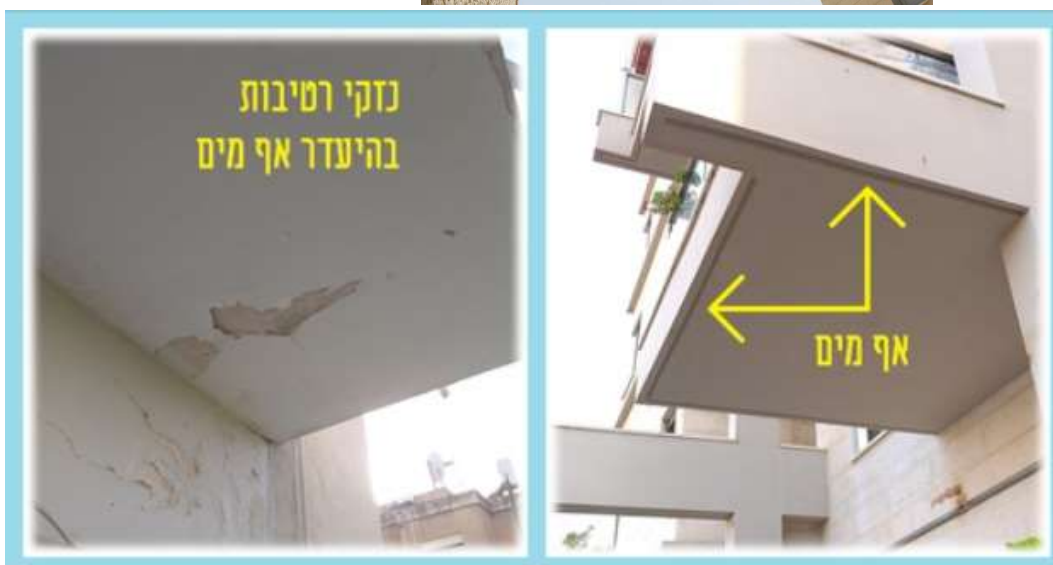
**מיקום: כניסה לדירה**

## 6.2. גמר טיח בתקרה - אף מים

**תיקון:** יש לבצע אף מים בטיח .

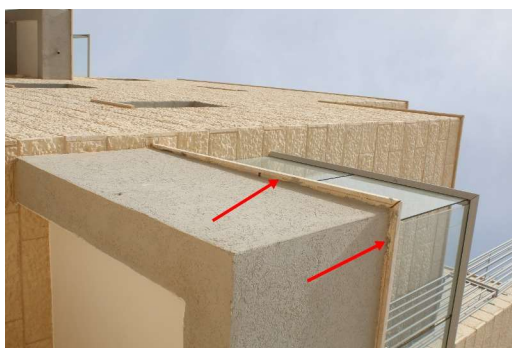
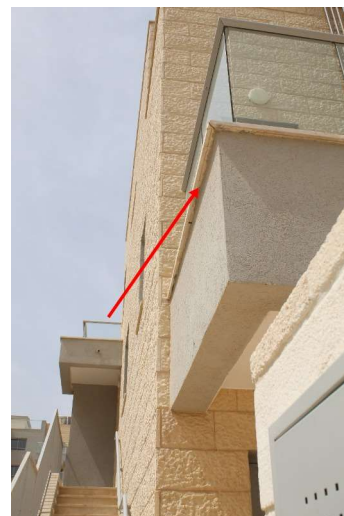
### מיקום: כניסה

לא בוצע אף מים בשולי הקופינג, וכן שולי הקופינג צרים מדיי כדי לבצע אף מים המונח "אף מים" מתאר בדרך כלל חריץ אשר ממוקם בתחתית אדני חלונות ואשר נועד לשנות את זרימת מי הגשמים כך שלא ימשיכו לזרום על גבי תחתית הסף, אל מקום החיבור בינו לבין הקיר, אלא ישנו את נתיב זרימתם ויטפטפו כלפי מטה.

אינו עומד בדרישות התקן 1414.3

**תיקון:** יש לבצע אף מים ע"י דיסק , יש לדאוג שהביצוע יהיה מדויק .  
 במידה ושולי הקופינג אינם מאפשרים אף מים , יש לפרק את הקופינג ולהרכיב קופינג רחב יותר כולל כל העבודות הכלולות בכך .  
 הערכת עלות: 500 ש"ח

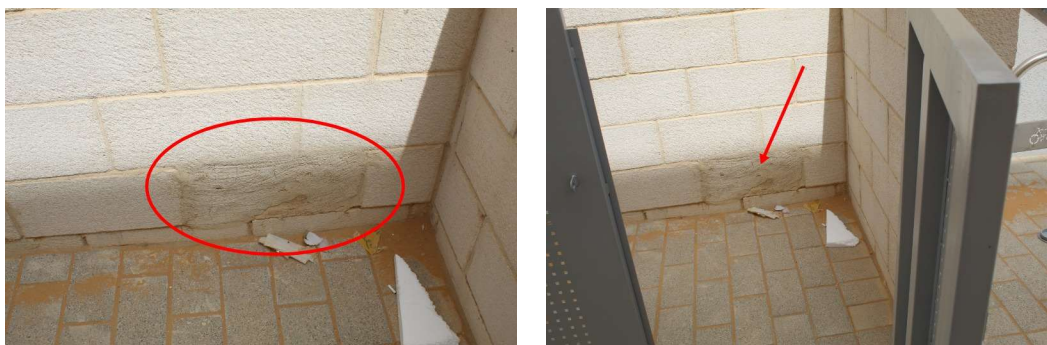
**מיקום: כניסה**

**8.5. חסר אבן בחצר במפלס הקרקע**  
הקבלן השלים בכוחלה - מפגע אסתטי

**תיקון:** יש להשלים באבן תקינה כדוגמת שאר האבנים  
הערכת עלות: 400 ש"ח

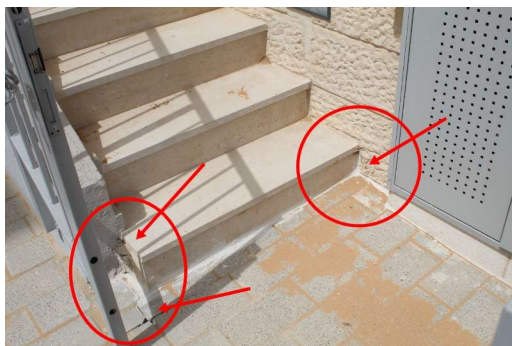
**מיקום:** תחילת עלייה למדרגות

כוחלה בצבעים שונים

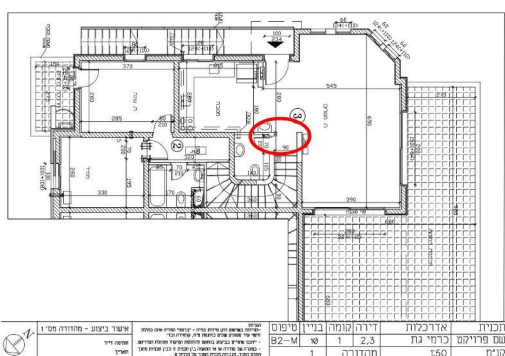
**מיקום: שירותי אורחים**

הקבלן לא השאיר דופן כפי שמופיע בתוכנית  
הקבלן נאלץ לחתוך את המשקוף בחלק הפנימי של השירותים - מפגע אסתטי

**תיקון:** יש לתקן כולל כל העבודות הנדרשות לכך  
**הערכת עלות:** 2000 ש"ח

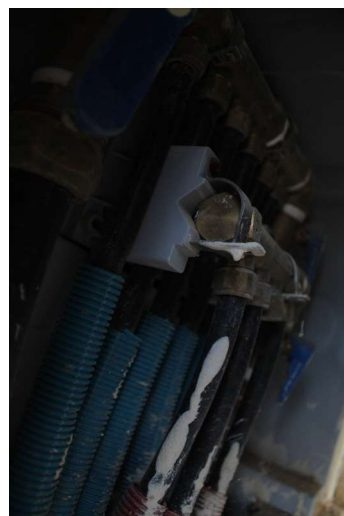
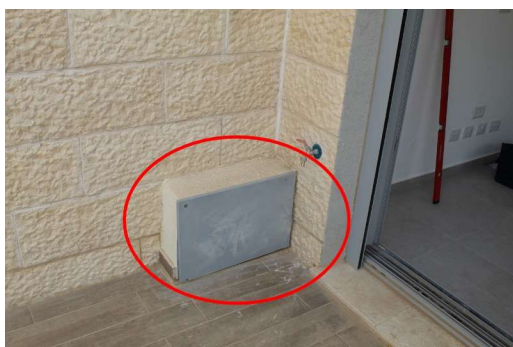
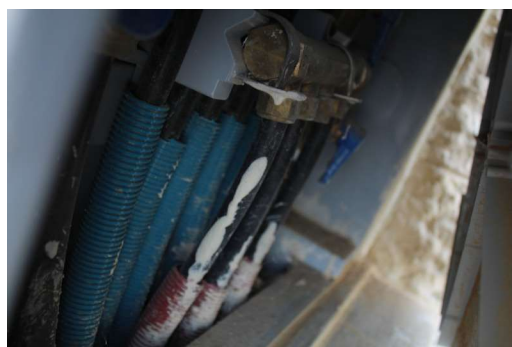
**מיקום: מרפסת**

**15.3. לא בצע איטום בחלק התחתון של מחלק המים**  
המשמעות במקרה של נזילת מים, המים יחלחלו מתחת לריצוף

**תיקון:** יש להשלים איטום בתחתית הארון  
הערכת עלות: 500 ש"ח

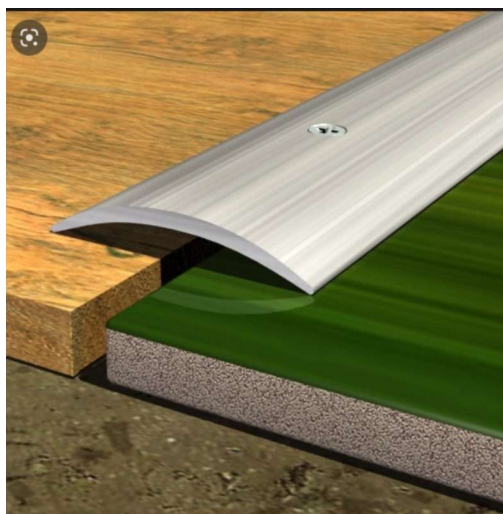
**מיקום: מרפסת**

**18.5. קיימת מדרגה ביציאה מהמרפסת מעל 10 מ"מ - מפגע בטיחותי**  
אינה מופיעה בתוכנית המכר

**תיקון:** יש להשלים בסף מעוגל למניעת היתקלות במדרגה ונפילה  
**הערכת עלות:** 500 ש"ח

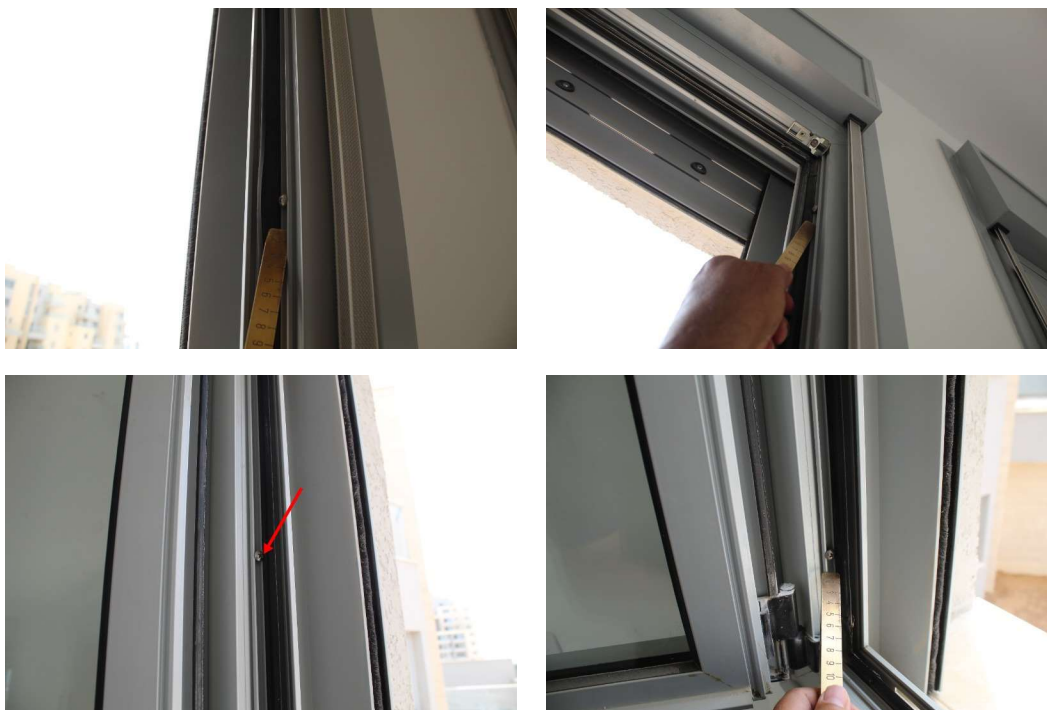
**מיקום: כללי**

## 20.5. קבלן אלומיניום הבריג ברגים שאינם מתאימים אינם מתברגים עד סוף דופן האלומיניום

**תיקון:** יש להחליף את הברגים בברגים מתאימים  
הערכת עלות: 500 ש"ח

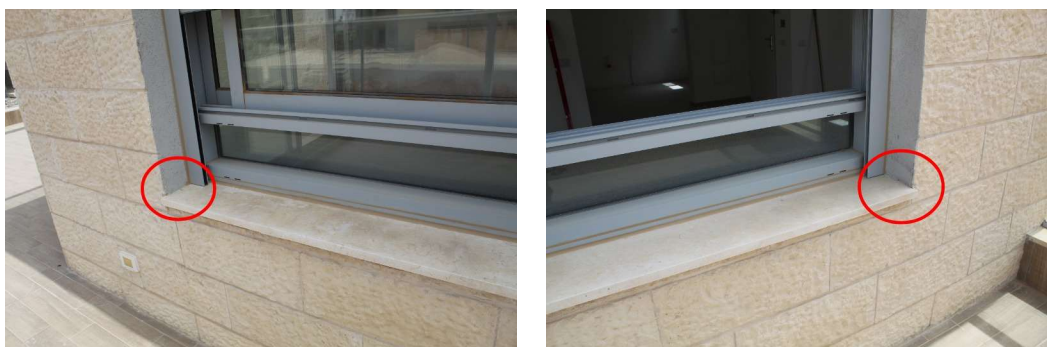
**מיקום: מרפסת**

מילוי משיק הפרדה ( משיק גמיש ) בוצע בצורה לקויה אינו אחיד , גולש מעל העובי הנדרש - מפגע אסתטי

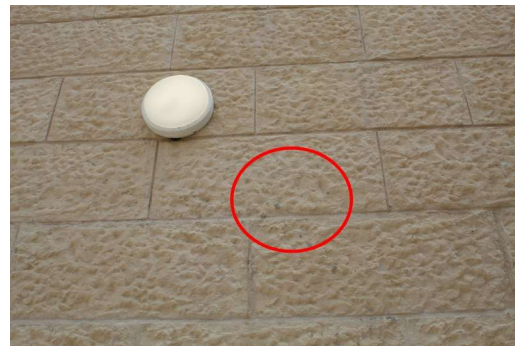
מיקום: מרפסת

## 21.5. שאריות בטון על קיר האבן - מפגע אסתטי

תיקון: יש לנקות בחומר מתאים  
הערכת עלות: 500 ש"ח

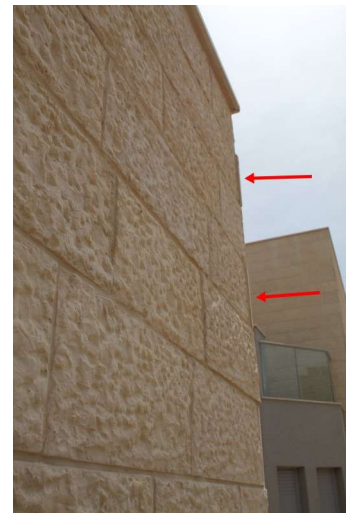
מיקום: מרפסת

21.6. דופן האבן בפניה בולטת מקו הקיר - מפגע אסתטי

תיקון: יש לתקן  
הערכת עלות: 500 ש"ח

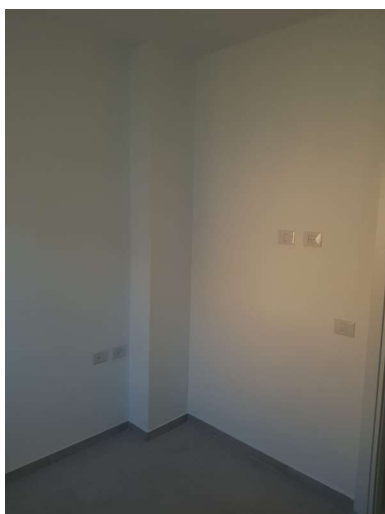
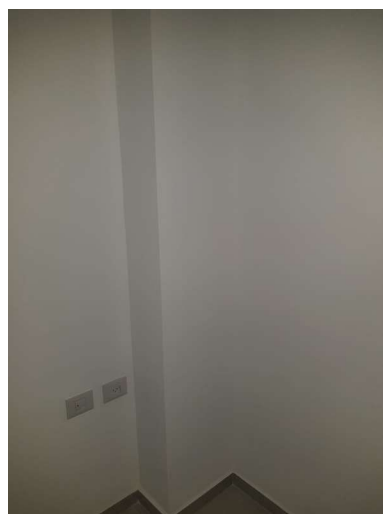
**מיקום: חדר שינה**

קיים עמוד גבס אינו מופיע בתוכנית המכר  
יש לבדוק מול הקבלן

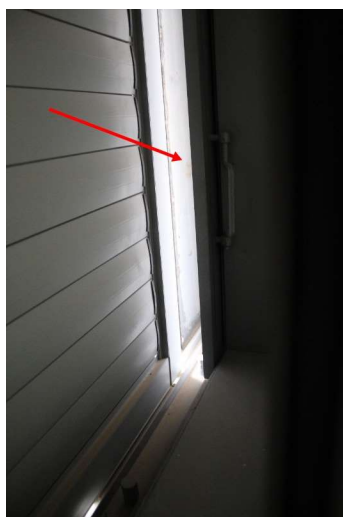
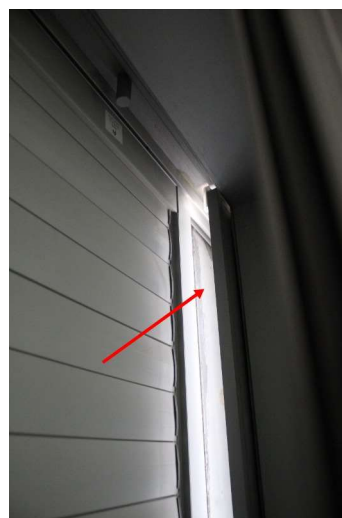
מיקום: ממ"ד

### 25.3. חסר פרופיל סגירה לחלון ממ"ד

**תיקון:** יש להשלים  
הערכת עלות: 300 ש"ח

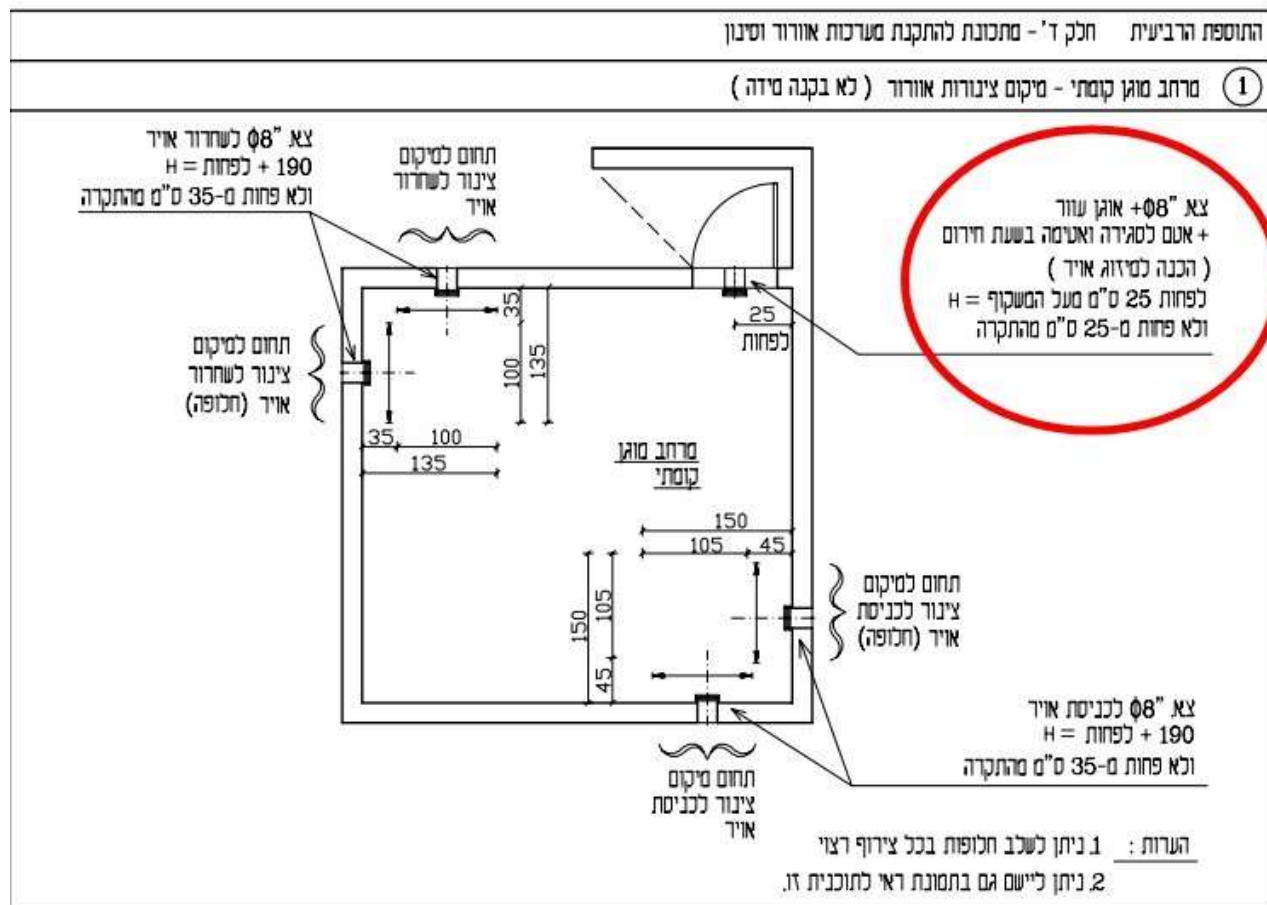
**מיקום:** ממ"ד

**25.4. גובה הפלפץ מעל משקוף גבולי**  
יש לבדוק האם הממ"ד קיבל אישור הג"א

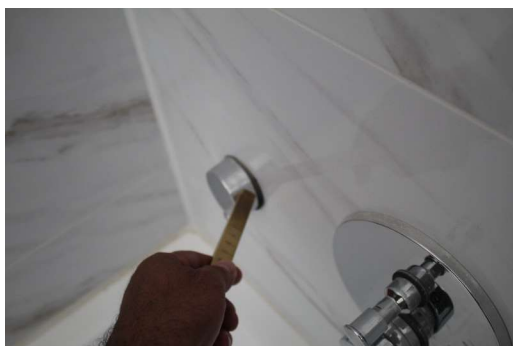
**מיקום:** חדר אמבטיה

### 26.3. מנגנון הברז אינו צמוד לקיר

**תיקון:** יש להצמיד  
הערכת עלות: 100 ש"ח

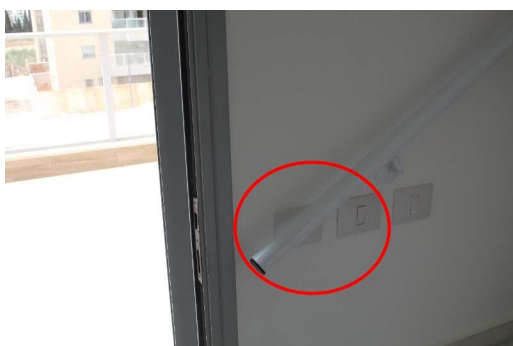
מיקום: יציאה למרפסת

## 27.2. מפסק תריס מוקם מאחורי המעקה - הגישה לפתיחת או סגירת התריס לא תקינה

תיקון: יש לשנות את מיקום המפסק  
הערכת עלות: 500 ש"ח

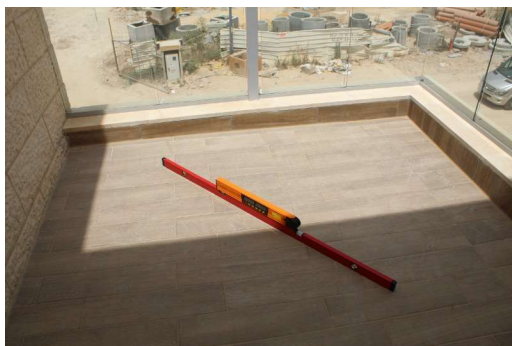
**מיקום:** מרפסת חדר שינה צמוד חדר  
הורים

השיפוע שנמדד 2.1% - תקין

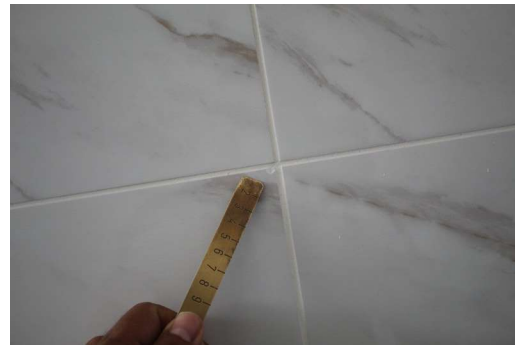
**מיקום:** חדר אמבטיה

אותרו אריחים פגומים

הליקוי אסור על פי התקן 314

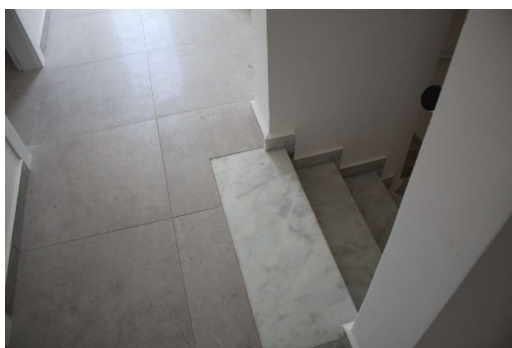
מיקום: מדרגות

## 29.6. מדרגה בכניסה לקומה א פגומה

תיקון: יש להחליף  
הערכת עלות: 1000 ש"ח

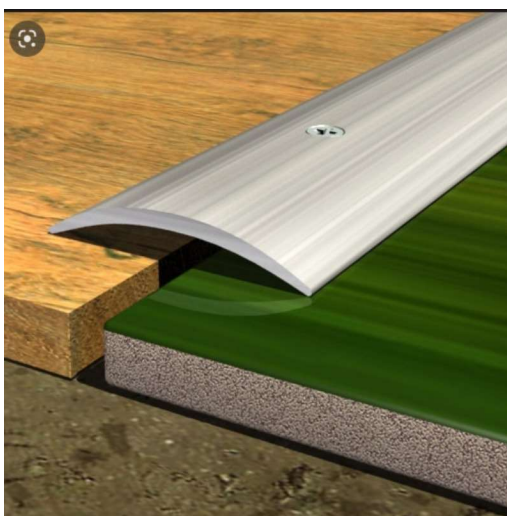
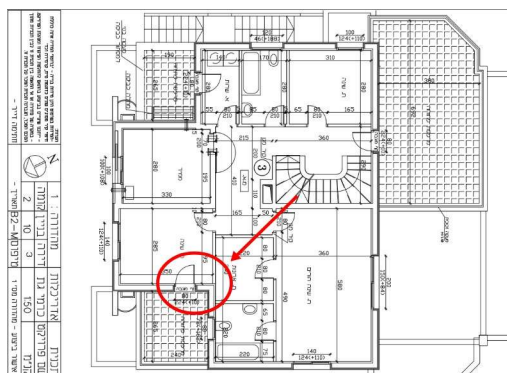
**מיקום: מרפסת חדר שינה צמוד חדר**  
**הורים**

**29.7. קיימת מדרגה ביציאה מהמרפסת מעל 10 מ"מ - מפגע בטיחותי**  
 אינה מופיעה בתוכנית המכר

**תיקון: יש להשלים בסף מעוגל למניעת היתקלות במדרגה ונפילה**  
**הערכת עלות: 500 ש"ח**

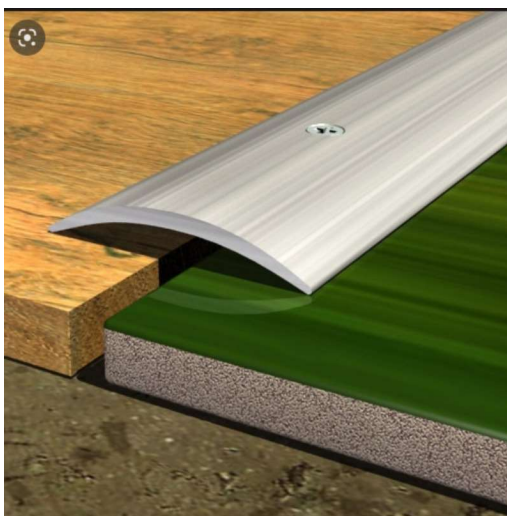
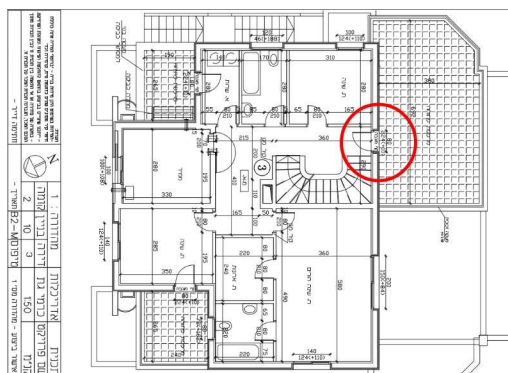
**מיקום: מרפסת**

29.9. קיימת מדרגה ביציאה מהמרפסת מעל 10 מ"מ - מפגע בטיחותי  
אינה מופיעה בתוכנית המכר

**תיקון:** יש להשלים בסף מעוגל למניעת היתקלות במדרגה ונפילה  
הערכת עלות: 500 ש"ח

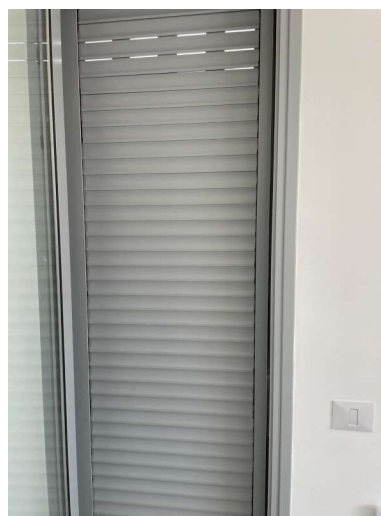
**מיקום:** מרפסת חדר שינה צמוד חדר  
הורים

קיימת חדירת אור דרך שלבי התריס - שלבים בעת סגירת התריסים לא נצמדים אחד לשני.

**תיקון:** יש לבצע ניקיון או לתקן מנגנון (עלות התחלתית).  
הערכת עלות: 300 ש"ח

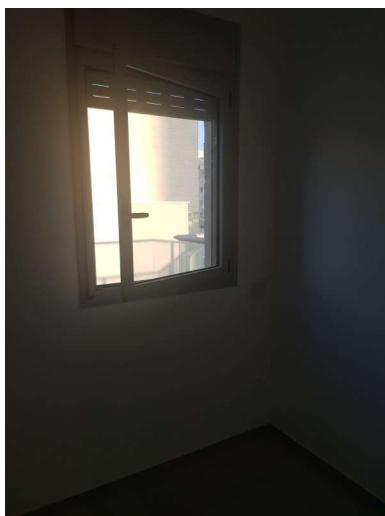
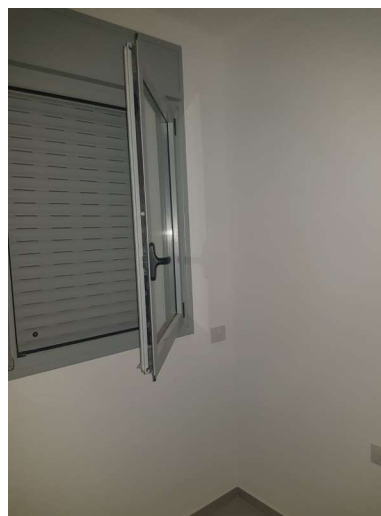
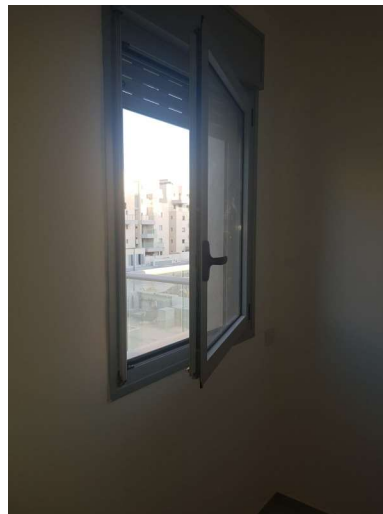
#### מיקום: חדר שינה

מהווה מפגע בטיחותי בחלל שהוגדר כחדר שינה .

חלון האטימה לגזים בממ"ד בעת פתיחתו גורע משטח הנטו של החדר, מהווה מפגע בטיחותי בחלל שהוגדר כחדר שינה ( או חדר ילד ). בעת מתן עדות בבית המשפט בנתניה בת.ק 05/2698 כבוד השופטת יעל קוגלמן , השופטת קיבלה את הטענה שבחדר שינה חלון עם פתיחה רגילה מהווה מפגע בטיחותי ונדרש להחליף את החלון הקיים לקונסטרוקציה אחרת. לגבי ממצאים אלו היה ניתן להתחשב בעת תכנון פתיחת החלון. לדוגמה: להתקין חלון בעל פתיחת דריי-קיפ (סב - נטוי), כפי שהוגדר בת"י 1068, חלק 2, סעיף א – 2.2 :

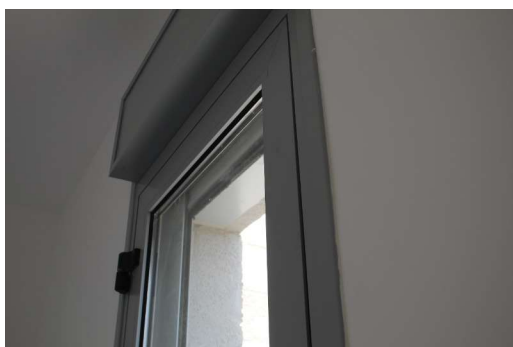
**מיקום: חדר שירות**

30.5. מנוע תריס גלילה תקול, אינו מעלה או מוריד את התריס

**תיקון: יש לתקן**  
**הערכת עלות: 500 ש"ח**

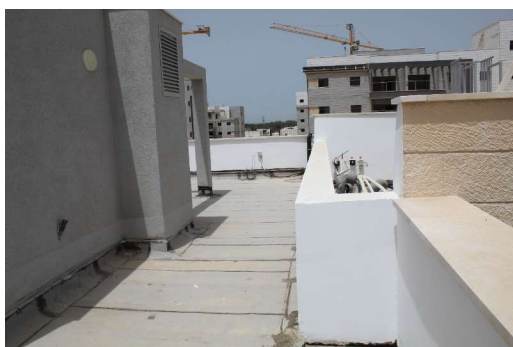
#### מיקום: גג

בגג השטוח לא בוצעה הלבנה של הביטומן הגלוי בתפר בין היריעות בניגוד לתקן ישראלי 1752.2.

**תיקון:** יש לבצע הלבנת יריעות  
הערכת עלות: 4000 ש"ח

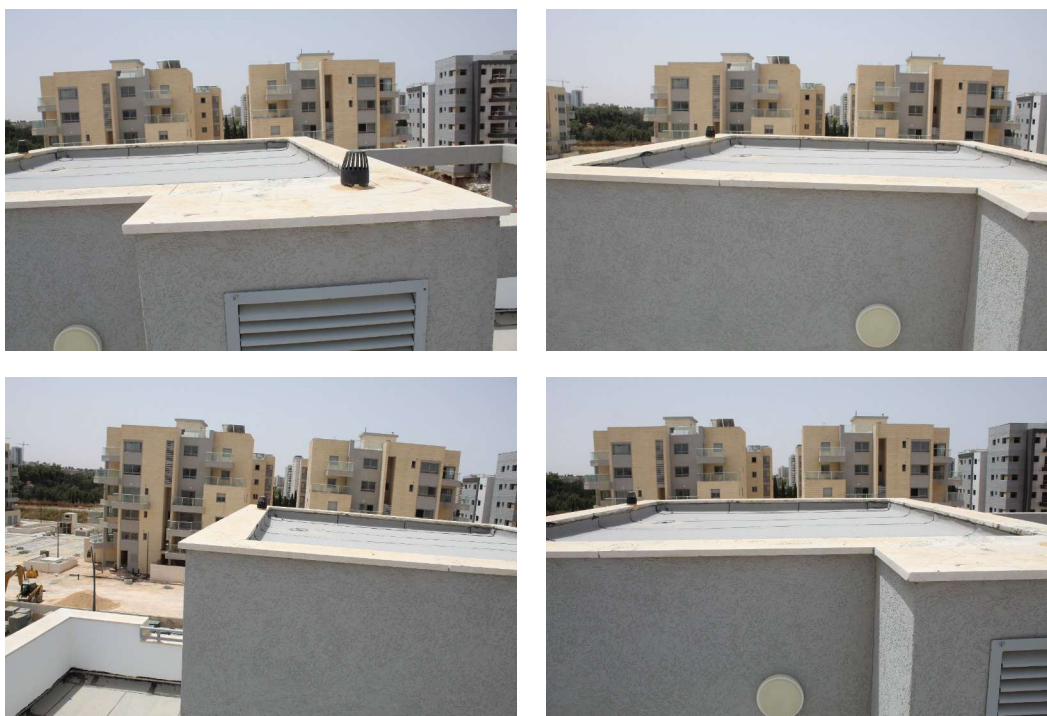
### מיקום: גג עליון

בגג לא הותקנו סרגלי חיזוק לאורך קו התפר בין היריעות הביטומניות לבין מעקה והקירות .  
לא בוצע קיבוע מכני בקצה עליון היריעות עם איטום מעל סרגל חיזוק .

לפי דרישות תקן 1752 סעיף 2

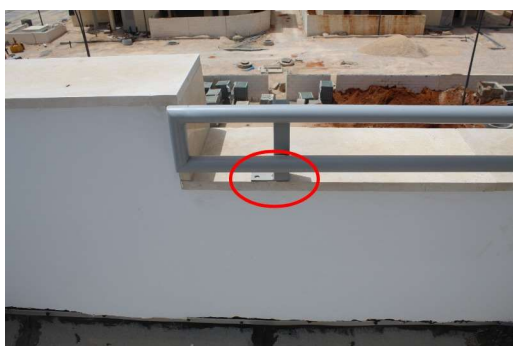
מיקום: גג

34.2. המעקה מתכת מעוגן לאבן ב- 2 ברגים בלבד

תיקון: יש לתקן
