חוות דעת הנדסית

- שם המזמין : חנית
- כתובת הנכס הנבדק: שריג 23 ב שוהם
- תאריך: 27/12/2021
- קבוצת פרץ מהנדסים : בדק בית ופיקוח בניה.

הנדון: חוות דעת מקצועית איתור ליקוי בניה במערכת אינסטלציה ואיטום

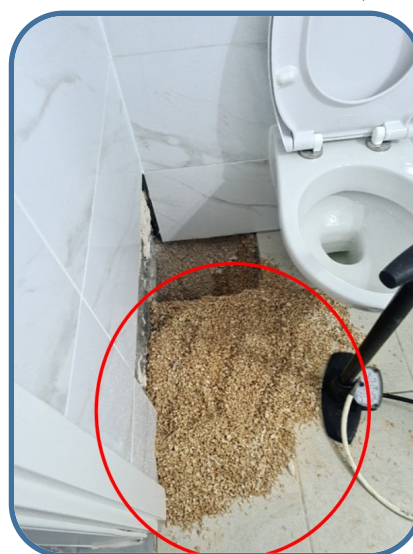
מרתף חדר שירותים

ב. סומסום רטוב בחדר רטוב

תיקון: יש להשתמש ביבשנים עד לסומסום יבש לחלוטין

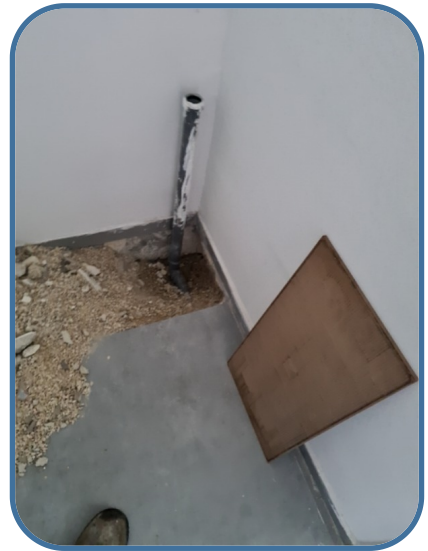
מקום מכונת כביסה

איו נזילה מצנרת

מומלת להרכיב מפיג ריח לצינור כביסה

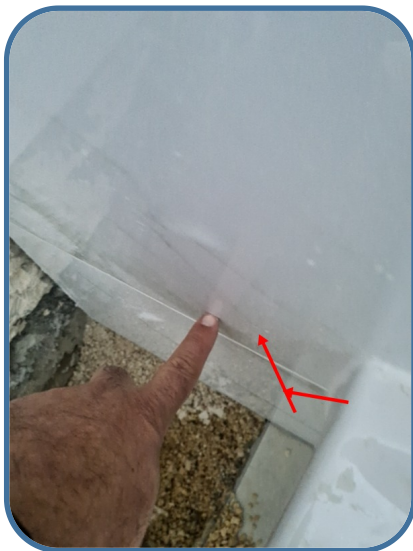
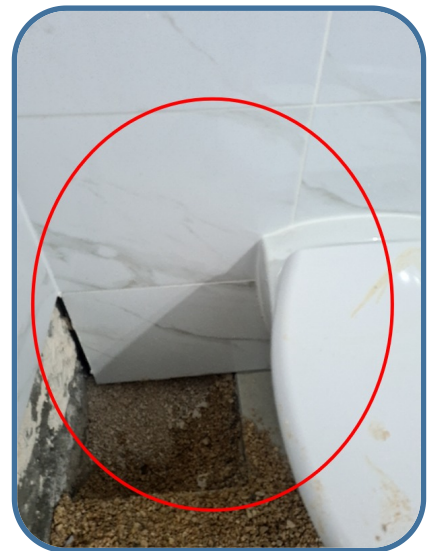
אסלה שרותים אורחים מרתף

א. חוסר בטון מהרצפה עד לגובה ברגים שמחזים את האסלה

ב. סומסום רטוב

תיקון: יש לסרק אסלה לדפן עד לאחר ברגים של אסלה, להשלים מילוי סביב אריחים של אסלה

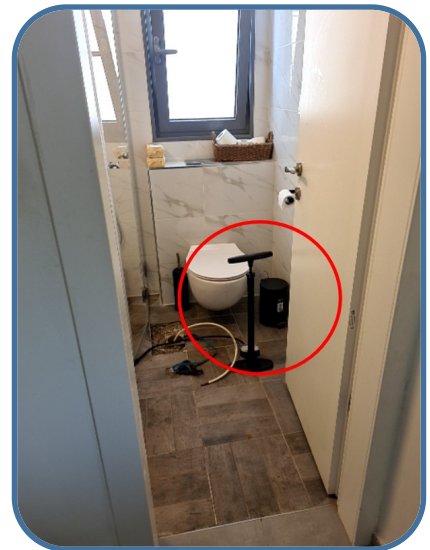
בבדיקתי נמצאו הליקויים הבאים
א. אין בטון מלא עד גובה ברגי חיזוק אביזר, סנטירי
אסלה שרותים אורחים

לא נמצא נזילה או רטיבות

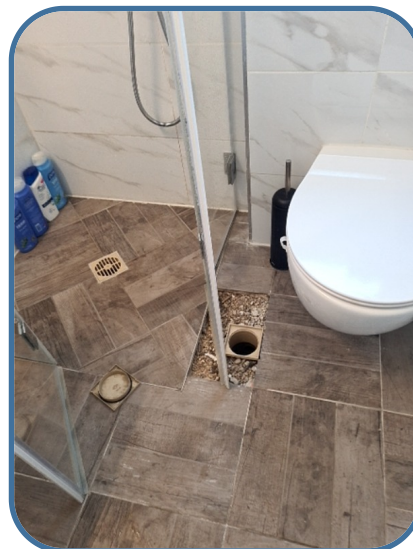
- 6.1. צנרת מים מלאה בשיירי בניין (צילום במצלמה).
בצילום במצלמה \סיב נמצאו שיירי בניין (חול \מלט\לכלוכים\אבנים)
מיקום: שירותים
תיקון: נדרש לבצע שטיפה כללית לצנרת (באמצעות חומרים שלא פוגעים בצנרת)
יש סימני צבע וקצת חומר בניין לפי צלום וידאו.
יש שיפוע הפוך. ראה צילום וידאו מצורף
יש לפרק אינסטלציה ולתקן

- בבדיקתי נמצאו הליקויים הבאים
א. בוצע בדיקת הצפה 32 עד 50 ממ
ב. אין ממצא שללי
ג.

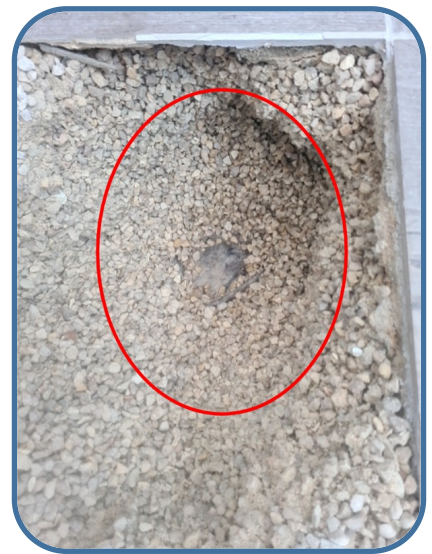
שירותים

א. נמצא מים בתחתית רצפת בטון

יש לפרק ריצוף ולבצע ייבוש סומסום

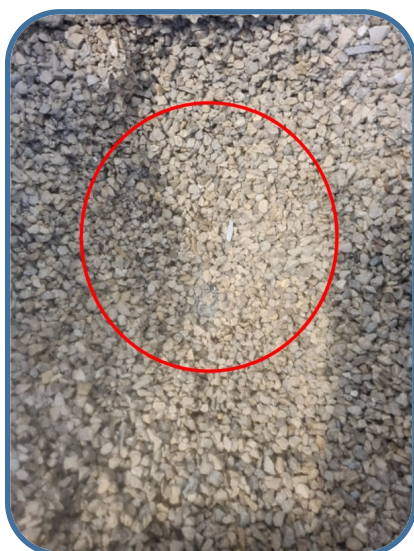
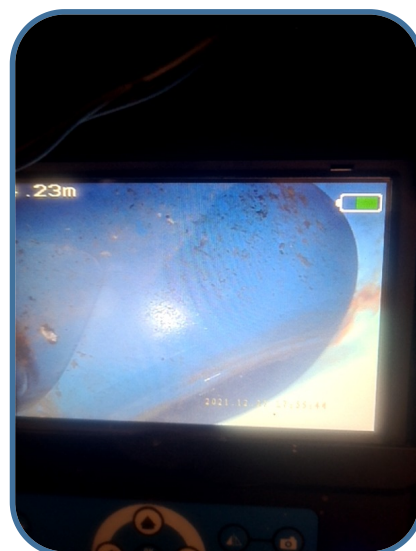
בבדיקתי נמצאו הליקויים הבאים
א. אביזר 4 דרך הורכב הפוך בירידה הורטיקלי
צנרת 4 צול אנכי לכיוון חדר שירותי אורחים
מחדר שירותי הורים לורטיקלי.

מימין לאסלה התפנה סומסום התגלה
רטיבות אל רצפת בטון

יש לבצע פרוק ותיקון

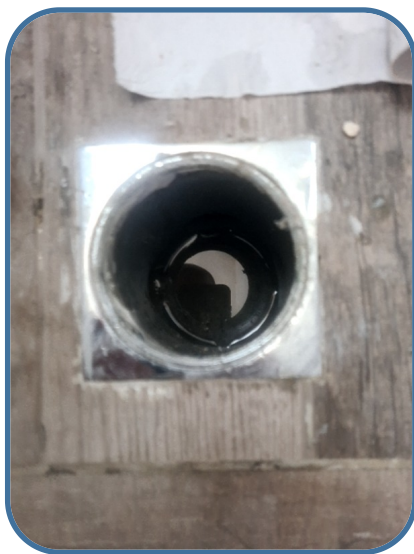
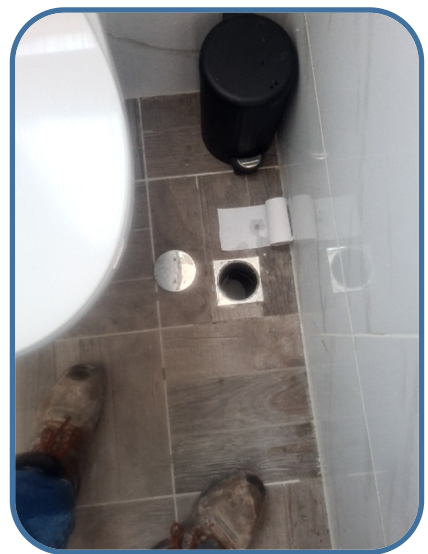
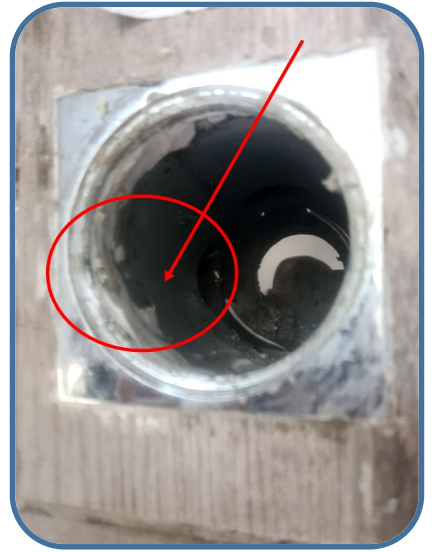
9.1. צנרת מים מלאה בשיירי בניין (צילום במצלמה).
בצילום במצלמה \סיב נמצאו שיירי בניין (חול \מלט\לכלוכים\אבנים)
יש יציאה לא מחוברת לשום מקום מקופסת ביקורת, תכנון לא תיקני
מימין לאסלה התפנה סומסום התגלה
רטיבות אל רצפת בטון

תיקון: נדרש לבצע שטיפה כללית לצנרת (באמצעות חומרים בצנרת)
יש לתקן ולפרק
