# חוות דעת הנדסית

- שם המזמין: יוני שריג
- כתובת הנכס הנבדק: גלבר 14, דירה 20 ירושלים
- תאריך: 15.3.22
- קבוצת פרץ מהנדסים: בדק בית ופיקוח בניה.

### הנדון: חוות דעת מהנדס מומחה ליקוי בנייה בדירת קיימת (בערך 15 שנים)

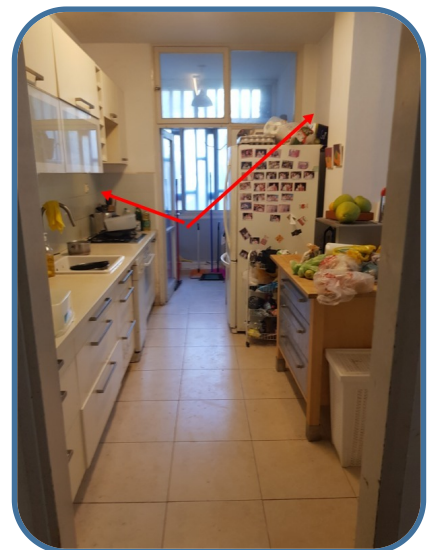
מטבח

1.1. צבע מתקלף

נמצא צבע מתקלף

זאת בניגוד לת"י 1922 חלק 1 הדורש שהצבע יתאים לדרישות התפקוד בהתאם לתנאי הסביבה.

תיקון: נדרש לשייף הצבע המתקלף ולחדש צביעה בצורה מקצועית ואחידה.

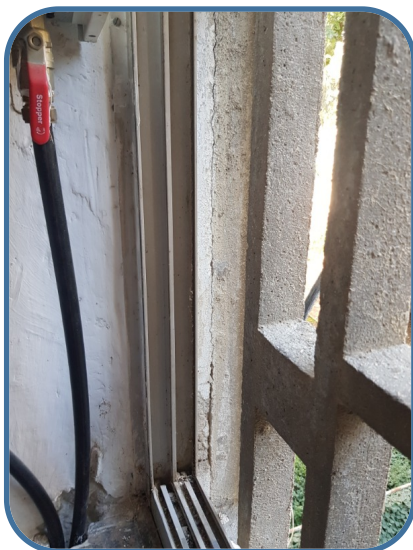
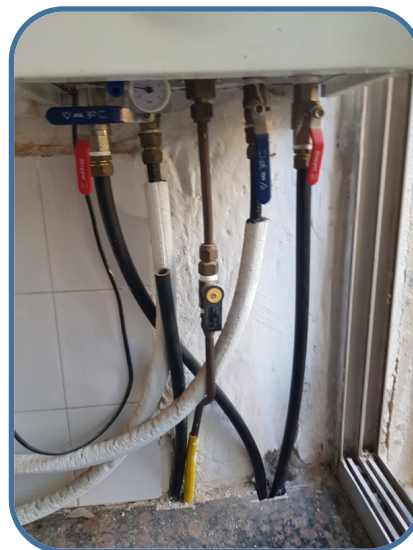
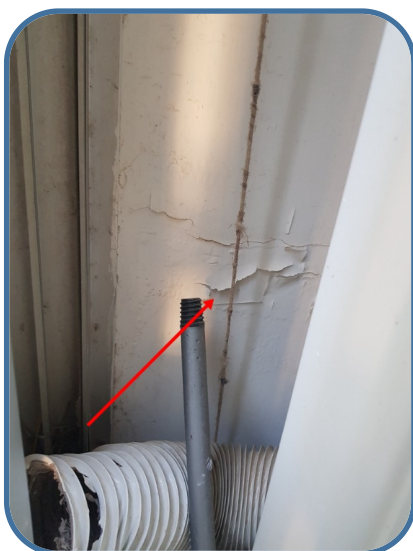
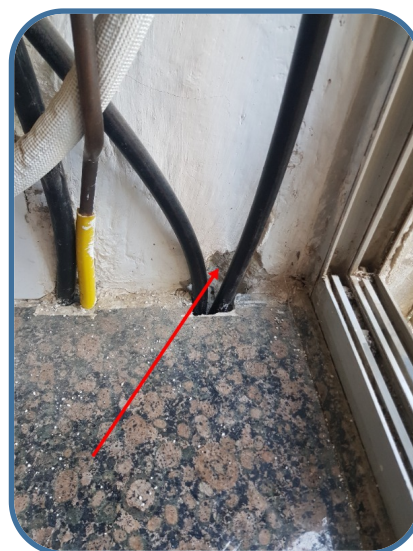
שיש מטבח

צנרת עוברת בתקרה ללא שרוול.

בצורה לא מקועית

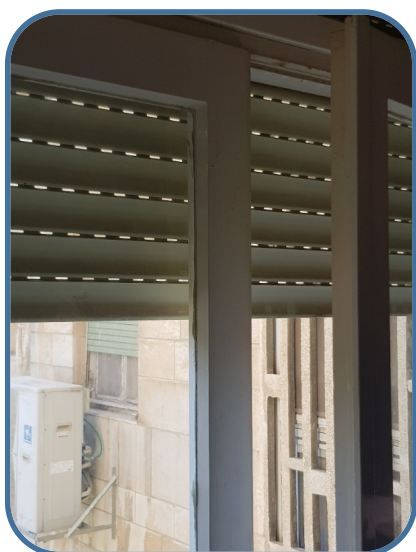
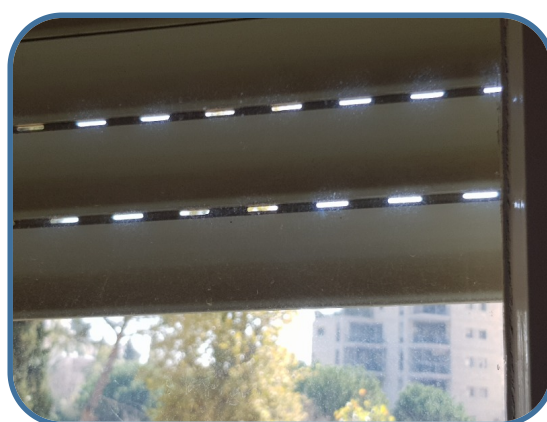
סלון, ליד הרדיאטורים

תריס בנתקעים אינם ניתנים לשימוש עקב קושי בהפעלתם.

זאת בניגוד לת"י 4068 חלק 1 סעיף 4.1 ששם נדרש שתפעול המוצר יהיה תקין.

קיימים שלוש תריסים בסלון ובמבואה שנתקעים, מנגנון חלוד ולא תיקני

תיקון: להחליף בסלון ובמרפסת

יש לפרק ולהחליף

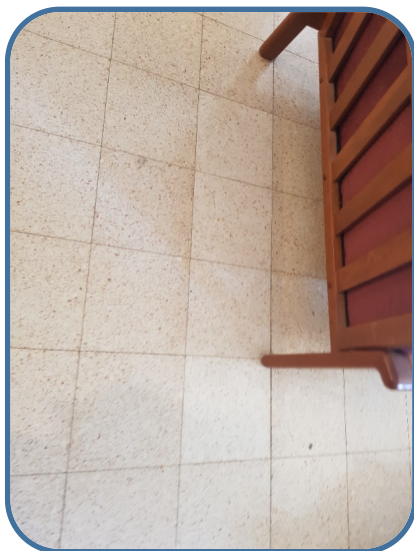
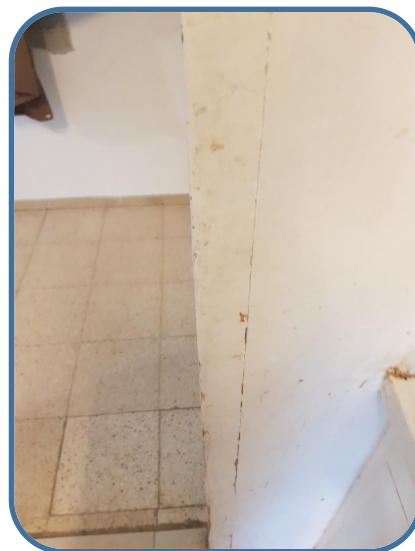
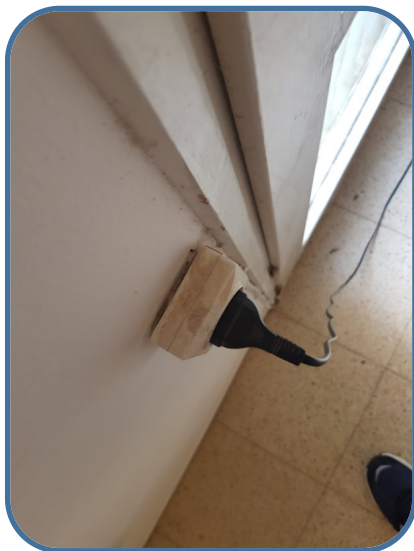
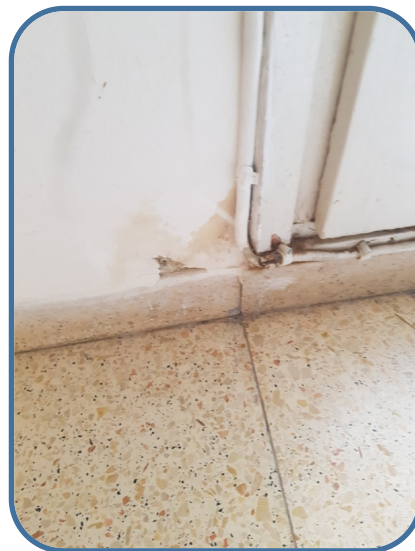
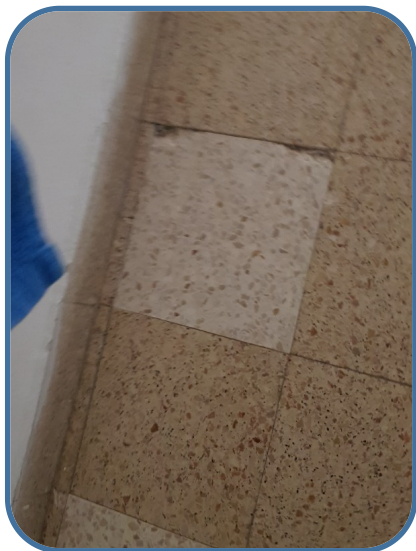
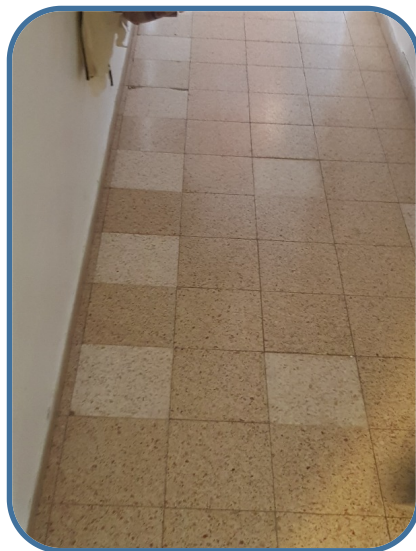
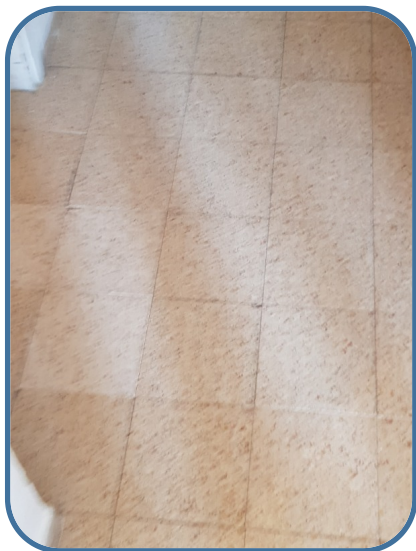
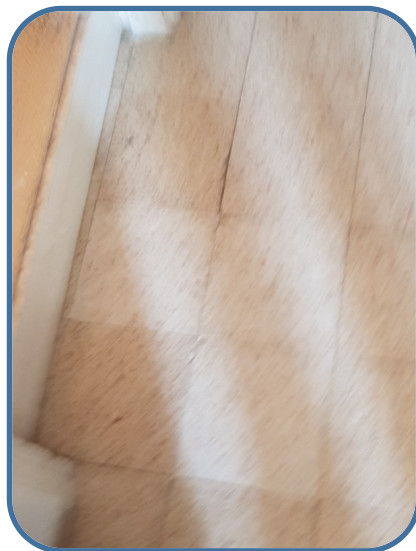
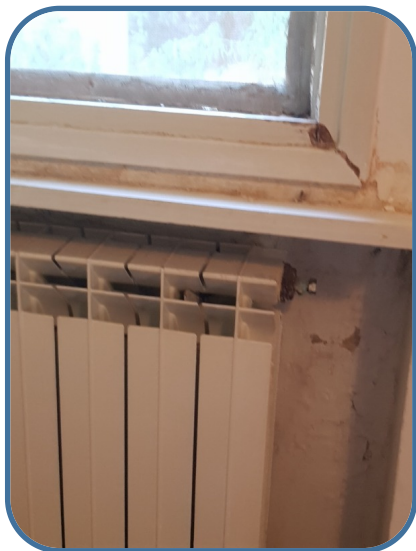
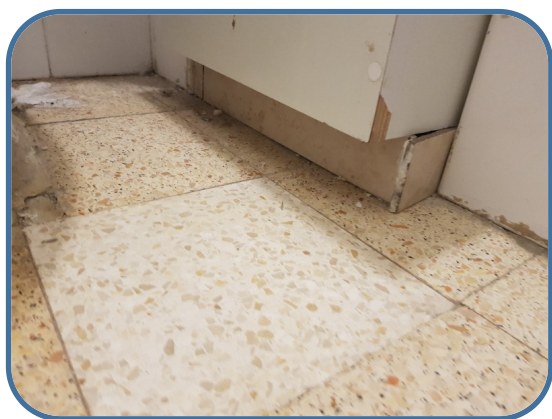
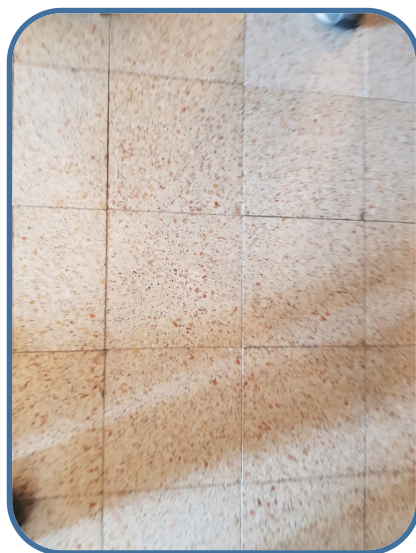
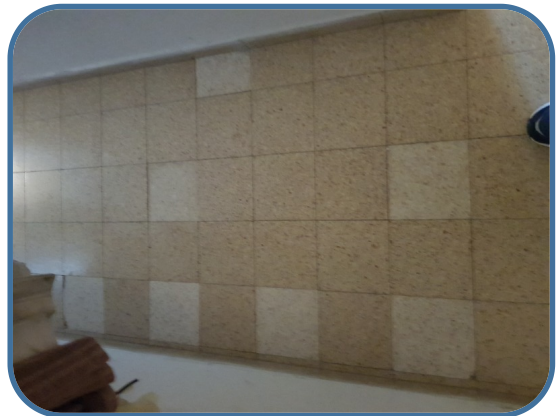
ריצוף בדירה ובחדרים

אריחים בולטים/שקועים במטבח, סלון, חדרי ילדים, חדר שינה

א. אריחים לא מאותה סידרה, קטנים 20X20 לקויים

ב. אריחים חלולים

ג. גבהים שונים בין משטחים שונים

ד. חוסר רובה לקויה.

ה. סדקים ושברים.

זאת בהתאם לנדרש בת"י 1555 חלק 3 סעיף 5.2.2 ות"י 789.  
נדרש הפרש גובה מקסימלי של 1.5 מ"מ כאשר רוחב המישק בין האריחים הוא 3-5 מ"מ.  
והפרש גובה מקסימלי של 1.8 מ"מ כאשר רוחב המישק בין האריחים הוא גדול מ-5 מ"מ.  
**תיקון:** נדרש לפרק האריחים ולרצף מחדש בצורה מקצועית וללא סטיות מהמישור.  
**בוצעו עבודות תיקון בדירה בצורה רשלנית**  
**הערכת עלות: 35000 ש"ח**

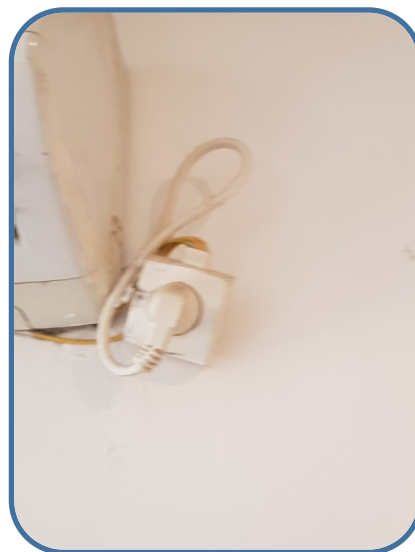
סלון

נקודות גופי תאורה מותקנות באופן רופף ואינן מקובעות כיאות לתקרה.

נקודת חשמל למזגן חשופה, לא בטיחותית!! חובה לפרק

זאת בניגוד לתקנות החשמל (מעגלים סופיים הניזונים במתח עד 1000 וולט) - סעיף 5 (א) - לפיו: "ציווד

חשמלי של מעגל סופי יותקן באופן שקביעתו לא תתרוּפף תוך שימוש תקין בו...".

**תיקון:** יש לחזק נקודות התאורה כיאות, מפגע בטיחותי.

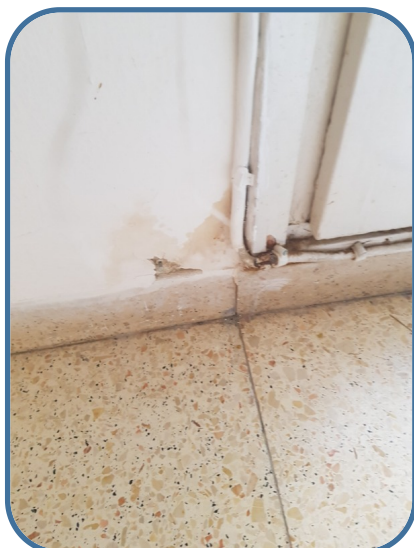
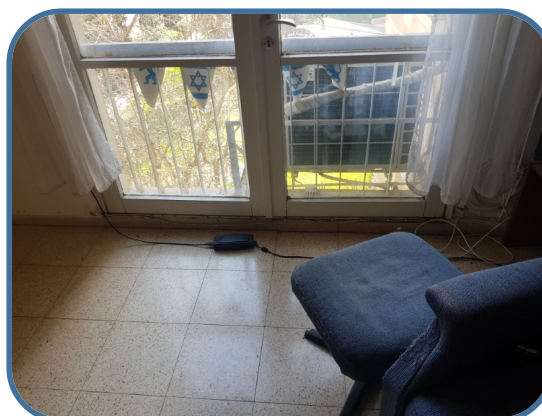
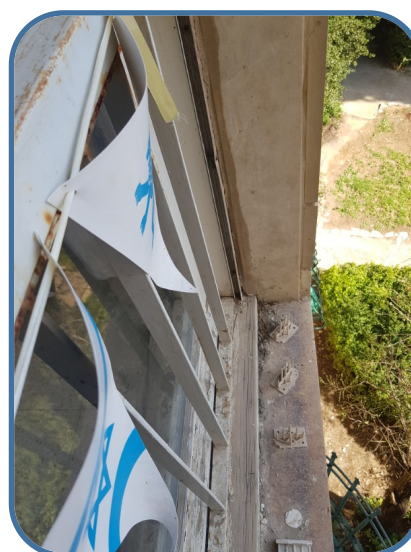
סימני רטיבות מתחת לחלון, באיזור הרדיאטורים נדרש לתקן.  
סלון, ליד הרדיאטורים

ת"י 4068 חלק 1 "חלונות ותריסים מותקנים באתר: חלונות ותריסים מאלומיניום, " סעיף 5.1  
"תכנון ההתקנה" על-פיו מוצרי אלומיניום ומלבנים סמויים יותקנו בפתחים באופן יציב. איטום  
המישקים ימנע חדירת מים ואוויר אל פנים הדירה. התקנת מוצרי אלומיניום תיעשה לפי תכניות ורשימות  
המוצרים שהכין המתכנן.  
**תיקון:** לפרק את הרדיאטורים חימום, לאטום כנדרש מבחוץ, להשלים טיח וצבע.  
**הערכת עלות:** 12000 ש"ח

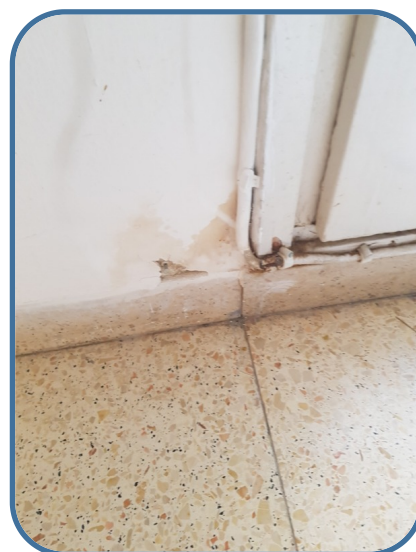
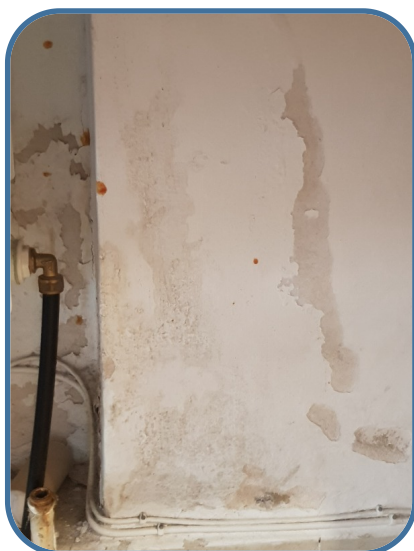
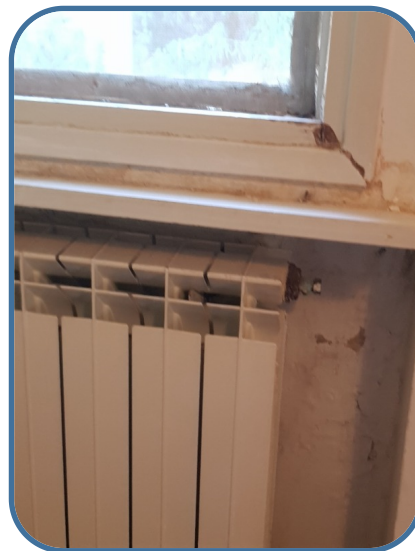
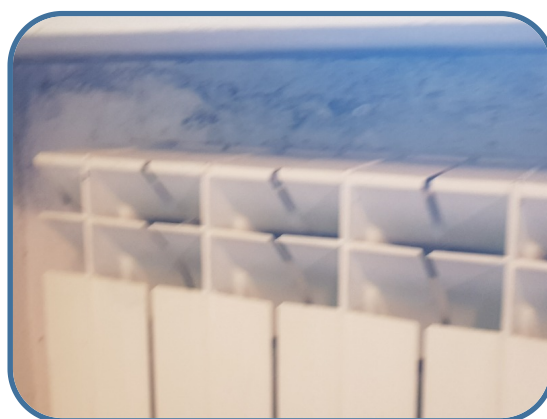
בכל נקודות הדיאטור

סימני רטיבות בכל הרדיאטורים בחדרים

נדרש לאתר את מקור הרטיבות, לתקן בצורה מקצועית ולחדש צביעה.  
הליקוי יוצר פגם אסתטי ותפקודי בולט וסותר בין היתר את הדרישות כמפורט להלן:  
תקנות התכנון והבנייה סעיף 5.32 הדורש כי: "קירותיו החיצוניים של בנין יתוכננו וייבנו באופן המונע חדירת מים ורטיבות לתוכו מבחוץ."  
**תיקון:** לפרק לאטום מבפנים ומבחוץ  
**הערכת עלות:** 1000 ש"ח

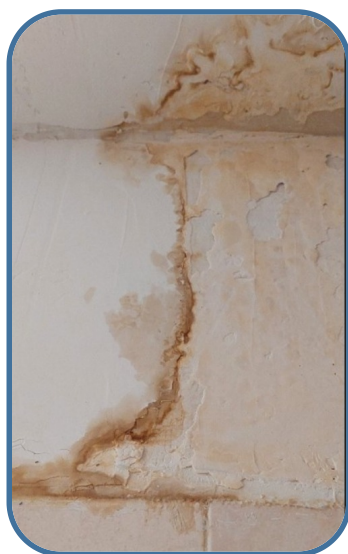
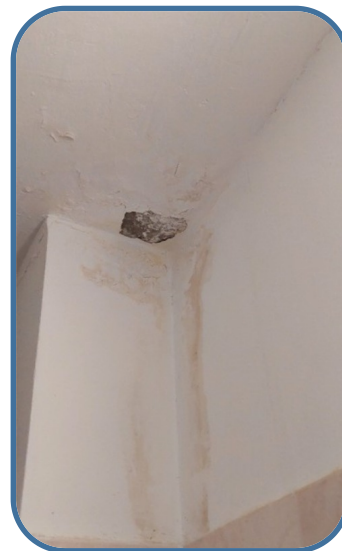
שרותי אורחים

סימני רטיבות בצנרת ניקוז ראשית

נדרש לאתר את מקור הרטיבות, לתקן בצורה מקצועית ולחדש צביעה.  
הליקוי יוצר פגם אסתטי ותפקודי בולט וסותר בין היתר את הדרישות כמפורט להלן:  
תקנות התכנון והבנייה סעיף 5.32 הדורש כי: "קירותיו החיצוניים של בנין יתוכננו וייבנו באופן המונע חדירת מים ורטיבות לתוכו מבחוץ."  
**יש לפרק ולבדוק יתכן והרטיבות מהגג ומהרכוש משותף**  
כל אריחים מתפרקים, וחלולים עקב רטיבות בתוך הקירות  
**הערכת עלות: 5000 ש"ח**

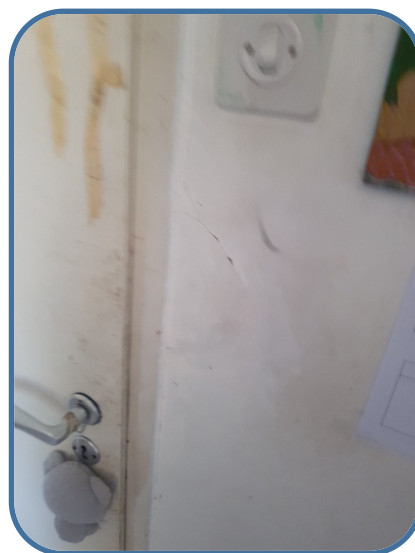
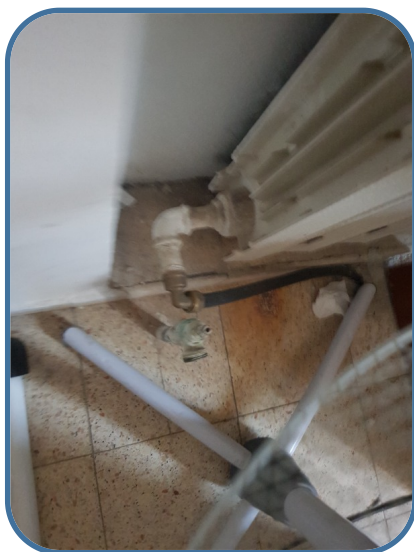
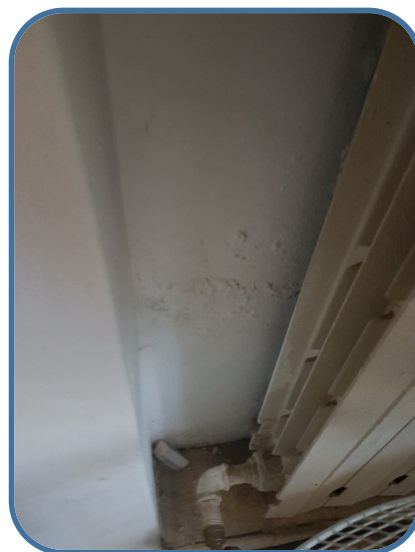
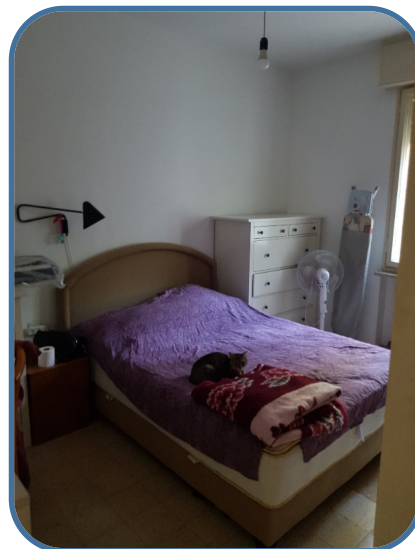
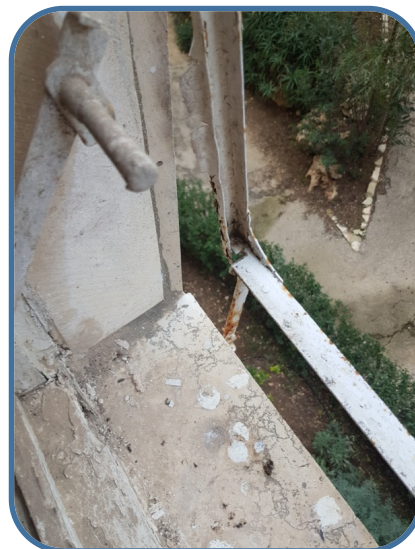
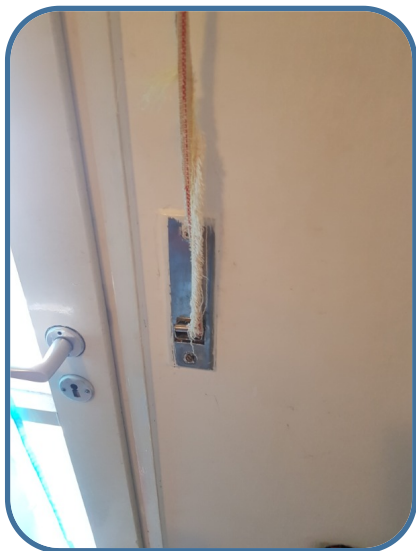
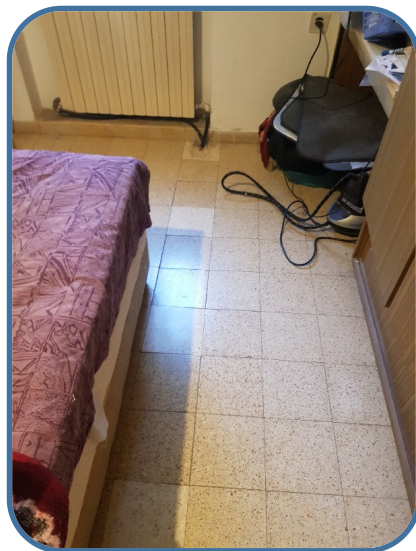
טיח וצבע מתקלפים בקירות  
קיימים סדקים נימיים  
קיימת סימני רטיבות מסביב לחלון  
ריקבון בחלון חדר ילדים.  
חדר שינה, חדר ילדים

זאת בניגוד לת"י 1920.2 סעיף 3.1 המחייב שמראה הטיח, גימורו וגוונו יתאימו למוזמן.  
זאת בניגוד לת"י 1922 חלק 1 הדורש שהצבע יתאים לדרישות התפקוד בהתאם לתנאי הסביבה.  
**תיקון:** נדרש להסיר טיח פגום, לבצע מחדש בצורה מקצועית תוך שימוש בערבים וכן לחדש צביעה.

נדרש להחליף חלונות

נדרש להחליף ריצוף.

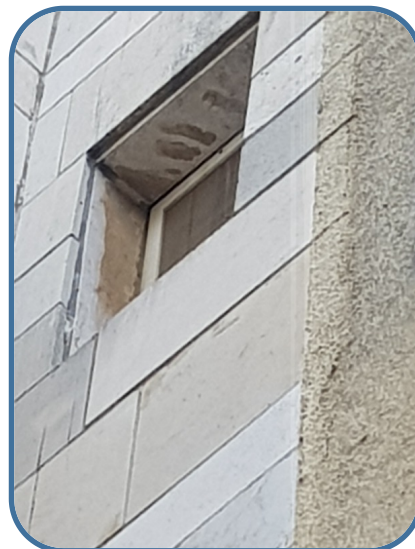
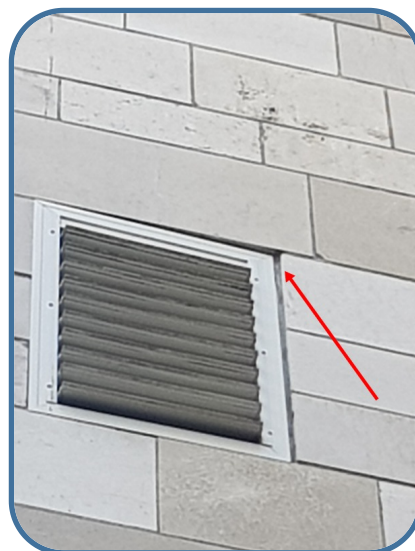
קיים חשש לחדירת מים מחיפוי חוץ לדירה, שייך לרכוש המשותף יש לבצע מילוי משקים בין האבנים, לאיטום תקין. חיפוי חוץ חדר שינה, חדר ילדים

זאת בהתאם לנדרש בת"י 2378.2 סעיף 4.9.  
תיקון: יש לבצע מילוי מישקים בין האבנים, לאיטום תקין.  
הערכת עלות: 15000 ש"ח

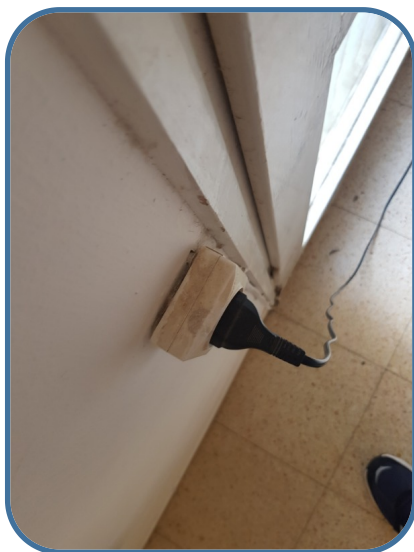
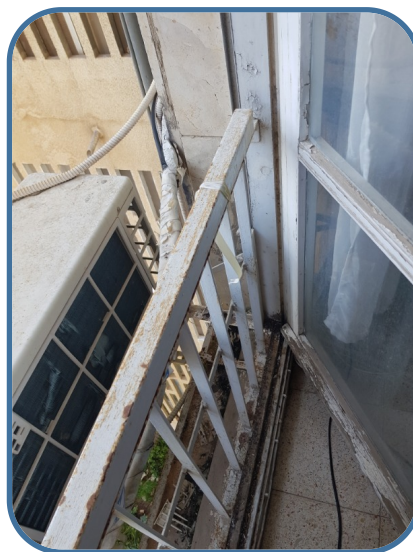
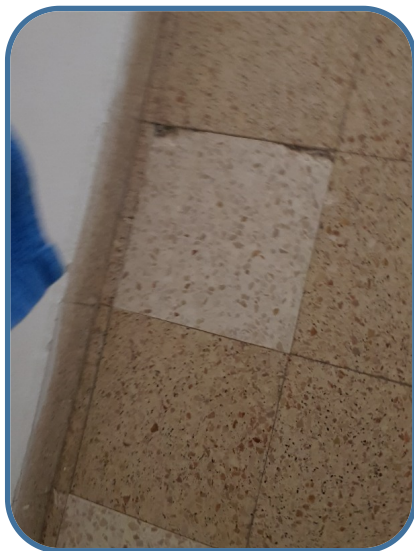
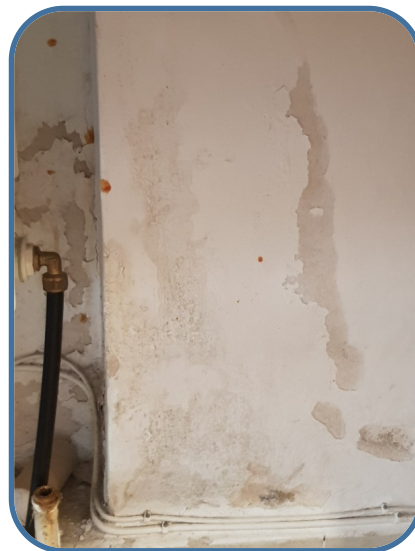
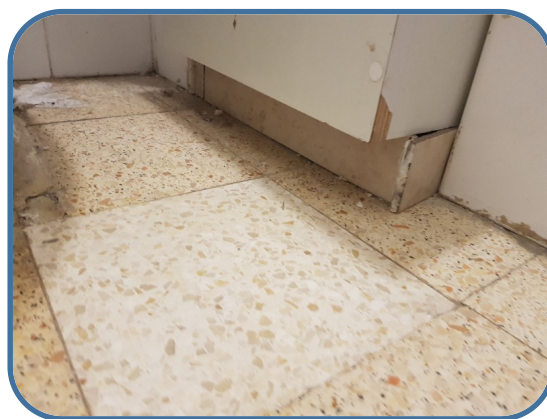
דלתות במצב ריקבון אינן נסגרות היטב ריצוף בחדרי ילדים שוקע , נדרש לתקן צביעה לקויה ולא בגוון אחי בכל הדירה תריסים נתקעים בחלונות . חבל משיכה לתריסים בלוי חלונות מחדירים רוח ונתקעים אמבטיה כללית במצב תברואתי , כתמי טחב , ועובד בכל חליקה , שלדעתי אינו מאפשר מגורים . שקעי חשמל בכל הדירה רופפים כל הדירה

וכן בהתאם לפסיקה של כב' השופט וגנר, בימ"ש השלום בחיפה ת.א. 9604/00 ינקו (ינאי) דב נגד שיכון עובדים בע"מ לפיו: "באשר לצבע הדירה, יש לקבל את טענות התובע כי אומנם בגמר עבודות התיקונים יהיה צורך בצביעה או ליתר דיוק לתיקוני צבע..."

**תיקון:** נדרש לבצע תיקונים ע"י בעל מקצוע מתאים

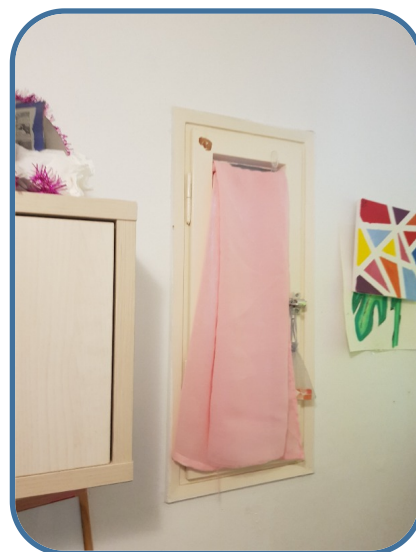
חדר ילדה

בנה חלון שלא נמצא בתוכנית  
בוצעו שינויים בדירה.

תיקון: נדרש הערכת שמאית לירידת ערך  
ללא עלות כספית בשלב זה.

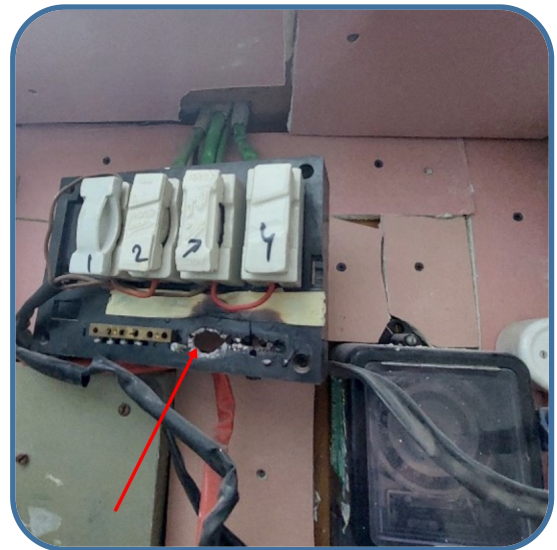
ע"פ בדיקתי קיים חשש בטיחותי בדירה, בוצעו תיקונים בחשמל ראשי אשר גרמו לנזקים חמורים בלוח החשמל  
לוח חשמל דירתי

- לפי בדיקתי הדירה לא ראוייה למגורים  
קיים חשש לשריפה בלוח חשמל ואף לשריפה בדירה  
המלצה לפנות את הדיירים (שוכרים) להביא חשמלאי מוסמך שיבצע
1. החלפת לוח ראשי
  2. החלפת נתיחים
  3. בדיקה כללית לעומסים בדירה
  4. בדיקה כללית לזרם זליגה מלוח חשמל

מתן אישור לתקינות לוח חשמל ראשי  
הערכת עלות: 2500 ש"ח
