חוות דעת הנדסית

- שם המזמין : XXX
- כתובת הנכס הנבדק: בניין 11 מספר 49 פרשקובסקי נווה דורון, רמלה
- תאריך: 1/10/2022
- קבוצת פרץ מהנדסים : בדק בית ופיקוח בניה.

הנדון: חוות דעת מהנדס מומחה ליקויי בנייה בדירת קבלן.

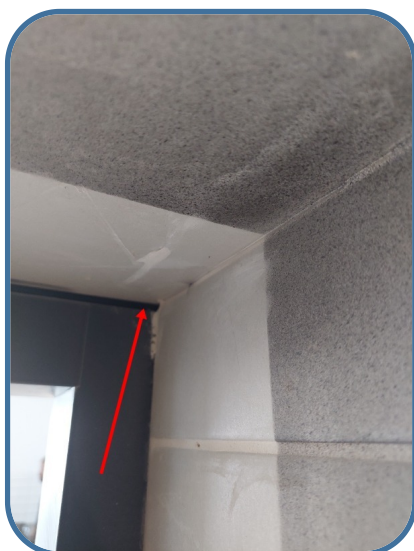
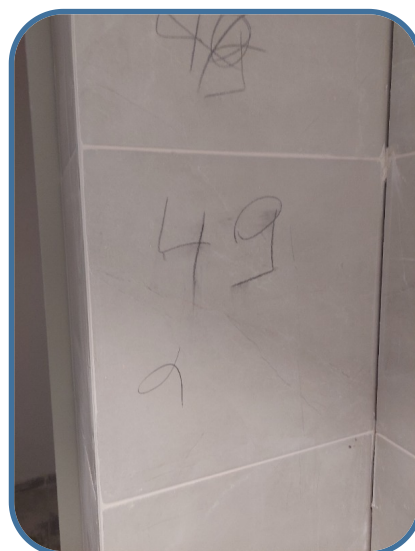
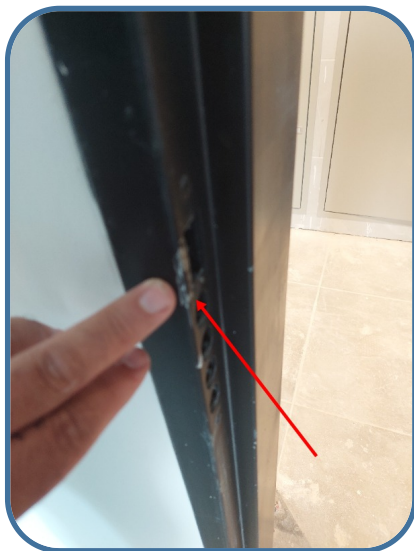
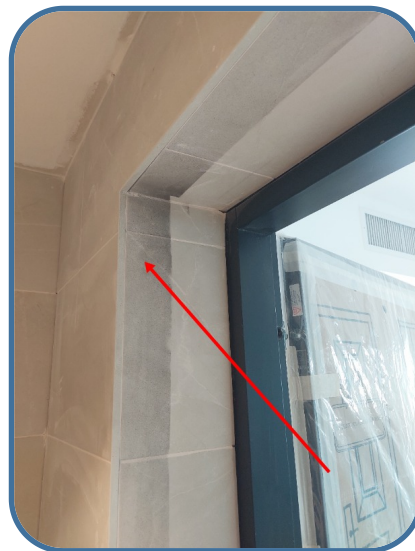
מלבן דלת חיצוני

לא בוצע מילוי גמיש/איטום במקומות הבאים:

א. מסביב למלבן דלת נדרש לבצע מילוי

ב. בוצע צביעה לקויה למשקוף אשר לכלכה את הקיר מסביב

תיקון: יש להשתמש בשכבת יסוד מתאים כדי להבטיח הידבקות טובה של חומר האיטום אל צדי המישק, יעשה הדבר בהתאם.

יש להשתמש בגליל תומך כרכיב רקע לחומר האיטום: רכיב הרקע קובע את מידת עומק החלל שאילו יוכנס חומר האיטום, ומבטיח שהמתקין יוכל לדחוס את חומר האיטום כך שרוב החלל יתמלא עד לרכיב הרקע. הגליל התומך יהיה עשוי מחומר שלא יידבק לחומר האיטום, כגון פוליאאתילן מוקצף ואופן השימוש בו יבטיח שחומר האיטום יידבק רק לשני צדי המישק. רצוי להשתמש, על פי הצורך, בסרט דביק שיודבק משני צדי המישק לפני ביצוע האיטום

יש לנקות בטינר את האריחים
יש לחדש צבע למלבן דלת
הערכת עלות: 1500 ש"ח

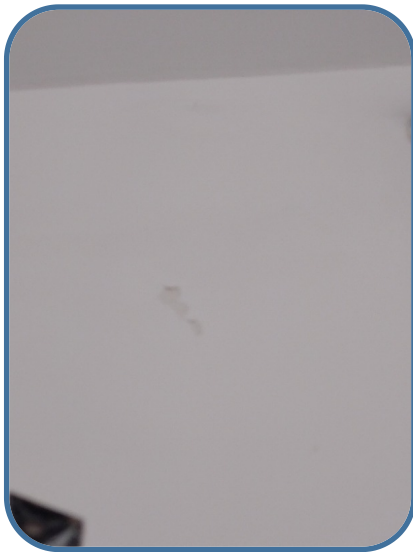
מסביב לרוזטה כיבוי אש

מראה טיח לא אחיד.

יש להשלים מילוי גמיש סביב רוזטות בכל הדירה

זאת בניגוד לת"י 1920.2 סעיף 3.1 המחייב שמראה הטיח, גימורו וגוונו יתאימו למוזמן..
זאת בניגוד לת"י 1922 חלק 1 הדורש שהצבע יתאים לדרישות התפקוד בהתאם לתנאי הסביבה.

תיקון: נדרש לתקן בצורה מקצועית ואחידה.

הערכת עלות: 550 ש"ח

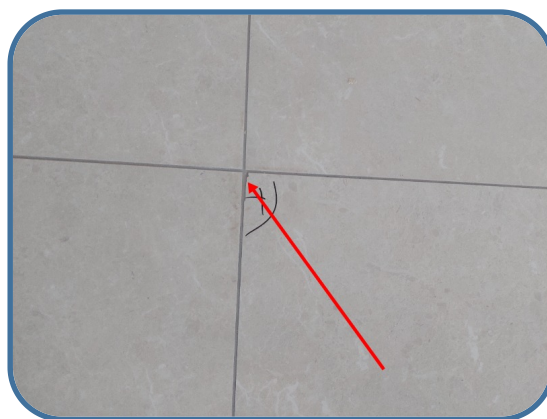
אריח שני מקיר מטבח אריח שלישי מדלת

פגיעות/פגמים באריחים (שברים, סדקים, שריטות וכדומה).

זאת בניגוד לת"י 1555 חלק 3 סעיף 5.1.4.4 - הדורש בדיקת שלמות ונקיון האריחים ופסילה של כל אריח שאינו עומד בדרישות ת"י 314, והחלפת אריחים פגומים או אריחים שנפגעו במהלך העבודות. זאת בניגוד לסעיף 4 שבתקן 1629 הדורש בדיקה חזותית של האריחים לפני שימוש בהם ופסילה של אריחים שמתגלים בהם פגמים החורגים מהמותר ע"פ ת"י 6. ובניגוד לת"י 6 - לגבי ליקויים מותרים באריחים מסוג א'.

ובניגוד למפרט הכללי - סעיף 10024 - הדורש כי "האריחים יבדקו בדיקה חזותית לפני תחילת מלאכת הריצוף. כל אריח שפניו או מקצועותיו או פינותיו אינם עומדים בדרישות, לא ישמש לריצוף ויסולק מהאתר.

בנוסף יבוקר כל אריח עם הנחתו. כל אריח פגום, מוכתם או סדוק ייפסל ויסולק מהאתר, אפילו אם כבר נקבע במקומו"

תיקון: נדרש לפרק ולהחליף האריחים הפגומים.

הערכת עלות: 750 ש"ח

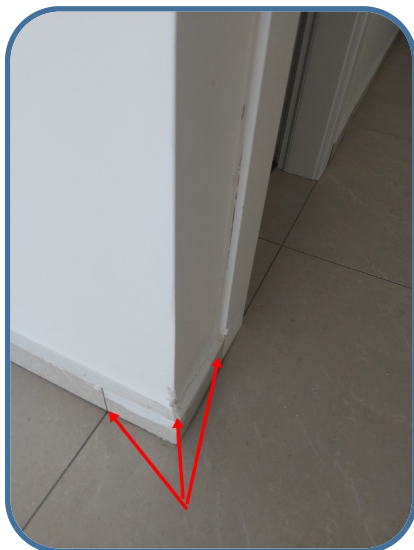
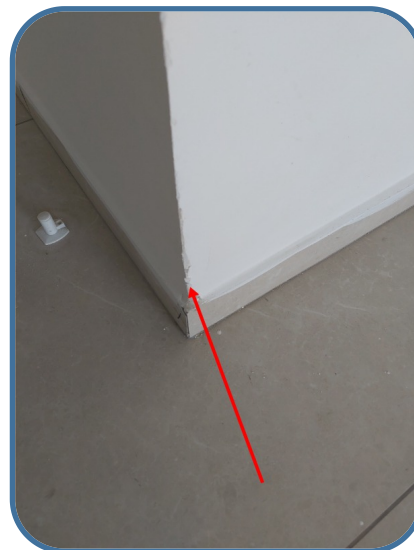
פינות קירות סלון

נשירה חלקית של שיפולים עקב מחסור בצמנט (טיט) המחובר והדבקה לקויה.

זאת בניגוד למפרט הכללי לעבודות בנין, סעיף 10035 לפיו: "שיפולים קרמיים יבוצעו כנאמר לעיל בסעיף 10025 לגבי שיפולי טראצו", וכן בניגוד לנאמר בסעיף 10025.

תיקון: יש לבצע חיפוי קירות בשיפולים בצורה מקצועית.

הערכת עלות: 450 ש"ח

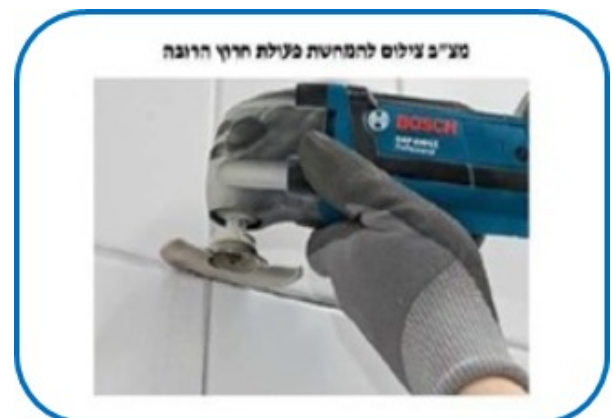
- בוצע מילוי לא מקצועי של מלט ("רובה") בריצוף .
בין שיפולים לקירות

א..תקן 1205, חלק 3 - סעיף 2.1 לפיו: "מקום המגע בין קביעת שרברבות לבין סביבתה (קיר, רצפה, משטח עבודה, ריהוט) יהיה אטום מים.

ב..מפרט הכללי לעבודות בניה - סעיף 07042 - לפיו "חיבורי הקבועות לקירות ולרצפות יהיו אטימים, חזקים ויציבים. עם זאת יהיה החיבור גמיש כדי למנוע העברת מאמצים העלולים לפגוע.

הערכת עלות: 750 ש"ח

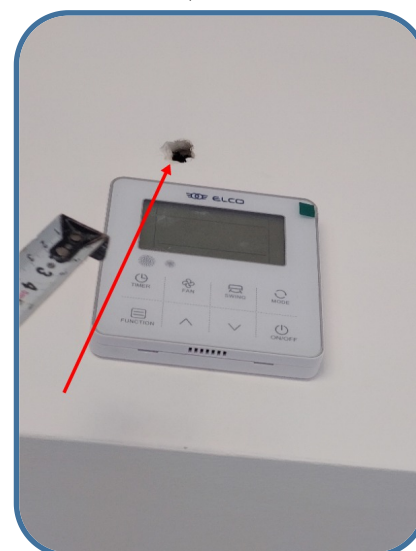
מעל טרמוסטט מזגן

גימור מחיצות הגבס נעשה בצורה לא מקצועית.

זאת בניגוד לת"י 1924 סעיף 3.9.1 לפיו נדרש שהאיחוי יעשה במפגש בין מחיצות, במגרע בין שני לוחות גבס, בין מחיצות לרכיבי מבנה, על כל פני המחיצה, על ראשי ברגים, הכל לפי מה שנדרש. מרווחים בין לוחות שמעל ל- 3 מ"מ ימולאו לפני האיחוי בדבק גבס מחוזק, האיחוי יעשה ב- 2 שכבות מינימום עד שיתקבל פני שטח ישר וחלק. במחיצות המחופות באריחים שם ניתן לעשות את האיחוי בשכבה אחת. יש להמתין 12-24 שעות בין ביצוע השכבות על מנת שיתקבל יבוש מלא של השכבה הראשונית. נדרש לבצע פינות מגן קשיחות ופינות משתנות המשוקות בגלילים בפינות המחיצות, יש לבצע פינות מגן קשיחות ולא פינות מגן משוקות בגלילים בפינות החיצוניות של המחיצות החשופות לפגיעה מכנית.

תיקון: נדרש לתקן עד לקבלת מראה אחיד.

הערכת עלות: 150 ש"ח

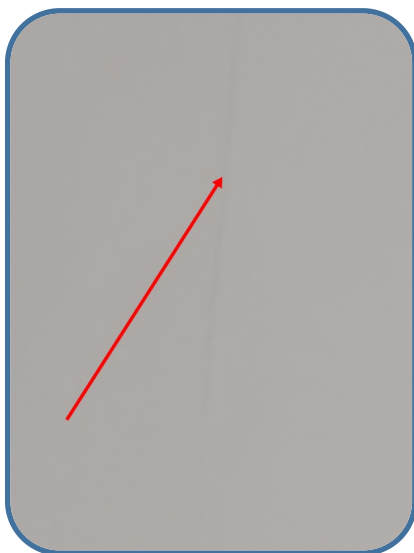
חיבור פלטות גבס לא מקצועיים עם סדקים ולא במישור אחיד, מפגע אסתטי. סינר מתחת למזגן סלון

זאת בניגוד למפרט הכללי לעבודות בנייה סעיף 210493 סעיפים ב', ה'. ובניגוד למפרט הכללי (הספר הכחול) סעיף 22.03.05 לפיו: "בכל מקרה יעמדו מחיצות מתועשות בתכונות הבאות: יציבות בתנאי השירות השונים, התאמה לחלקי המבנה הסמוכים, דיוק מידות וגימור נאות..."

וכן בניגוד לסעיף 22.03.06.01 לפיו: "גימור פני השטח של המחיצה משני צידיה יהיו חלקים ויהוו רקע מתאים לקבלת שכבות צביעה..."

וכן בניגוד לסעיף 22.03.06.02 לפיו: "מראה מחיצה בנויה מרכיבים, שהחיבור ביניהם מתוכנן להיות נסתר, יהיה מישורי מבלי שהחיבור בין הרכיבים יפגע באחידות פני השטח, לא יהיו בליטות, שקעים, סדקים במקומות החיבור או ברכיבים עצמם כתוצאה משיטת החיבור"

וכן בניגוד לסעיף 22.04.12.02 לפיו: "את המישקים בין לוחות הגבס... יש לבצע את המרק במספר שכבות עד קבלת שטח אחיד וחלק"

תיקון: נדרש למרוח שפכטל אמריקאי ב-3 שכבות, לבצע שיוף ולחדש צביעה בצורה מקצועית.

הערכת עלות: 350 ש"ח

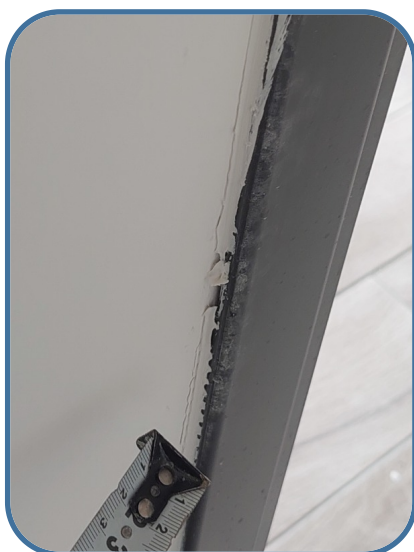
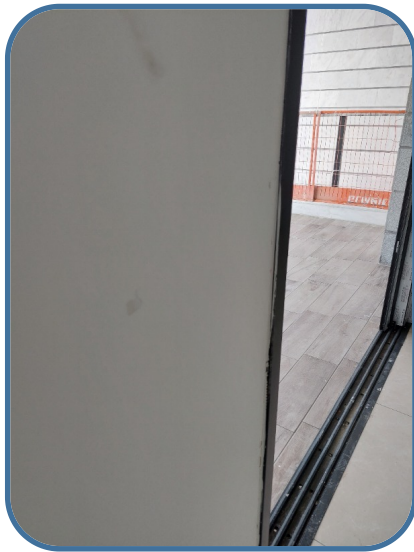
סביב חלון

מראה טיח לא אחיד.

זאת בניגוד לת"י 1920.2 סעיף 3.1 המחייב שמראה הטיח, גימורו וגוונו יתאימו למוזמן..
זאת בניגוד לת"י 1922 חלק 1 הדורש שהצבע יתאים לדרישות התפקוד בהתאם לתנאי הסביבה.
תיקון: נדרש לתקן בצורה מקצועית ואחידה.
הערכת עלות: 350 ש"ח

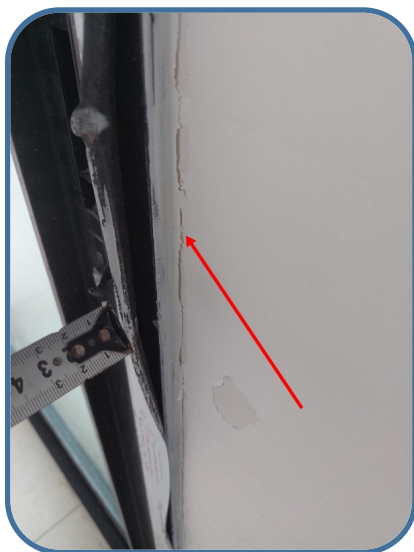
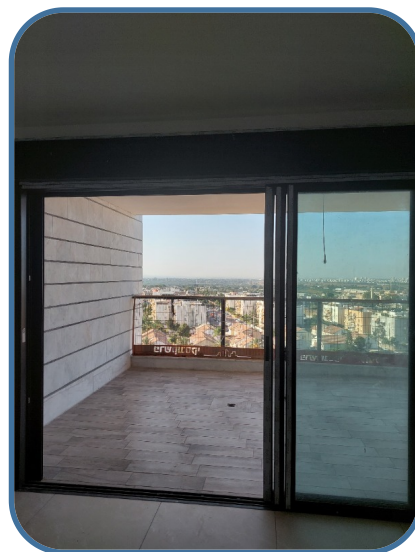
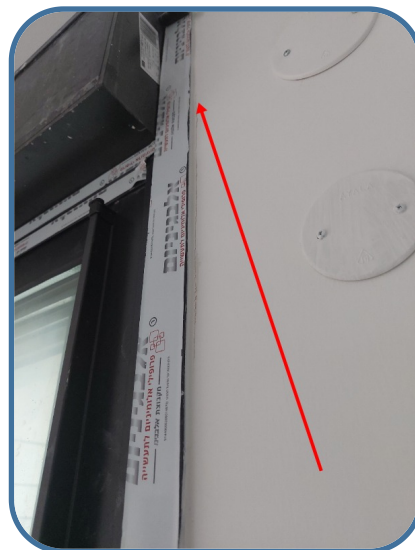
יש לאטום היטב בחומר איטום על בסיס סיליקון או שרפים אקריליים סביב מסגרות החלונות ולהקפיד בחזיתות תחתונות המשופעות בגשמים.
חלון

ת"י 4068 חלק 1 "חלונות ותריסים מותקנים באתר: חלונות ותריסים מאלומיניום", סעיף 5.1 "תכנון ההתקנה "על-פיו מוצרי אלומיניום ומלבנים סמויים יותקנו בפתחים באופן יציב. איטום המישקים ימנע חדירת מים ואוויר אל פנים הדירה. התקנת מוצרי אלומיניום תיעשה לפי תכניות ורשימות המוצרים שהכין המתכנן .

תיקון: יש לפרק את ההלבשה, לבצע איטום מלא לפי תקן ולהתקין את ההלבשה מחדש. יש לבצע מישק במילוי כרמית סטיק PU או סיקה סול C. הערכת עלות: 350 ש"ח

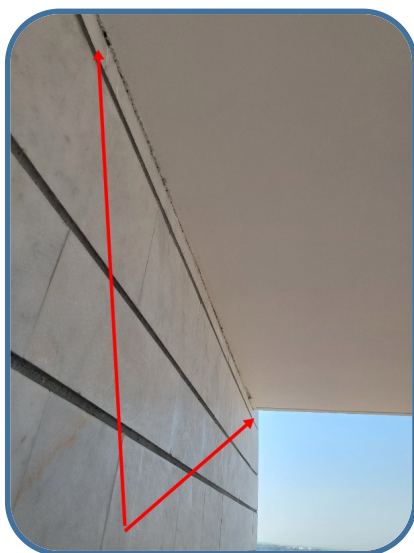
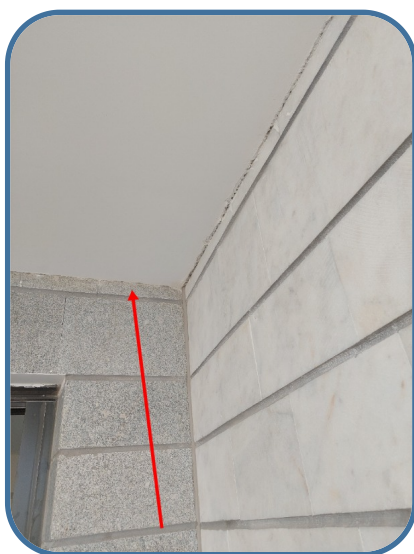
מרפסת שמש פינות

לא בוצע מילוי גמיש/איטום במקומות הבאים:

א. מרפסת שמש-תקרה לחיפוי קיר

ב. יש להסיר בורג סנפלינג

תיקון: יש להשתמש בשכבת יסוד מתאים כדי להבטיח הידבקות טובה של חומר האיטום אל צדי המישק, יעשה הדבר בהתאם .

יש להשתמש בגליל תומך כרכיב רקע לחומר האיטום: רכיב הרקע קובע את מידת עומק החלל שאילו יוכנס חומר האיטום, ומבטיח שהמתקין יוכל לדחוס את חומר האיטום כך שרוב החלל יתמלא עד לרכיב הרקע. הגליל התומך יהיה עשוי מחומר שלא יידבק לחומר האיטום, כגון פוליאאתילן מוקצף ואופן השימוש בו יבטיח שחומר האיטום יידבק רק לשני צדי המישק .

רצוי להשתמש, על פי הצורך, בסרט דביק שיודבק משני צדי המישק לפני ביצוע האיטום
הערכת עלות: 550 ש"ח

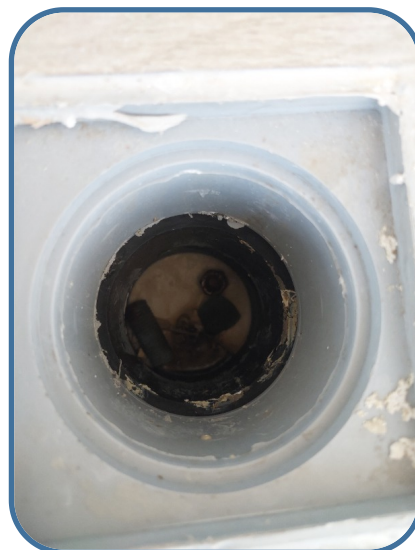
מרפסת שמש ניקוז

צנרת ונקודת ניקוז משופעת בשיירי חומרי בניין, ליקוי זה עלול לגרום לסתימה בעתיד.

תיקון: נדרש לבצע שטיפה יסודית של צנרת ולבצע בדיקת לחץ מים.

הערכת עלות: 1500 ש"ח

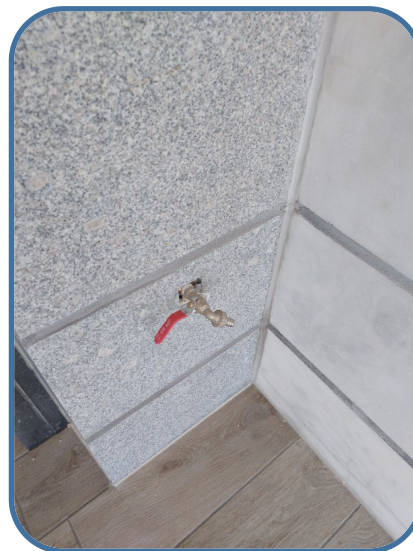
מרפסת שמש

הורכב ברז בסטייה \בולט

תיקון: נדרש לפרק ולתקן

הערכת עלות: 150 ש"ח

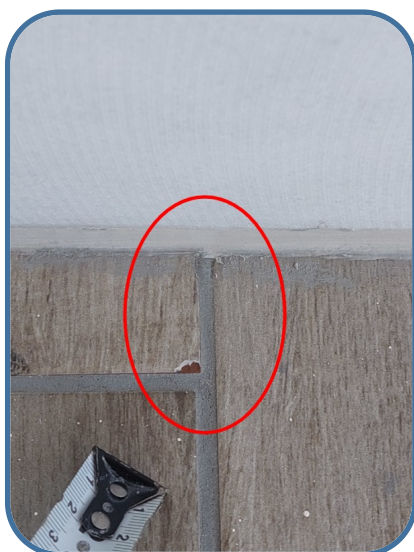
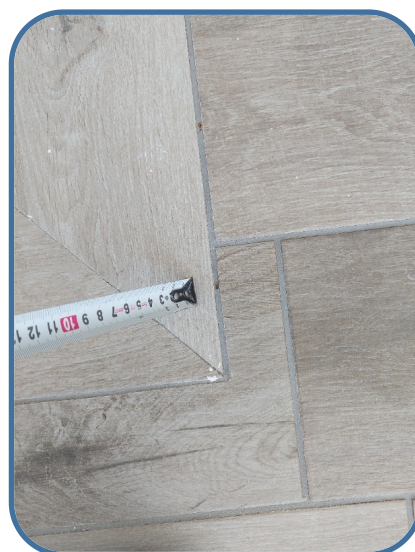
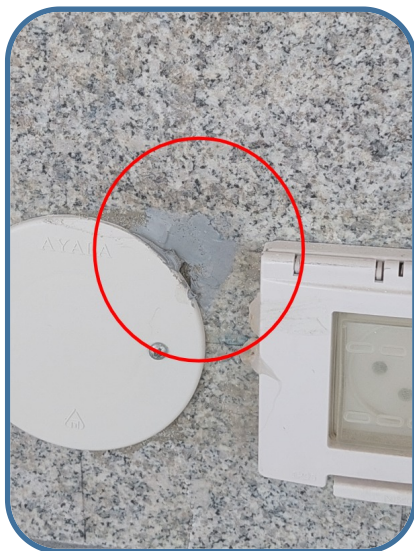
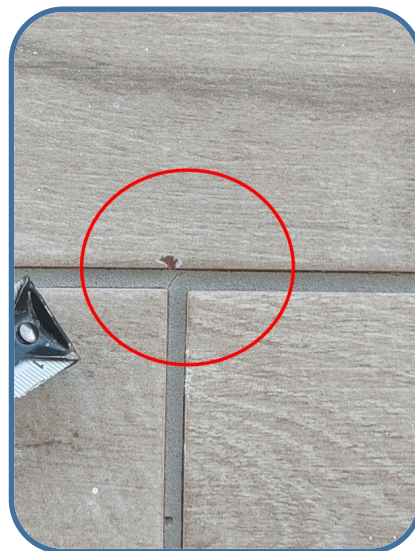
מרפסת שמש רצפה

פגיעות/פגמים באריחים (שברים, סדקים, שריטות וכדומה).

א. צמוד לקיר מול ברז גן

ב. יש לנקות שיש מחלודה

זאת בניגוד לת"י 1555 חלק 3 סעיף 5.1.4.4 - הדורש בדיקת שלמות ונקיות האריחים ופסילה של כל אריח שאינו עומד בדרישות ת"י 314, והחלפת אריחים פגומים או אריחים שנפגעו במהלך העבודות.

זאת בניגוד לסעיף 4 שבתקן 1629 הדורש בדיקה חזותית של האריחים לפני שימוש בהם ופסילה של אריחים שמתגלים בהם פגמים החורגים מהמותר ע"פ ת"י 6.

ובניגוד לת"י 6 - לגבי ליקויים מותרים באריחים מסוג א'.

ובניגוד למפרט הכללי - סעיף 10024 - הדורש כי "האריחים יבדקו בדיקה חזותית לפני תחילת מלאכת הריצוף. כל אריח שפניו או מקצועותיו או פינותיו אינם עומדים בדרישות, לא ישמש לריצוף ויסולק מהאתר.

בנוסף יבוקר כל אריח עם הנחתו. כל אריח פגום, מוכתם או סדוק ייפסל ויסולק מהאתר, אפילו אם כבר נקבע במקומו"

תיקון: ניתן לתקן בדבק שיש בגוון המתאים

הערכת עלות: 350 ש"ח

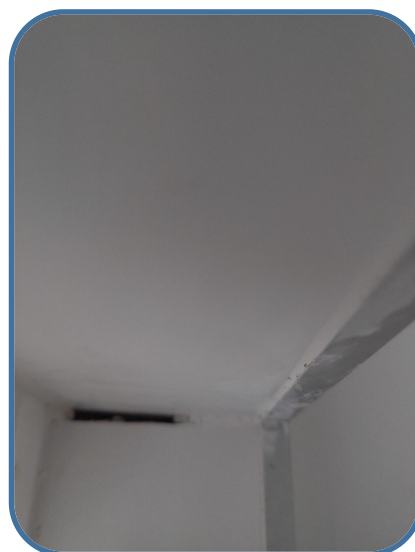
ליד ונטה מאחורי דלת

מראה טיח לא אחיד.

זאת בניגוד לת"י 1920.2 סעיף 3.1 המחייב שמראה הטיח, גימורו וגוונו יתאימו למוזמן..
זאת בניגוד לת"י 1922 חלק 1 הדורש שהצבע יתאים לדרישות התפקוד בהתאם לתנאי הסביבה.
תיקון: נדרש לתקן בצורה מקצועית ואחידה.
נדרש להעביר חשמל בצינור ירוק בתוך הטיח
הערכת עלות: 750 ש"ח

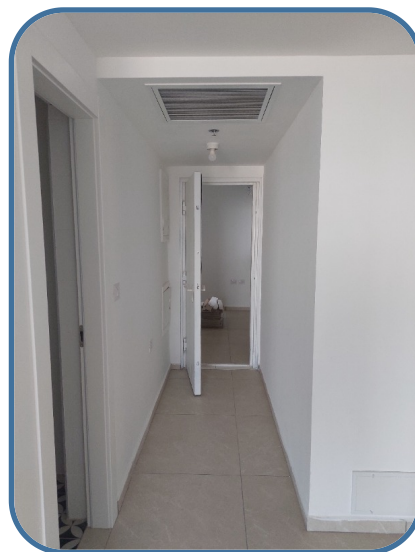
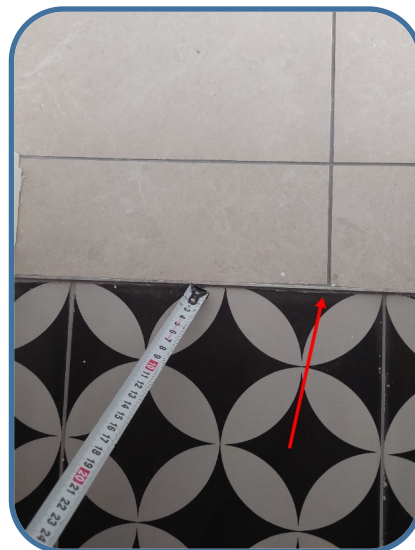
מרפסת שמש רצפה

פס הפרדה עשוי מתכת בכניסה בולט מפני הריצוף. הדבר מעיד על ביצוע לא מקצועי ומהווה מפגע בטיחותי.

וזאת בניגוד למפרט הכללי הבין משרדי לבניה (הספר הכחול) סעיף 10034 "משאר הבחינות יבוצע הריצוף כאמור ביחס לריצוף באריחי טראצו".

זאת בניגוד למפרט הכללי הבין משרדי לבניה (הספר הכחול), סעיף: 10024 - הדורש כי "אם לא נאמר אחרת, במקומות שיש בהם הפרשי מפלסים, יש לסיים את הריצוף בפס אלומיניום שטוח בחתך מינימלי של 3/30 מ"מ מעוגן היטב".

תיקון: נדרש לפרק או לשייף בדיסק ולבצע מחדש במפלס אחיד עם פני הריצוף.

הערכת עלות: 750 ש"ח

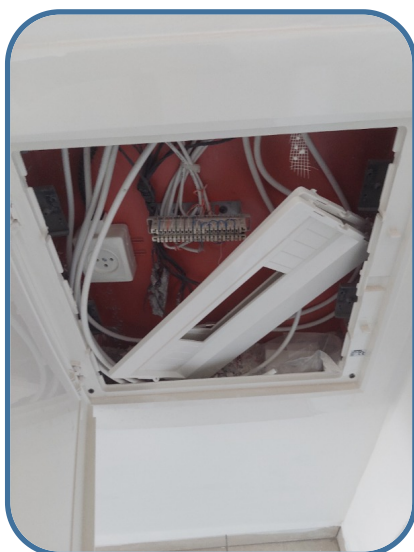
לא בוצע סימון הנתיכים בלוח החשמל. נדרש להשלים פסים מ P.V.C במקומות החסרים. סימון

- בניגוד למפרט 165) תיבות ללוחות חיבורים למתקני חשמל) סעיף 4 .
וכן בניגוד לתקנות החשמל) התקנת לוחות במתח עד 1000 וולט) סעיף 14 הקובע כי:
א. מבטחים מפסקים וציוד המשמש למדידה, בקרה והתרעה יסומנו בהתאם לייעודם .
ב: כבלים ומובילים המגיעים ללוח, למעט במיתקן ביתי, יסומנו בהתאם לייעודם.

תיקון: נדרש להשלים פסים מ P.V.C במקומות החסרים.
הערכת עלות: 250 ש"ח

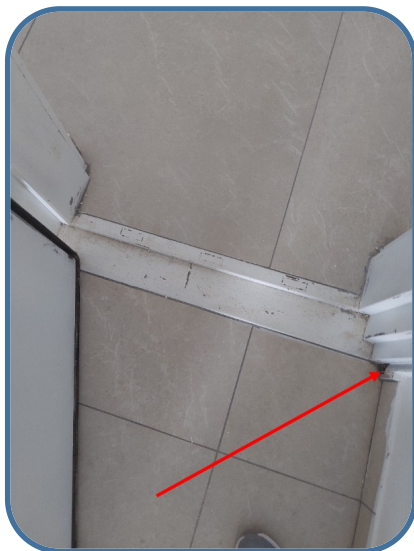
דלת ממ"ד

לא בוצע מילוי גמיש/איטום מאחורי דלת ממד

תיקון: יש להשתמש בשכבת יסוד מתאים כדי להבטיח הידבקות טובה של חומר האיטום אל צדי המישק,

יעשה הדבר בהתאם.

הערכת עלות: 350 ש"ח

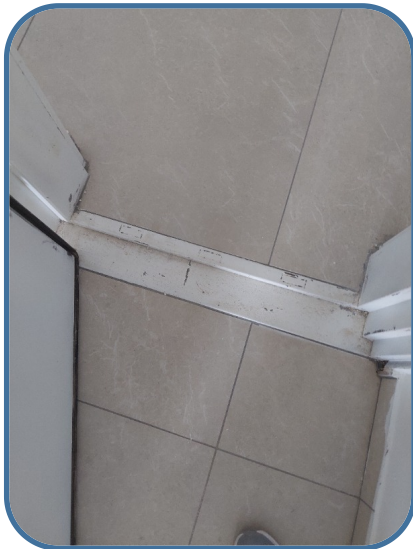
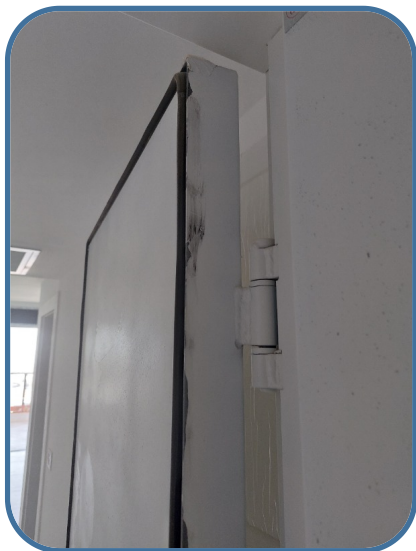
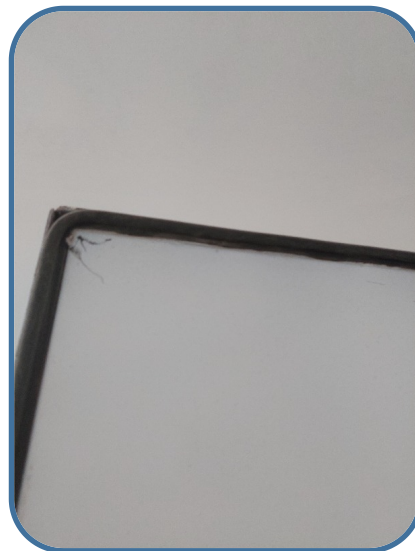
מלבן (משקוף) דלת אינו צבוע כהלכה (קיימים שריטות \פגמים על גבי הדלת)
דלת ממ"ד

צביעת מלבני דלתות צובעים כמפורט בסעיף א' לעיל, אלא שהצביעה מתבצעת במברשת, סעיף 4.4.1 - או באמצעות התזה רגילה סעיף 4.3.1.1.

תיקון: יש להסיר את הצבע הלקוי ולחדש צביעה.

במידה וקיים שריטה עמוקה ולא ניתנת לתיקון מקומי יש לבצע צביעה בתנור

הערכת עלות: 350 ש"ח

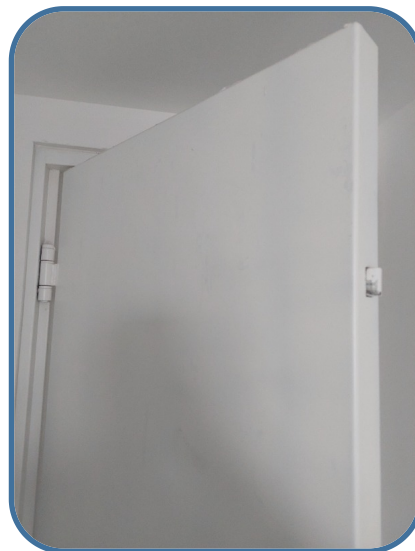
דלת ממ"ד

דלת אינה נסגרת היטב (לא ננעלת).

זאת בניגוד לתקנות ההתגוננות האזרחית)מפרטים לבניית מקלטים) התש"ן 1990 סעיף 202 הקובע כי:
"הכניסה למרחב מוגן דירתי תהיה מתוך שטח הדירה ותותקן בה דלת הדף דירתי, אשר תהיה אטומה
בפני גזים".

תיקון: נדרש לכוון צירים.

יש לבצע שימון צירים

הערכת עלות: 250 ש"ח

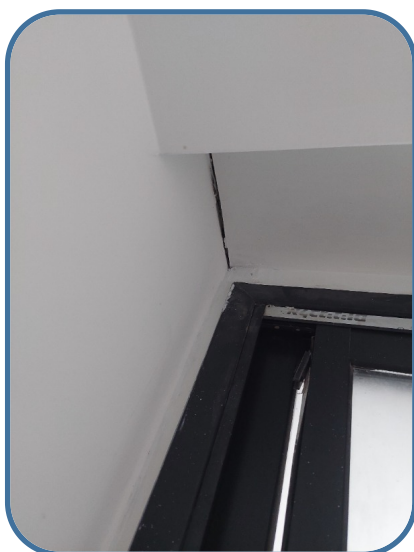
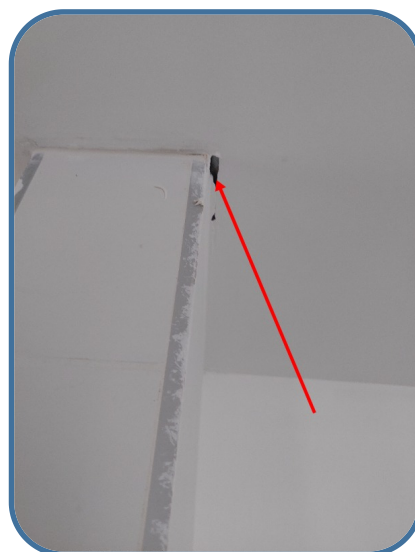
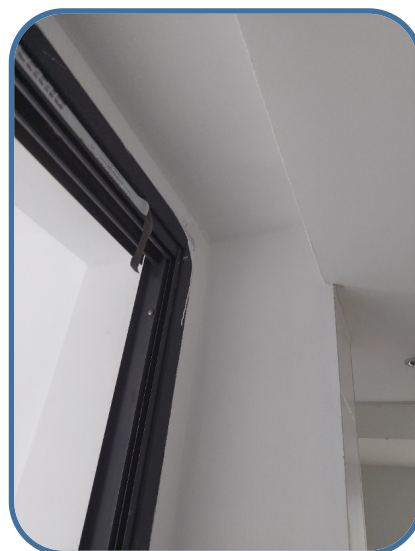
חלון מסתור כביסה, מעל סרגל פינה

מראה טיח לא אחיד.

זאת בניגוד לת"י 1920.2 סעיף 3.1 המחייב שמראה הטיח, גימורו וגוונו יתאימו למוזמן.
זאת בניגוד לת"י 1922 חלק 1 הדורש שהצבע יתאים לדרישות התפקוד בהתאם לתנאי הסביבה.
תיקון: נדרש לתקן בצורה מקצועית ואחידה.
הערכת עלות: 700 ש"ח

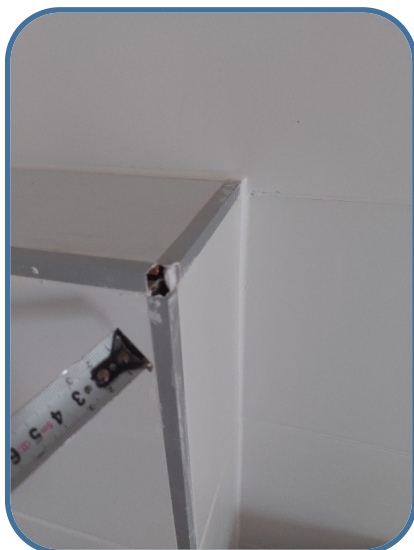
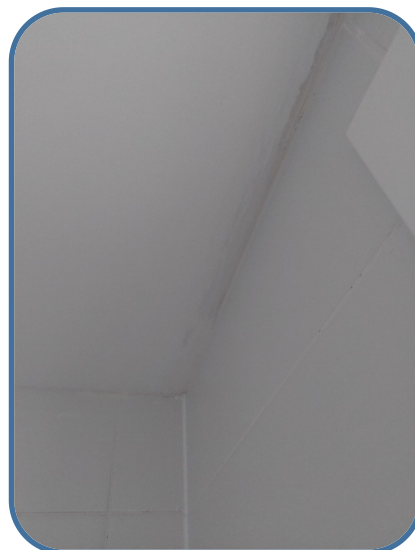
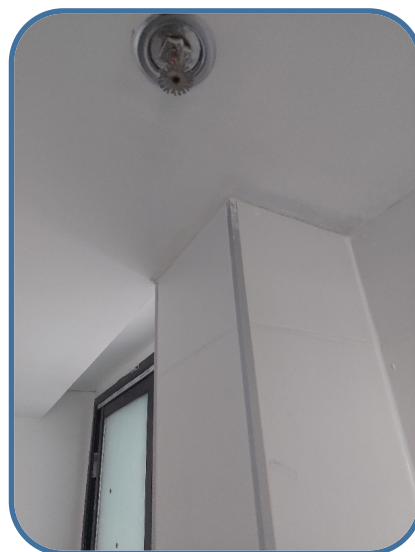
21.1. פינה של סרגל הפרדה הורכב בסטייה

פינת הקרמיקה (זווית הפרדה) במבנה הניאגרה לא הותקנה

תיקון: נדרש להשלים
יש להשלים מילוי סביב הסרגל
הערכת עלות: 150 ש"ח

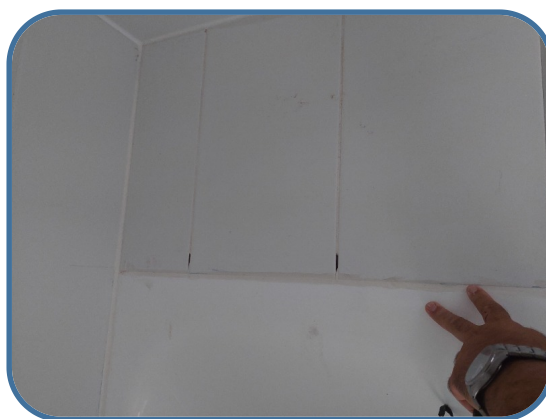
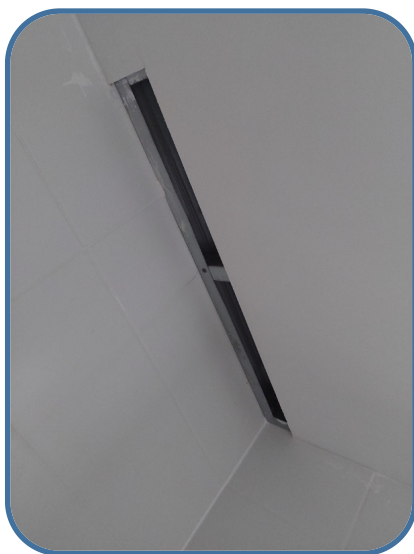
23.1. חוסר רובה.

- לא בוצע כראוי מלט רובה בין האריחים ב .
מים עלולים לחדור לגרום לנזקים.
יש להשלים גבס באמבטיה
פודסט אמבטיה , מעל אמבטיה

הליקוי הנ"ל בניגוד ל:

1. תקן 1205, חלק 3 - סעיף 2.1 לפיו: "מקום המגע בין קביעת שרברבות לבין סביבתה (קיר, רצפה, משטח עבודה, ריהוט) יהיה אטום מים.

2. הל"ת (קבועות שרברבות, מחסומים ומלכודים) סעיף 3.12.2 הדורש כי: "המחברים בין אמבט בנוי והכתלים יהיו אטימי מים. פני הכתלים סביב אמבט בנוי יהיו מצופים

בחומר חלק, בלתי קורוזי, בלתי סופג ועמיד בפני מים לגובה לא פחות מ- 1.80 מ' מעל רום הרצפה".

3. מפרט הכללי לעבודות בניה - סעיף 07042 - לפיו "חיבורי הקבועות לקירות ולרצפות יהיו אטימים, חזקים ויציבים. עם זאת יהיה החיבור גמיש כדי למנוע העברת מאמצים העלולים לפגוע.

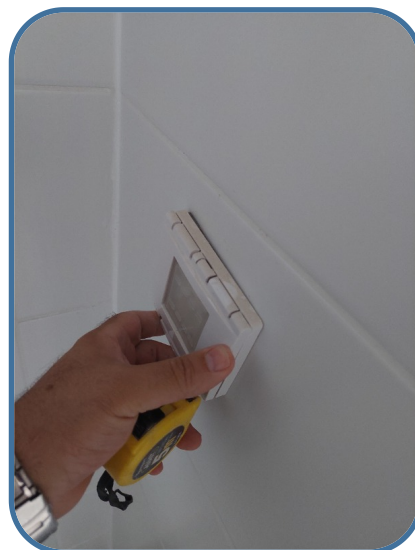
שקע מוגן מים

24.1. שקעים מורכבים בסטייה.

שקעים בקיר אינם מחוזקים

תיקון: נדרש ליישר ולהצמיד לקיר

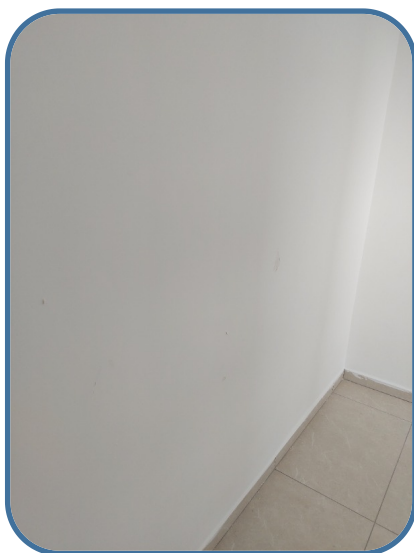
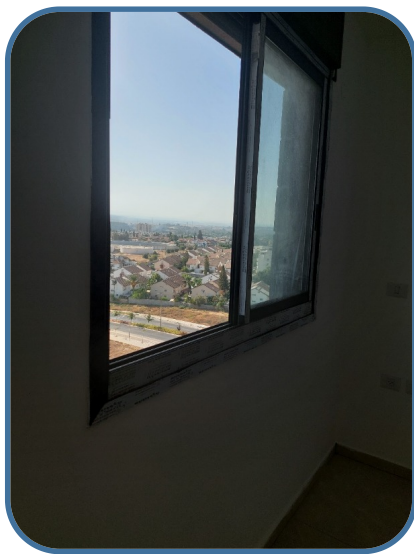
26.1. צביעה לקויה בקיר

צביעה לקויה ולא מקצועית של הקירות
לא בוצעה הכנה כראוי של הקירות לפני ביצוע עבודות הצביעה.

יש לשייף גליות עד למראה אחיד
קירות חדר קיימת גליות בקירות

זאת בניגוד למפרט הכללי - סעיף 11031 - לפיו "כל משטחי טיח ובטון ינוקו היטב מגרגירי חול, זנבות מלט, כתמים, פריחות, אבק ולכלוך. יש לסתום חורים, שקעים ליד ברזל זיון, סדקים ושאר פגמים באמצעות מלט צמנטי עד שהמשטח יהיה חלק אחיד וישר" וכן בניגוד לת"י 1922.

תיקון: נדרש לשפשף את הצבע מהקירות להכין את הקירות והתקרות לצביעה ולצבוע מחדש בשלוש שכבות לפחות של צבע מתאים, תוך הקפדה על ביצוע מקצועי וקבלת גוון תואם ומראה אחיד.
הערכת עלות: 250 ש"ח

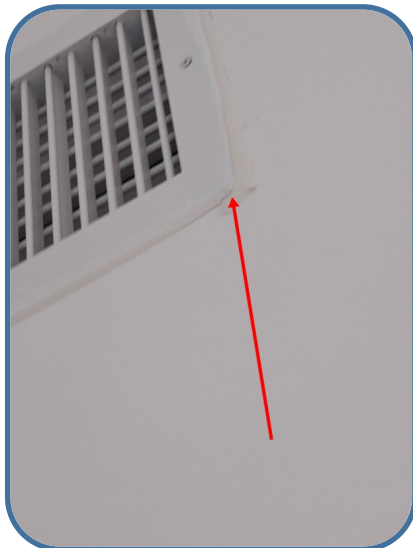
26.2. סטייה בקירות פנים

נדרש לתקן סטייה של חיפוי קיר מעל גריל מזגן, קירות חדר

ובניגוד לת"י 1555.1 פרק ג' סעיף 3.2 הקובע כי חיפוי הקיר יהיה חלק ומישורי והסטייה המקסימלית מהמישוריות היא 3 מ"מ לכל 2 מטר.

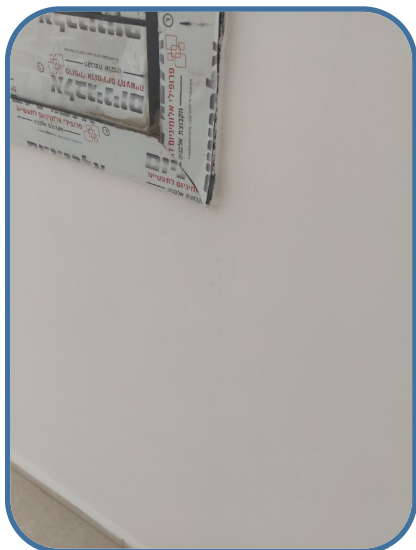
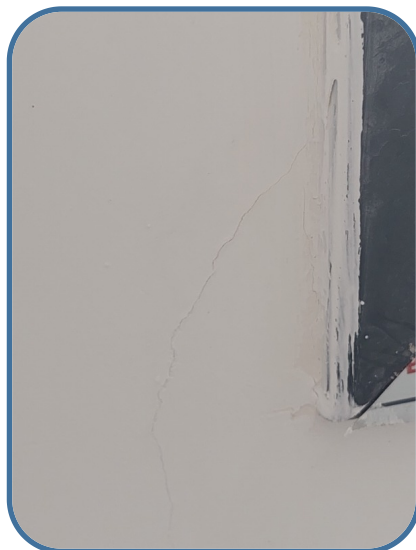
27.1. איטום מסביב להלבשות/פרופילים.

יש לאטום היטב בחומר איטום על בסיס סיליקון או שרפים אקריליים סביב מסגרות החלונות ולהקפיד בחזיתות תחתונות המשופעות בגשמים.
חלון

ת"י 4068 חלק 1 "חלונות ותריסים מותקנים באתר: חלונות ותריסים מאלומיניום", סעיף 5.1 "תכנון ההתקנה" על-פיו מוצרי אלומיניום ומלבנים סמויים יותקנו בפתחים באופן יציב. איטום המישקים ימנע חדירת מים ואוויר אל פנים הדירה. התקנת מוצרי אלומיניום תיעשה לפי תכניות ורשימות המוצרים שהכין המתכנן.

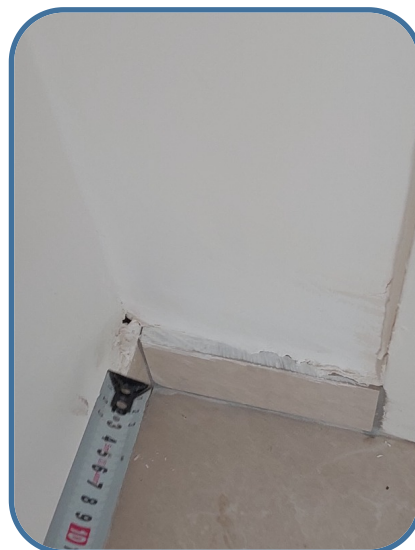
28.1. התפרקות של שיפולים בחיפוי קיר

נשירה חלקית של שיפולים עקב מחסור בצמנט (טיט) המחבר והדבקה לקויה.
מתחת חלון

זאת בניגוד למפרט הכללי לעבודות בנין, סעיף 10035 לפיו: "שיפולים קרמיים יבוצעו כנאמר לעיל בסעיף 10025 לגבי שיפולי טראצו", וכן בניגוד לנאמר בסעיף 10025.
תיקון: יש לבצע חיפוי קירות בשיפולים בצורה מקצועית.
הערכת עלות: 250 ש"ח

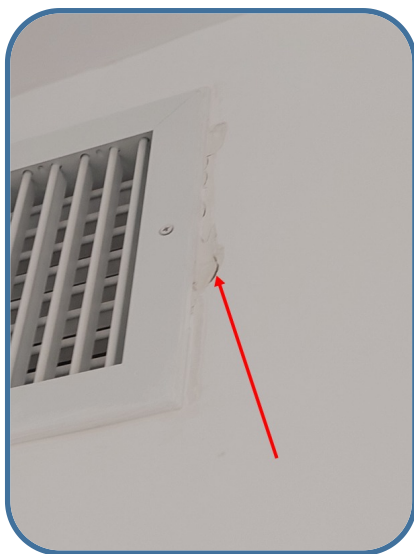
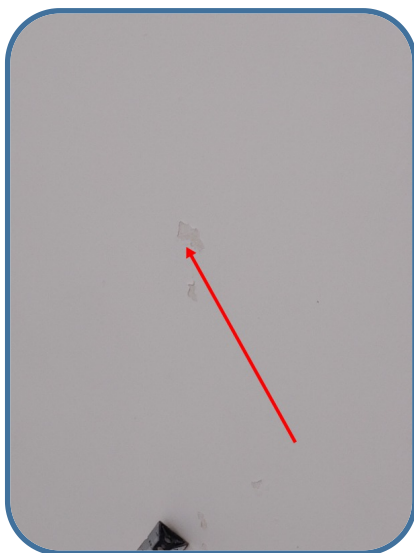
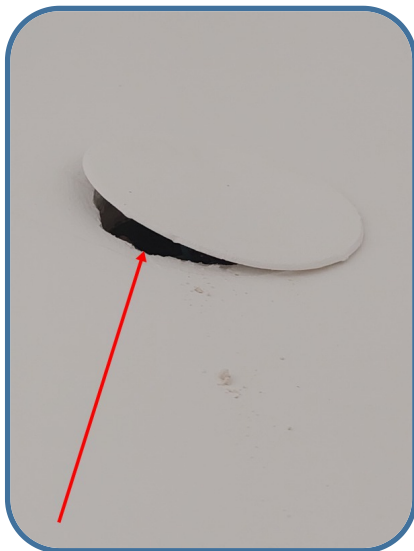
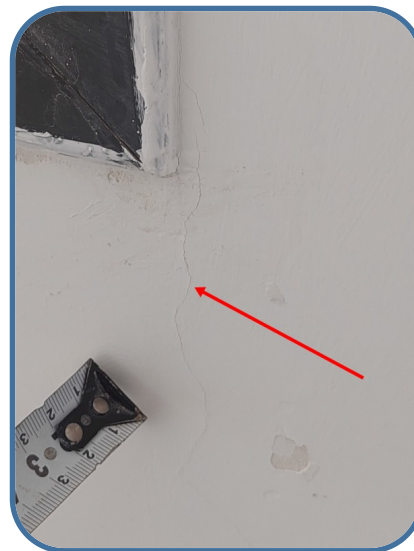
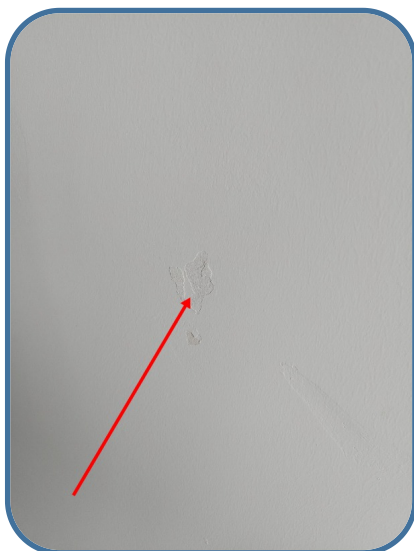
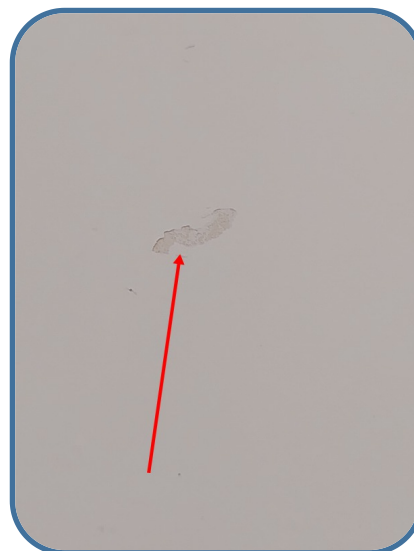
קירות חדר

31.1. טיח לא אחיד/מתקלף.

מראה טיח לא אחיד.

זאת בניגוד לת"י 1920.2 סעיף 3.1 המחייב שמראה הטיח, גימורו וגוונו יתאימו למוזמן..
זאת בניגוד לת"י 1922 חלק 1 הדורש שהצבע יתאים לדרישות התפקוד בהתאם לתנאי הסביבה.
תיקון: נדרש לתקן בצורה מקצועית ואחידה.
הערכת עלות: 850 ש"ח

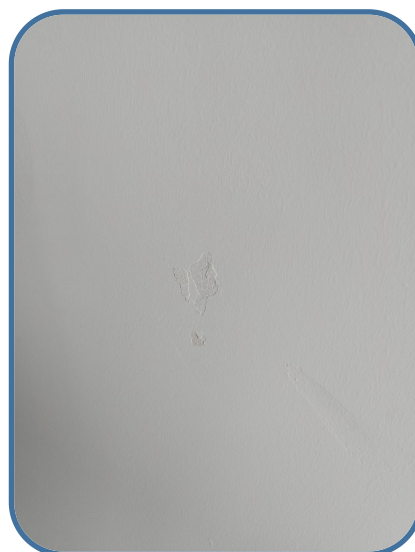
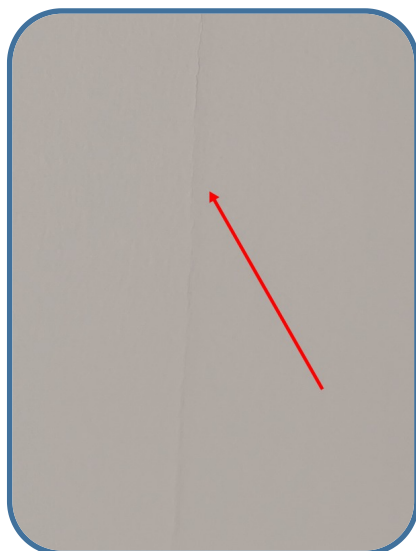
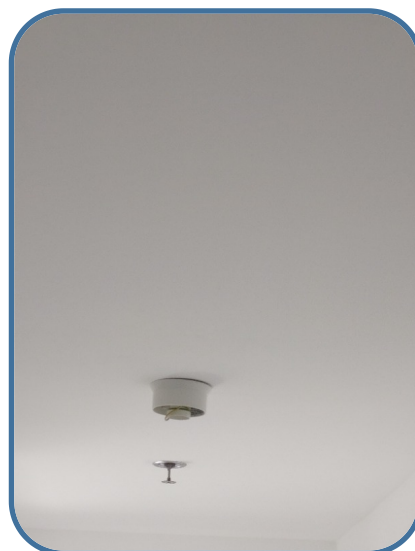
32.1. ליקויים במחיצות גבס

חיבור פלטות גבס לא מקצועיים עם סדקים ולא במישור אחיד, מפגע אסתטי.
הנמכת תקרה ליד מנורה

זאת בניגוד למפרט הכללי לעבודות בנייה סעיף 210493 סעיפים ב', ה'.
ובניגוד למפרט הכללי (הספר הכחול) סעיף 22.03.05 לפיו: "בכל מקרה יעמדו מחיצות מתועשות בתכונות הבאות: יציבות בתנאי השירות השונים, התאמה לחלקי המבנה הסמוכים, דיוק מידות וגימור נאות..."
וכן בניגוד לסעיף 22.03.06.01 לפיו: "גימור פני השטח של המחיצה משני צידיה יהיו חלקים ויהוו רקע מתאים לקבלת שכבות צביעה..."
וכן בניגוד לסעיף 22.03.06.02 לפיו: "מראה מחיצה בנויה מרכיבים, שהחיבור ביניהם מתוכנן להיות נסתר, יהיה מישורי מבלי שהחיבור בין הרכיבים יפגע באחידות פני השטח, לא יהיו בליטות, שקעים, סדקים במקומות החיבור או ברכיבים עצמם כתוצאה משיטת החיבור"
וכן בניגוד לסעיף 22.04.12.02 לפיו: "את המישקים בין לוחות הגבס... יש לבצע את המרק במספר שכבות עד קבלת שטח אחיד וחלק"
תיקון: נדרש למרוח שפכטל אמריקאי ב-3 שכבות, לבצע שיוף ולחדש צביעה בצורה מקצועית.
הערכת עלות: 350 ש"ח

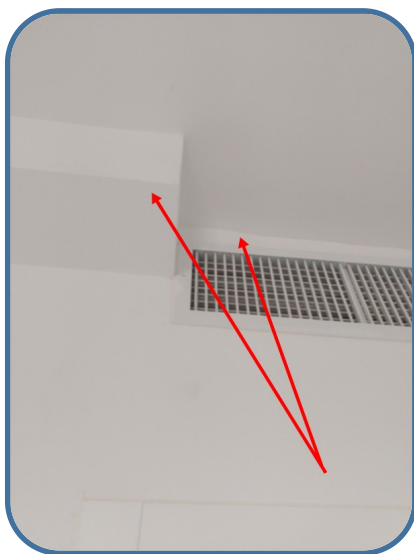
33.1. צביעה לקוייה בקיר

צביעה לקוייה ולא מקצועית של הקירות
לא בוצעה הכנה כראוי של הקירות לפני ביצוע עבודות הצביעה.
קירות חדר, סינר, מאחורי דלת

זאת בניגוד למפרט הכללי - סעיף 11031 - לפיו "כל משטחי טיח ובטון ינוקו היטב מגרגרי חול, זנבות מלט, כתמים, פריחות, אבק ולכלוך. יש לסתום חורים, שקעים ליד ברזל זיון, סדקים ושאר פגמים באמצעות מלט צמנטי עד שהמשטח יהיה חלק אחיד וישר"

וכן בניגוד לת"י 1922.

תיקון: נדרש לשפשף את הצבע מהקירות להכין את הקירות והתקרות לצביעה ולצבוע מחדש בשלוש שכבות לפחות של צבע מתאים, תוך הקפדה על ביצוע מקצועי וקבלת גוון תואם ומראה אחיד.

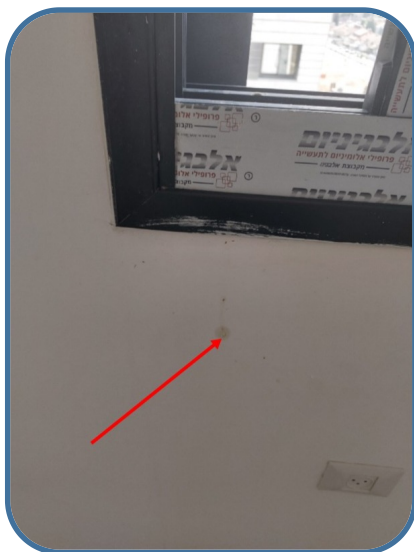
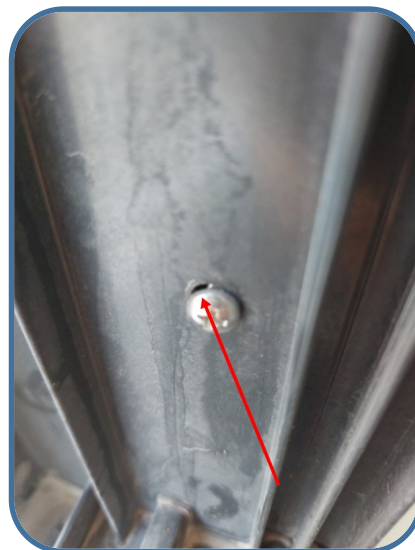
34.1. איטום מסביב להלבשות/פרופילים.

יש לאטום היטב בחומר איטום על בסיס סיליקון או שרפים אקריליים סביב מסגרות החלונות ולהקפיד בחזיתות תחתונות המשופעות בגשמים. חלון

ת"י 4068 חלק 1 "חלונות ותריסים מותקנים באתר: חלונות ותריסים מאלומיניום", סעיף 5.1 "תכנון ההתקנה" על-פיו מוצרי אלומיניום ומלבנים סמויים יותקנו בפתחים באופן יציב. איטום המישקים ימנע חדירת מים ואוויר אל פנים הדירה. התקנת מוצרי אלומיניום תיעשה לפי תכניות ורשימות המוצרים שהכין המתכנן.

תיקון: יש לפרק את ההלבשה, לבצע איטום מלא לפי תקן ולהתקין את ההלבשה מחדש. יש לבצע מישק במילוי כרמית סטיק PU או סיקה סול C. הערכת עלות: 350 ש"ח

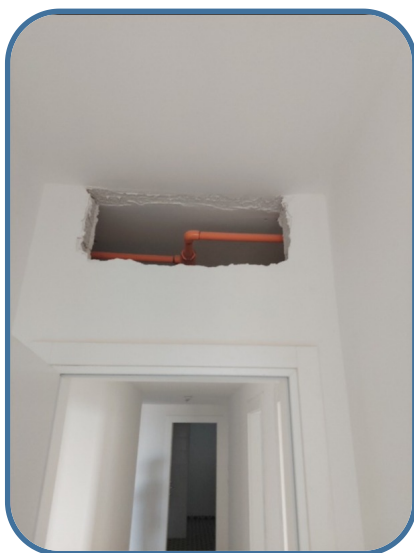
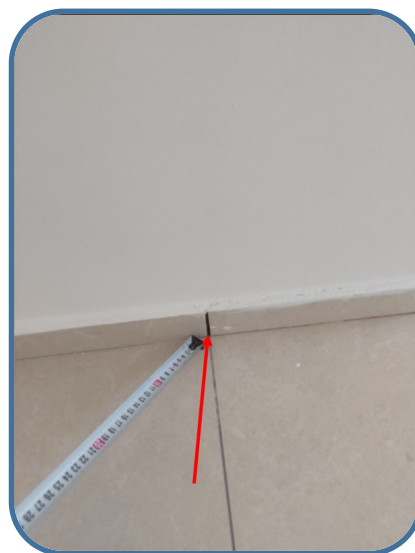
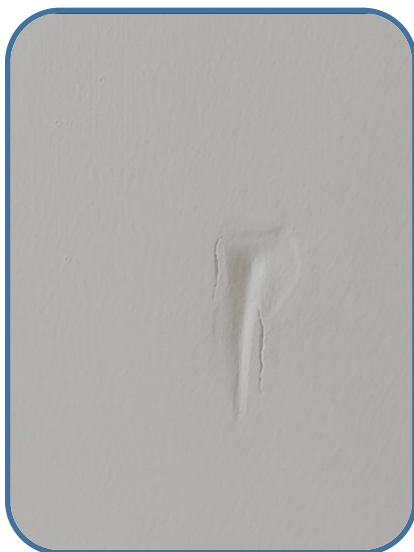
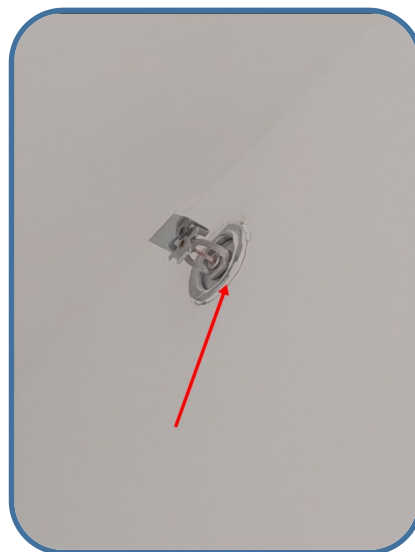
35.1. עבודות איטום

לא בוצע מילוי גמיש/איטום במקומות הבאים:

- א. בין רצפה לשיפולים
- ב. השלמות טיח וצבע בקירות קירות, מיזוג, רצפה

תיקון: יש להשתמש בשכבת יסוד מתאים כדי להבטיח הידבקות טובה של חומר האיטום אל צדי המישק, יעשה הדבר בהתאם.

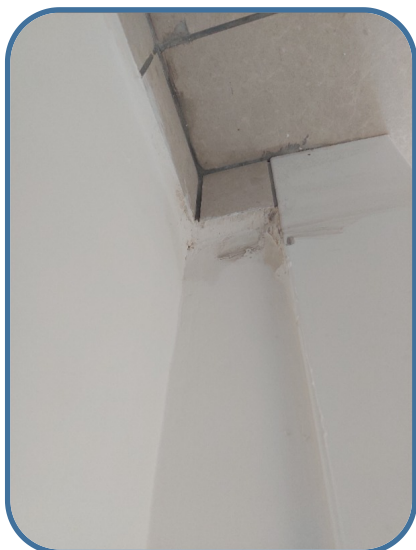
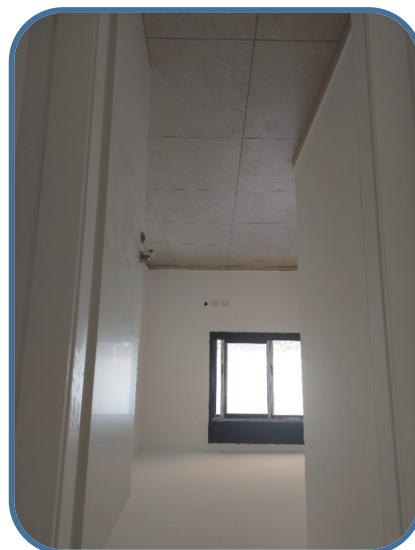
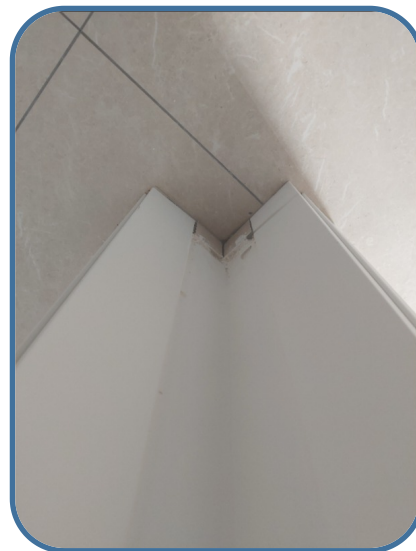
37.1. איטום מסביב למלבן דלת (משקוף).

לא בוצע מילוי חומר גמיש במישק ההפרדה בין משקוף דלת הכניסה והחיפוי הקיר.
כניסה לחדר בין מלבני דלתות

במישק (מפגש) בין הפנלים (קרמיקה) להלבשות הדלתות (עץ) בוצע מילוי בחומר בלתי גמיש. פרט מפגש כנ"ל מוגדר בתקן 1555.3 כמישק הפרדה אשר יהא ברוחב לפחות 4 מ"מ וימולא בחומר איטום אלסטומרי (גמיש). ציטוט מהתקן (הגדרה 1.3.16): מישק הפרדה נדרשים בין מערכת הרצפה לרכיבים מבניים, כדון בין רצפה לקירות מחופים באריחים או לא מחופים או בים קרמיקה לחומרים אחרים מחפים את הרצפה.

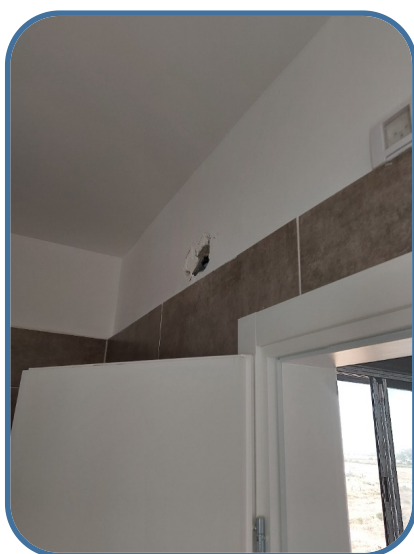
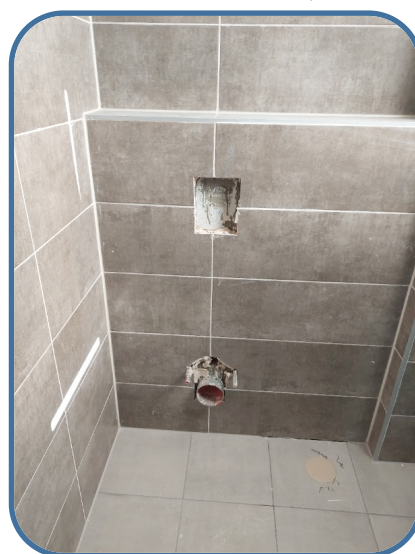
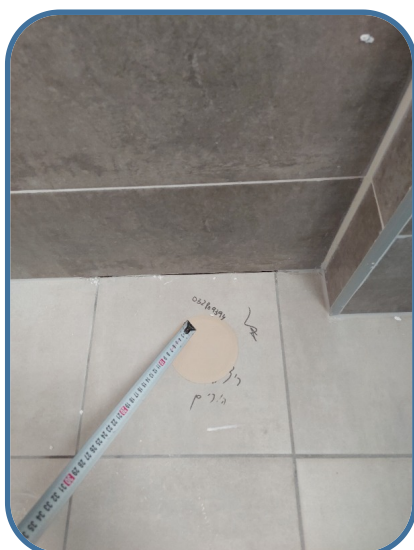
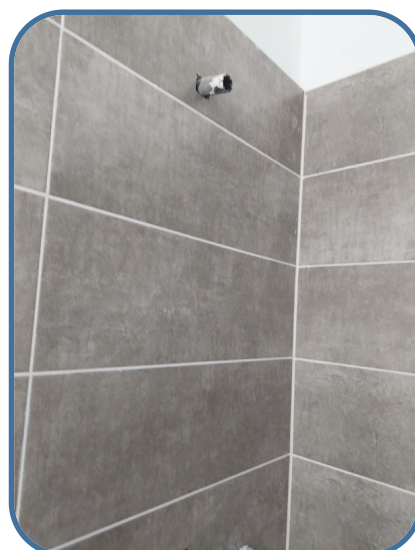
38.1. השלמת ציוד

יש להשלים את הציוד הבא

א. סנטריה

ב. רובה

סנטריה, רובה

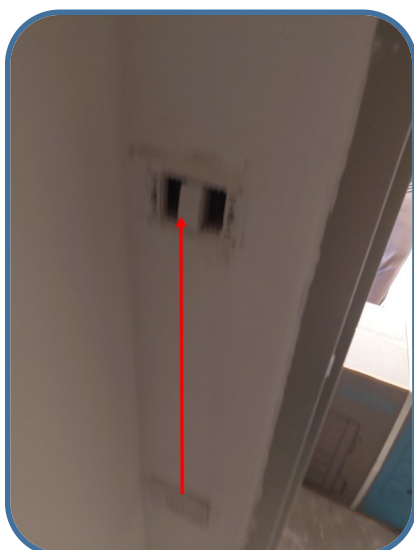
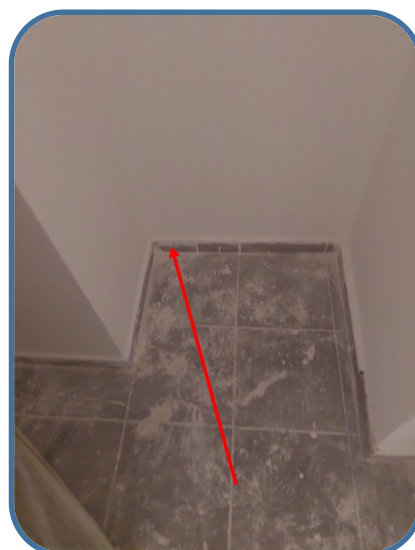
39.1. נעילה/כיוון דלת

דלת אינה נסגרת היטב (לא ננעלת). קיים מרווח לא סביר
יש להשלים כיסוי לתאורה
יש לתקן צבע בקירות
דלת כניסה

זאת בניגוד לתקנות ההתגוננות האזרחית)מפרטים לבניית מקלטים (התש"ן 1990 סעיף 202 הקובע כי:
"הכניסה למרחב מוגן דירתי תהיה מתוך שטח הדירה ותותקן בה דלת הדף דירתית, אשר תהיה אטומה
בפני גזים".

תיקון: נדרש לכוון צירים.

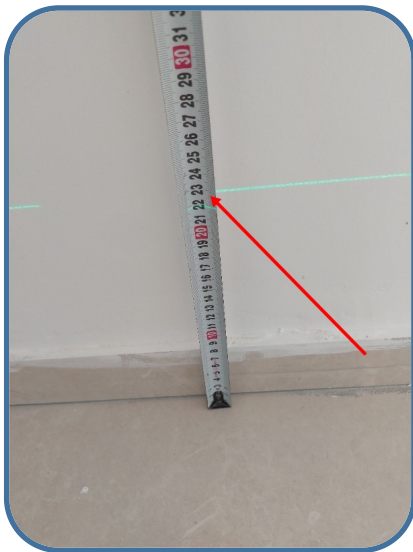
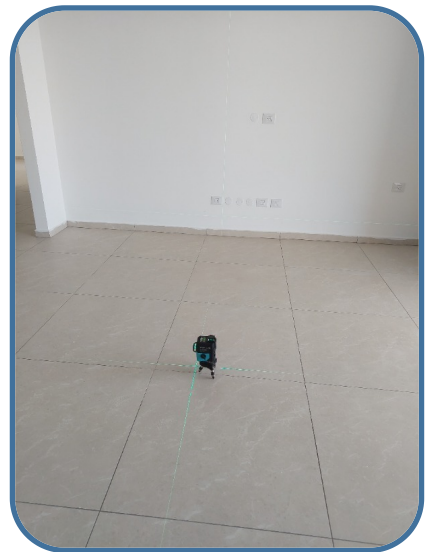
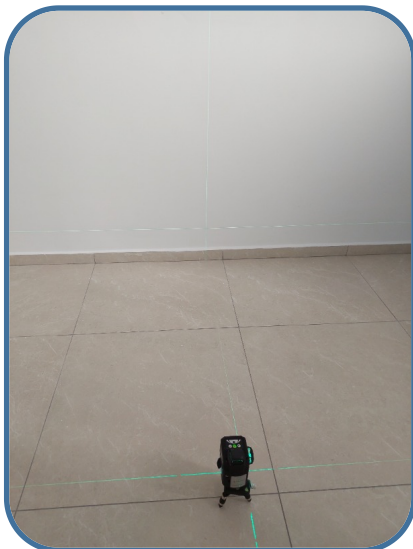
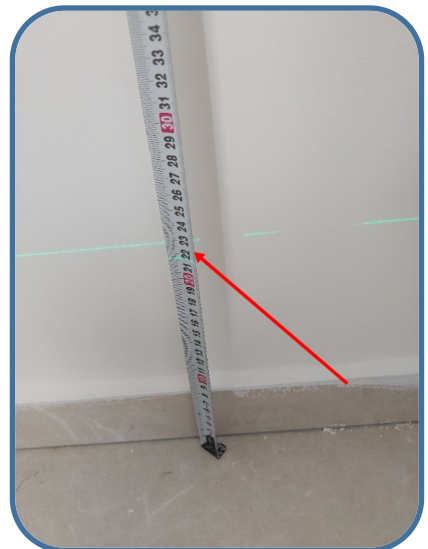
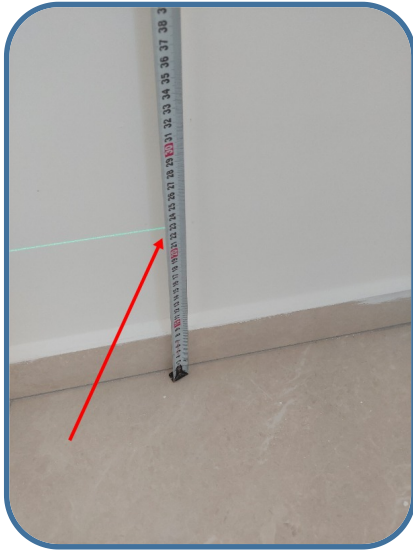
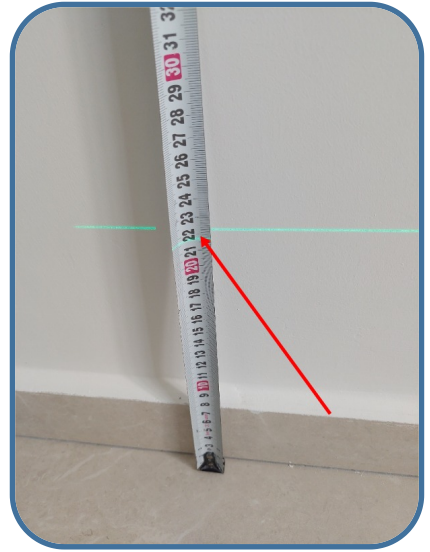
41.1. סטייה בקירות/מהאנך

עקמומיות בחלק מן הקירות, נבנו בסטייה מהאנך בעיקר במקומות הבאים:

קיר חדר 1,2 בסטייה של עד כ-2.5%

קיר הורים בסטייה קלה

קירות חדרים

הליקויים הנ"ל בניגוד ל:

1. בדיקת סטיות הקירות בוצעה בהתאם לתקן ישראלי 789 "סטיות בבניינים: סטיות מותרות בעבודות בנייה" ובהתאם לתקן ישראלי 1920 חלק 2 "טיח: מערכת הטיח באתר".

על-פי דרישות תקן ישראלי 789 כדלקמן: ת"י 789, טבלה 3 - "סטיות של גימורים", בקירות בגובה עד 3 מ' מותרת סטייה מהאנכיות בשיעור של 15 מ"מ וסטייה מהמישוריות 8 מ"מ.

2. בניגוד לת"י 1523 חלק 1 "קירות בני: קירות לא-נושאים", נספח ג' - הסטיות המותרות של הקירות, על-פיו סטייה אופקית זוויתית לא תהיה גדולה מ-1% מאורך הקטע הנמדד ובכל מקרה לא גדולה מ-2 ס"מ. הסטייה מהאנכיות לא תהיה גדולה מ-

הסטייה מהמישוריות לא תהיה גדולה מ-8 מ"מ לאורך 2 מ' בכל מקום מדידה.

יש לשייף קירות עד למראה אחיד
