חוות דעת הנדסית

- שם המזמין : XXX
- כתובת הנכס הנבדק: בניין 11 מספר 49 פרשקובסקי נווה דורון, רמלה
- תאריך: 1/10/2022
- קבוצת פרץ מהנדסים : בדק בית ופיקוח בניה.

הנדון: חוות דעת מהנדס מומחה ליקויי בנייה בדירת קבלן.

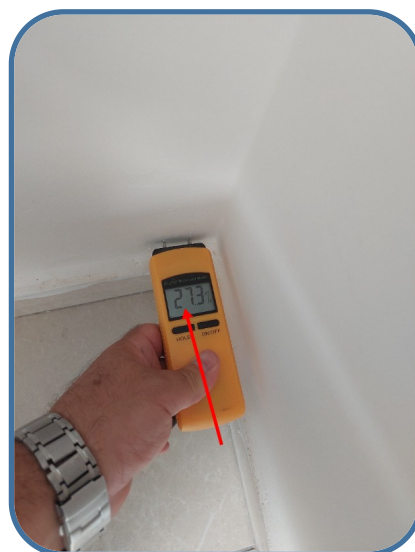
42.1. רטיבות בקירות

סימני רטיבות בקירות, יתכן שהליקוי נובע משטיפה של הדירה יש לעקוב בין חדרי שינה הורים

נדרש לאתר את מקור הרטיבות, לתקן בצורה מקצועית ולחדש צביעה.
הליקוי יוצר פגם אסתטי ותפקודי בולט וסותר בין היתר את הדרישות כמפורט להלן:
תקנות התכנון והבנייה סעיף 5.32 הדורש כי: "קירותיו החיצוניים של בנין יתוכננו וייבנו באופן המונע חדירת מים ורטיבות לתוכו מבחוץ."
הערכת עלות: 1000 ש"ח
