**חזות דעת**

**פרץ מהנדסים**

## חוות דעת מומחה

- אני הח"מ, **וולוביץ**, מהנדס בניין, מחברת פרץ מהנדסים תעודת רישום מס' **XXX** נתבקשתי ע"י **נציגות וועד הבניין פרויקט חריש יקינטון 16** (להלן "דיירים") לבצע בדיקה הנדסית בנכס שלהלן:
- ◆ **כתובת הנכס: יקינטון 16, חריש**
  - ◆ **מועד הביקור בנכס: 29.02.2022**
  - ◆ **מהות הנכס הנבדק: בניין מגורים משותף**
  - ◆ **סטאטוס הנכס: גמר בנייה, אינו מאוכלס.**
  - ◆ **תאור הנכס: סה"כ 4 קומות + קומת גג + קומת קרקע + קומת מגורים 1 - .**
  - ◆ **מטרות הבדיקה וחוות הדעת: איתור ליקויי בנייה בנכס והפקת חוות דעת הנדסית (בדק בית).**

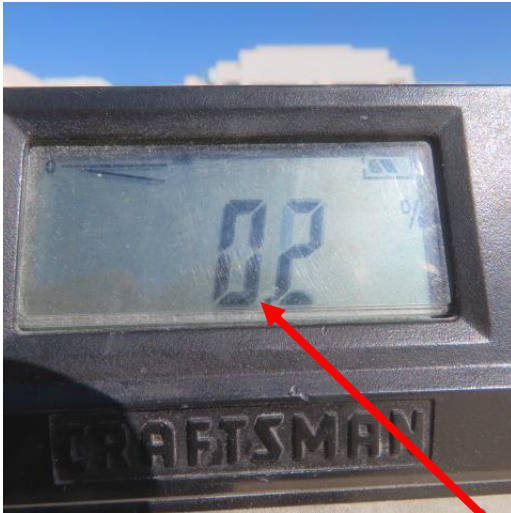
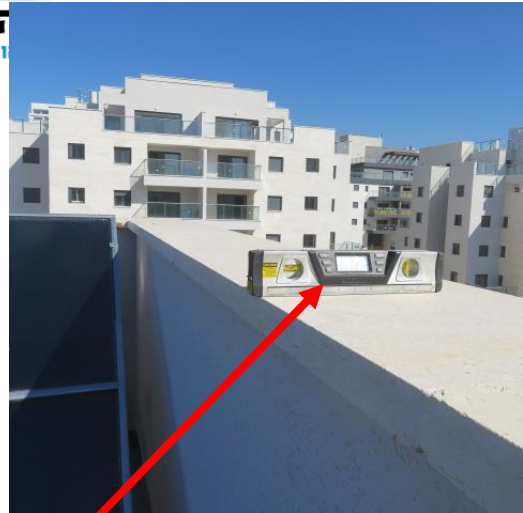
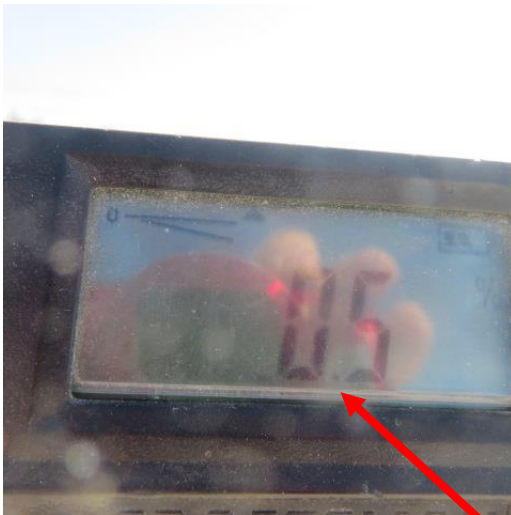
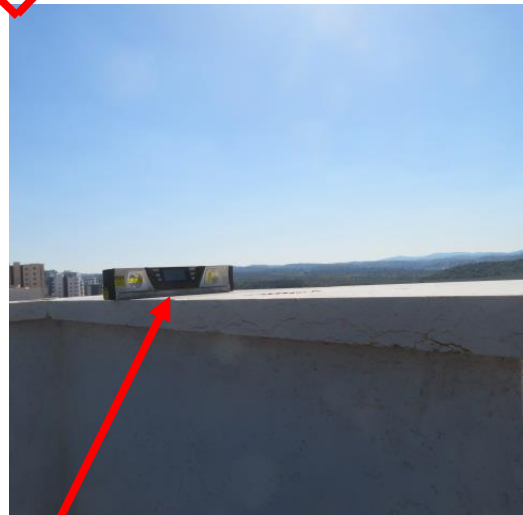
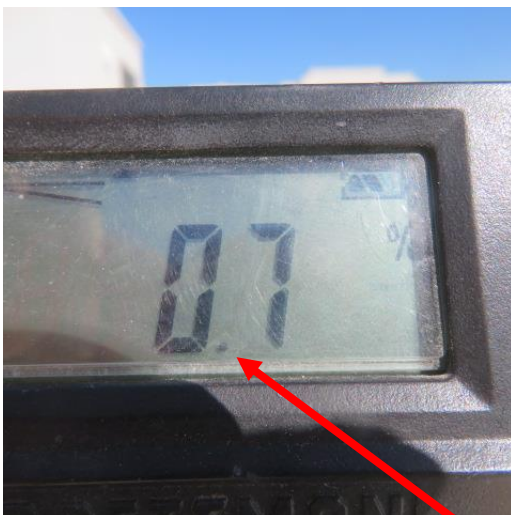
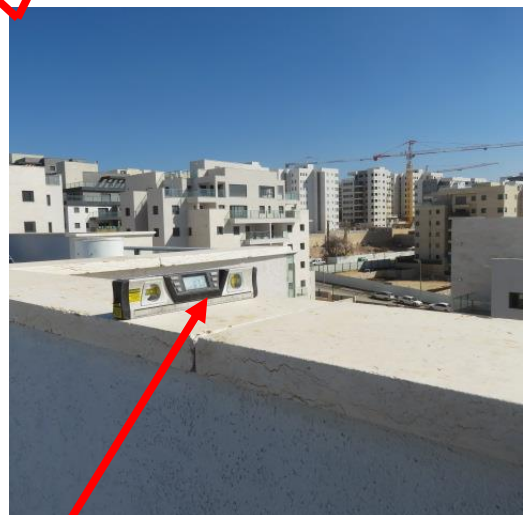
1.2. באבני הקופינג בוצע שיפוע לכיוון חוץ במקום כלפי פנים הגג, על פי לדרישות **תקנות התכנון והבניה סעיף 5.36**

- ב. יש לפרק אבני הקופינג עם שיפוע כלפי חוץ ולהרכיב מחדש כולל ביצוע שיפויים כלפי פנים על פי הנדרש בתקנות, לרבות עבודות הכרוכות (7,000 ₪)
- ג. יש להסיר מילוי קיים שמתפרק ולבצע מילוי חדש אפוקסי (600 ₪)
- ד. יש להאריך צנרת ולבצע מילוי גמיש, יש להרכיב קובעים (1,600 ₪)

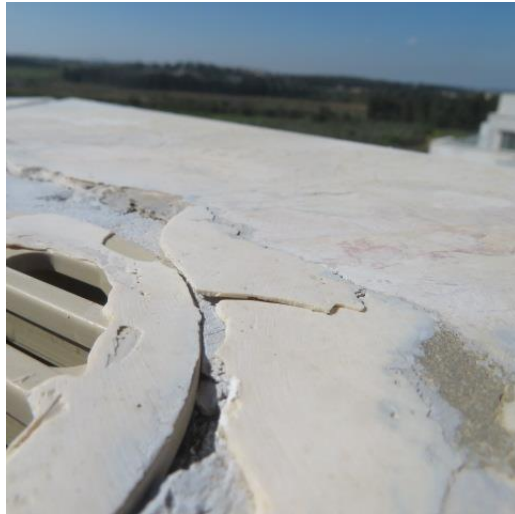
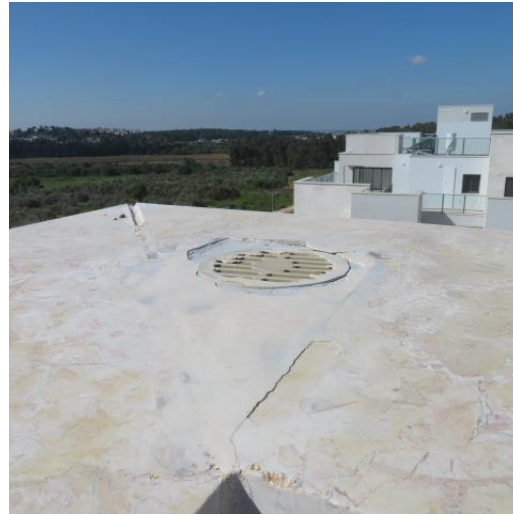
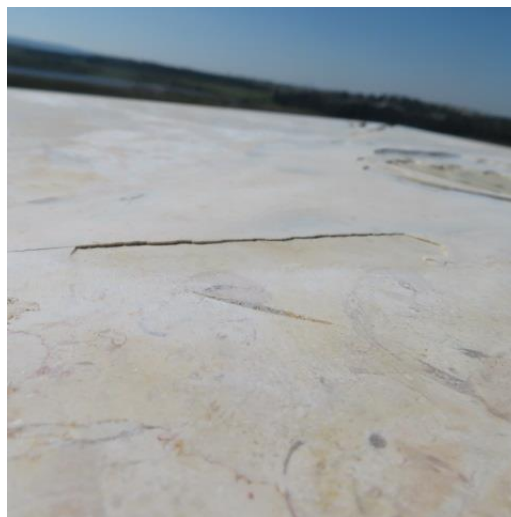
1.3. במספר מקומות אותרה התפוררות חומר מילוי בין אבני הקופינג, הליקוי נוצר כתוצאה מביצוע המילוי והתיקונים בעזרת דבק שיש שמתפורר (דבק שיש לא מיועד לעבודות חוץ)

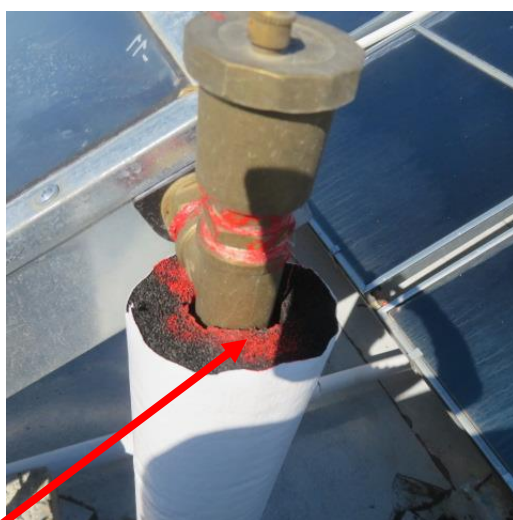
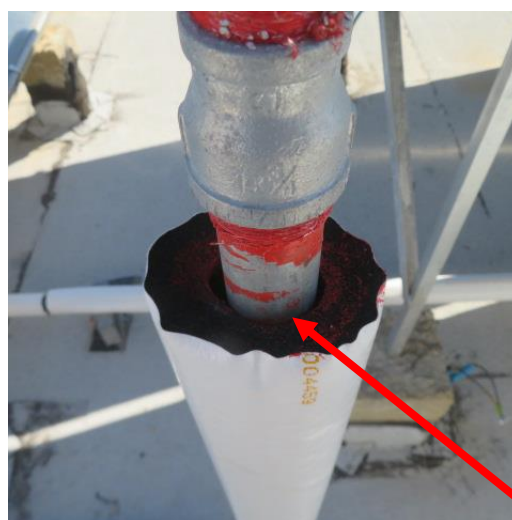
- 2.1 קצבות של חלקי בידוד האנכיים ללא אטימה מפני חדירת מים על פי דרישות **התקן 579.5**

א. יש לסגור/לאטום קצה בידוד אנכי של הצנרת על פי הנדרש (300 נח)

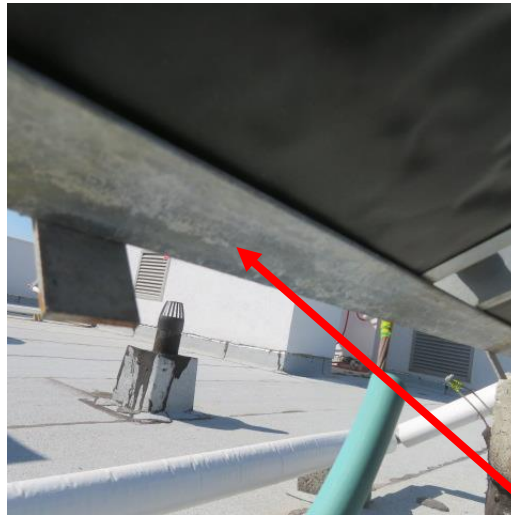
2.2. לא בוצעו פתחי ניקוז בחלק התחתון של המעמדים על פי דרישות **התקן 579.5**

ב. יש לבצע חריצי ניקוז בתחתית המעמד (600 נח)

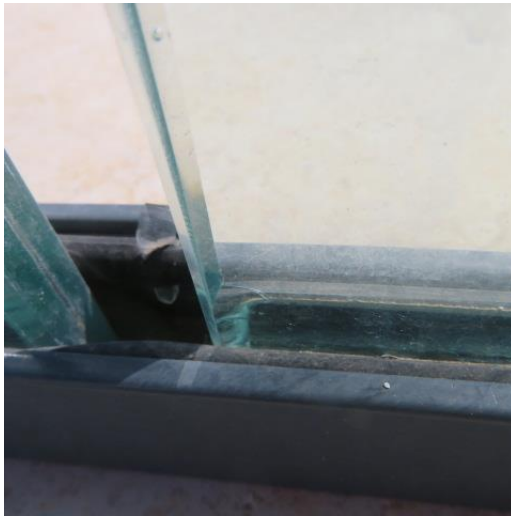
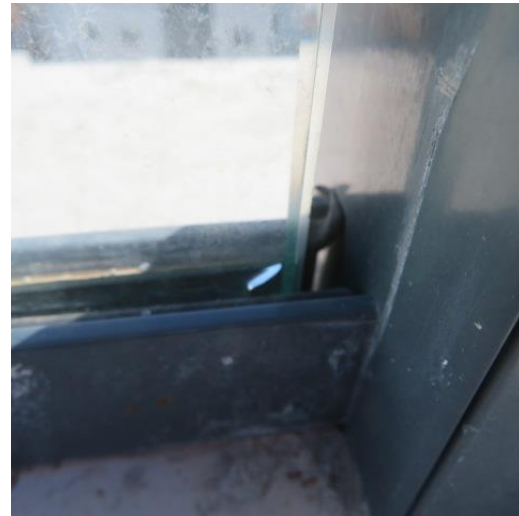
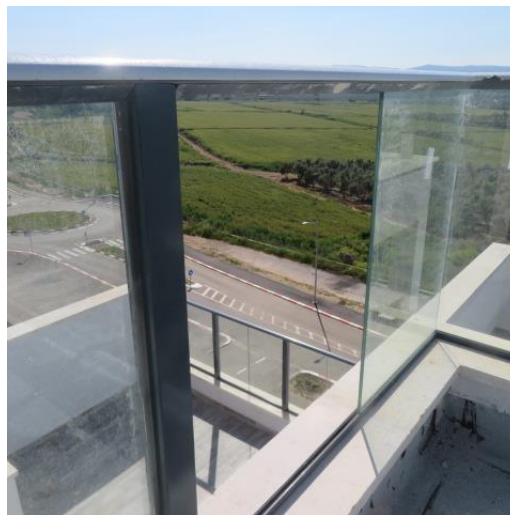
3.1. אותרו 2 זכוכיות פגומות ואחת חסרה (לא הותקנה)

התיקון : יש להרכיב זכוכית חסרה ולהחליף פגומות \_\_\_\_\_ **1,800 ₪**

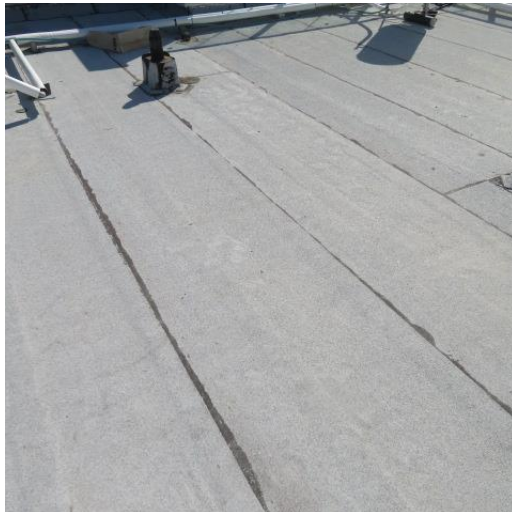
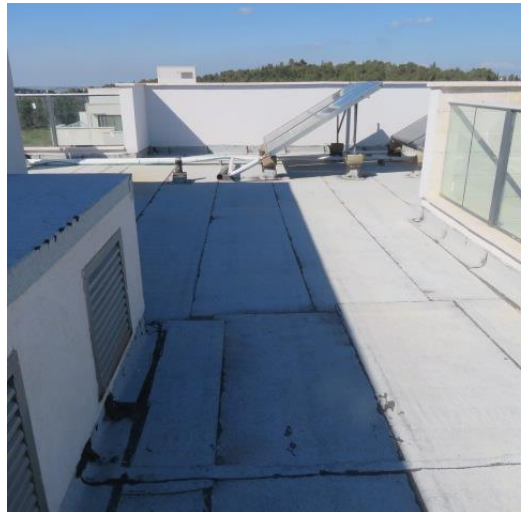
4.1. בגג השטוח לא בוצעה הלבנה של הביטומן הגלוי בתפר בין היריעות בניגוד **לת"י 1752.2**

אי צביעת תפרי החפיפה עלולה לגרום להיפרדות יריעות האיטום מפני הרקע עקב קרינת השמש ואף לחדירת מים דרך האיטום.

- א. יש לצבוע את חיבורי היריעות, לרבות כל השטחים "השחורים" בצבע כדוגמת "פוליגג - טמבור" או שו"ע (2,000 ₪)
- ב. יש לבצע היריות חיזוק על פי דרישות **התקן 1751** (4,200 ₪) (אין צורך בפירוק היריעה קיימת)
- ג. יש לחתוך היריעה לקויה, להשלים מדה מפלסת (ליישר) לפי צורך, לבצע שכבת זפת ולהרכיב היריעה בצורה תקינה (600 ₪)

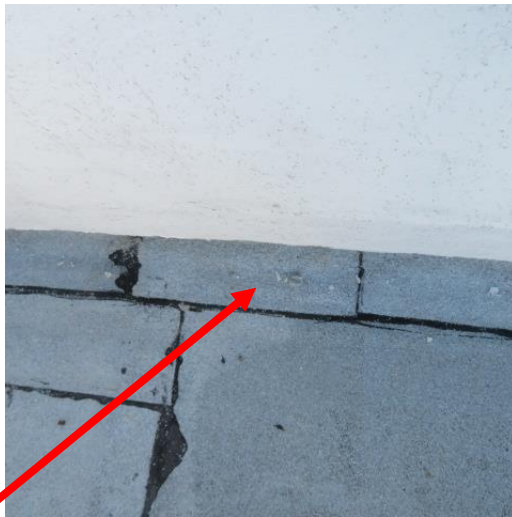
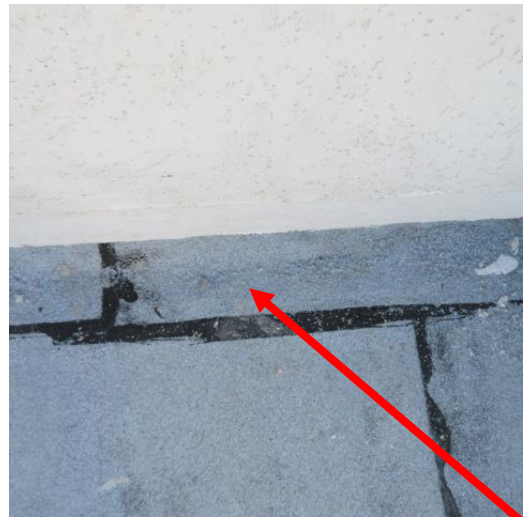
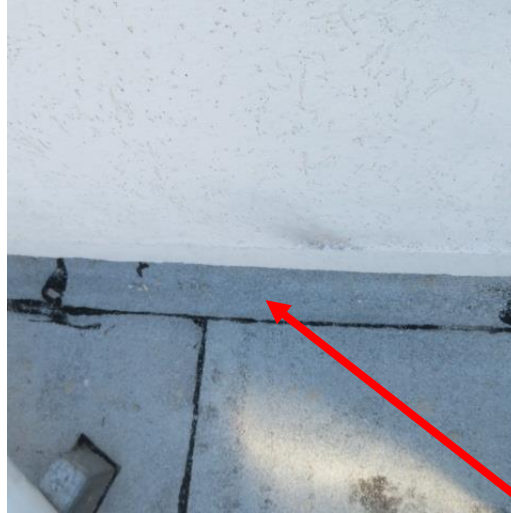
4.2. שכבת חיזוק לא הורכבה לפי דרישות **התקן 1752.2**

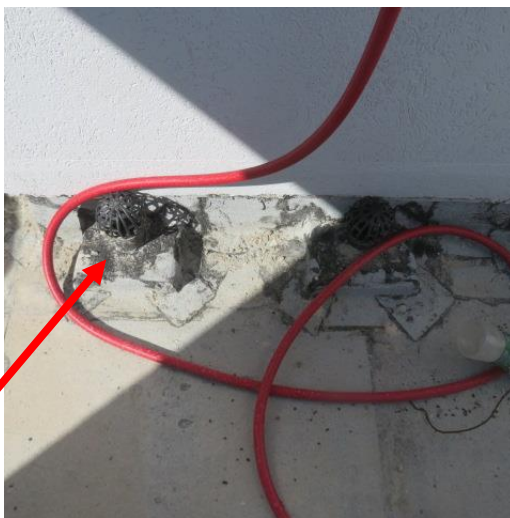
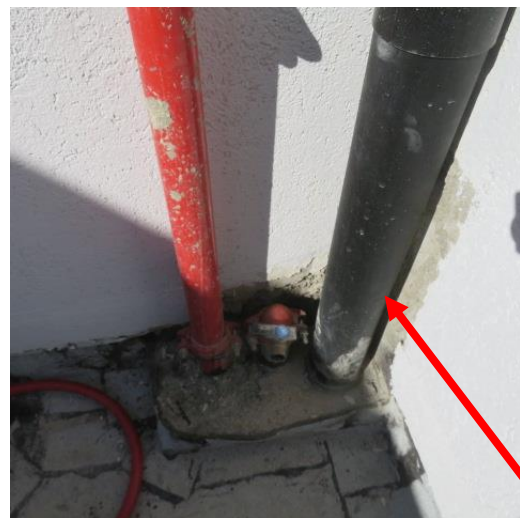
- 5.1. הצנרת חודרת במרחק קטן מ - 40 ס"מ מפני קירות המעקה/גג, וזאת בניגוד להוראות **תקן 1752.1**.  
**מצ"ב ציטוט מת"י 1752.1.**

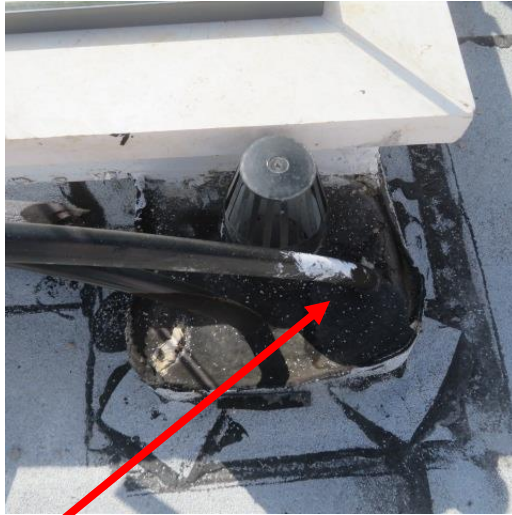
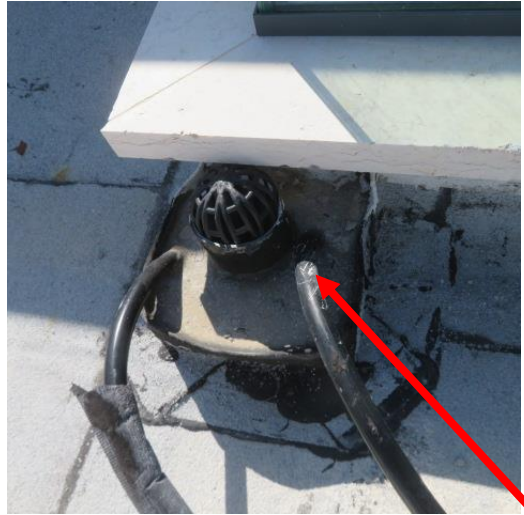
5.3. קבוצת צנרת חודרת דרך הגג בצורה בלתי תקינה, וזאת בניגוד להוראות **ת"י 1752.1** הדורש ביצוע "מבנה מכסה" במעברי צנרת מסוג זה

- א. להעתיק את יציאת הצינורות החודרים אל מרחק של לפחות 40 ס"מ בין דופן החיצונית של הצינור מפני המעקה. (8,500 ₪)
- ב. יש להרכיב (800 ₪)
- ג. יש לבצע מעבר צנרת ולהחדיר את הצנרת דרך מבנה מכסה תקני כדוגמת הפרט המוצג להלן על פי הנדרש בתקן, כפתרון פרגמטי יש להרכיב גגון מעל מעבר צנרת (3,000 ₪)

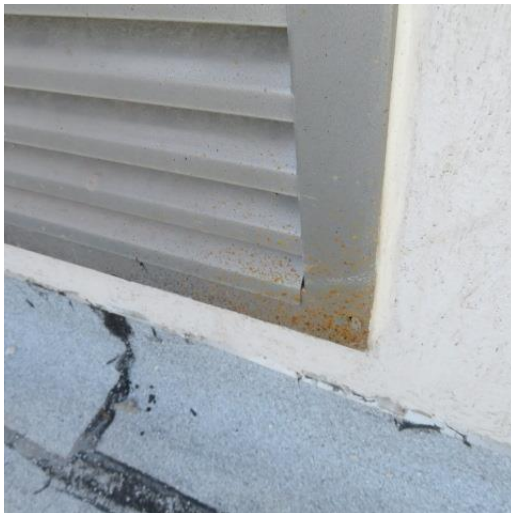
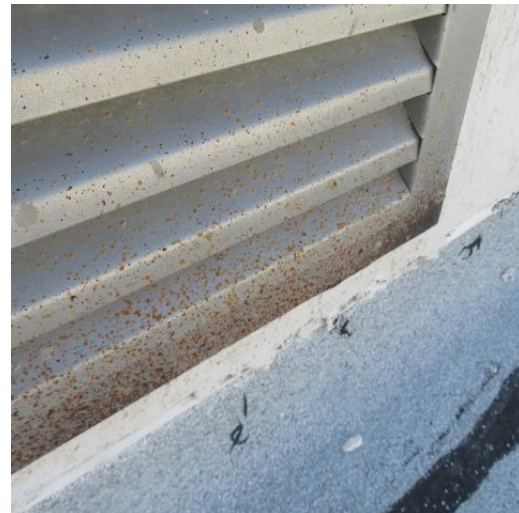
### 7. אותרו נקי חלודה ע"ג חלון רפפה יציאת עשן

**התיקון :** יש להסיר חלודה, לנקות ולבצע צבע נגד חלודה, לדוגמה "המרייט" חברת יעקובי

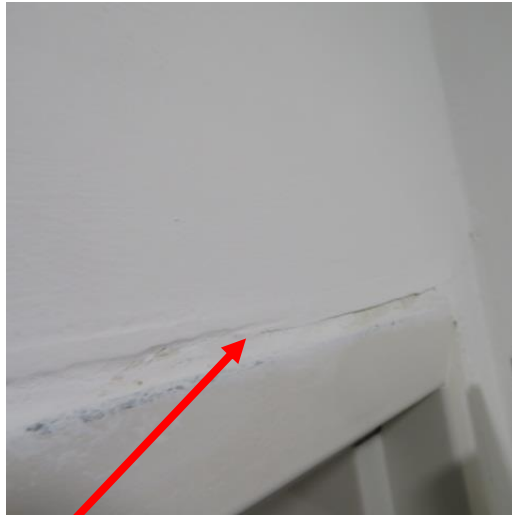
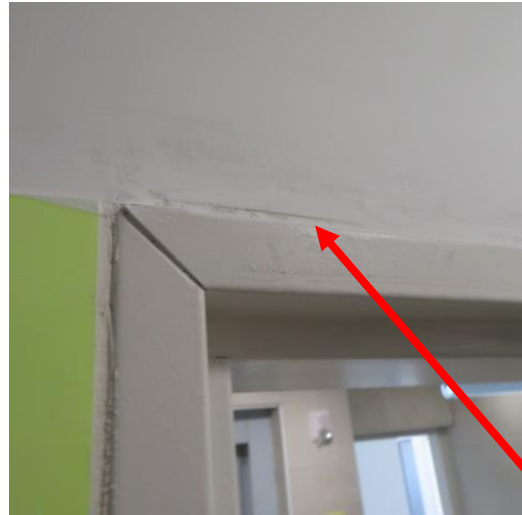
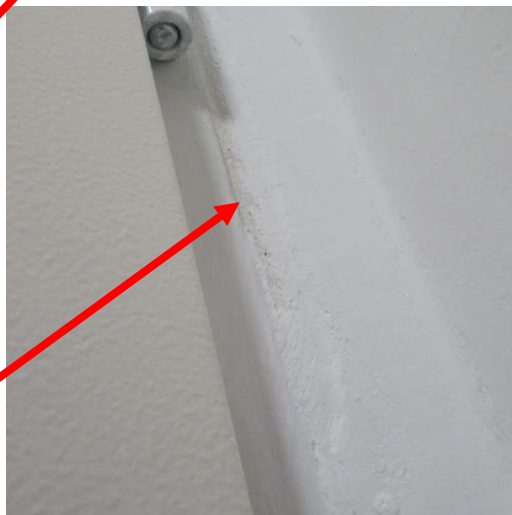
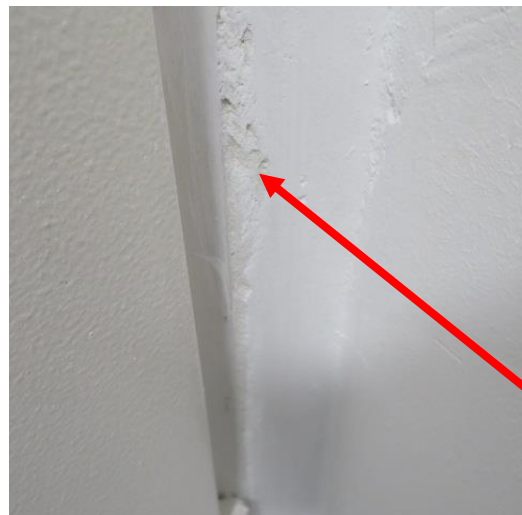
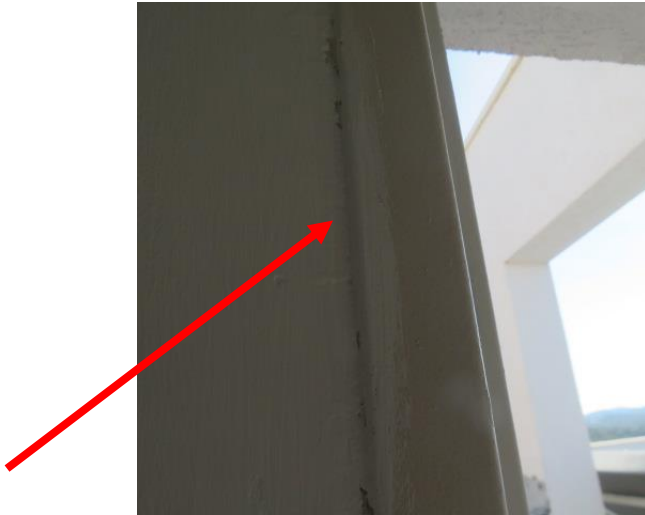
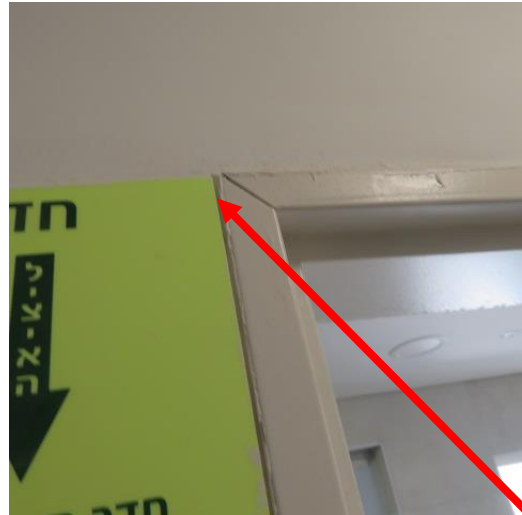
8. במקומות שונים בחדרי המדרגות ניכרים ליקויי גמר טיח המתבטאים באופן הבא:

- 8.1 גמר טיח גבשושי ולא אחיד
- 8.2 תיקוני שפכטל ללא גמר אסתטי
- 8.3 קו תקרה במספר מקומות עקום

מדובר בפגם אסתטי בולט לעין בניגוד לדרישות כללי מקצוע המקובלים בענף. להלן פסק דין בעניין זה:

8.4. גמר טיח סביב המלבן כלפי הגליף בוצע בצורה לקויה ולא הותקן זווית/סרגל מתכת בחיבור בין הטיח והמלבן (צדי המדרגות), בניגוד לדרישות **התקן 1920.2**

א. יש לעבור על כל הקומות בחדרי המדרגות ולבצע תיקוני גמר שפכטל וצבע לקבלת מראה גמור ואסתטי (2,200 ש"ח)

ב. יש להרכיב/לרתך זוויתן בהיקף המלבן על פי דרישות **התקן 1920.2 סעיף 2.2.2**

ולבצע תיקוני טיח, שפכטל וצבע בצורה אסתטית (6,000 ₪)

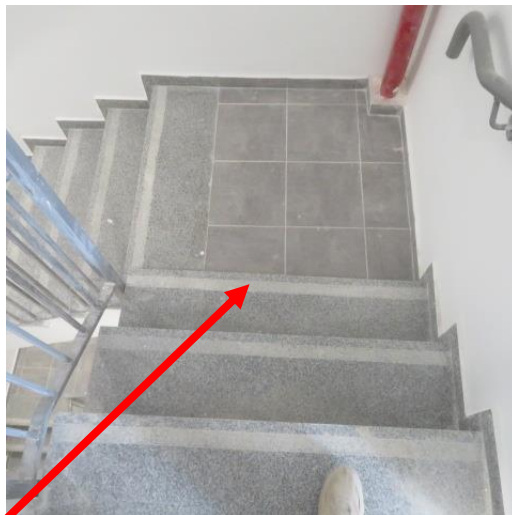
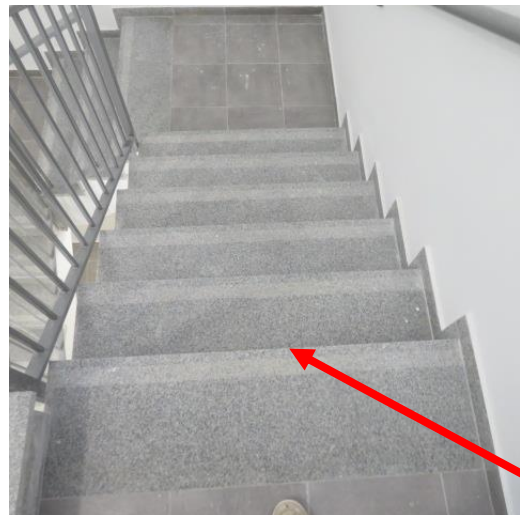
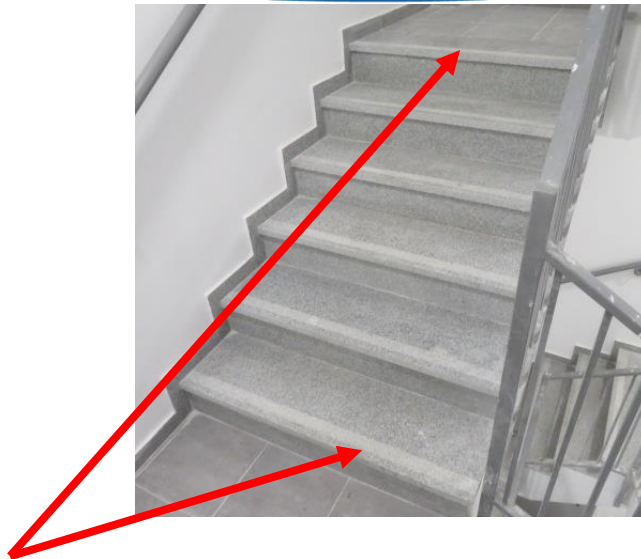
- 9.1. לא הותקנו פסי אזהרה בתחילתם ובסופם של כל מהלך מדרגות בחדרי המדרגות בבניין, וזאת בניגוד לתקנות התכנון והבניה ו – ת"י 1918 חלק 3.1. בפועל מותקנים פסים בצבע שחור המתמזג עם הצבע של חיפוי המדרגות ובלתי ניתן להבחנה עבור אדם לקוי ראייה.

**א. להתקין פסי אזהרה בצבע עם "קונטרסט" מנוגד לצבע של המדרגות בהתאם למפורט בת"י 1918 חלק 3.1 המצוטט להלן (9,800 ש"ח)**

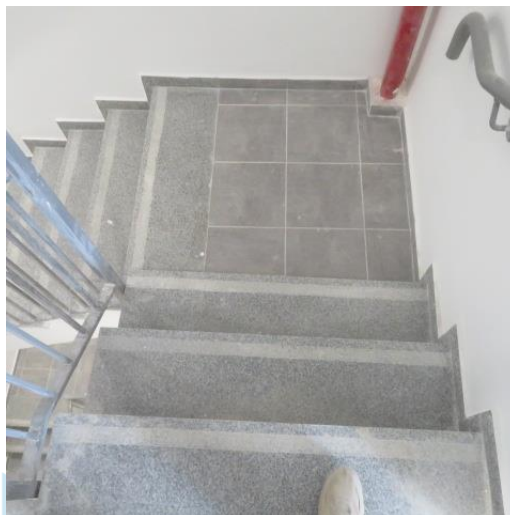
11.1. אותרה סטייה בהתקנה מעבר מדרגות כלפי ריצוף הפודסט – שלח אינו מקביל לקו המישקים

- א. לא ניתן לתיקון מקומי: הליקוי הנ"ל מהווה בסיס לקביעת הורדת ערך הדירה ע"י שמאי מקרקעין.
- ב. לא ניתן לתיקון מקומי: הליקוי הנ"ל מהווה בסיס לקביעת הורדת ערך הדירה ע"י שמאי מקרקעין.
- ג. יש לפרק 2 מדרגות, לתכנן ולהרכיב מדרגות חדשות על פי דרישות **התקנות**, לרבות עבודות הכרוכות (1,000 ₪)
- ד. הואיל ורום שלושת המדרגות של מעבר (מתחת למדרגה גבוהה) שנמדד 17.5 ס"מ, לא ניתן להסתפק בפירוק 2 מדרגות העליונות - על פי דרישות **התקנות** רום המדרגה לא יעלה על 17.5 ס"מ :

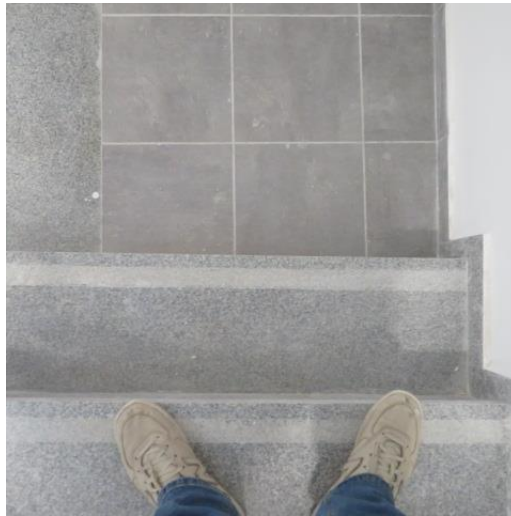
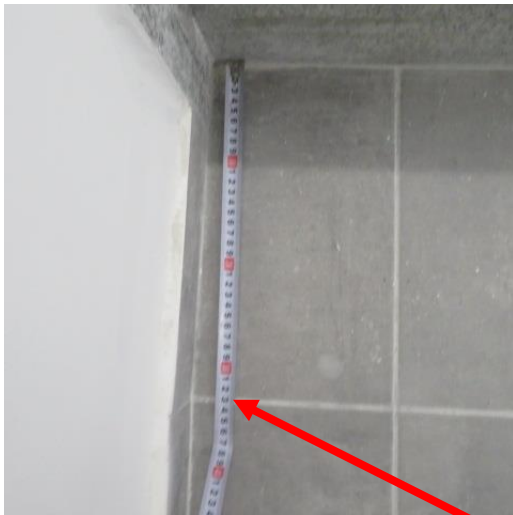
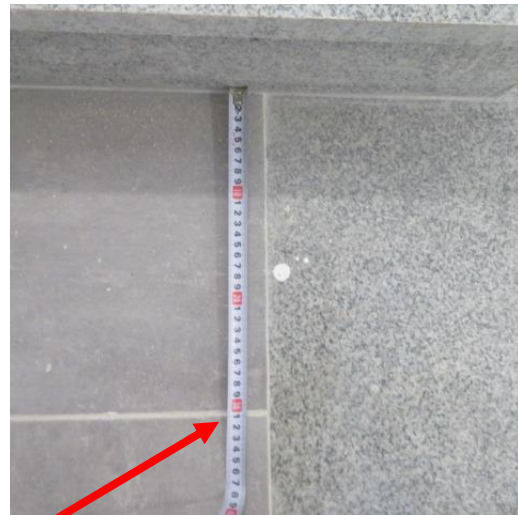
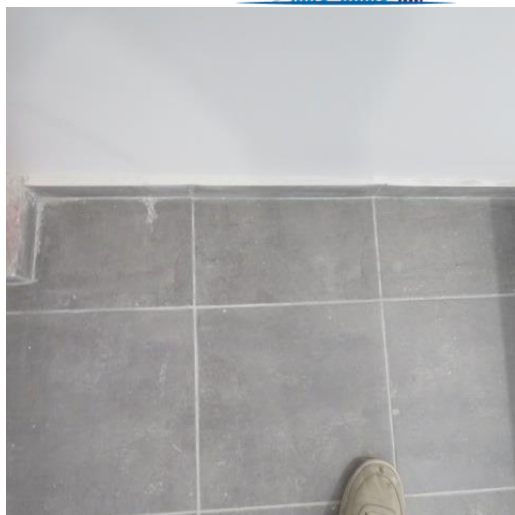
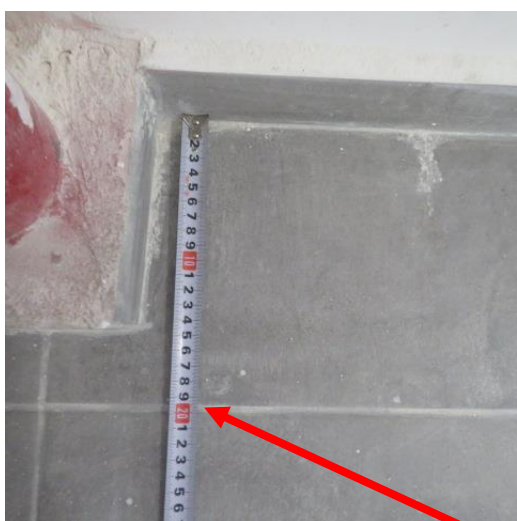
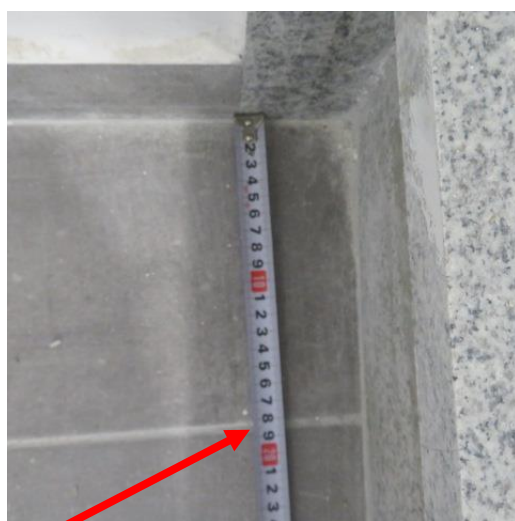
11.2. אותרה סטייה בהתקנה מעבר מדרגות כלפי ריצוף הפודסט – שלח אינו מקביל לקו המישקים וקו המישקים כלפי בניית הקיר

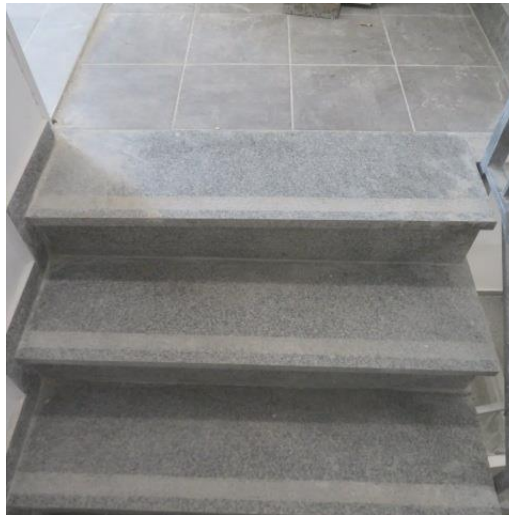
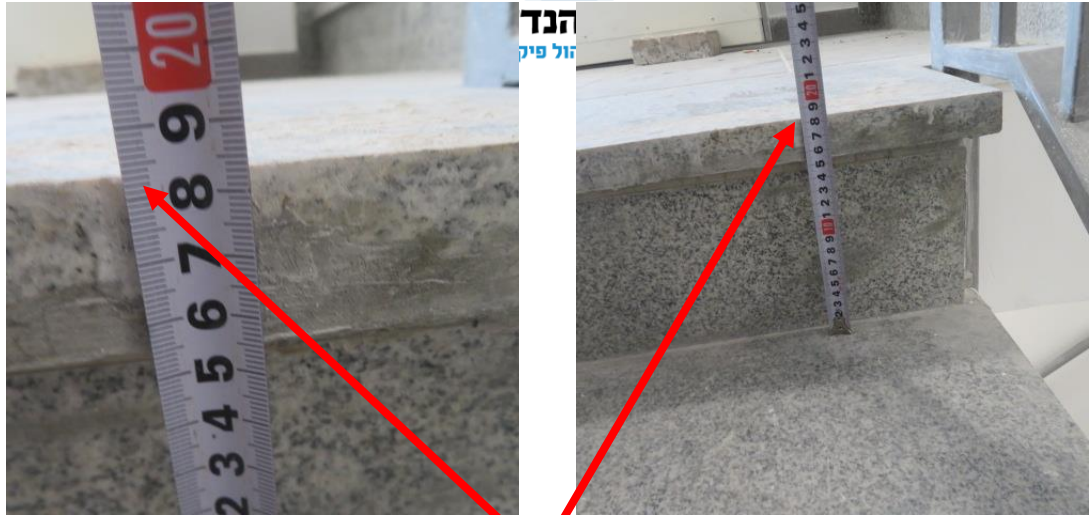
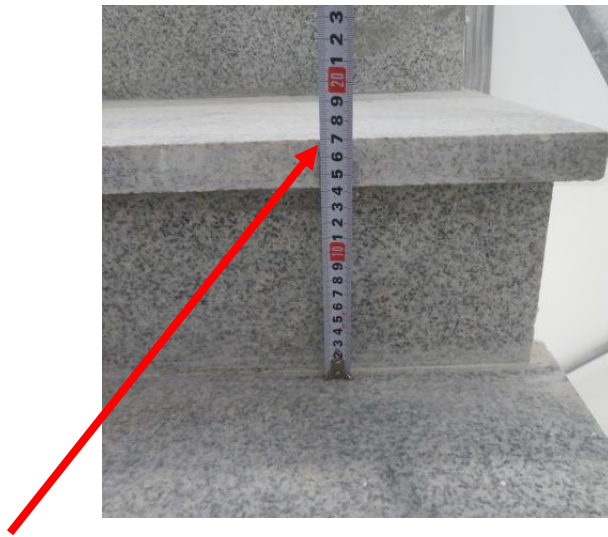
11.3. במעבר מדרגות הקומה אותר גובה הרום שנמדד הינו 18.2 ס"מ, בניגוד לדרישות **תקנות התכנון והבנייה**

והרום מדרגה הסמוכה שנמדד הינו 17.0 ס"מ; סטייה בין הרומים 12 מ"מ, במקום מקסימלי 5 מ"מ על פי דרישות המפורטות **בסעיף 3.2.2.13 תקנות התכנון והבנייה**

יש לתכנן ולבצע מחדש מעבר מדרגות כולו, לרבות עבודות הכרוכות (2,400 ₪)

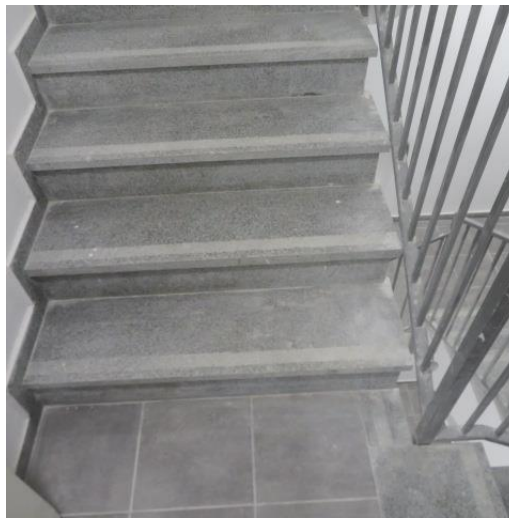
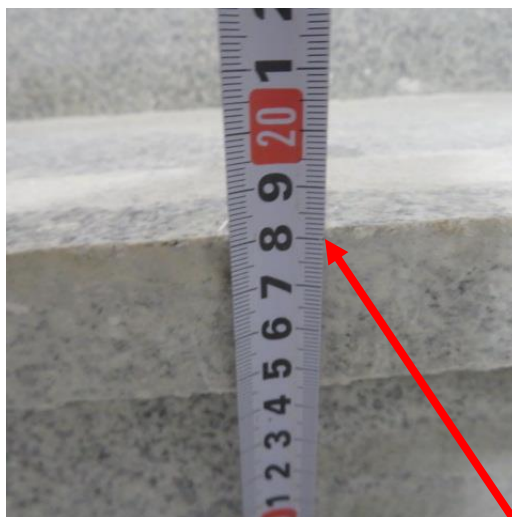
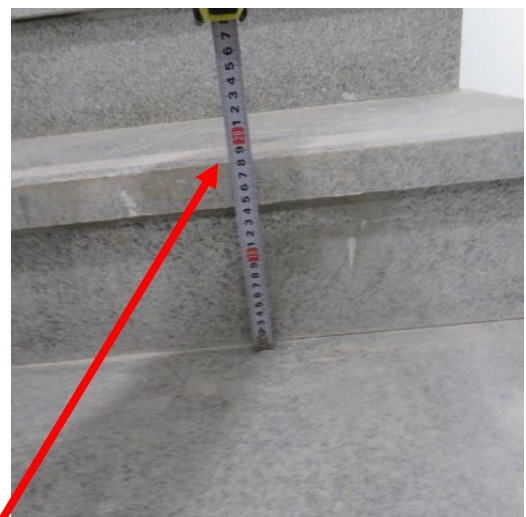
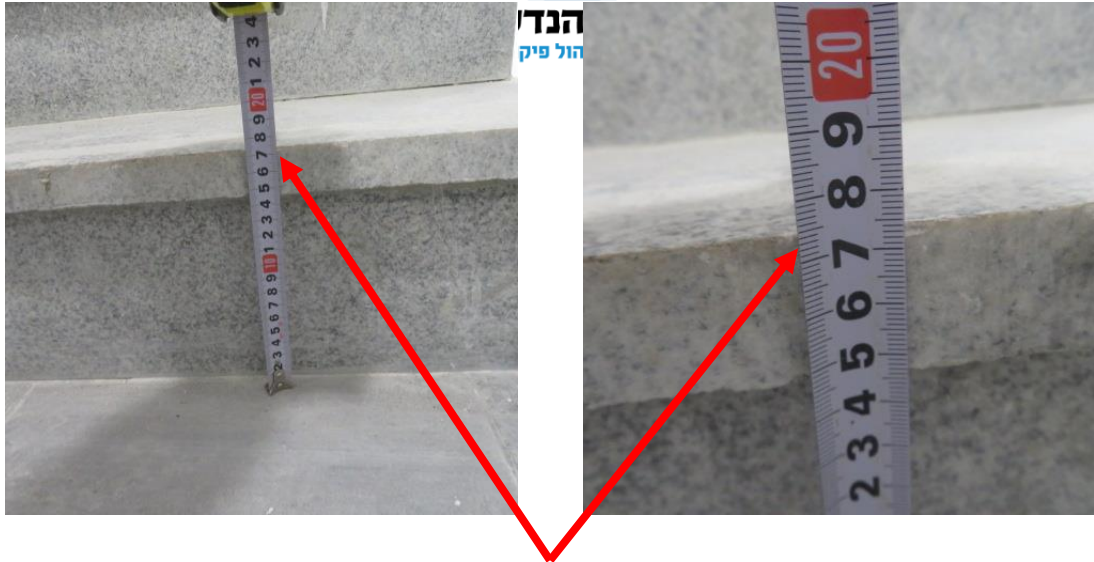
11.4. במעבר מדרגות הקומה אותר גובה הרום שנמדד הינו 18.1 ס"מ, בניגוד לדרישות **תקנות התכנון והבנייה**

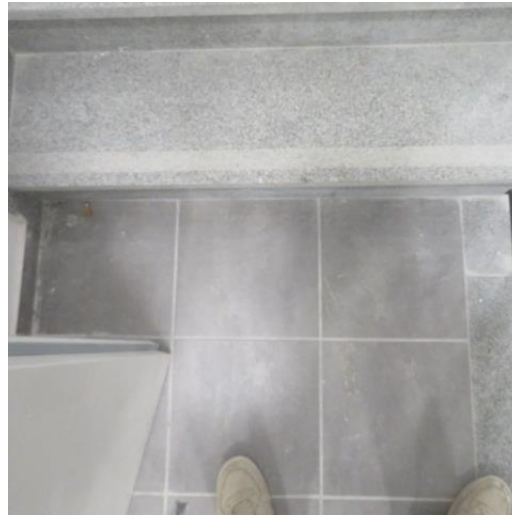
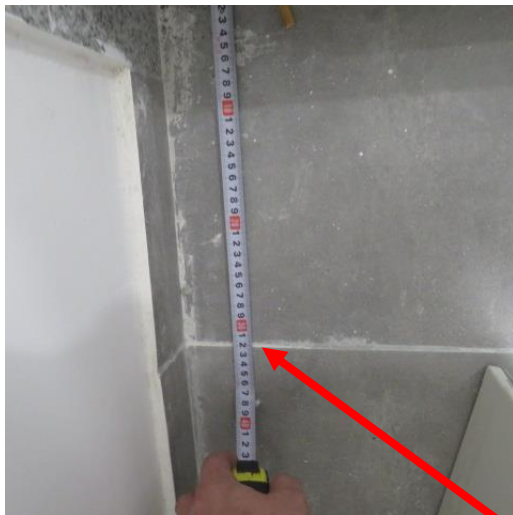
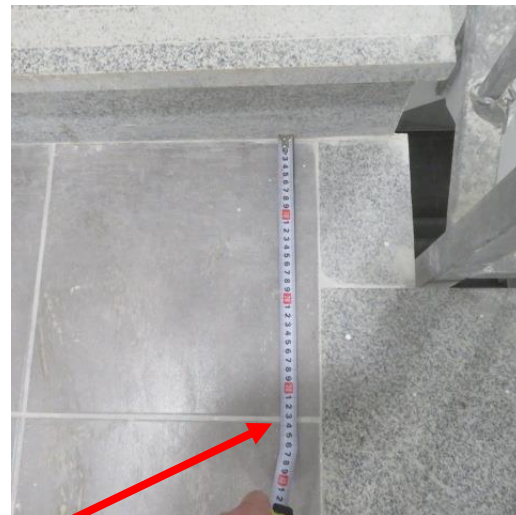
12.1. אותרה סטייה בהתקנה מעבר מדרגות כלפי ריצוף הפודסט – שלח אינו מקביל לקו המישקים

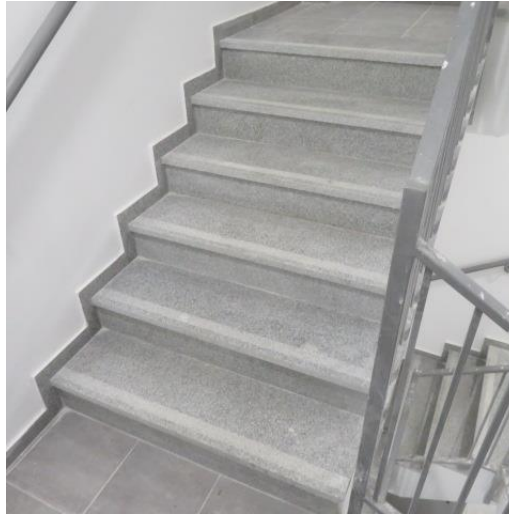
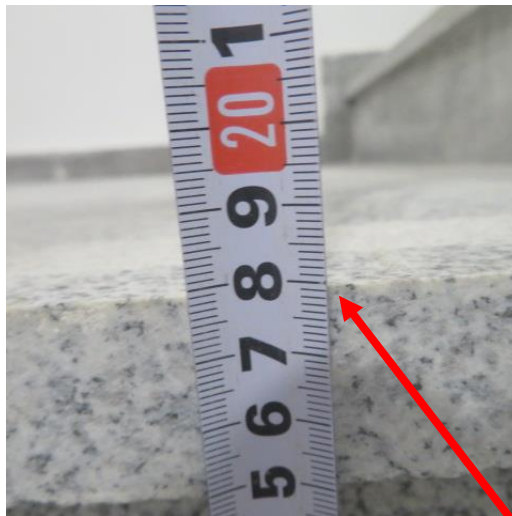
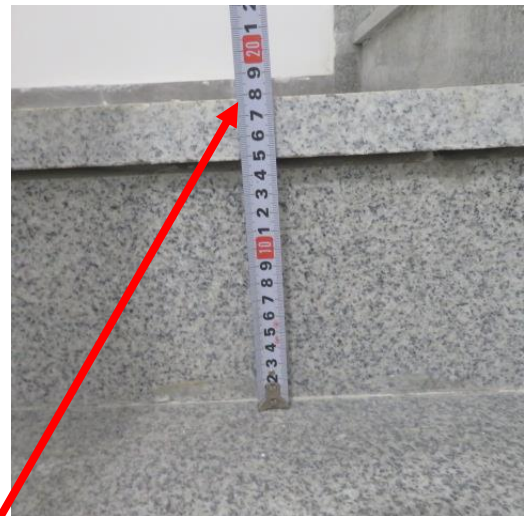
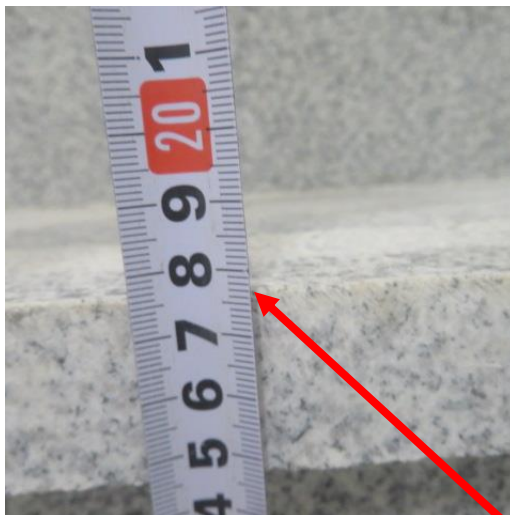
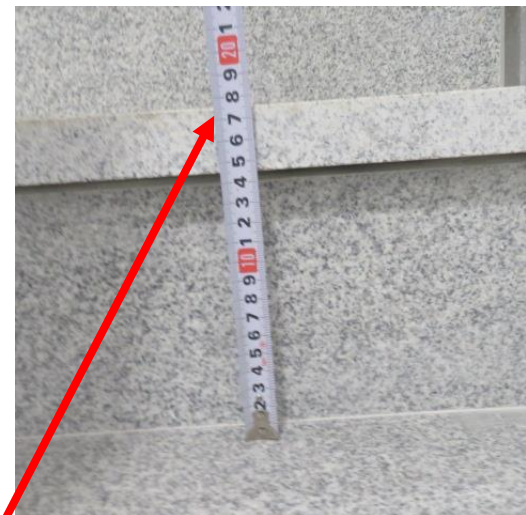
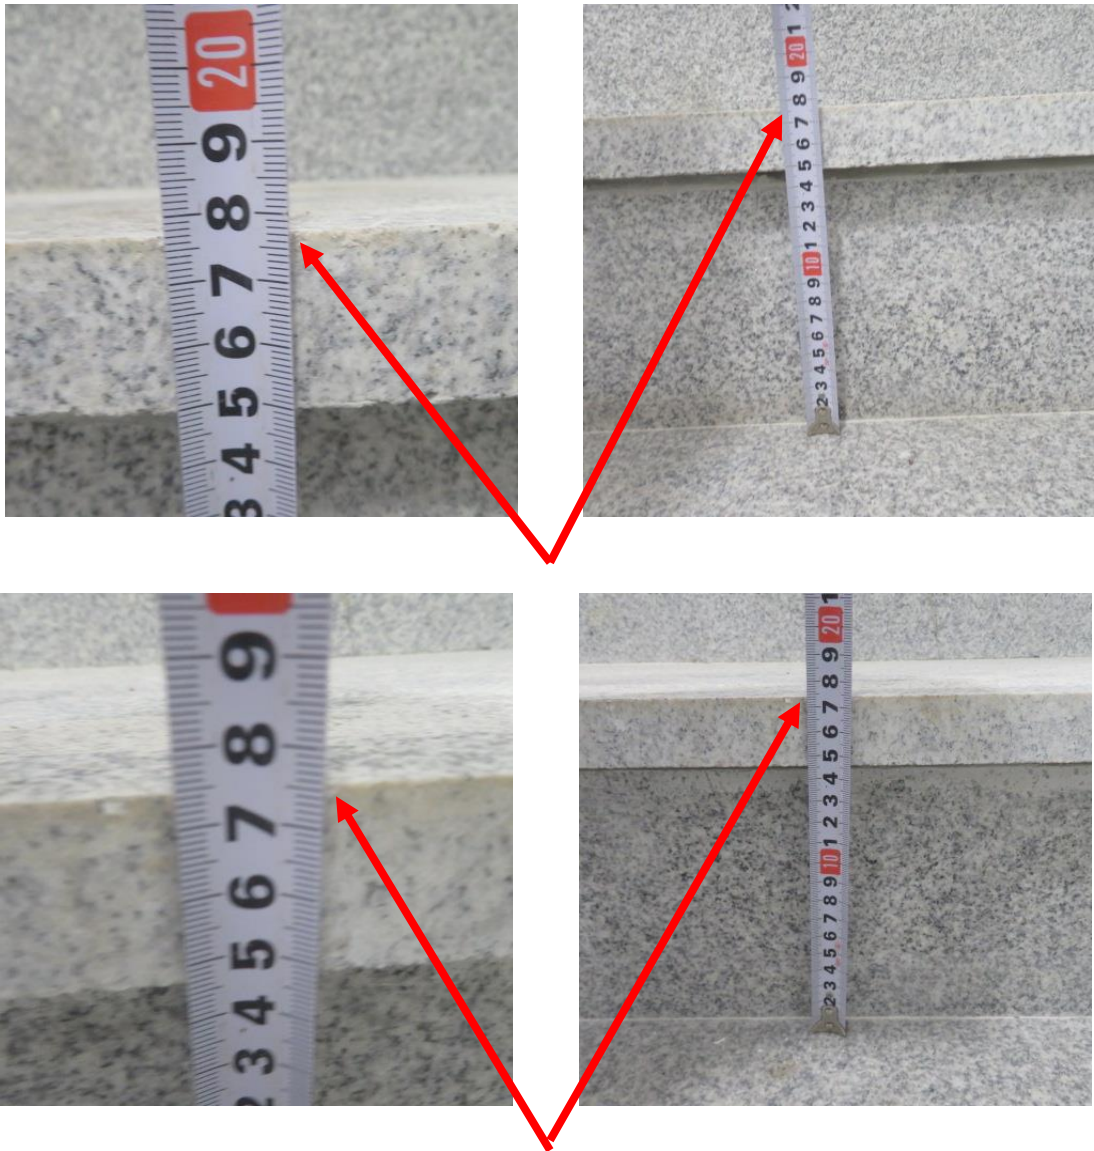
12.2. במעבר מדרגות הקומה אותר גובה הרום שנמדד הינו 18.0 ס"מ, בניגוד לדרישות **תקנות התכנון והבנייה**

3.2.2.5 (א) רום המדרגה יהיה 10 סנטימטרים לפחות ולא יעלה על 17.5 סנטימטרים.  
(ב) שלח המדרגה יהיה 26 סנטימטרים לפחות כמתואר בתרשים

- א.** לא ניתן לתיקון מקומי : הליקוי הנ"ל מהווה בסיס לקביעת הורדת ערך הדירה ע"י שמאי מקרקעין.  
**ב.** הואיל ורום שאר המדרגות של המעבר שנמדד 17.8 ס"מ - 17.5 ס"מ, לא ניתן להסתפק בפירוק 2 מדרגות העליונות - על פי דרישות **התקנות** רום המדרגה לא יעלה על 17.5 ס"מ :

יש לתכנן ולבצע מחדש מעבר מדרגות כולו, לרבות עבודות הכרוכות, עלות התחלתית, יתכן ויהיה צורך בהחלפה והורדת המפלס של הפודסט והחלפה 2 מדרגות במעבר הסמוך (4,800 ₪)

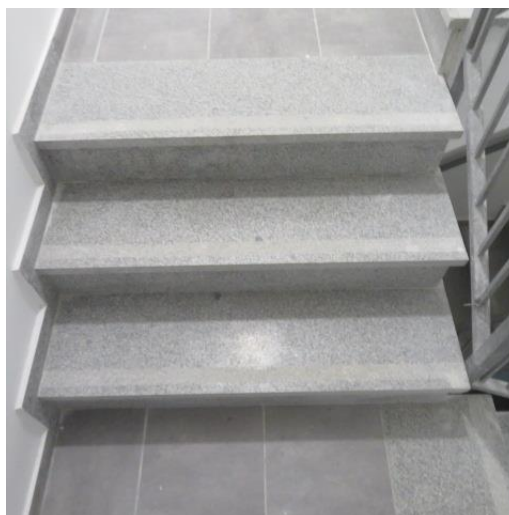
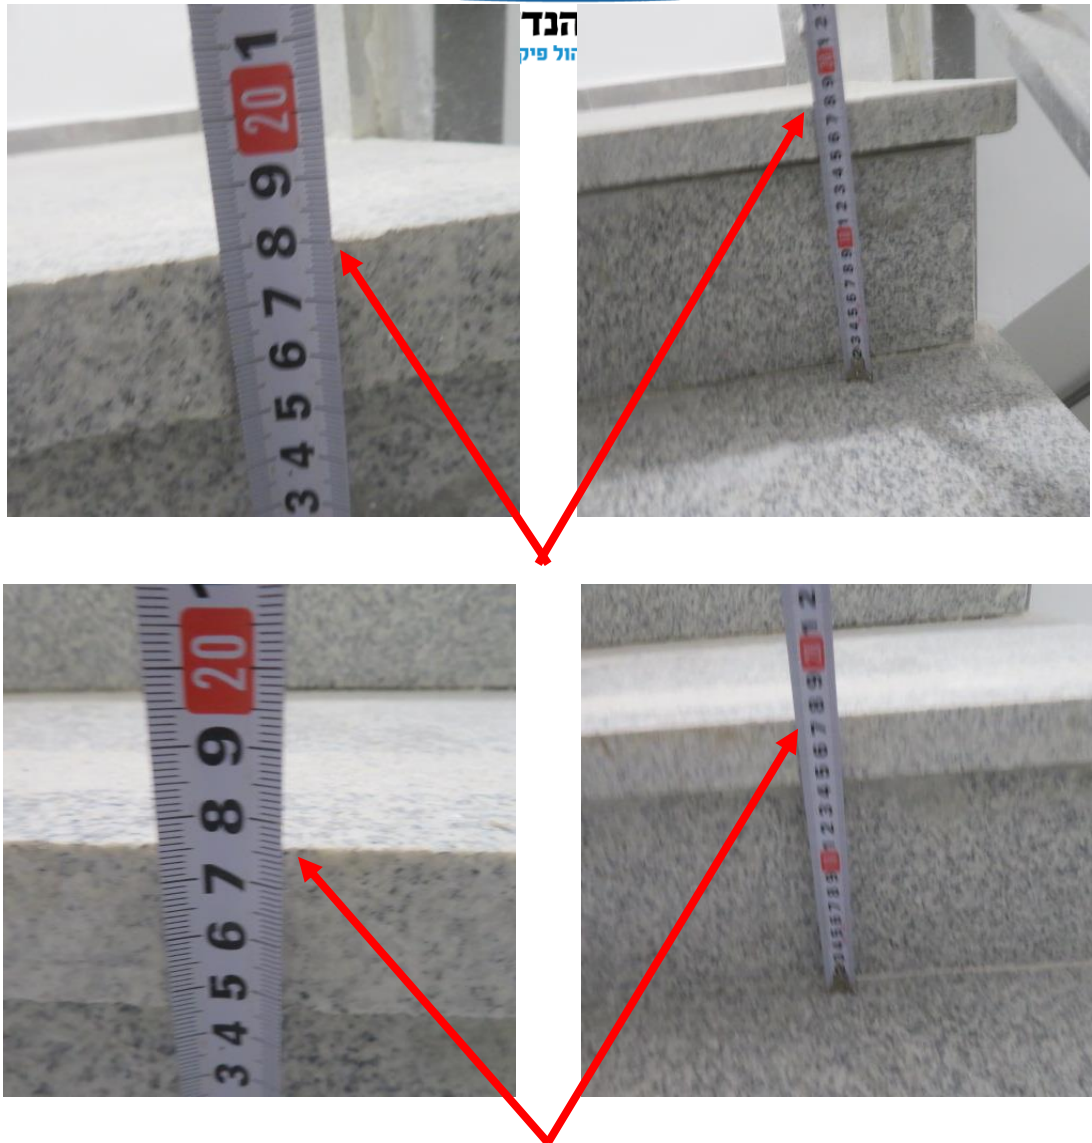
13.1. במעבר מדרגות הקומה אותר גובה הרום שנמדד הינו 18.0 ס"מ, בניגוד לדרישות **תקנות התכנון והבנייה**

3.2.2.5 (א) רום המדרגה יהיה 10 סנטימטרים לפחות **ולא יעלה על 17.5 סנטימטרים**.  
(ב) שלח המדרגה יהיה 26 סנטימטרים לפחות כמתואר בתרשים

א. הואיל ורום מדרגה סמוכה של המעבר שנמדד 17.5 ס"מ, לא ניתן להסתפק בפירוק 2 מדרגות העליונות - על פי דרישות **התקנות** רום המדרגה לא יעלה על 17.5 ס"מ :

יש לתכנן ולבצע מחדש מעבר מדרגות כולו, לרבות עבודות הכרוכות (1,800 ₪)

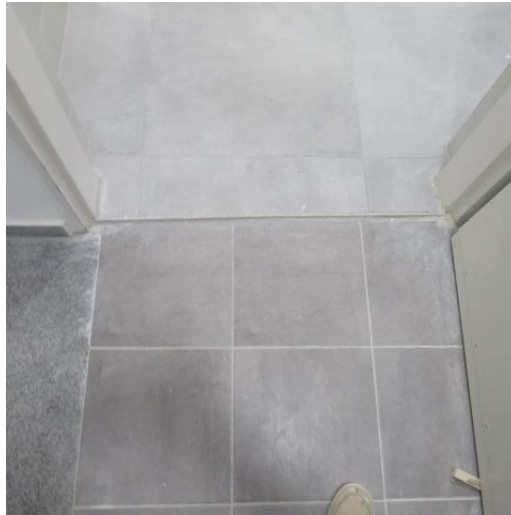
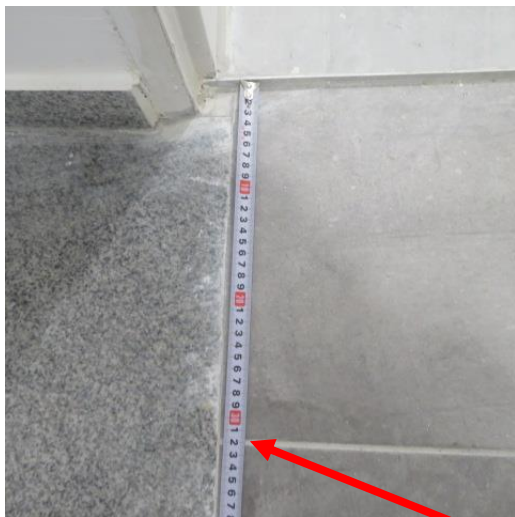
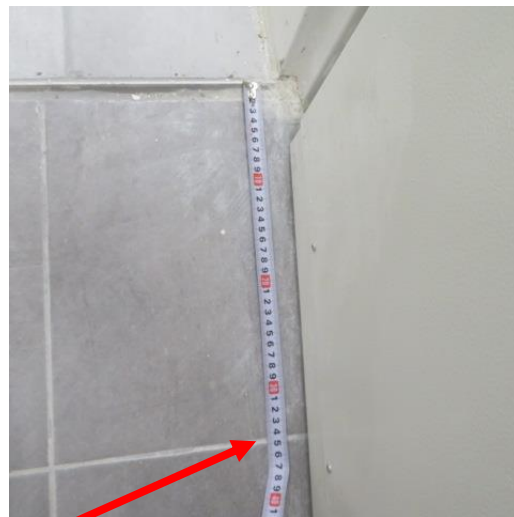
14.1. אותרה סטייה בהתקנת המלבן כלפי ריצוף הפודסט – הסטייה שנמדדה הינה כ – 25 מ"מ, כתוצאה מזה לא נסרג מרווח בין האריח והסף - אריח סטנדרטי אינו מתאים ברוחב כדי להיצמד לסף

א. לא ניתן לתיקון מקומי : הליקוי הנ"ל מהווה בסיס לקביעת הורדת ערך הדירה ע"י שמאי מקרקעין.  
הואיל ואריח סטנדרטי צר מדי ולא מומלץ להרכיב חתיכה צרה נוספת, יש להזמין 2 אריחים גדולים יותר ולהרכיב בצמוד לסף (500 ש"ח)

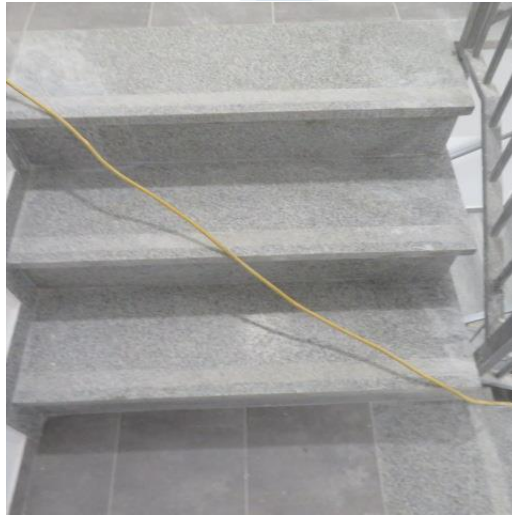
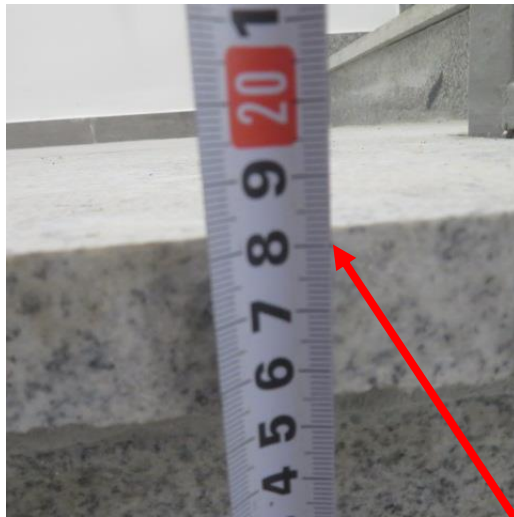
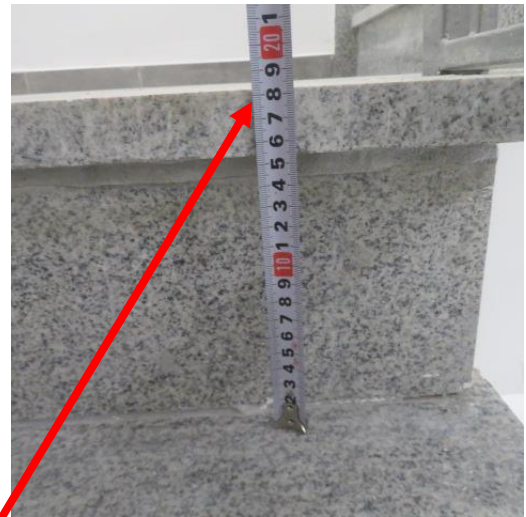
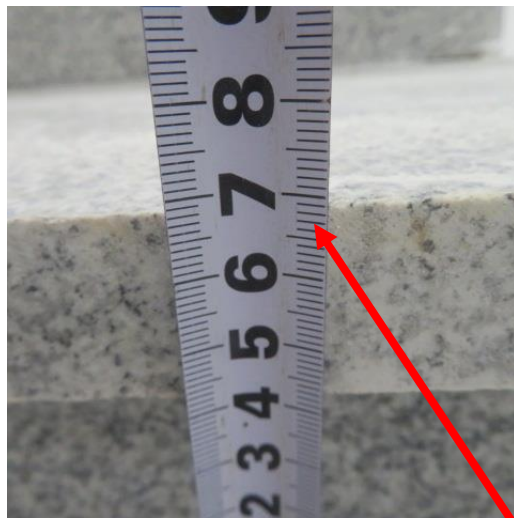
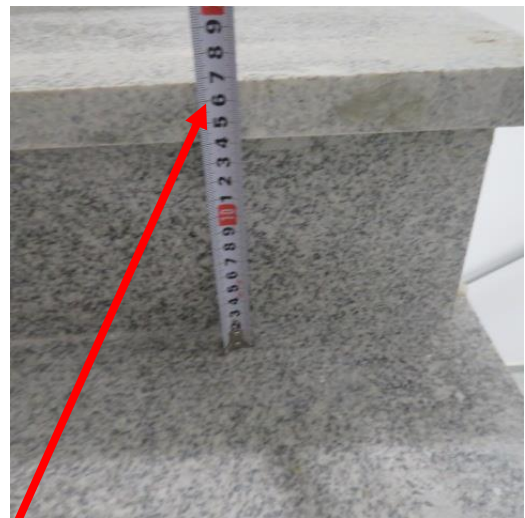
15.1. במעבר מדרגות הקומה אותר גובה הרום שנמדד הינו 18.3 ס"מ,  
בניגוד לדרישות **תקנות התכנון והבנייה**

והרום מדרגה הסמוכה שנמדד הינו 16.8 ס"מ ; סטייה בין הרומים 15 מ"מ , במקום  
מקסימלי 5 מ"מ על פי דרישות המפורטות בסעיף **3.2.2.13 תקנות התכנון והבנייה**

**3.2.2.13** במדרגות במהלך אחד, המשמשות חלק מדרך מוצא לא תותר **סטייה העולה על 5 מ"מ** בעומק  
השלח או בגובה הרום, בין מדרגות סמוכות, **וסטייה העולה על 10 מ"מ** בעומק השלח או בגובה הרום,  
בין המדרגה אשר מידתה היא הגדולה ביותר לבין המדרגה אשר מידתה היא הקטנה ביותר.

- א. יש לפרק 2 מדרגות, לתכנן ולהרכיב מדרגות חדשות על פי דרישות **התקנות**, לרבות עבודות הכרוכות (1,000 ₪)
- ב. יש לפרק פנל בולט ולהרכיב מחדש בקו אחיד, לרבות עבודות הכרוכות (300 ₪)
