**חזות דעת**

**פרץ מהנדסים**

## חוות דעת מומחה

- אני הח"מ, **וולוביץ**, מהנדס בניין, מחברת פרץ מהנדסים תעודת רישום מס' **XXX** נתבקשתי ע"י **נציגות וועד הבניין פרויקט חריש יקינטון 16** (להלן "דיירים") לבצע בדיקה הנדסית בנכס שלהלן:
- ◆ **כתובת הנכס: יקינטון 16, חריש**
  - ◆ **מועד הביקור בנכס: 29.02.2022**
  - ◆ **מהות הנכס הנבדק: בניין מגורים משותף**
  - ◆ **סטאטוס הנכס: גמר בנייה, אינו מאוכלס.**
  - ◆ **תאור הנכס: סה"כ 4 קומות + קומת גג + קומת קרקע + קומת מגורים 1 - .**
  - ◆ **מטרות הבדיקה וחוות הדעת: איתור ליקויי בנייה בנכס והפקת חוות דעת הנדסית (בדק בית).**

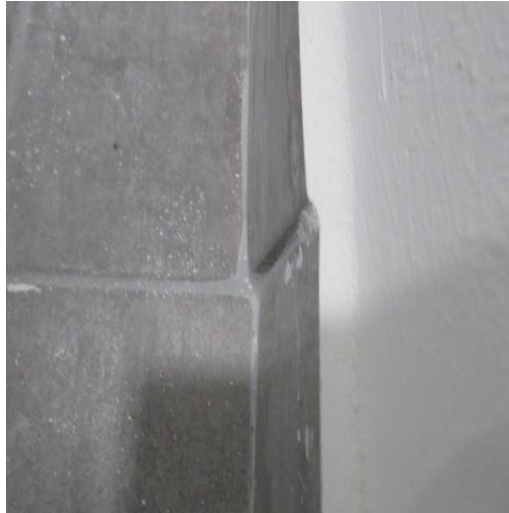
15.2. פנל בולט מדי מקו האופקי (קו שיפולים אינו אחיד)

- א. יש לפרק 2 מדרגות, לתכנן ולהרכיב מדרגות חדשות על פי דרישות **התקנות**, לרבות עבודות הכרוכות (1,000 ₪)
- ב. יש לפרק פנל בולט ולהרכיב מחדש בקו אחיד, לרבות עבודות הכרוכות (300 ₪)

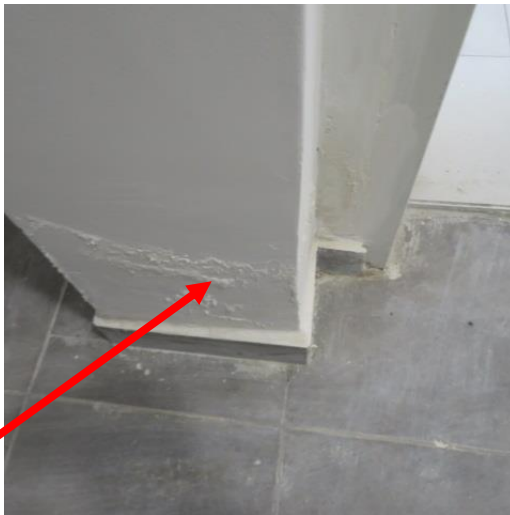
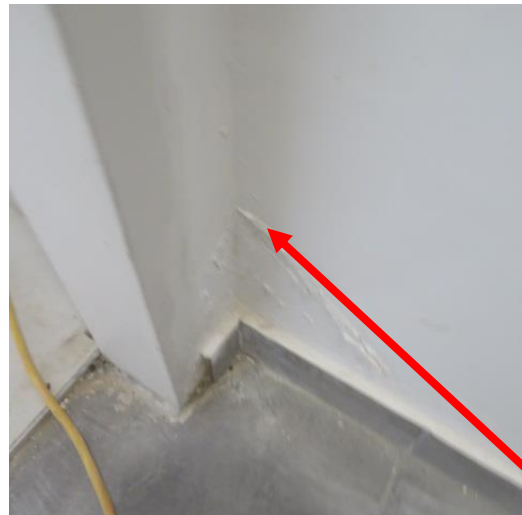
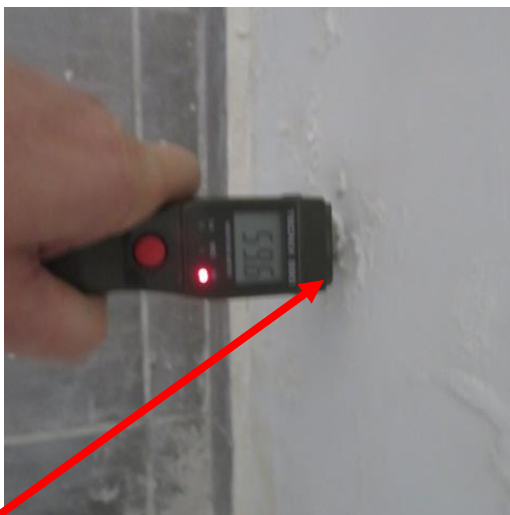
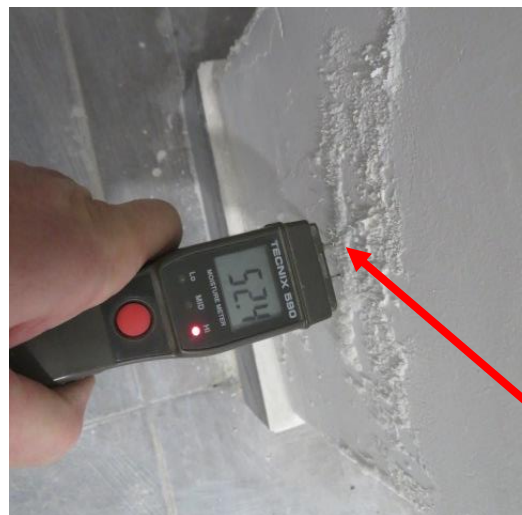
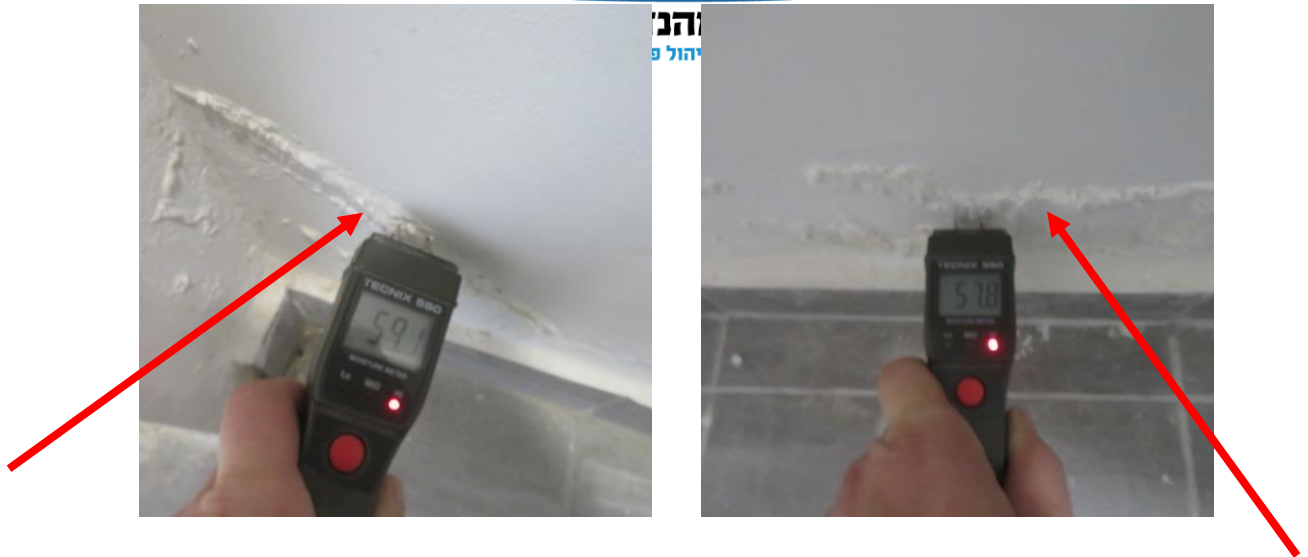
16. סימני חדירת מים וצבע מתקלף
- 16.1. אותרו סימני חדירת מים, צבע מתקלף ורמת לחות גבוהה בקירות (חלקם קירות חיצוניים), הואיל ולא אותרה אינדיקציה לרטיבות פעילה ברצפה יתכן וישנה חדירת מים דרך הקירות;  
הליקוי אסור על פי **סעיף 5.32 תקנות התכנון והבניה** :

קירותיו החיצוניים של הבניין יתוכננו ויבנו באופן המונע חדירת מים ורטיבות לתוכו מבחוץ

יש לנתח את המצב לבצע תיקוני אטימה יסודיים כולל בדיקה של אפשרויות אחרות לחדירת מים ותיקונים בהתאם.

א. לאחר בדיקה יסודית יתכן ויהיה צורך בביצוע "איטום שלילי" (כפתרון פרגמטי), על פי הנחיות היועץ – עלות התחלתית. (5,500 ₪)

ב. יש לבצע תיקוני שפכטל וצבע **אך ורק לאחר התייבשות מלאה של הקירות והתקרה** (600 ₪)

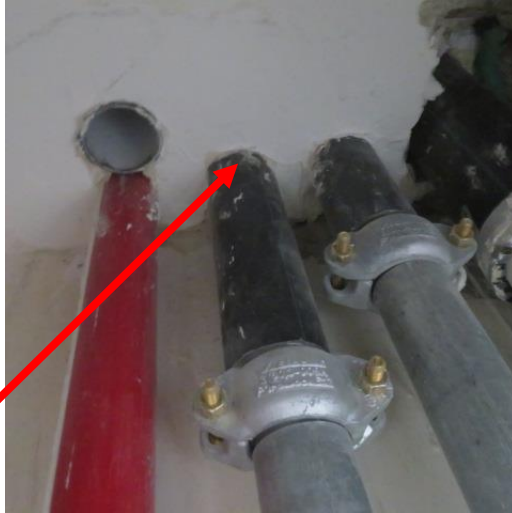
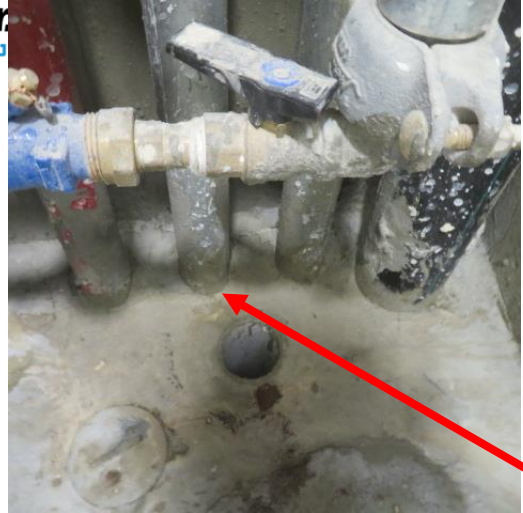
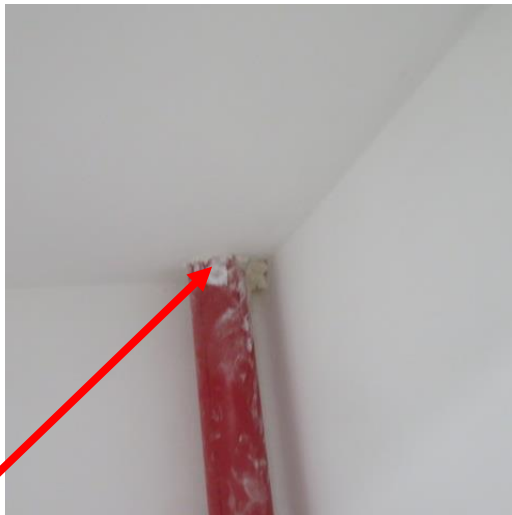
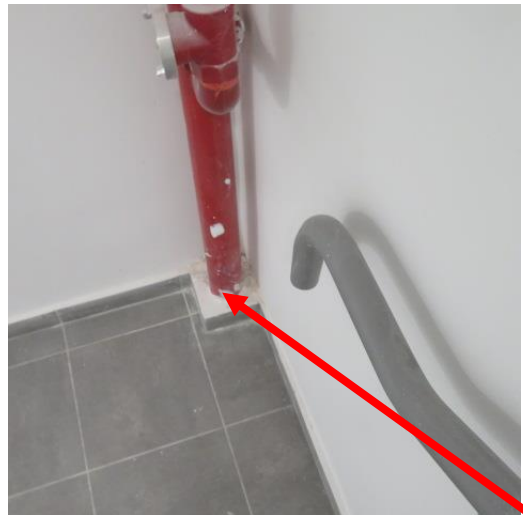
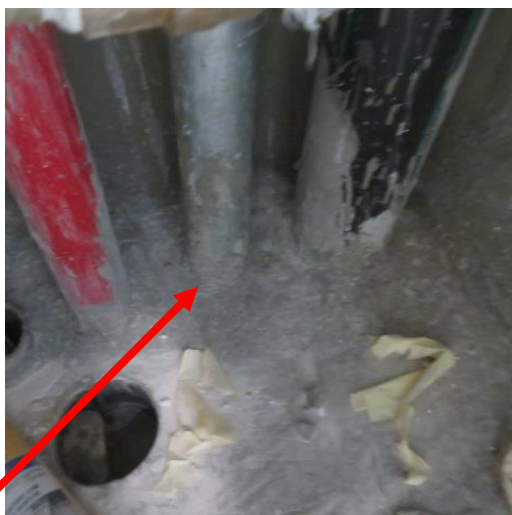
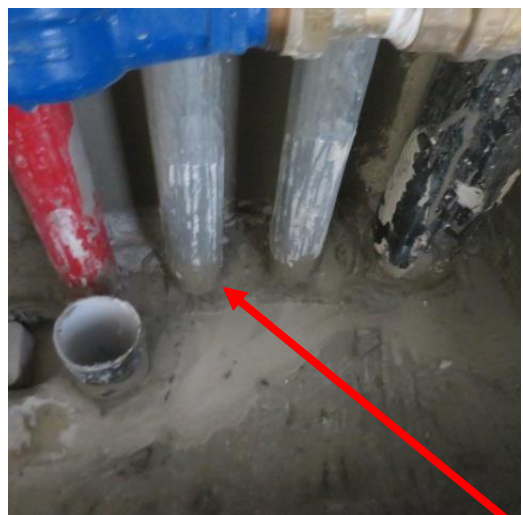
19.4. צנרת ארונות שרות וכיבוי אש במעבר מדרגות חודרת ללא שרוולי מעבר, וזאת בניגוד להוראות ת"י 1205.0.

- ב. יש לבצע תיקוני צבע בצורה אסתטית (1,100 ₪)  
 ג. יש לתקן/להחליף מנעולים. יש לכוון דלתות (1,600 ₪)  
 ד. התיקון:  
 א. לבצע סיתות סביב צנרת.  
 ב. לבצע השלמת שרזולים גדולים ב 20 מ"מ מינימום מהצנרת הקיימת.  
 (השרזולים יבלטו 50 מ"מ בחלקם עליון ממפלס הרצפה ובגובה המפלס התחתון של הרצפה.  
 ג. להשלים מילוי בחומר איטום גמיש המרווח בין הצינורות לשרזולים.  
 ד. למלא ולהשלים יציקת מעברי הצנרת לשלד המבנה.

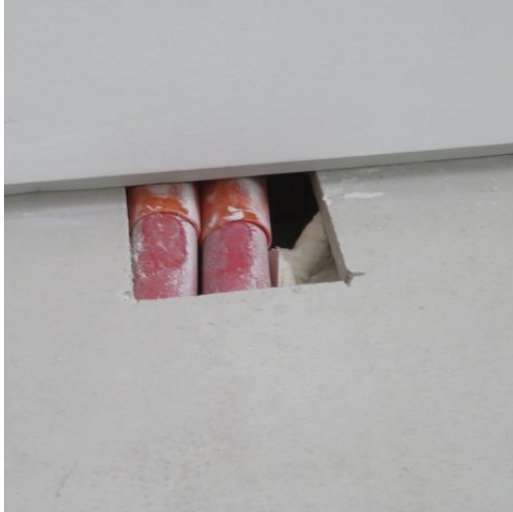
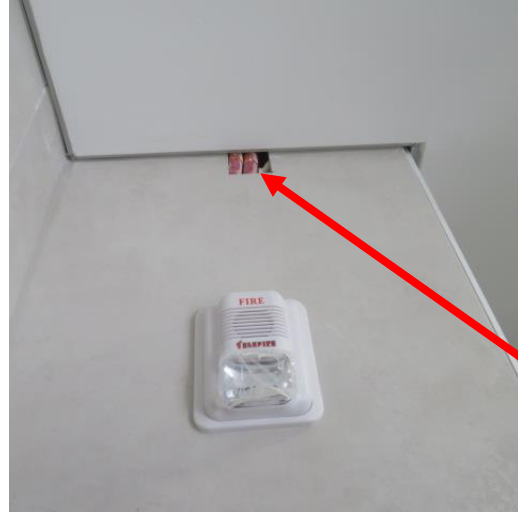
**.22** באריחי החיפוי והריצוף אותרו ליקויים הבאים:  
**.22.1** חיתוך אריח החיפוי מיותר כלפי מעבר צנרת

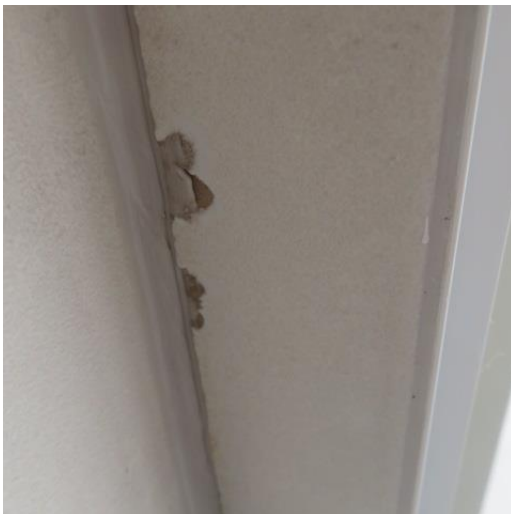
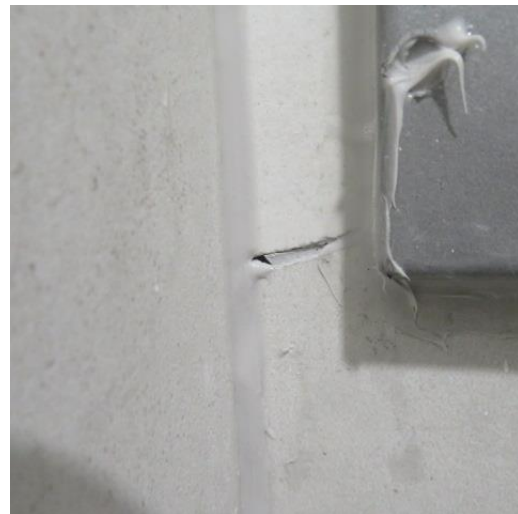
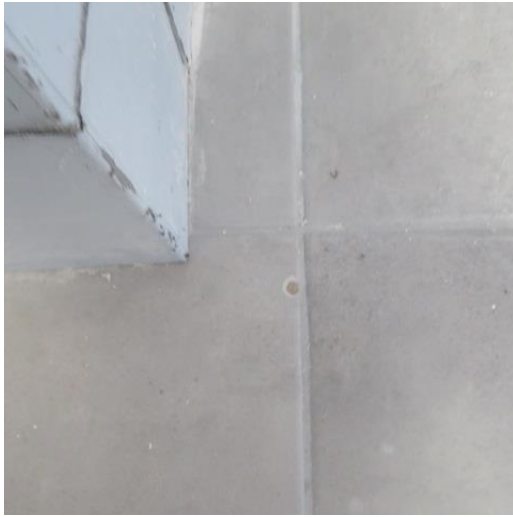
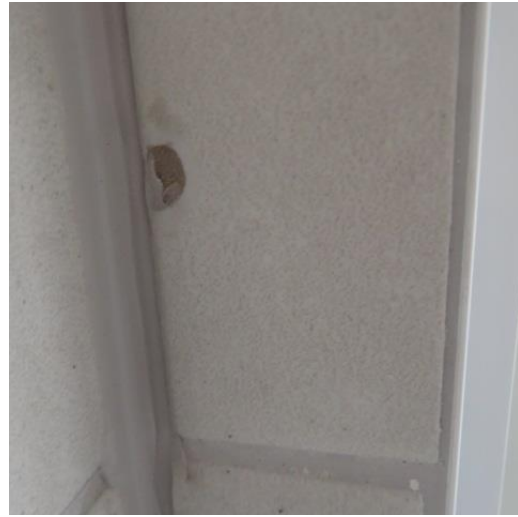
**.22.2** 3 אריחי החיפוי ואחד הריצוף פגומים

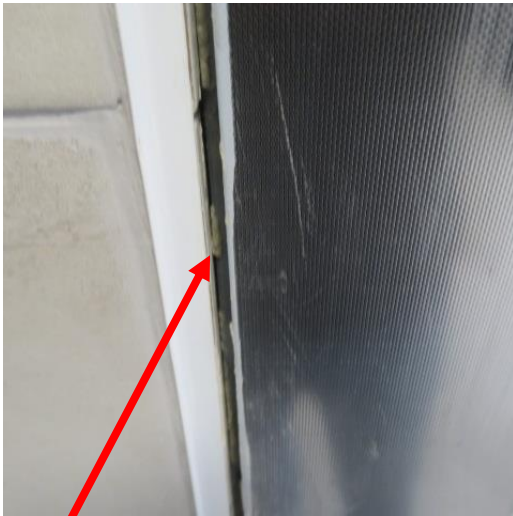
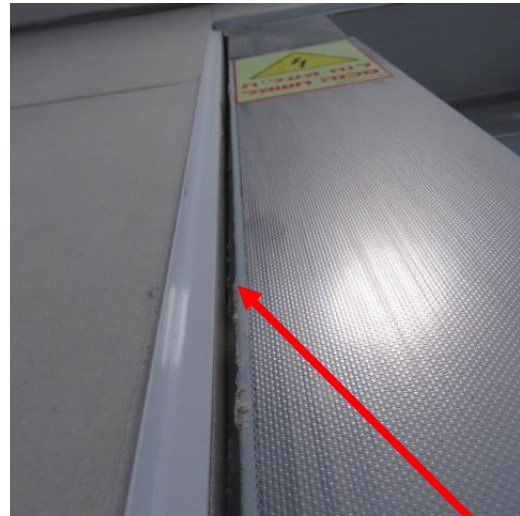
23. לא בוצע/לא הושלם מילוי וגימור לקוי בין מסגרת המעלית והחיפוי – התקנה פרופיל לא מדויקת כלפי החיפוי
- התיקון :** יש לבצע מילוי בצורה אסתטית \_\_\_\_\_ ₪ 300

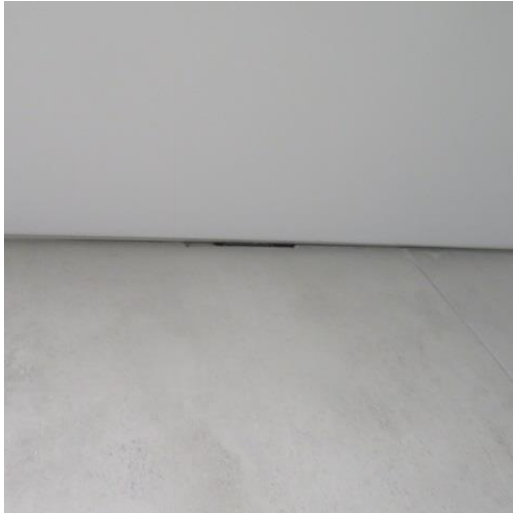
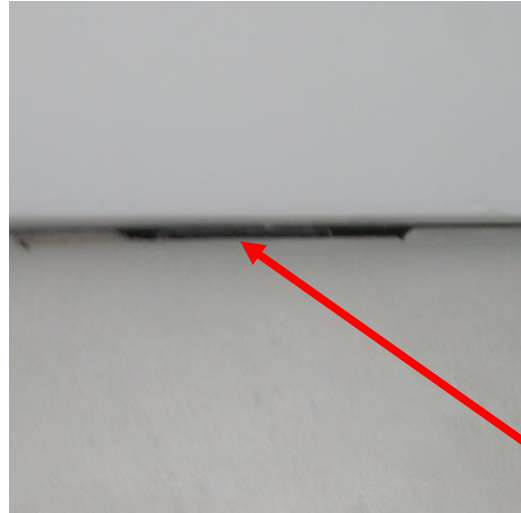
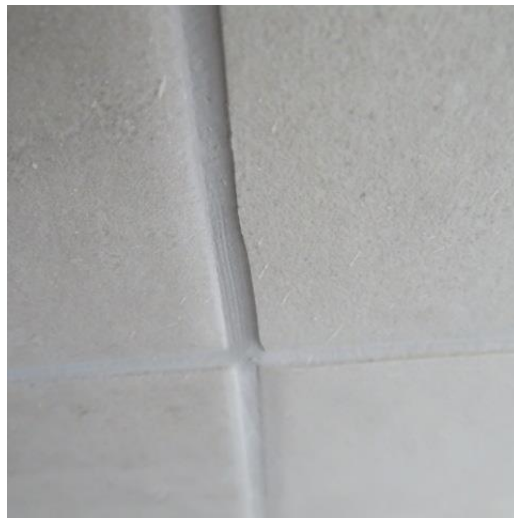
24. באריחי החיפוי והריצוף אותרו ליקויים הבאים :  
24.1. חיתוך אריח לא מדויק כלפי חיבור לוחות גבס, בנוסף אריח החיפוי פגום

א. יש להחליף אריחים (500 ₪)

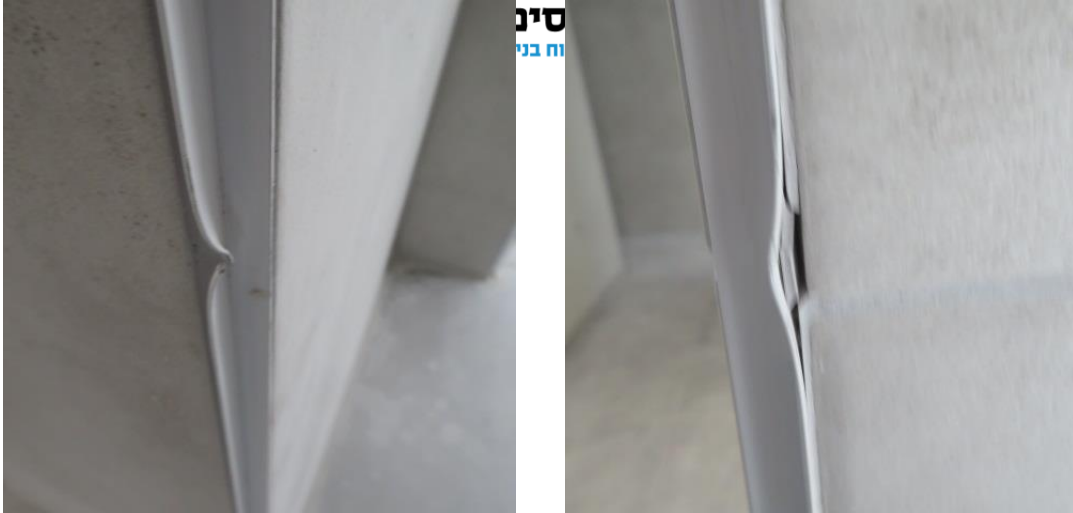
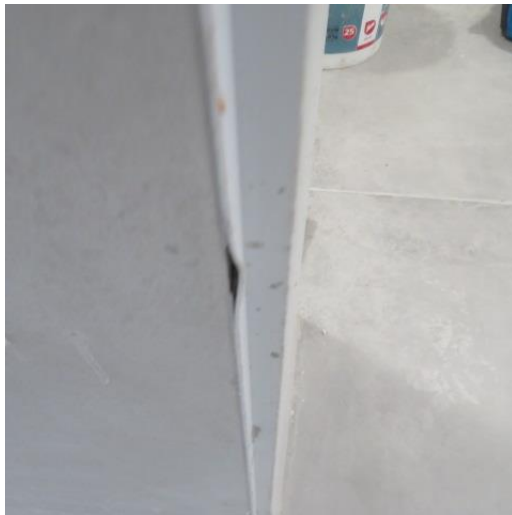
24.2. אותרו 3 פינות פגומות

ב. יש להחליף 2 פינות פגומות וליישר אחת בצורה אסתטית (1,600 ₪)

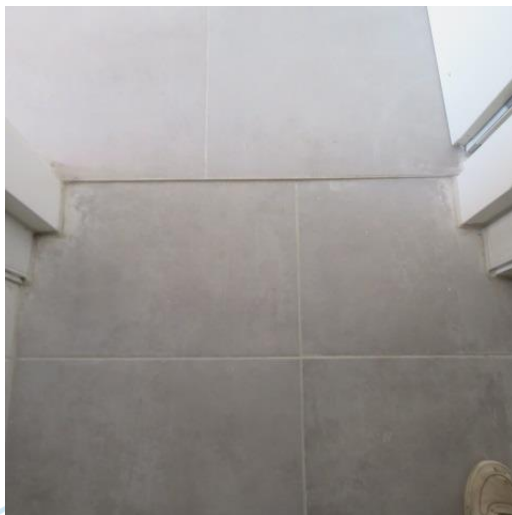
24.3 . אותרה סטייה בהרכבת המלבן דלת כניסה לדירה 17, הסטייה שנמדדה כ – 15 מ"מ  
בניגוד לכללי מקצוע הטובים מקובלים בענף

ג. לא ניתן לתיקון מקומי : הליקוי הנ"ל מהווה בסיס לקביעת הורדת ערך הדירה ע"י שמאי מקרקעין.

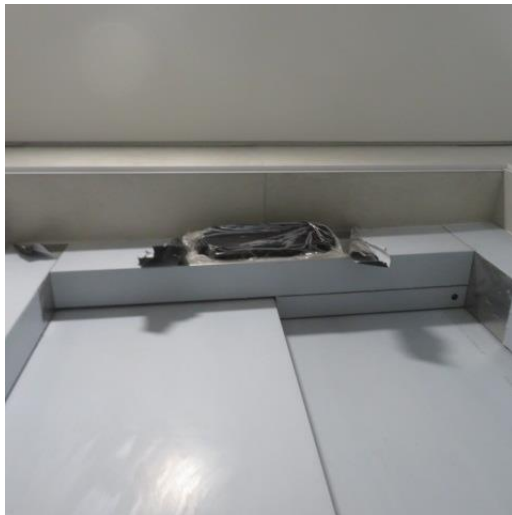
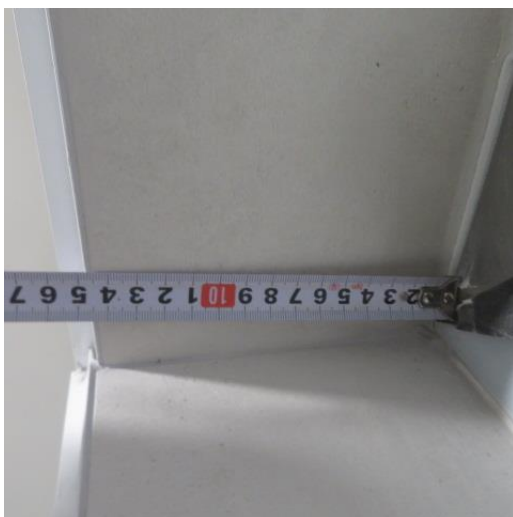
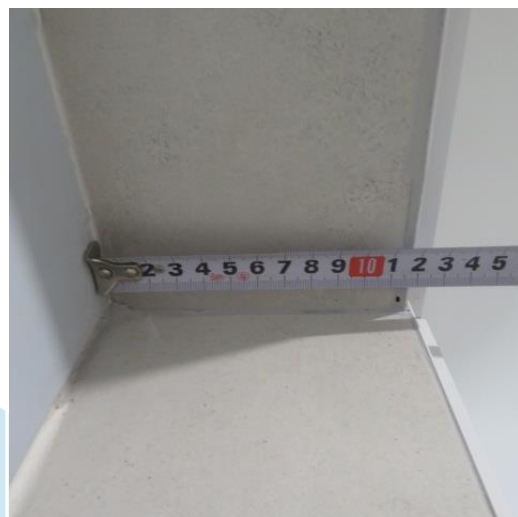
24.4. אותרה סטייה בהרכבת המלבן של המעלית כלפי קו החיפוי, הסטייה שנמדדה כ – 30 מ"מ, בניגוד לכללי מקצוע הטובים מקובלים בענף

ד. לא ניתן לתיקון מקומי : הליקוי הנ"ל מהווה בסיס לקביעת הורדת ערך הדירה ע"י שמאי מקרקעין.

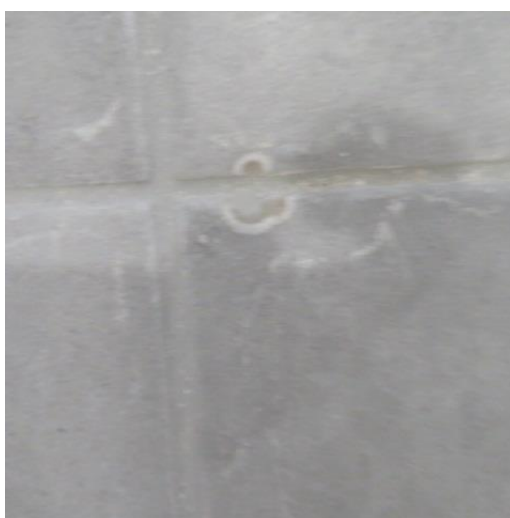
25.1. אותרו 2 אריחי הרצוף פגומים

א. יש להחליף אריחים (400 נח)

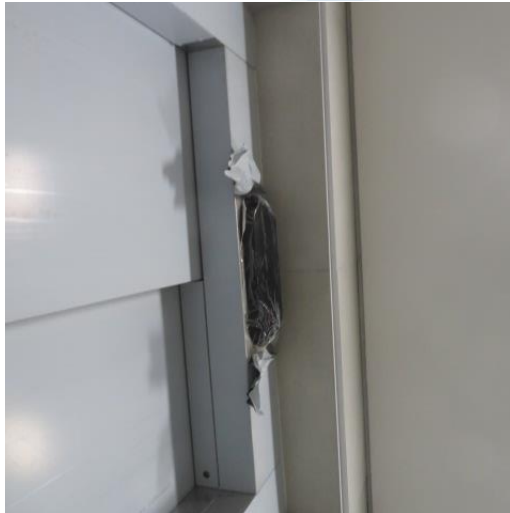
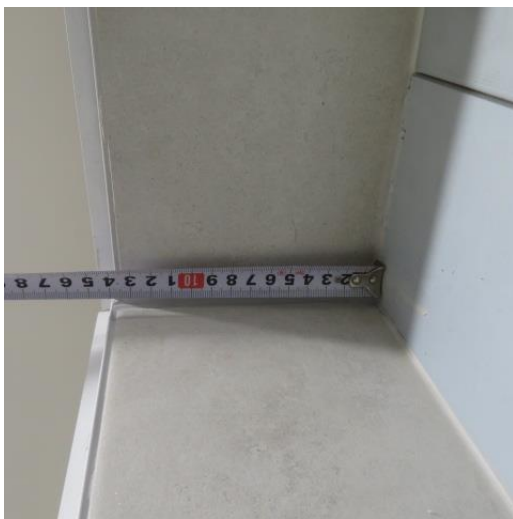
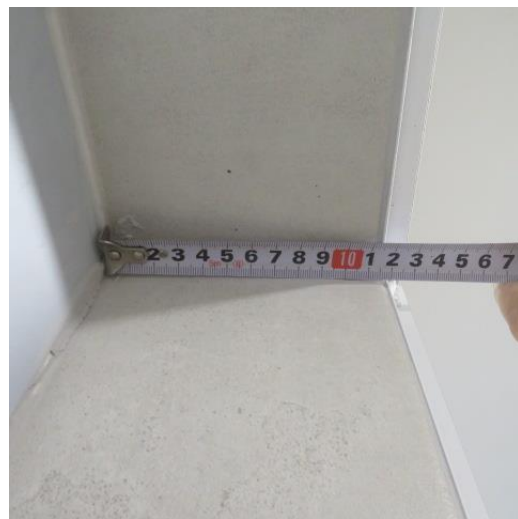
25.2. אותרה סטייה בהרכבת המלבן של המעלית כלפי קו החיפוי, הסטייה שנמדדה כ – 20 מ"מ, בניגוד לכללי מקצוע הטובים מקובלים בענף

ב. לא ניתן לתיקון מקומי: הליקוי הנ"ל מהווה בסיס לקביעת הורדת ערך הדירה ע"י שמאי מקרקעין.

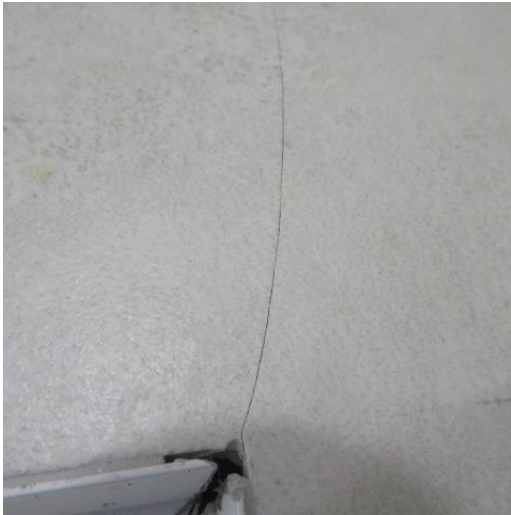
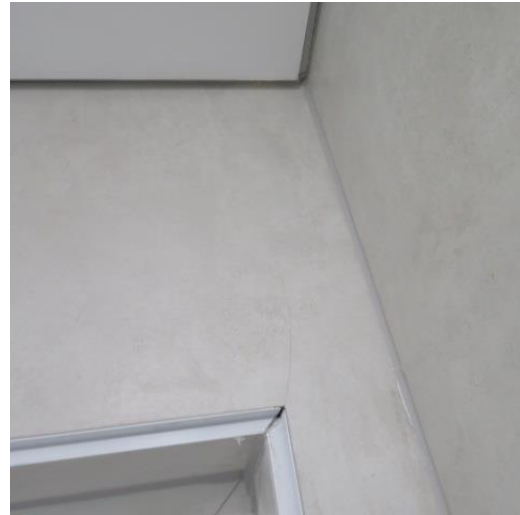
**26.** באריחי החיפוי אותרו ליקויים הבאים :  
26.1 אריח החיפוי סדוק

א. יש להחליף (300 ש"ח)

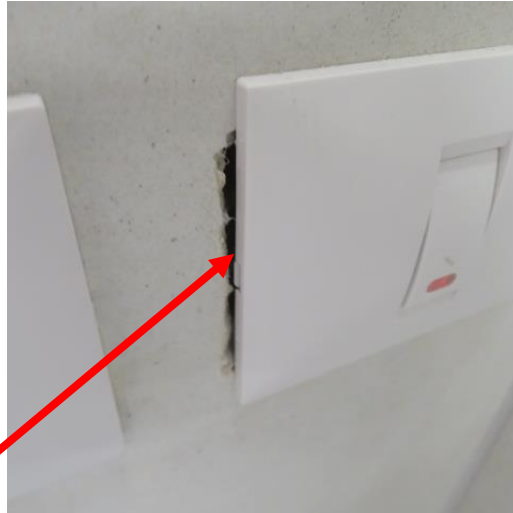
**27. באריחי החיפוי והריצוף אותרו ליקויים הבאים:**  
27.1. חיתוך אריח לא מדויק כלפי השקע

- א. את האריח אשר אינו חתוך מדויק יש להחליף עם עיבוד חיתוך תקין (300 ₪)
- ב. יש להחליף אריחים (1,500 ₪)
- ג. יש להחליף 2 פינות פגומות וליישר אחת בצורה אסתטית (1,600 ₪)
- ד. לא ניתן לתיקון מקומי: הליקוי הנ"ל מהווה בסיס לקביעת הורדת ערך הדירה ע"י שמאי מקרקעין.
- ה. לא ניתן לתיקון מקומי: הליקוי הנ"ל מהווה בסיס לקביעת הורדת ערך הדירה ע"י שמאי מקרקעין.

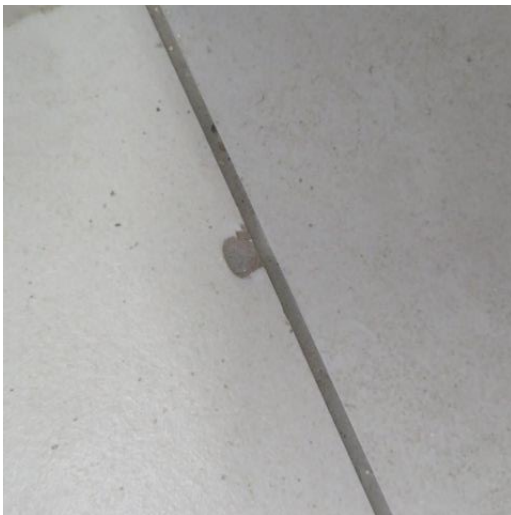
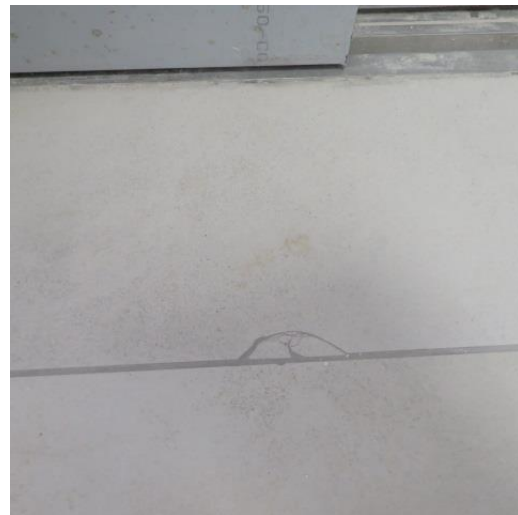
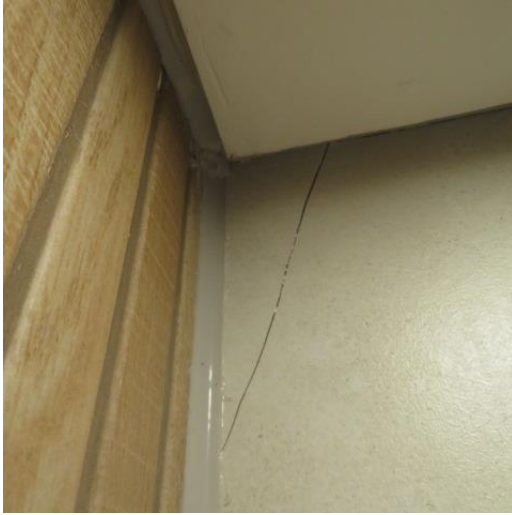
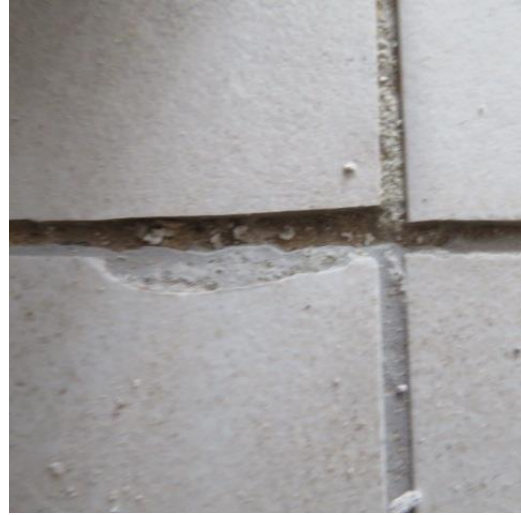
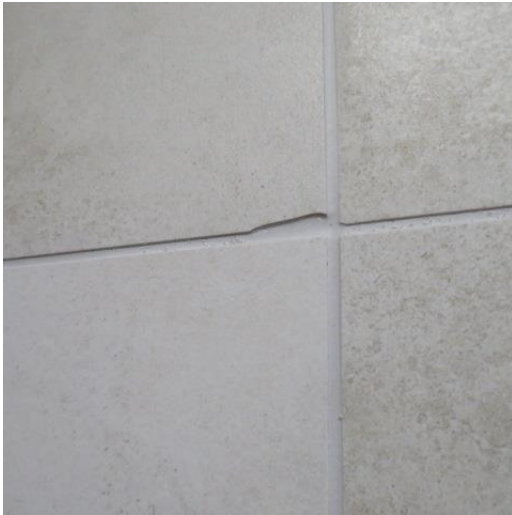
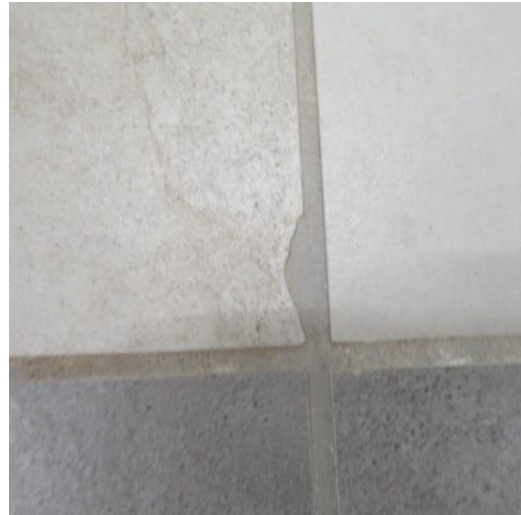
27.2. אותרו 5 אריחי הריצוף ו21 אריחי החיפוי פגומים/סדוקים

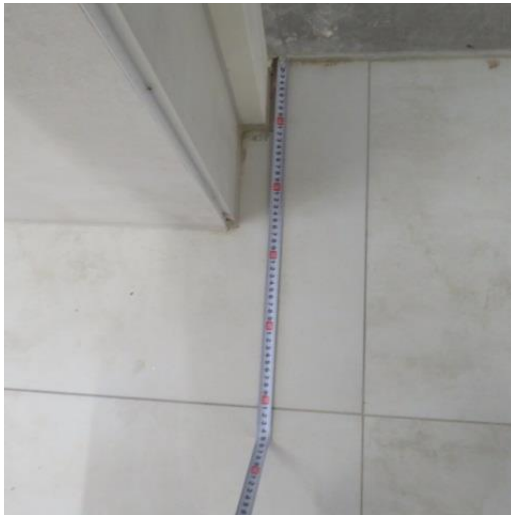
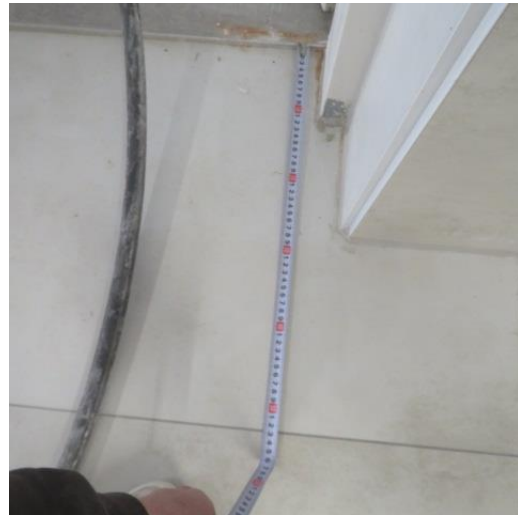
27.3. אותרה סטייה בהרכבת המלבן דלת כניסה לדירה 3, הסטייה שנמדדה כ – 15 מ"מ בניגוד לכללי מקצוע הטובים מקובלים בענף

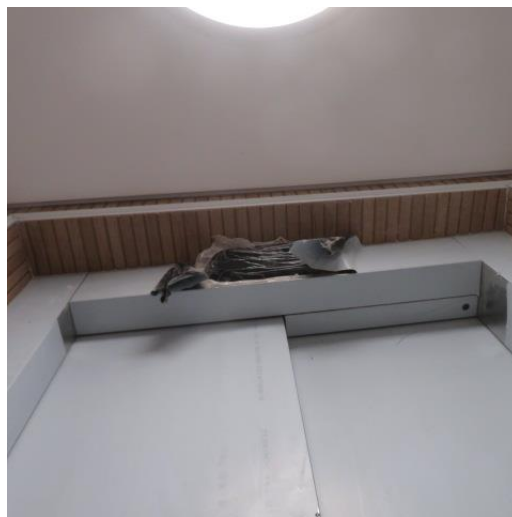
27.4. אותרה סטייה בהרכבת המלבן של המעלית כלפי קו החיפוי, הסטייה שנמדדה כ – 30 מ"מ, בניגוד לכללי מקצוע הטובים מקובלים בענף

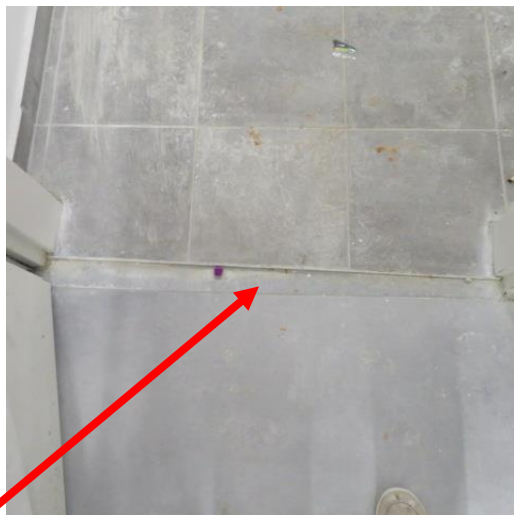
**31.** באריחי החיפוי והריצוף אותרו ליקויים הבאים :  
31.1. אותרה סטייה בהרכבת המלבן דלת כניסה למחסנים כלפי קו הריצוף (סף ההפרדה)

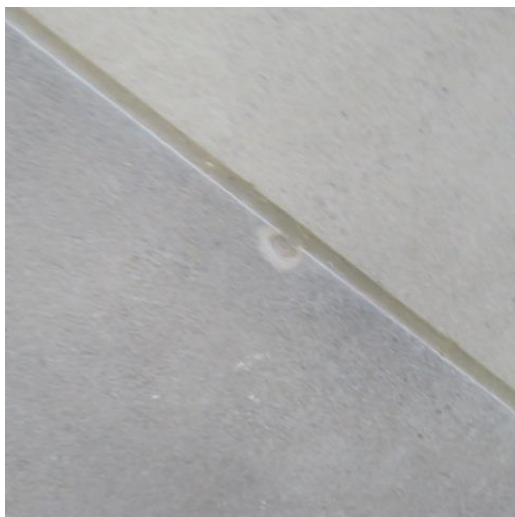
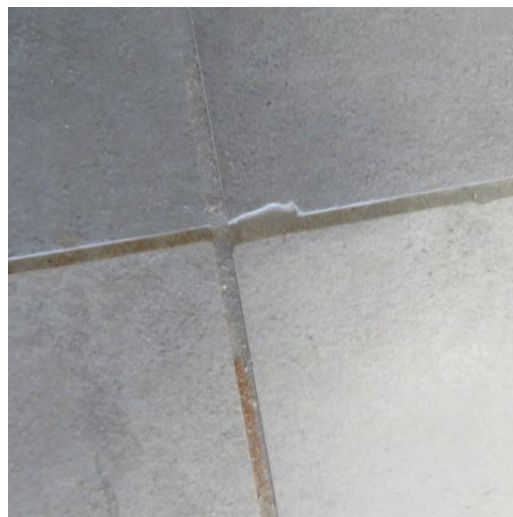
31.2. אותרו 5 אריחי הריצוף ואחד החיפוי פגומים

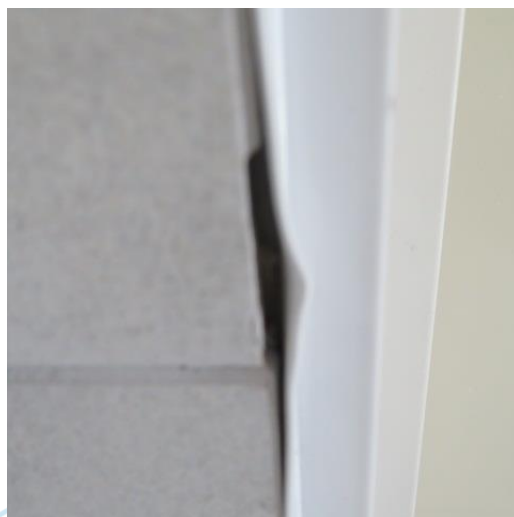
31.3. פינת קרמיקה פגומה

- א. לא ניתן לתיקון מקומי: הליקוי הנ"ל מהווה בסיס לקביעת הורדת ערך הדירה ע"י שמאי מקרקעין.
- ב. יש להחליף אריחים (1,300 ₪)
- ג. יש להחליף (800 ₪)
- ד. לא ניתן לתיקון מקומי: הליקוי הנ"ל מהווה בסיס לקביעת הורדת ערך הדירה ע"י שמאי מקרקעין.

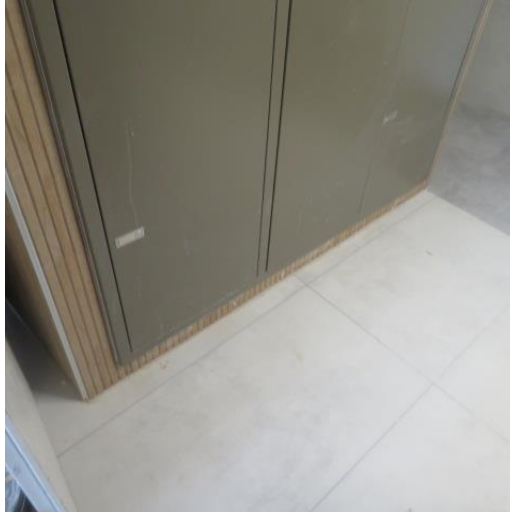
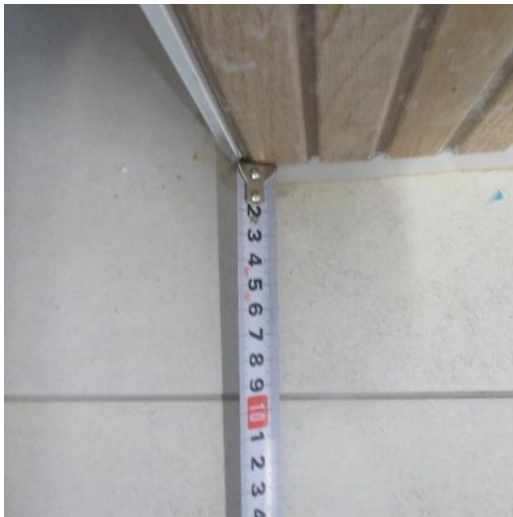
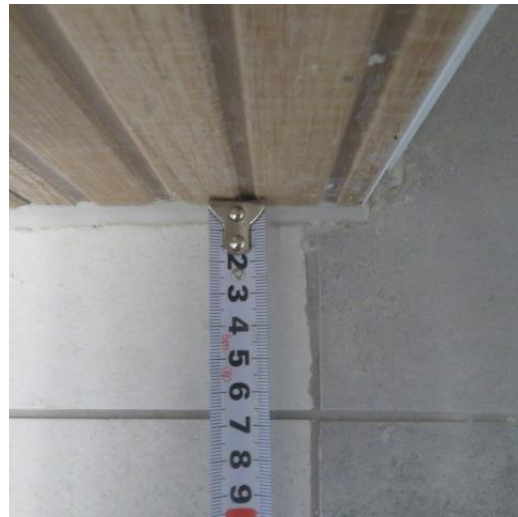
31.4. אותרה סטייה בהרכבת הקיר ארונות תשתית, הסטייה שנמדדה מעל 25 מ"מ, בניגוד לכללי מקצוע הטובים מקובלים בענף

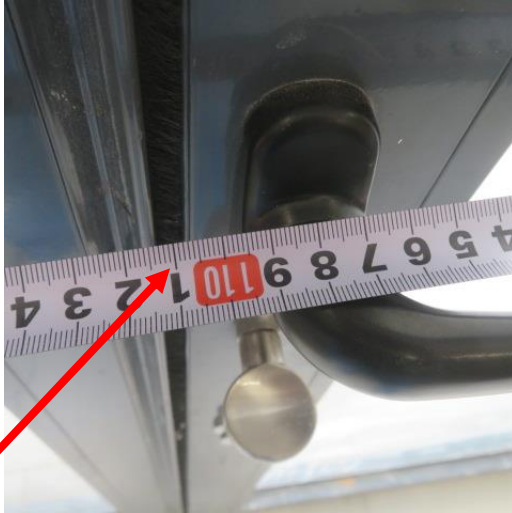
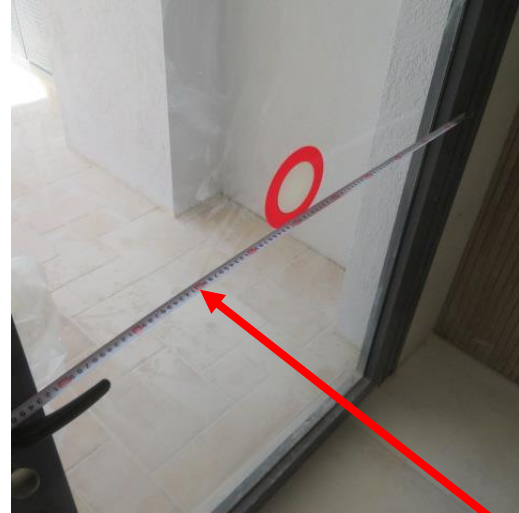
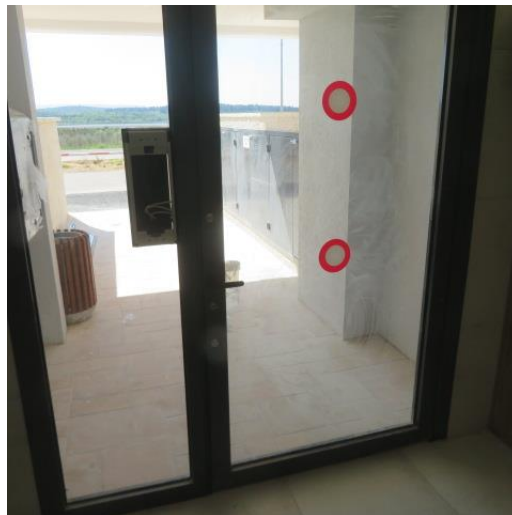
32. לא הורכב ידית בהלה לדלת יציאה שרוחבה שנמדד הינו 111 ס"מ, על פי דרישות התקן התיקון: יש להחליף ידית \_\_\_\_\_ 500 ש"ח

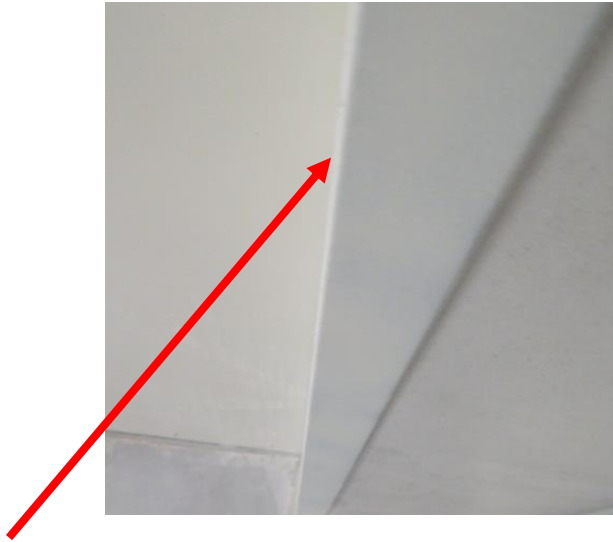
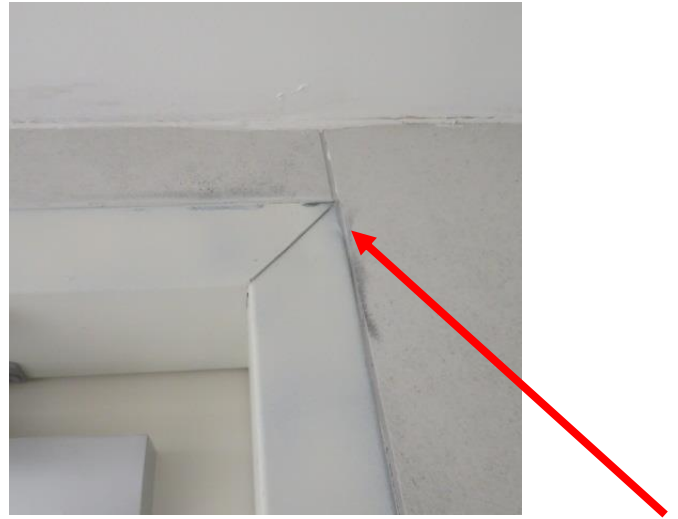
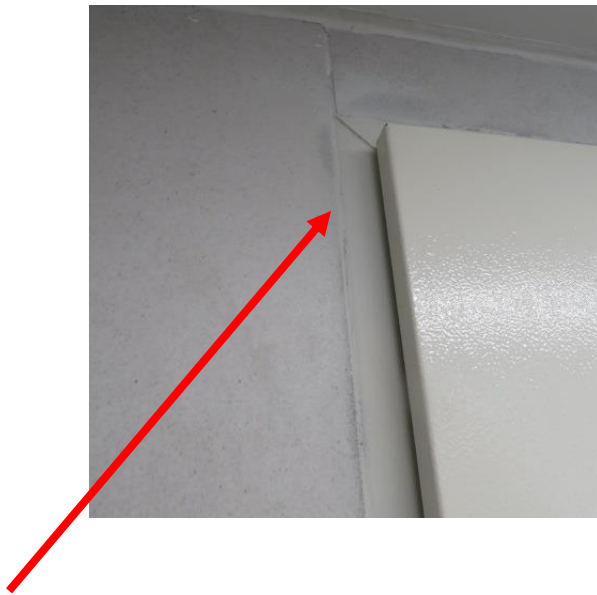
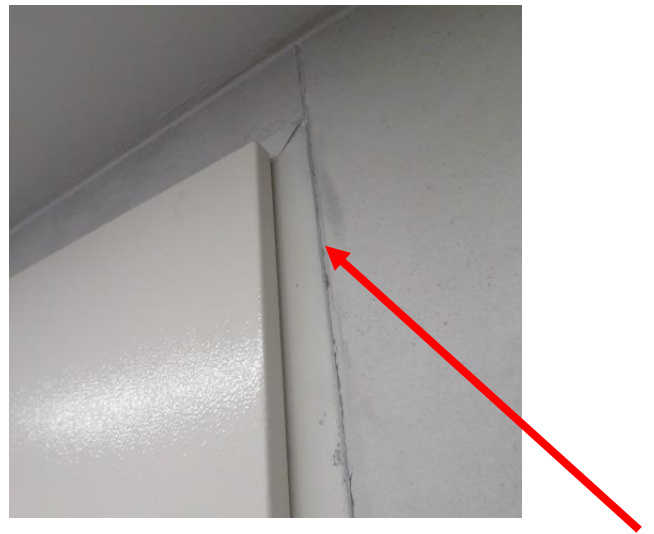
34. מילוי מישק הפרדה בחיבור בין מלבן דלתות לחיפוי קירות בוצע ע"י חומר צמנטי בלתי גמיש .  
**התקן 1555.2**, קובע כי יש לבצע מישק הפרדה ברוחב 4 מ"מ ממולא בחומר גמיש.

- ג. לחרוץ את הרובה הקיימת לרוחב המישקים ולפתוח מישק ברוחב לפחות 4 מ"מ. חרוץ הרובה הקיימת ניתן לביצוע ע"י מכשיר כדוגמת "BOSH-GOP 250" המוצג בצילום המחשה להלן, ללא צורך בפירוק אריחים.
- ד. לבצע מילוי בחומר פולימרי כדוגמת "סיקה סיל C" או "כרמוסטיק PU" או שו"ע.

עלות התיקון: \_\_\_\_\_ ₪ 1,200

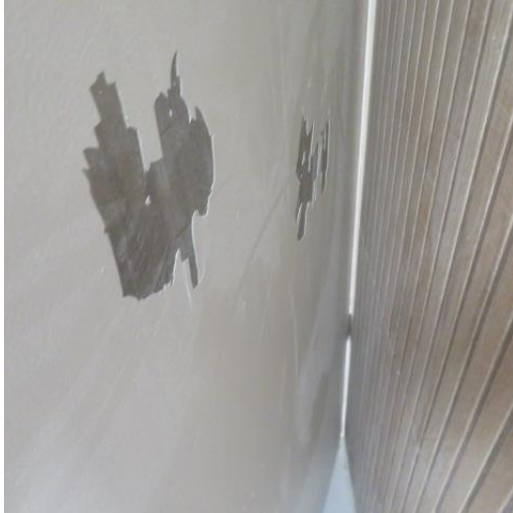
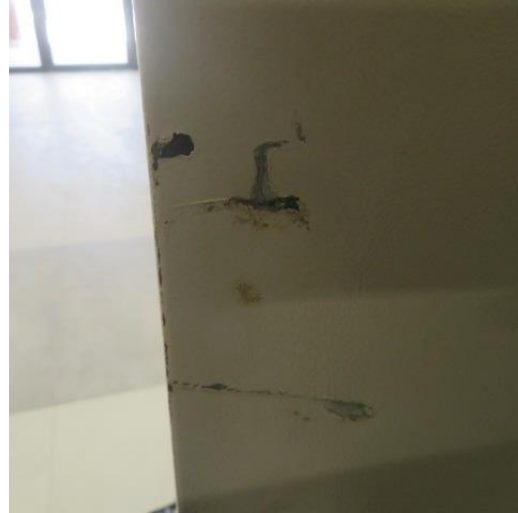
35. צבע דלת כניסה לקומה מתקלף

**התיקון:** יש לפרק את הדלת, לקלף כל הצבע ולבצע מחדש צביעה בתנור (במפעל)

\_\_\_\_\_ ₪ 800

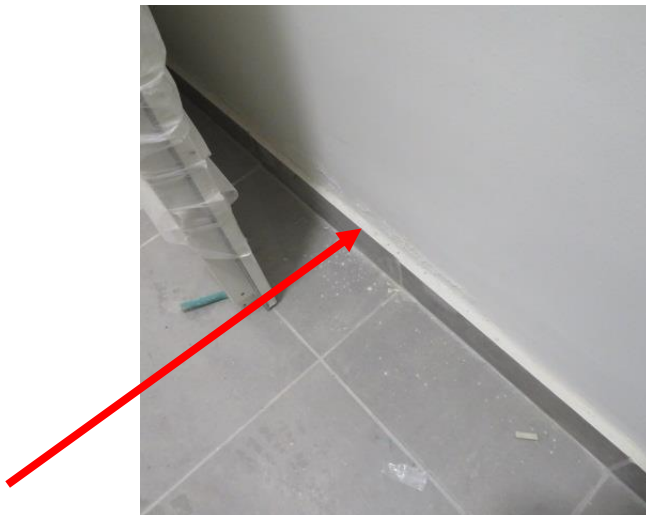
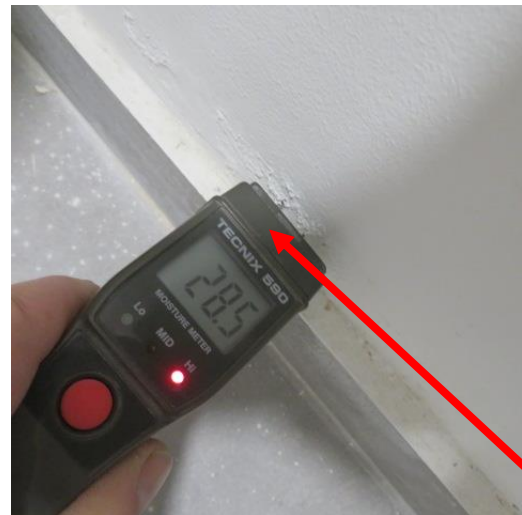
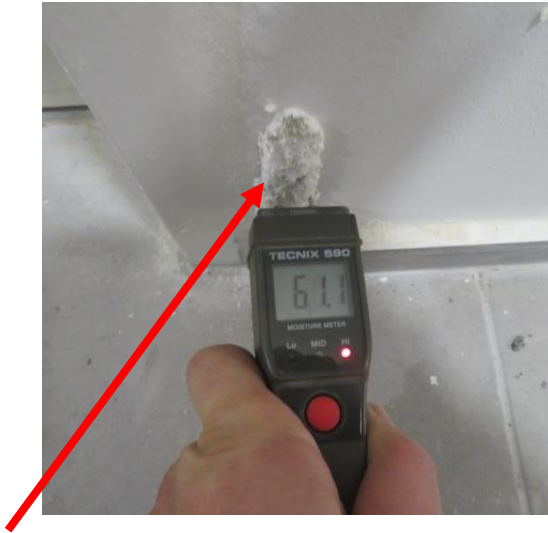
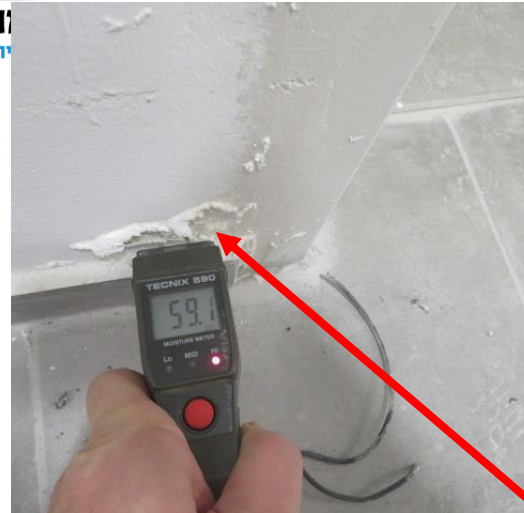
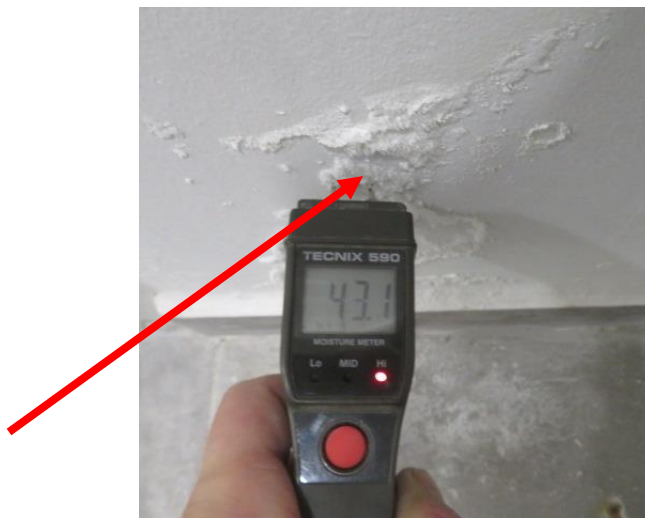
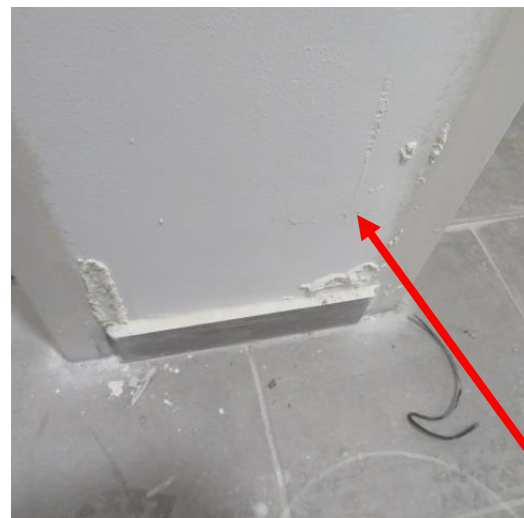
36. סימני חדירת מים וצבע מתקלף  
36.1. אותרו סימני חדירת מים, צבע מתקלף ורמת לחות גבוהה בקירות המחסנים, כנראה כתוצאה מחדירת מים דרך קירות חוץ או עלייה קפילרית לקירות מהרצפה הליקוי אסור על פי **סעיף 5.32 תקנות התכנון והבניה** :

קירותיו החיצוניים של הבניין יתוכננו ויבנו באופן המונע חדירת מים ורטיבות לתוכו מבחוץ

יש לנתח את המצב לבצע תיקוני אטימה יסודיים כולל בדיקה של אפשרויות אחרות לחדירת מים ותיקונים בהתאם.

א. לאחר בדיקה יסודית יתכן ויהיה צורך בביצוע "איטום שלילי" (כפתרון פרגמטי), על פי הנחיות היועץ – עלות התחלתית. (8,500 ₪)

ב. יש לבדוק תקינות איטום ומעברי צנרת מאגר מים ולבצע תיקונים בהתאם לאחר הבדיקה - עלות התחלתית (2,500 ₪)

ג. יש לבצע תיקוני שפכטל וצבע **אך ורק לאחר התייבשות מלאה של הקירות והתקרה** (1,600 ₪)

\* יש להיות במעקב. אם הרטיבות תתפשט/תמשך יש לבצע תיקונים בצורה יסודית

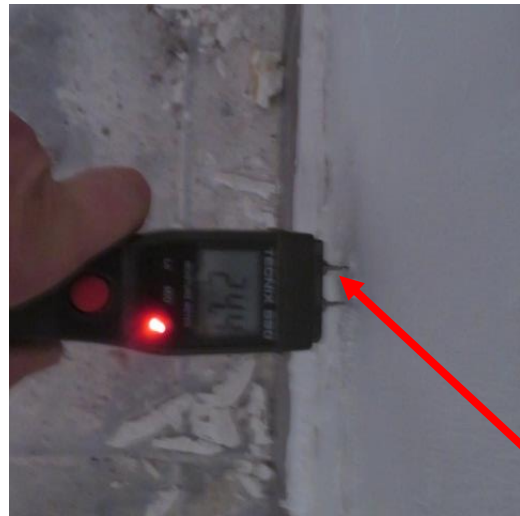
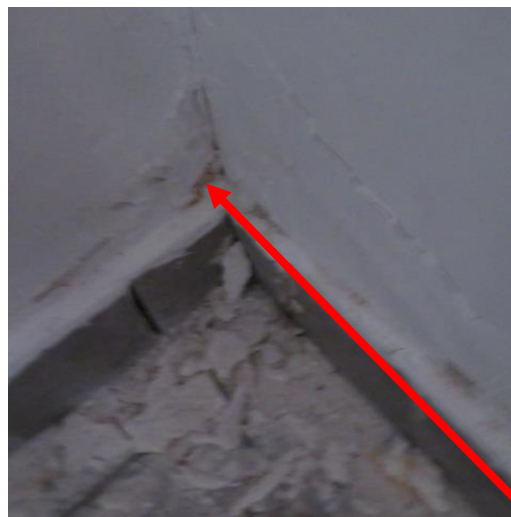
36.2. אותרו סימני חדירת מים, צבע מתקלף ורמת לחות גבוהה בקירות חדר משאבות גובלים למאגר מים

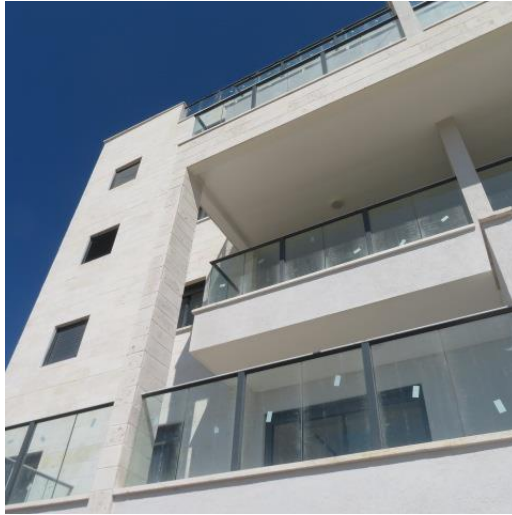
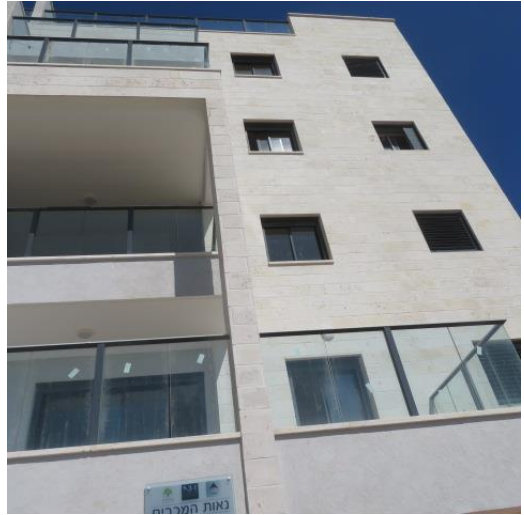
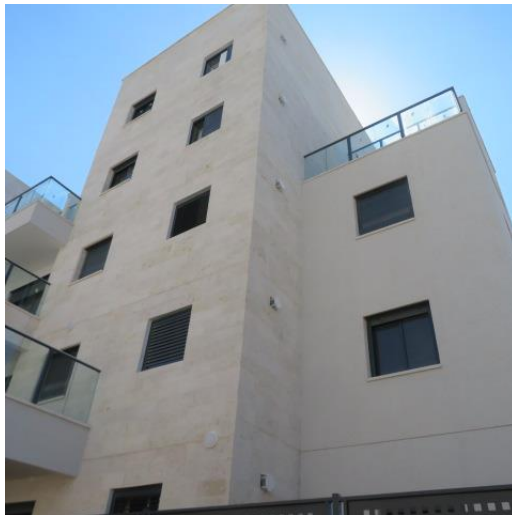
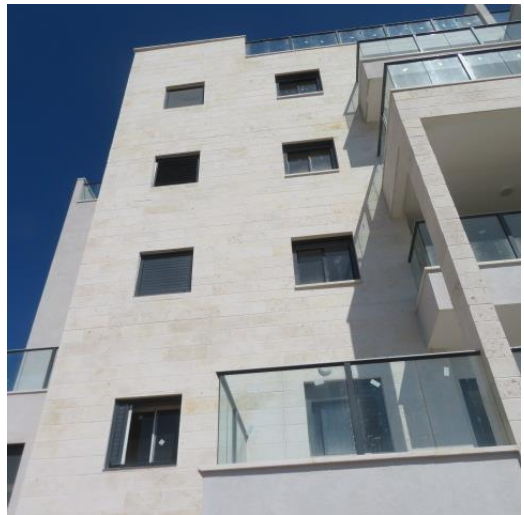
**.37** בחיפוי החזית אותרו ליקויים הבאים :

**37.1** . לא בוצע חריץ אף מים בקורה מעל הכניסות, על פי דרישות **התקן 1920**
