**חזות דעת**

**פרץ מהנדסים**

## חוות דעת מומחה

- אני הח"מ, **וולוביץ**, מהנדס בניין, מחברת פרץ מהנדסים תעודת רישום מס' **XXX** נתבקשתי ע"י **נציגות וועד הבניין פרויקט חריש יקינטון 16** (להלן "דיירים") לבצע בדיקה הנדסית בנכס שלהלן:
- ◆ **כתובת הנכס: יקינטון 16, חריש**
  - ◆ **מועד הביקור בנכס: 29.02.2022**
  - ◆ **מהות הנכס הנבדק: בניין מגורים משותף**
  - ◆ **סטאטוס הנכס: גמר בנייה, אינו מאוכלס.**
  - ◆ **תאור הנכס: סה"כ 4 קומות + קומת גג + קומת קרקע + קומת מגורים 1 - .**
  - ◆ **מטרות הבדיקה וחוות הדעת: איתור ליקויי בנייה בנכס והפקת חוות דעת הנדסית (בדק בית).**

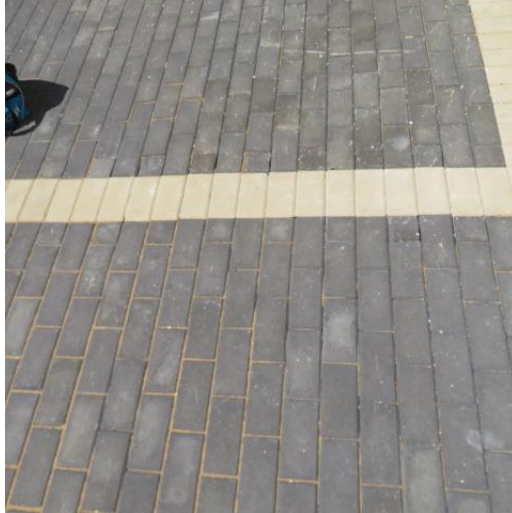
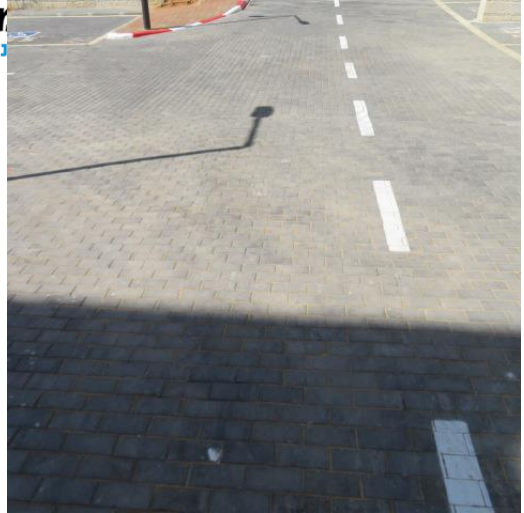
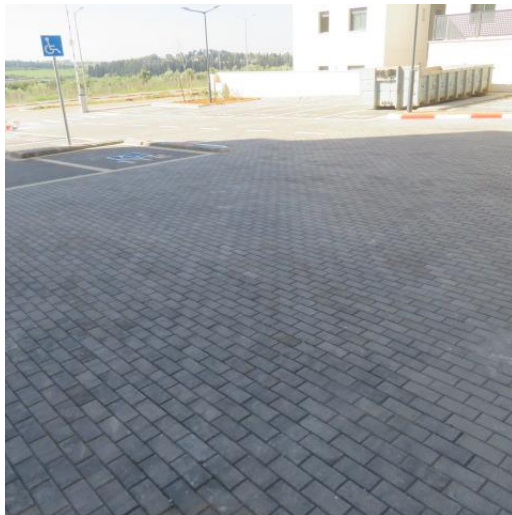
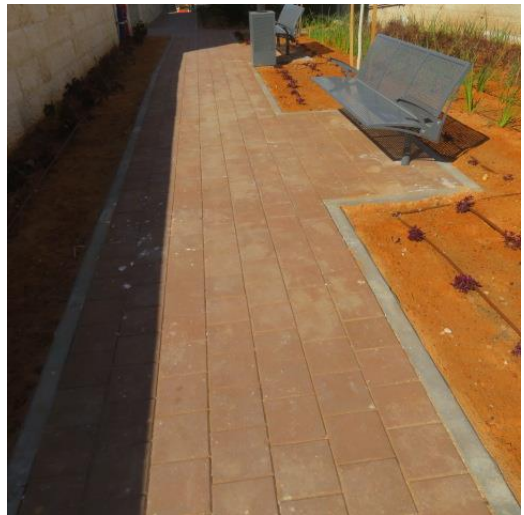
38. בעבודות אבן משתלבת אובחנו הליקויים הבאים:

38.1. לא בוצע ניקיון אבן משתלבת וחסר מילוי חול במישקי ריצוף אבני חוץ (משתלבות), וזאת בניגוד להוראות **ת"י 1571**.

6.3.1.1. לתיקון נזקי איבוד חול במישקים<sup>(1)</sup> מבצעים פעולות אלה:

- מטאטאים ומנקים את פני המיסעה<sup>(1)</sup>;
- מפזרים חול למילוי מישקים<sup>(1)</sup> על פני המיסעה<sup>(1)</sup>;
- מטאטאים עד לחחדרת החול לתוך המישקים<sup>(1)</sup>;
- מהדקים במרטט שטח לייצוב החול ולמילוי מושלם של המישקים<sup>(1)</sup>;
- מסלקים את עודפי החול מפני המיסעה<sup>(1)</sup>.

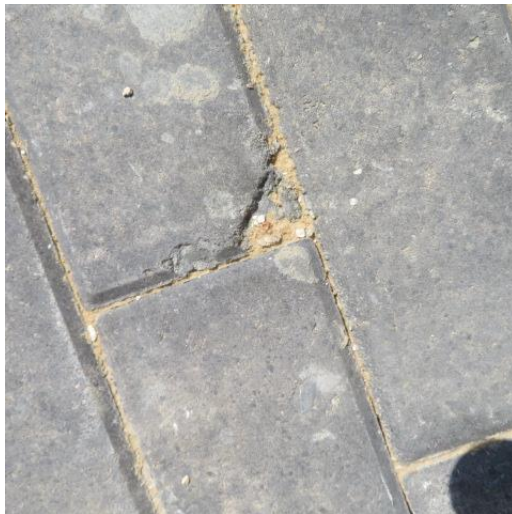
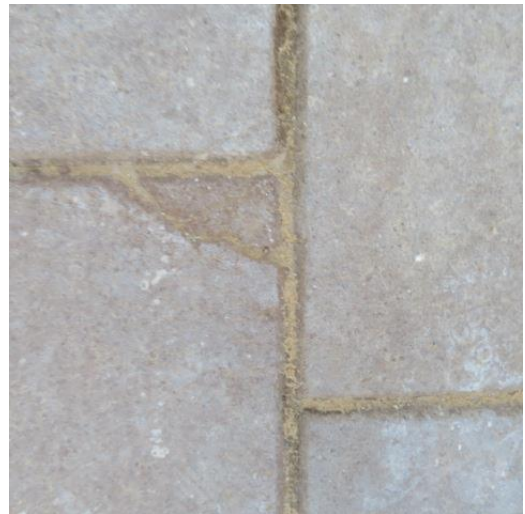
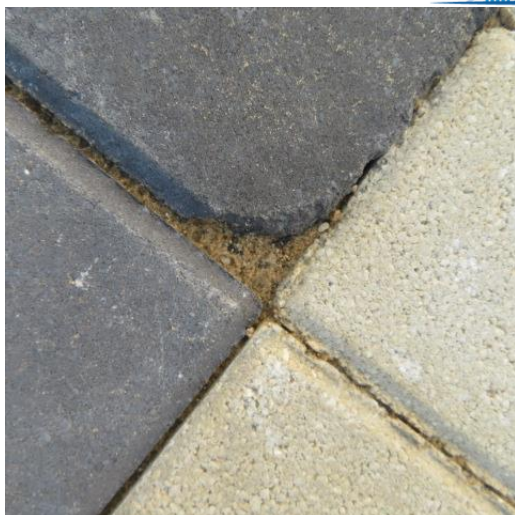
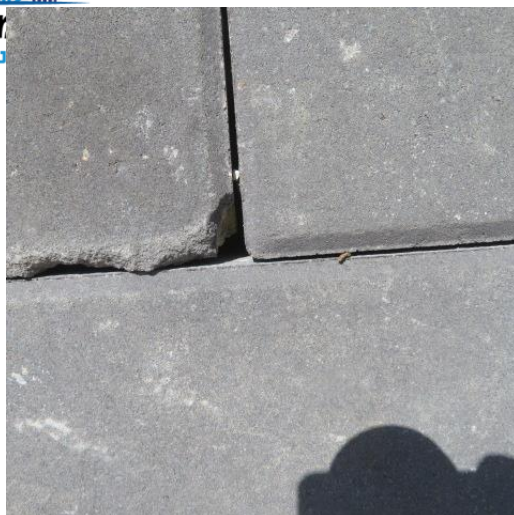
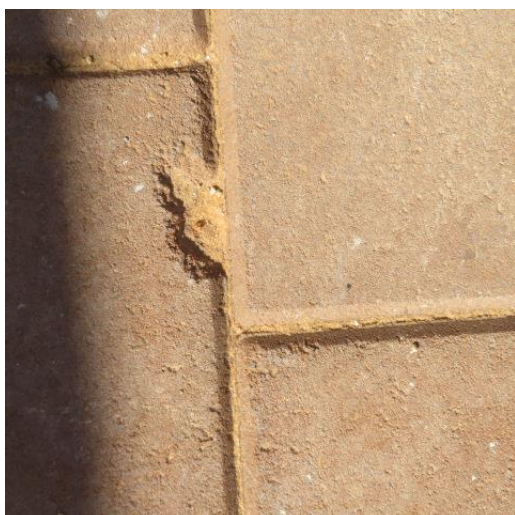
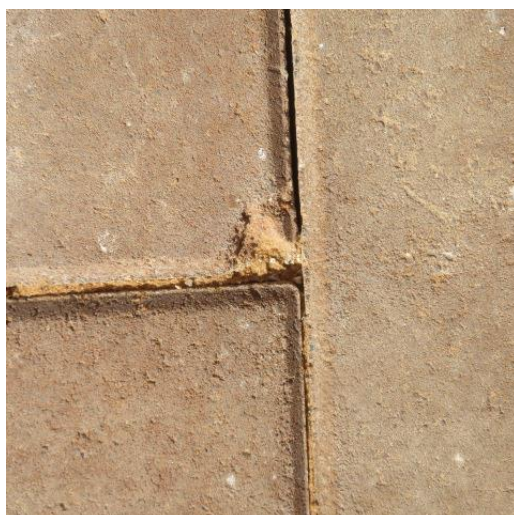
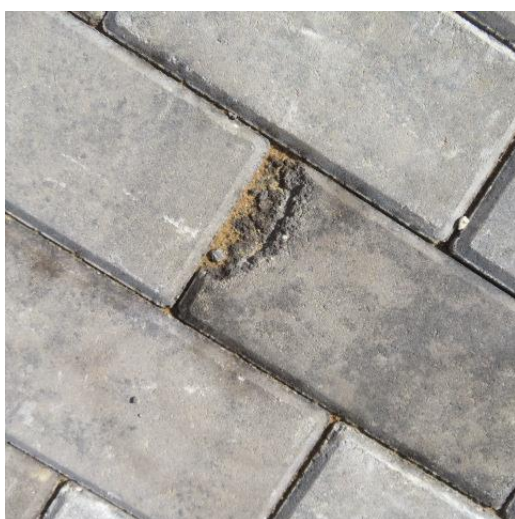
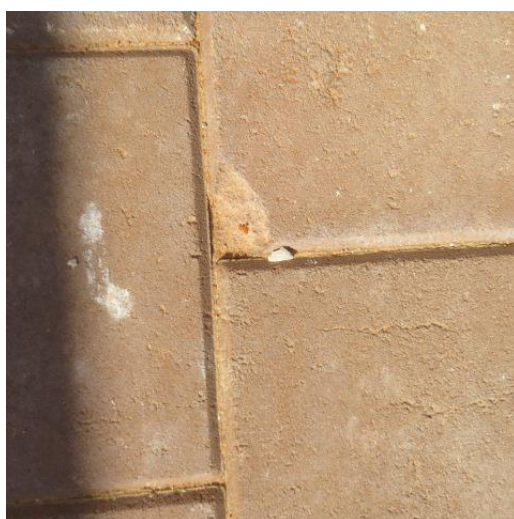
38.2 . ניכרים אבנים המשתלבות פגומות/סדוקות/שבורות, וזאת בניגוד להוראות **ת"י 1571**. בנוסף, אותרו מספר אבני מדרגות פגומות

### 6.3.2. תיקון הנזקים באבני ריצוף

- לתיקון נזקים באבני הריצוף מבצעים פעולות אלה:
- א. מפרקים את אבני הריצוף באזורים הניזוקים;
  - ב. מחליפים את אבני הריצוף הניזוקות באבני ריצוף מתאימות;
  - ג. חוזרים על הפעולות המפורטות בסעיף 6.3.1.2 ד ו-ה.

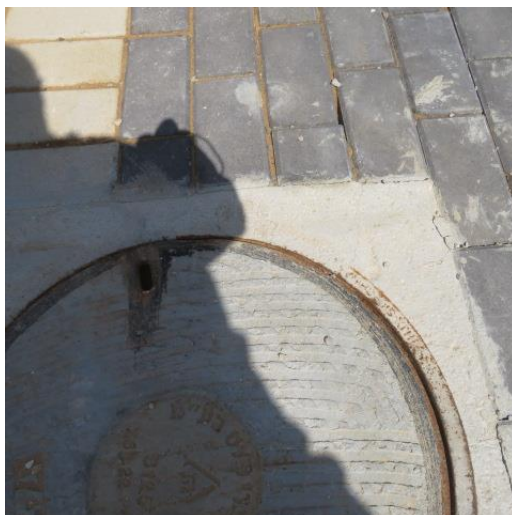
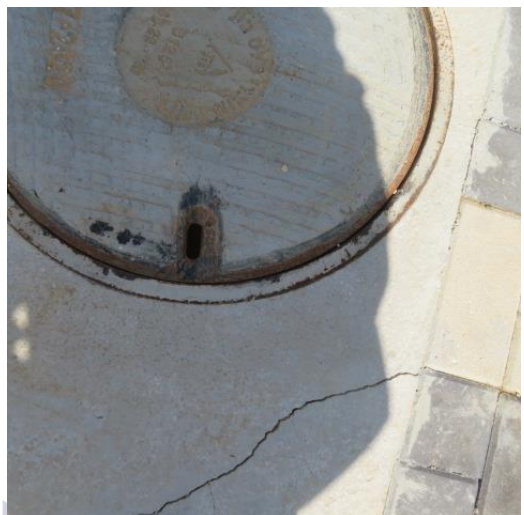
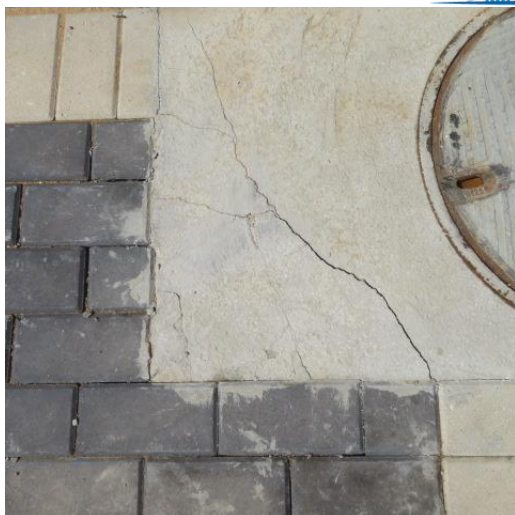
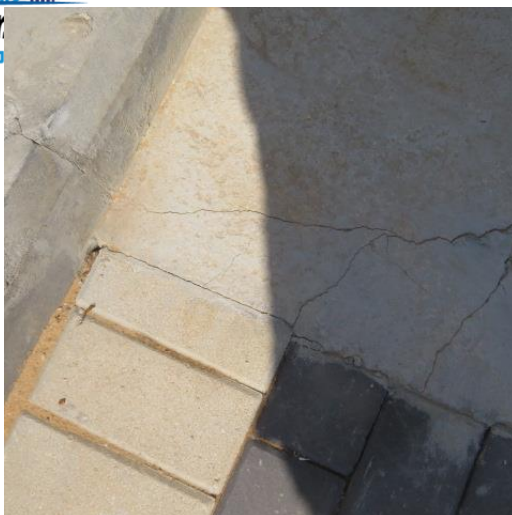
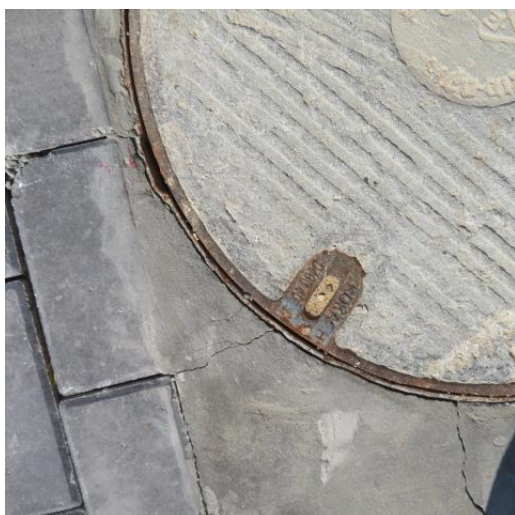
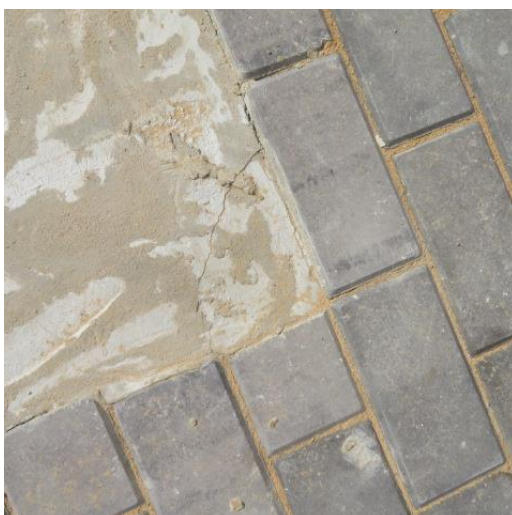
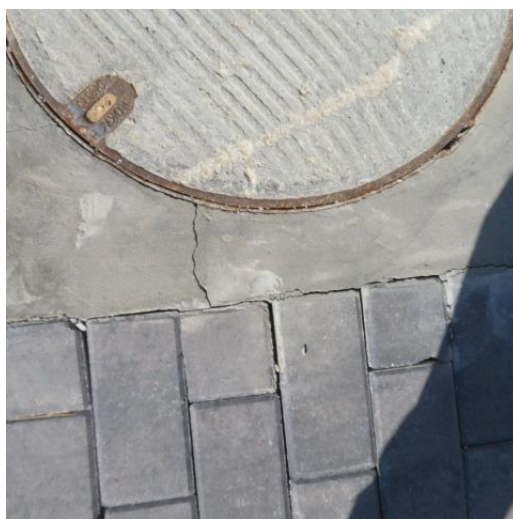
38.3 . אותרה סדיקת בטון סביב השוחות וחלדה ע"ג הטבעת  
תמונות להמחשה

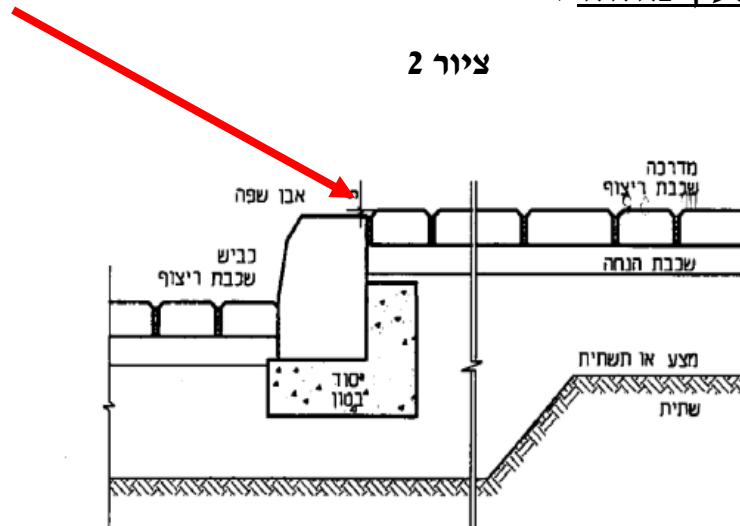
ציור 2

38.5 . במספר מקומות מרווח בין אבן משתלבת ואבן שפה שנמדד מעל 5 מ"מ על פי דרישות **התקן 1571 סעיף 4.4.4.2** :

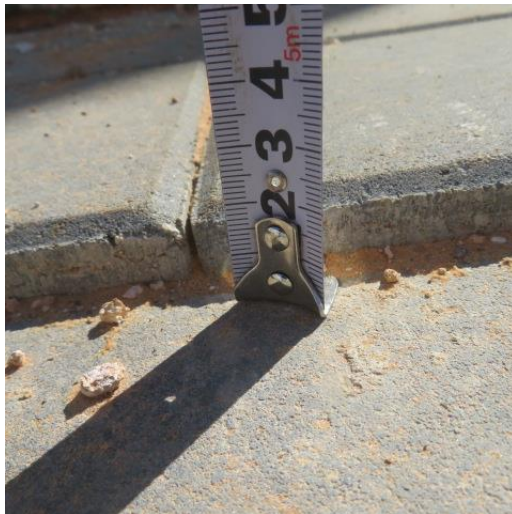
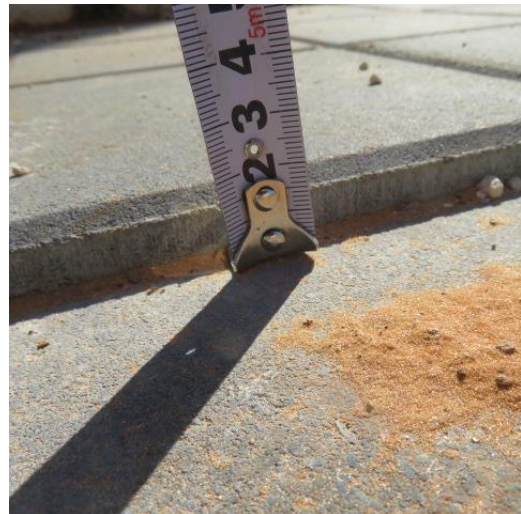
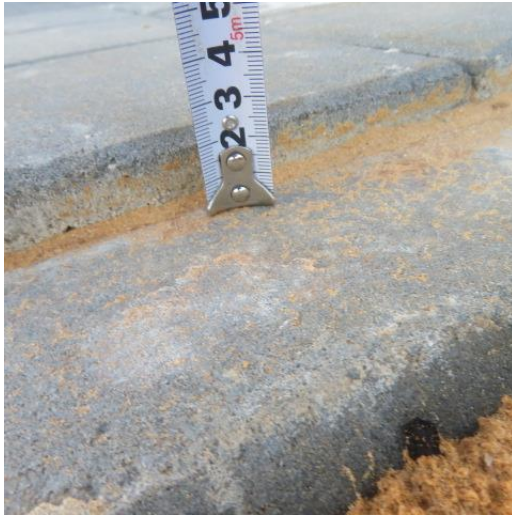
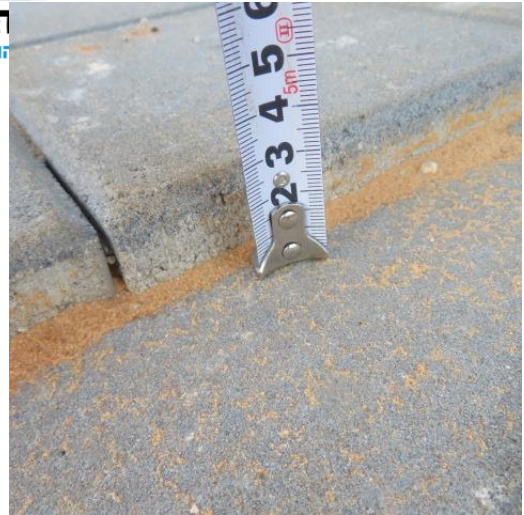
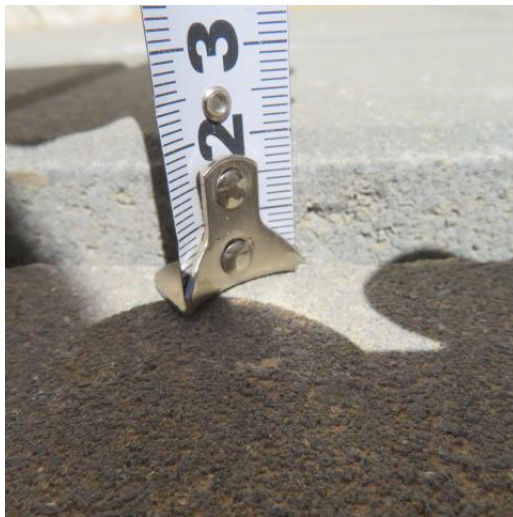
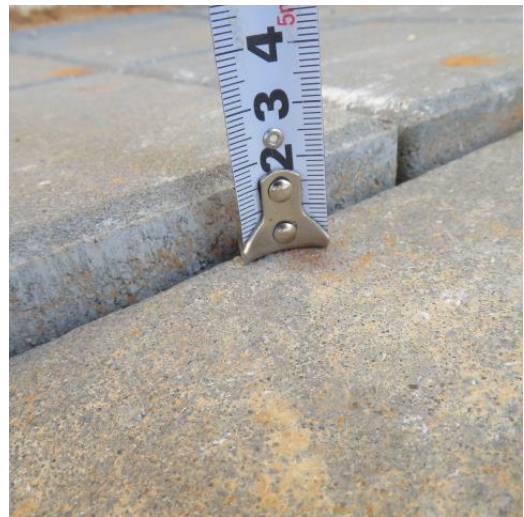
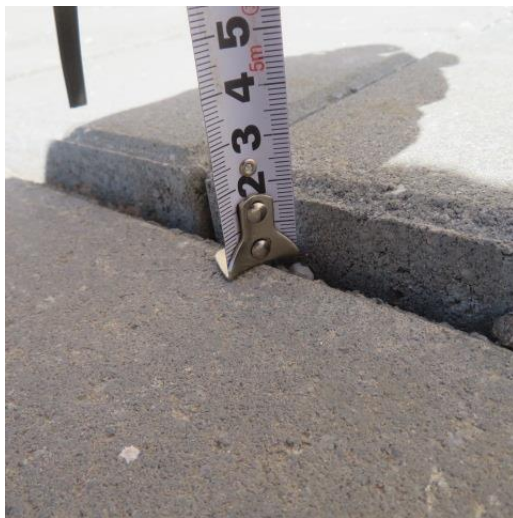
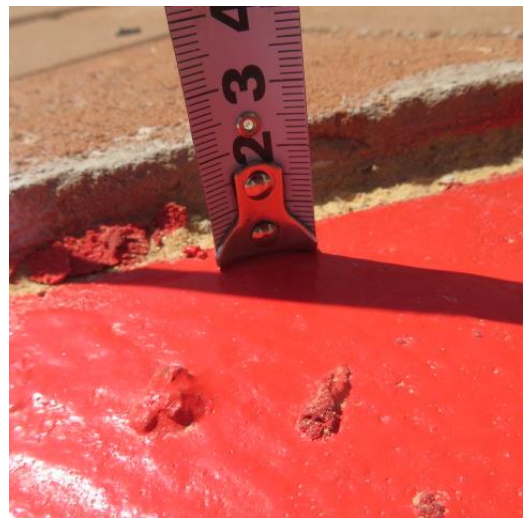
38.4 . אותרה שקיעת האבנים במספר מקומות

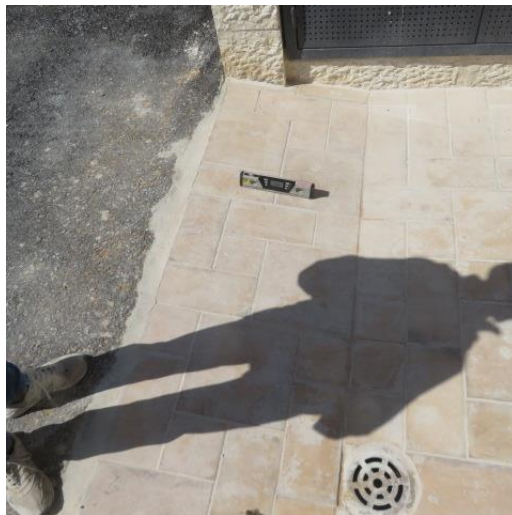
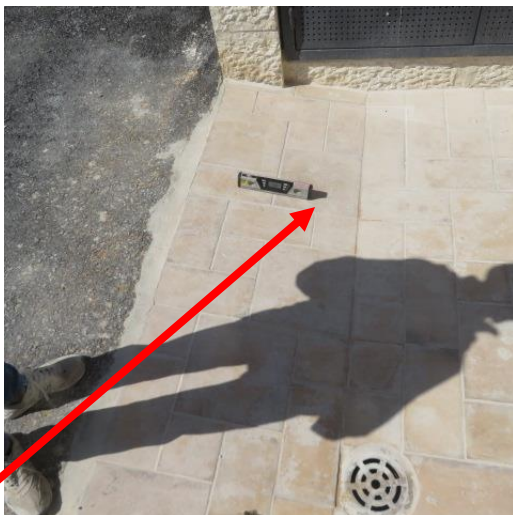
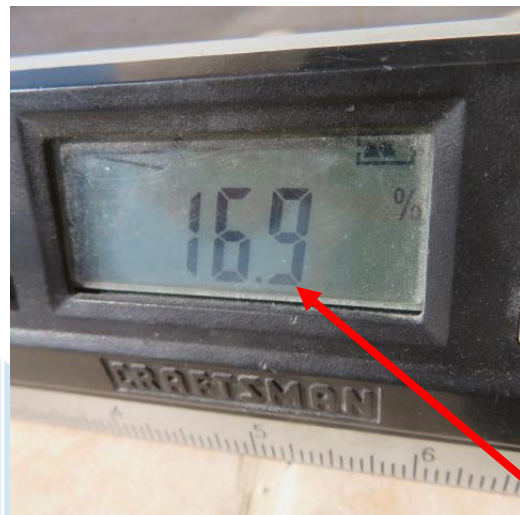
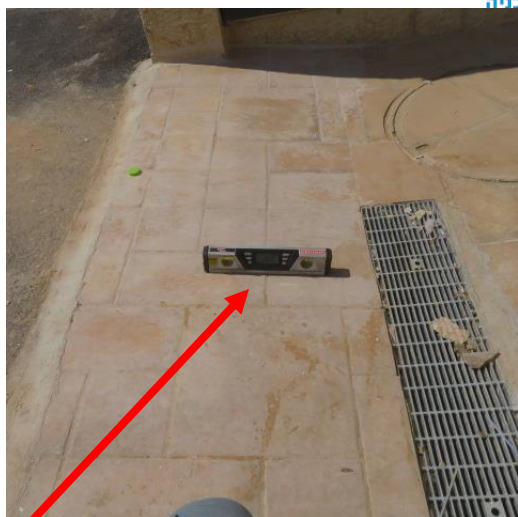
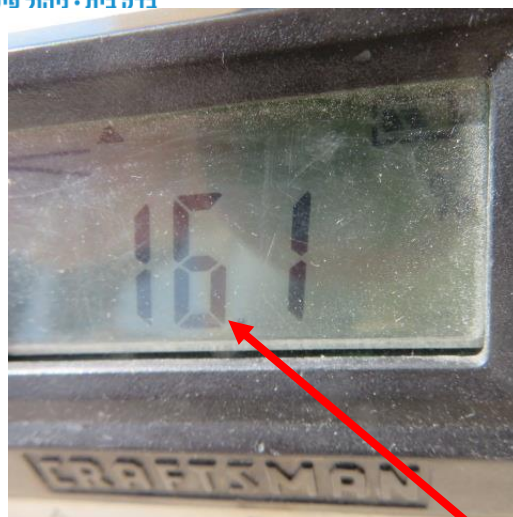
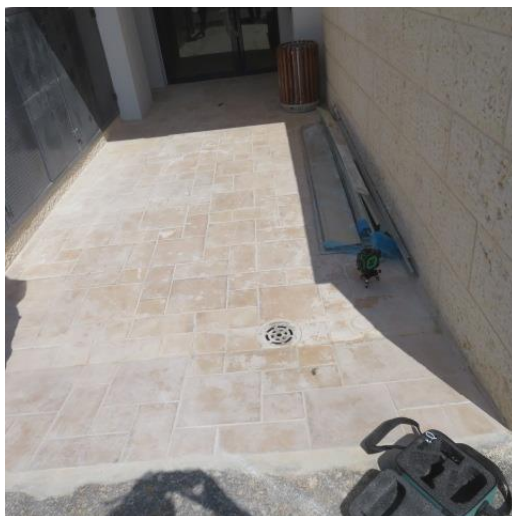
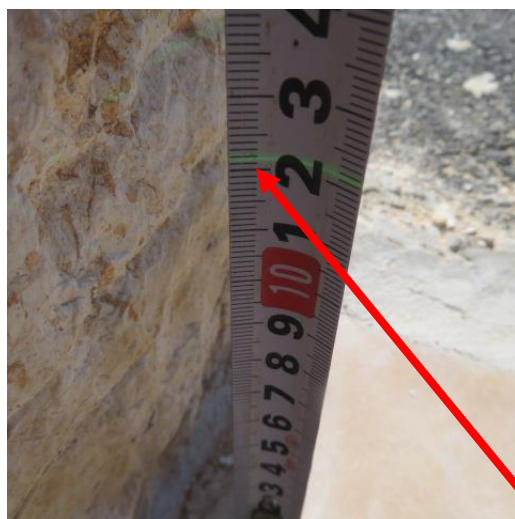
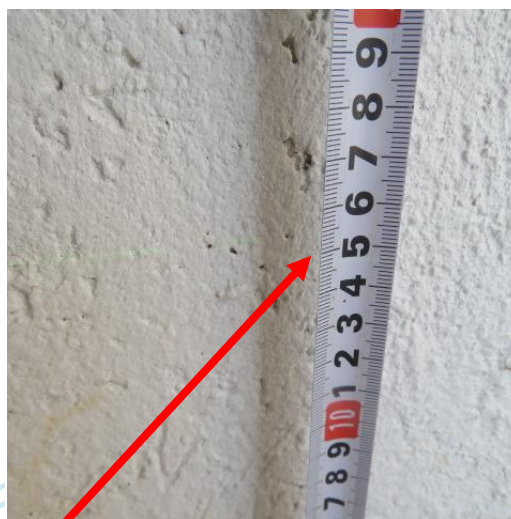
38.7. בכניסה לבנייני 16 ו18 (קומה -1) שיפוע אבן משתלבת שנמדד הינו 17% ו16%, גדול מדי בניגוד לדרישות **תקנות התכנון והבנייה**, הליקוי נוצר בגלל שמפלס המדרכה גבוה מעל 30 מ"מ ממפלס ריצוף כניסה לבניין

- א. יש לבצע ניקיון מילוי חול במישקי הריצוף על פי הוראות סעיף 6.3.1.1 (8,500 ₪)
- ב. יש להחליף אבנים פגומות (2,400 ₪)
- ג. יש לפרק בטון רופף/מתפרק ולבצע ביטון חדש בצורה תקינה ויציבה בעזרת, לדוגמה "ARDEX" חברת יעקובי או ש"ע, יש להסיר חלודה ולבצע צבע נגד חלודה, לדוגמה "המרייט" ע"ג טבעות השוחות או להחליף טבעות לבלתי חלודות (4,800 ₪)
- ד. יש לפרק אבנים שקועות, להשלים מילוי ולהתקין אבנים מחדש במפלס אחיד (1,400 ₪).
- ה. לפרק אבנים משלבות, להדק מילוי קיים או להוריד לגובה המתאים (לפי צורך) ולהתקין אבנים מחדש שהפרשי גובה בין האבן משתלבת ואבן שפה לא יגדל מ – 5 מ"מ, על פי דרישות סעיף 4.4.4.2 (3,800 ₪)
- ו. יש להרכיב אבן שפה בגובה אבן משתלבת ולהחליף אבן פגומה (700 ₪)
- ז. יש לפרק אבני המשטח בכניסה לבניין, לבצע שוחת ניקוז במרכז המעבר כדי לקבל שיפוע שלא יגדל מ – 6%, לרבות עבודות הכרוכות (עלות התחלתית) (19,800 ₪)

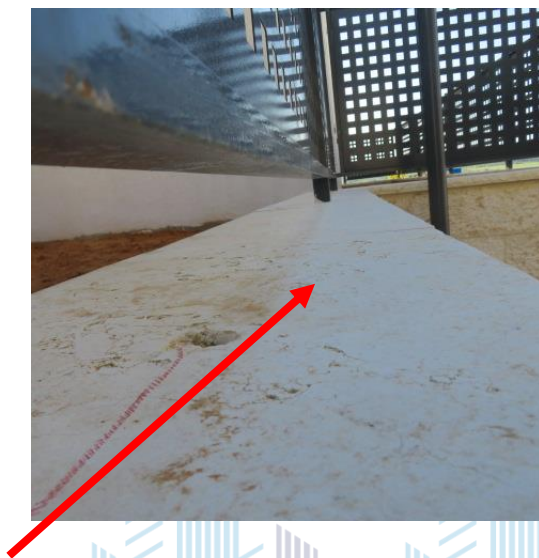
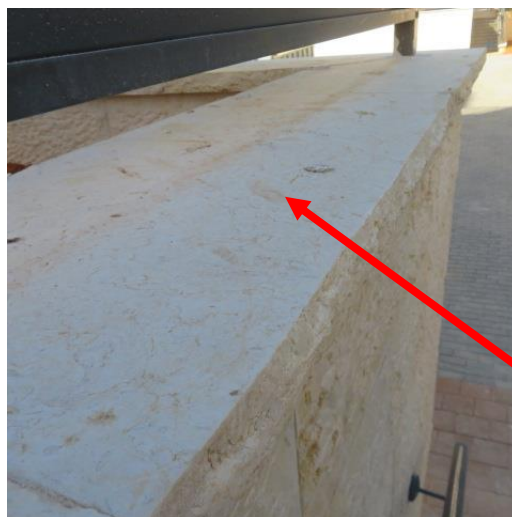
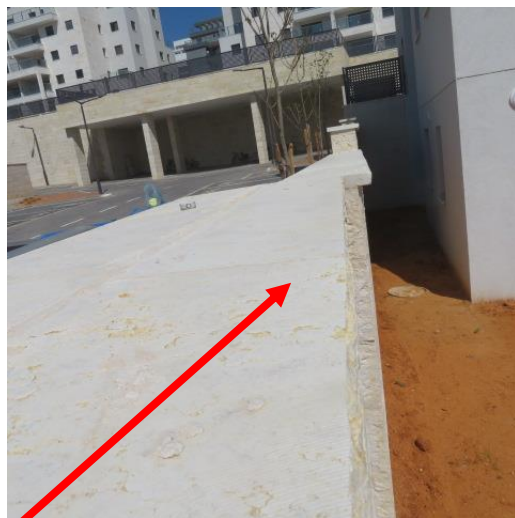
39.1 בחומות הפיתוח בקטעי חומות העולים על גובה 1.50 מ' מעל פני הקרקע, לא בוצע עיגון לוחות קופינג ע"י ברגים, וללא מישקי התפשטות כל 3 מ', וזאת בניגוד **לתקן 2378.4**.

א. יש לקבע את אבני הקופינג בברגים כנדרש. בנוסף, יש לבצע מישקי התפשטות, ברוחב 6 מ"מ ממולא ברובה גמישה מרחק בין מישק למישק 3 מ' (4,800 ₪)

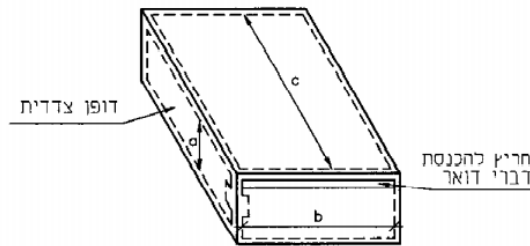
ציור 1

המידה הפנימית של התיבה, הנמדדת במקביל לתחתיתה ולדופנה הצדדית (c בצויר 1).

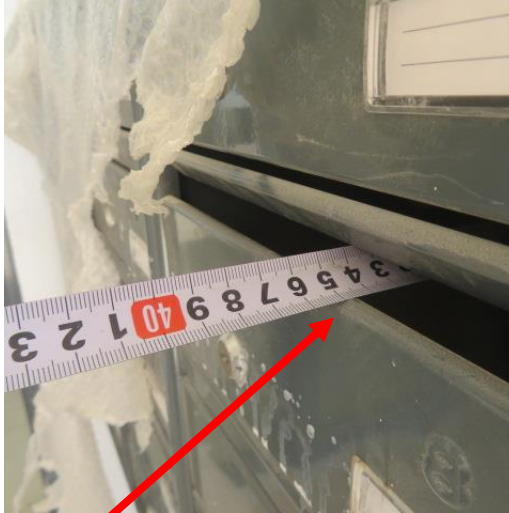
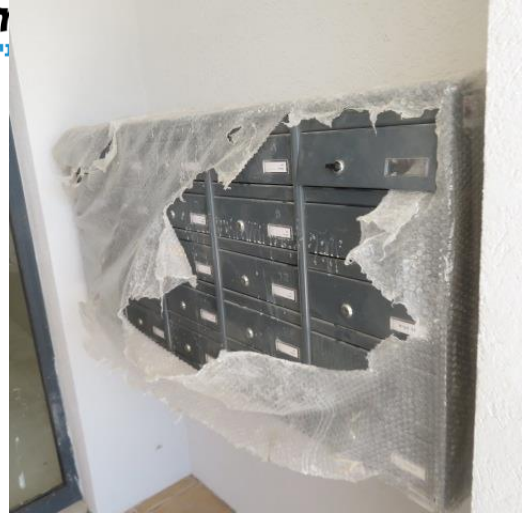
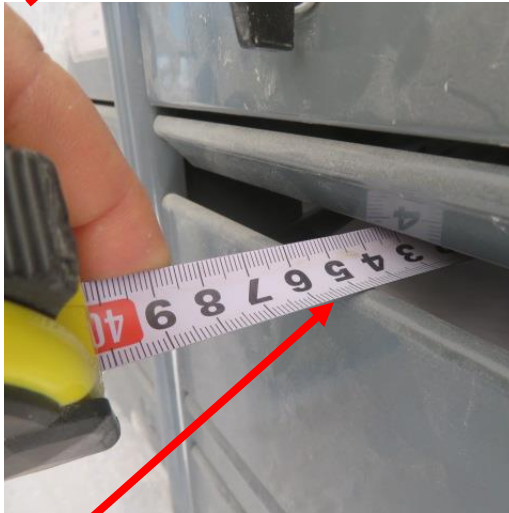
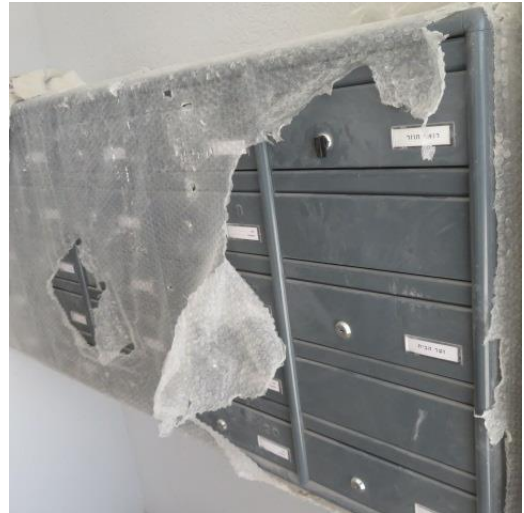
40.1. מידה הפנימית של התיבה שנמדדה הינה 34 ס"מ במקום 36 ס"מ על פי דרישות **התקן 816 סעיף 2.4**

א. יש להחליף מתקן תיבות דואר (3 בניינים) לתיקני על פי הנדרש בתקן הנ"ל (18,750 ₪)
