חוות דעת מומחה

אני הח"מ, **אלון עמרם**, מהנדס אזרחי רשום מס' **101829**

- מזמין חוות הדעת : וועד בית
- מהות הנכס נושא חוות הדעת : בנין משותף
- כתובת הנכס : הנשיא הראשון 29 רחובות
- מטרת חוות הדעת : מתן פרטי ביצוע לשימור וחיזוק עבודות הבטון בפרויקט

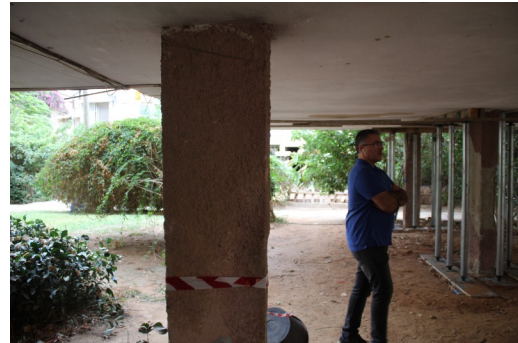
פרט טיפוסי לתיקון ברזל עמוד ו/ או קורה ו/או תקרה
ללא מוט נוסף

(במידה וקוטר המוט קטן עד 1 מ"מ)

1. מוט פלדה חלוד.
2. קו נשירת הבטון
3. קו סיתות או חציבה וקילוף
חלקי הבטון רופפים וסדוקים
בשיפוע פנימה עד קבלת
פני בטון נקיים ויציבים.
- יש לחשוף הברזל בכל המקרה
לפחות 1 ס"מ מאחוריו
ו-80 ס"מ נוספים משני צידי.

4. מוט פלדה מנוקה בהתזת חול
או מברשת פלדה ובד שמיר.
5. במידה והמוט החלוד קוטרו קטן
ביותר מ-1 מ"מ יש לשים מוט נוסף מעוגן
80 ס"מ לכל צד מעבר לקצה המוט החלוד.
6. שטיפה השטח בלחץ מים לניקוי.
7. מריחת הברזל בסיקה טופ 110EC
למניעת המשך החלודה,
ופריימר עבור הבטון החשוף.
8. מילוי בסיקה רפ בהתאם
להנחיות היצרן.
9. שכבת טיח בתוספת סיקה לטקס.
