חוות דעת מומחה

- מזמין חוות דעת : גרישא
- מהות הנכס נושא חוות הדעת : **דירה בבית משותף**
- כתובת הנכס : **חולון, מעלות מס' 20, קומה 6, דירה 23**
- מטרת חוות הדעת : **איתור ליקויי בנייה**

בתאריך **7.06.2021** ערכתי ביקורת בנכס הנדון במסגרתה ערכתי בדיקות וצילומים, לתיעוד והמחשה של הממצאים. חלק מהצילומים יצורפו בדו"ח להלן.

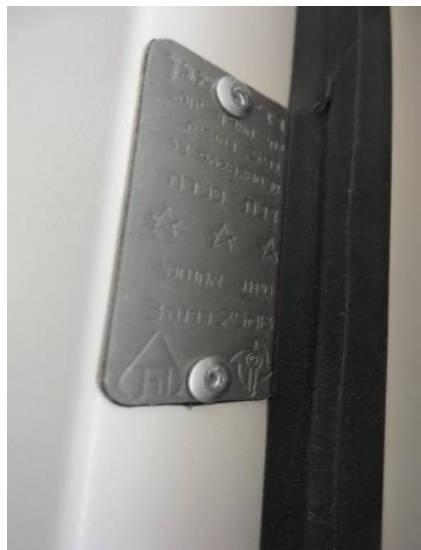
1.2.1. לא אותר הסימון, יוצר מצב של חוסר וודאות לגבי תקניות הדלת.

להלן צילום להמחשה – סימון דלת תקני (צולם בנכס אחר):

התיקון: על הקבלן יש להציג אסמכתא על תקינות הדלת. (ללא עלות כעת).

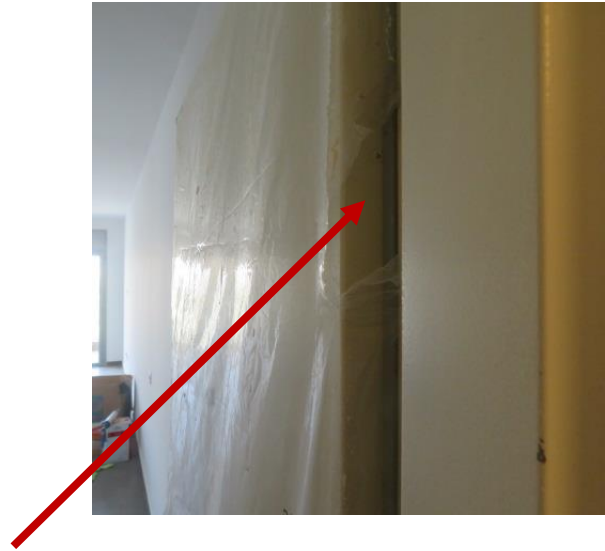
1.2.2. גמר טיח סביב המלבן כלפי הגליף בוצע בצורה לקויה ולא הותקן זווית/סרגל מתכת בחיבור בין הטיח והמלבן, בניגוד לדרישות **התקן 1920.2**

התיקון: יש להרכיב/לרתך זוויתן בהיקף המלבן על פי דרישות **התקן 1920.2 סעיף 2.2.2** ולבצע תיקוני טיח, שפכטל וצבע בצורה אסתטית

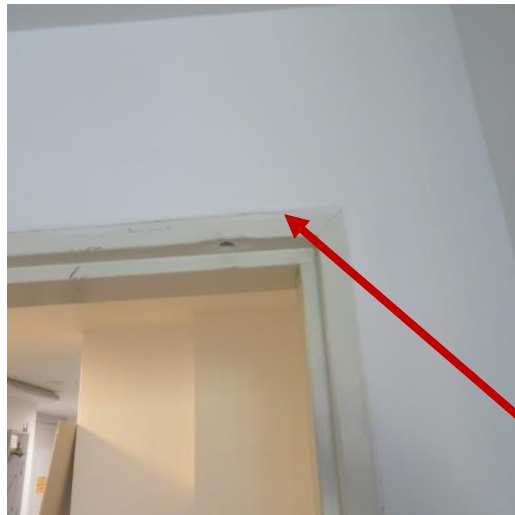
1.2.3. אותרו פגמים ע"ג המלבן וצבע המלבן פגום ולא אחיד

התיקון: יש לבצע צבע בצורה אסתטית

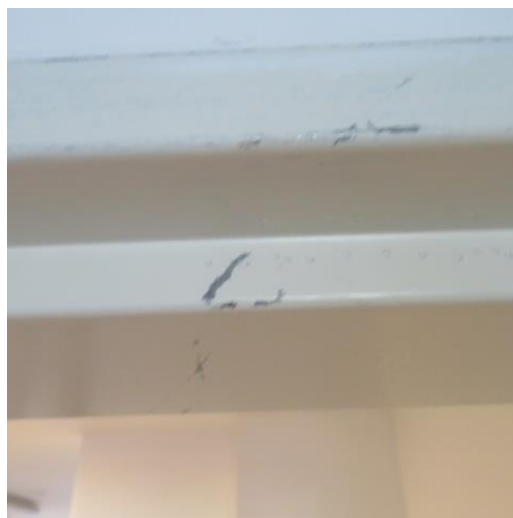
1.2.4. לא בוצע מילוי חומר גמיש במישק ההפרדה בין משקוף דלת הכניסה והחיפוי,

התיקון : יש לחרוץ רובה קיימת ולבצע מילוי חומר גמיש

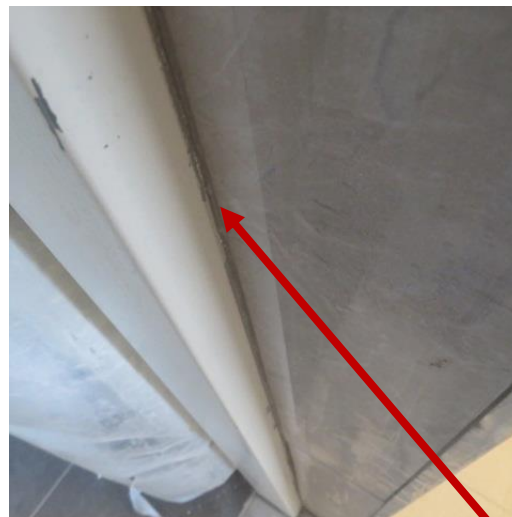
1.2.5. אותרה סטייה בהרכבת המלבן כלפי קו הריצוף (קו המישקים), הסטייה שנמדדה הינה כ – 25 מ"מ – פגם אסתטי בולט לעין, בניגוד לכללי מקצוע המקובלים בענף (אותה סטייה אותרה כלפי ריצוף לובי), הליקוי נוצר כתוצאה מבניית הקירות ללא זווית ישרה (זווית 90)

- סטייה במעלה אחת מזווית ישרה נוצרת סטייה זוויתית ב 17 מ"מ למ"א

התיקון: יש לפרק את המלבן, ליישר את הקירות, להרכיב מלבן חדש (לבטן היטב), לרבות עבודות הכרוכות: השלמת הריצוף כלפי קו מפתן חדש (אין צורך בהחלפת הדלת), עלות התחלתית

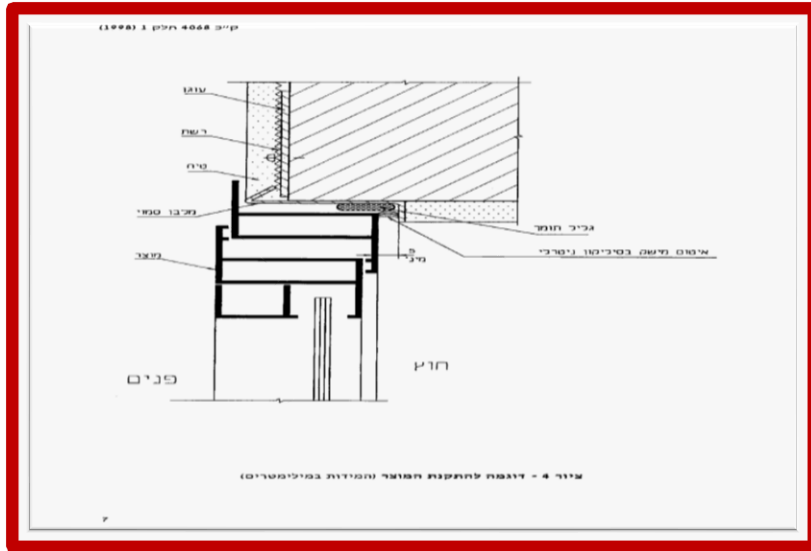
2.2.1. חוסר איטום במילוי מלא בין המלבן והקיר, ישנו חשש לחדירת רוח דרך המרווחים ללא איטום בין המלבן והקיר.

התיקון: יש לפרק את ההלבשה, לבצע איטום מלא לפי תקן ולהתקין את ההלבשה מחדש. יש לבצע מישק במילוי כרמית סטיק PU או סיקה סול C.

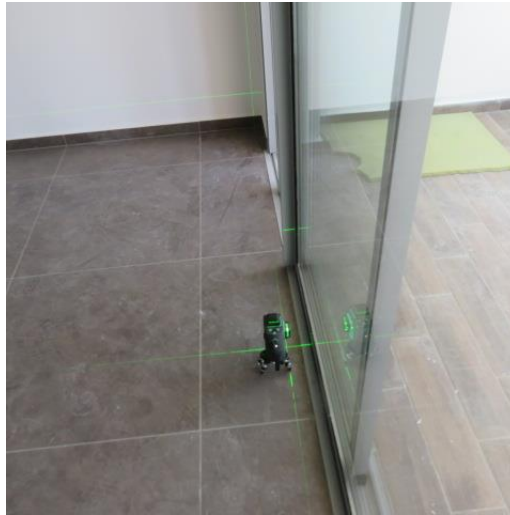
2.2.2. אותרה סטייה באנכיות בהרכבה מסגרת הוויטרינה, הסטייה שנמדדה כ- 12 מ"מ,

כתוצאה מזה, המרווח בין הקיר והמסגרת לא אחיד

התיקון: יש לפרק את המסגרת ולהרכיב מחדש בצורה מפולסת

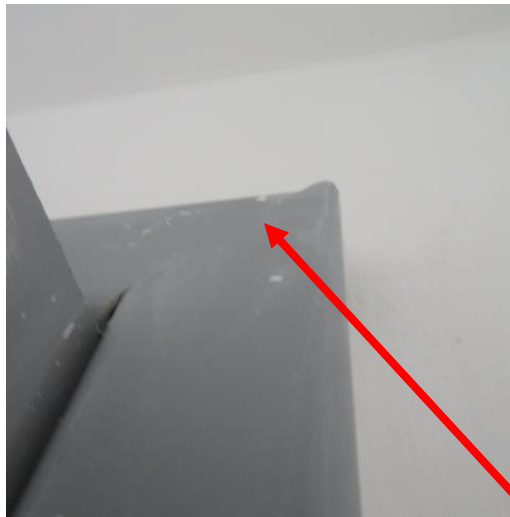
2.2.4. חוסר דיוק בהרכבת ההלבשה כלפי חיבור "גרונג"

התיקון: יש ללפרק את ההלבשה ולהרכיב מחדש בצורה תקינה כלפי החיבור

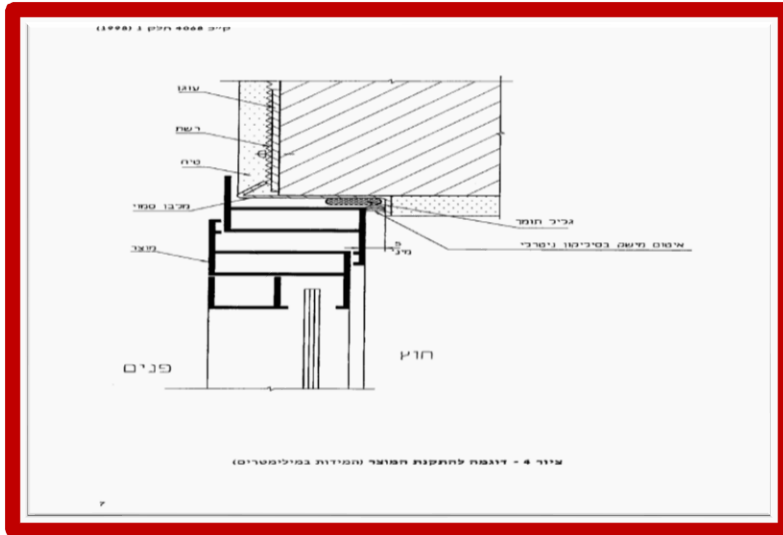
2.3.1. חוסר איטום במילוי מלא בין המלבן והקיר, ישנו חשש לחדירת רוח דרך המרווחים ללא איטום בין המלבן והקיר.

התיקון: יש לפרק את ההלבשה, לבצע איטום מלא לפי תקן ולהתקין את ההלבשה מחדש. יש לבצע מישק במילוי כרמית סטיק PU או סיקה סול C.

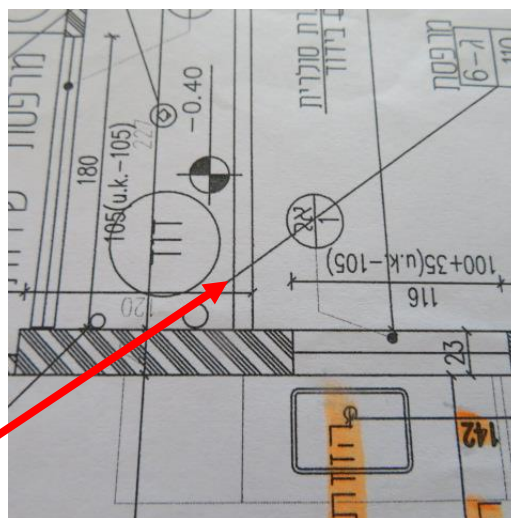
2.3.3. פרופילי מסתור כביסה הותקנו בשטח החלון, בניגוד למצב המתוכנן

הליקוי הנ"ל מהווה בסיס לקביעת הורדת ערך הדירה ע"י שמאי מקרקעין. לא ניתן לתיקון מקומי:

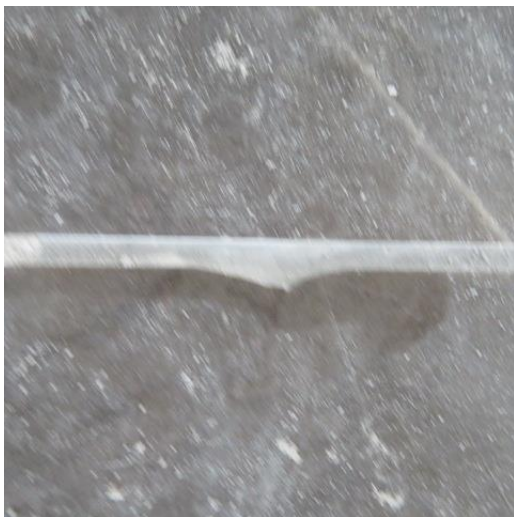
2.4. אריחי הריצוף
2.4.1. אותרו 4 (לפחות) אריחי הריצוף פגומים
התיקון: יש להחליף

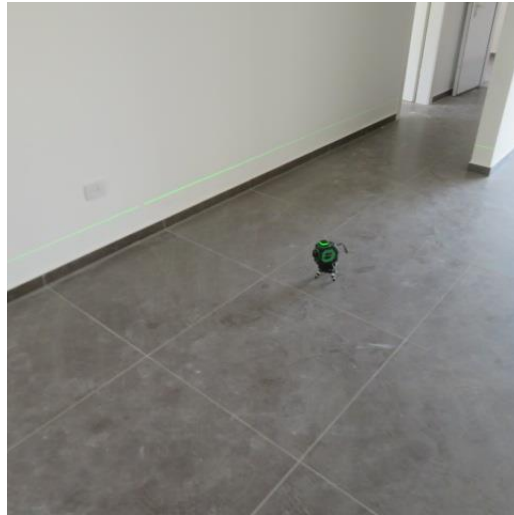
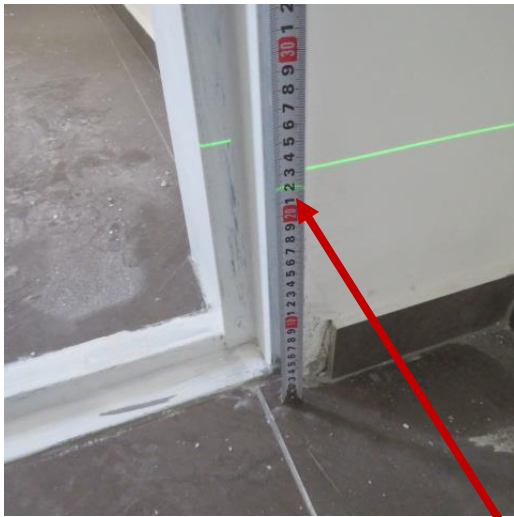
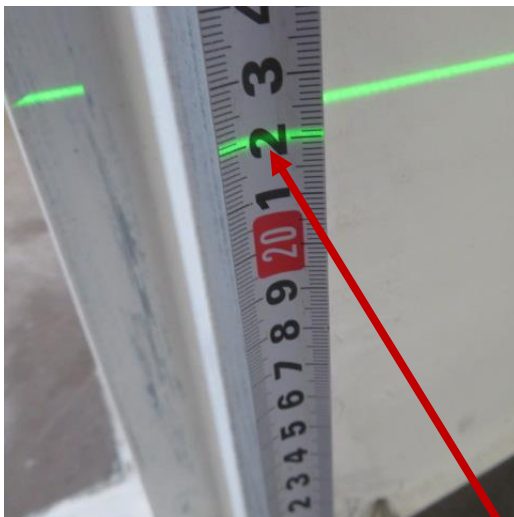
2.4.2. אותרה סטייה פני הריצוף מקו האופקי – מערכת הריצוף בוצע בצורה לא מפולסת :
הסטייה מאזור המטבח לכיוון הממ"ד שנמדדה הינה כ – 13 מ"מ,
הליקוי אסור על פי דרישות **התקן 1555.3 והתקן 789 :**

התיקון: יש לפרק אריחי הריצוף בשטח הנרחב ולהרכיב מחדש בצורה מפולסת בסטייה המינימלית, מותרת בתקן הנ"ל, לרבות עבודות הכרוכות (עלות התחלתית)

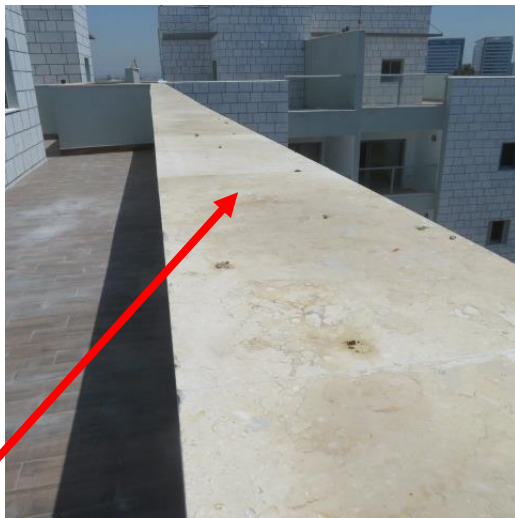
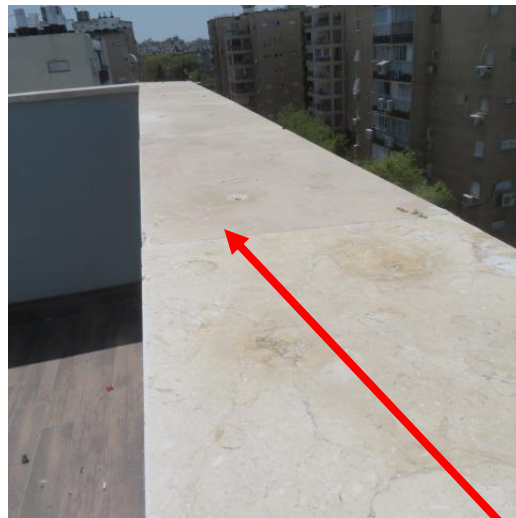
3.1.1. באבני הקופינג של מעקה (נדבך ראש) לא אותר קיבוע בברגים .

התיקון : יש לקבע את אריחי הקופינג בברגים כנדרש. בנוסף, יש לבצע מישקי התפשטות, ברוחב 6 מ"מ

ממולא ברובה גמישה מרחק בין מישק למישק 3 מ'

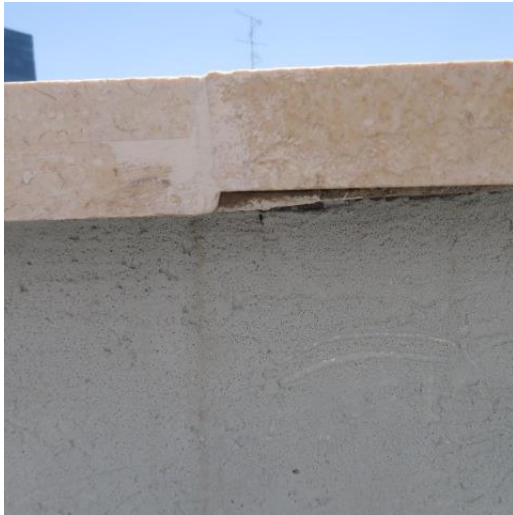
3.1.2. אותר רוחב מספר אבני הקופינג שונה

3.1.3. **התיקון :** יש להחליף אבנים פגומות ברוחב אחיד

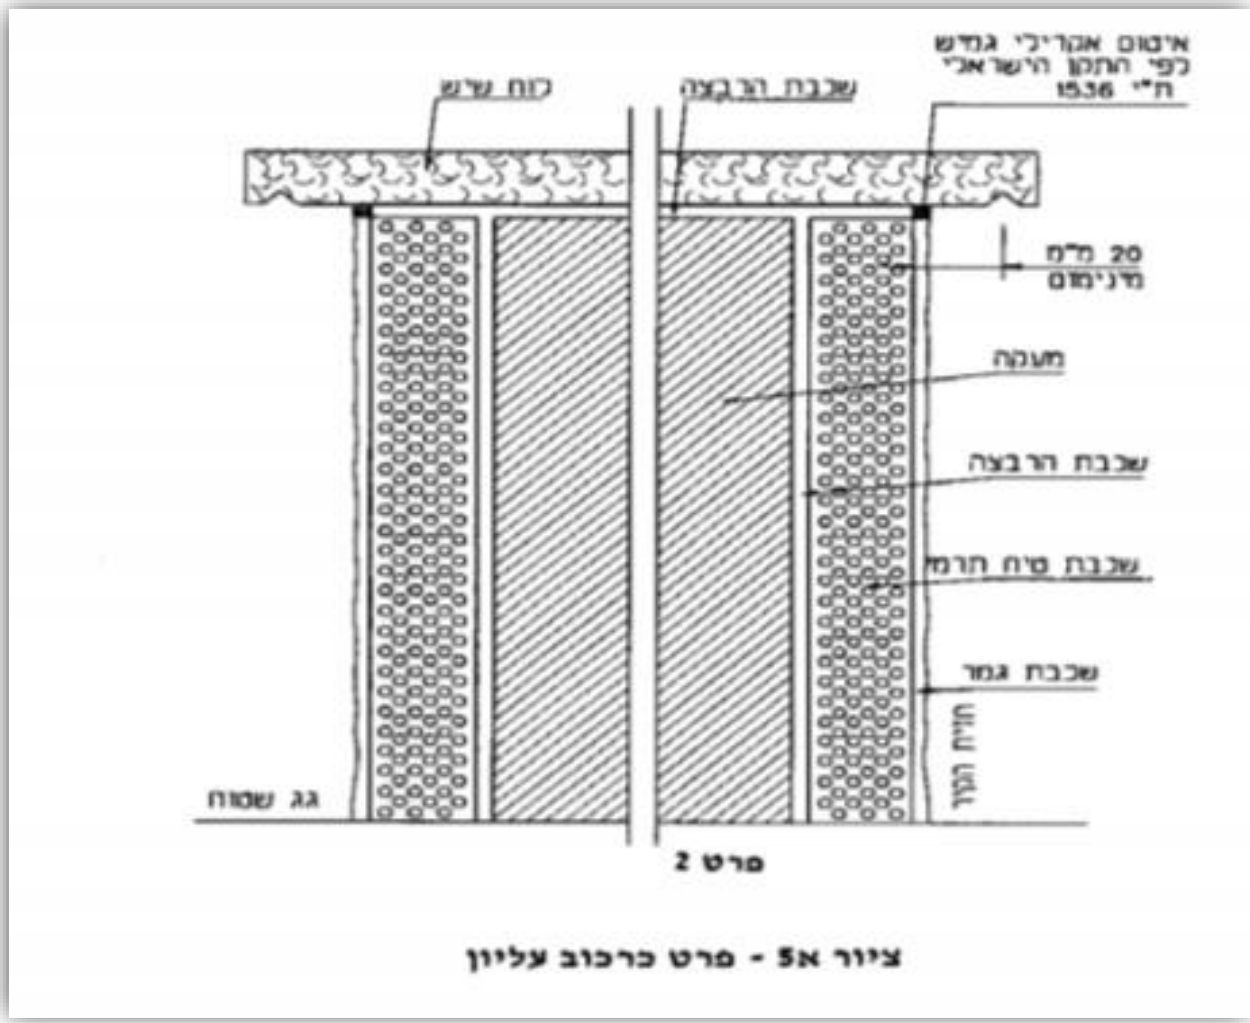
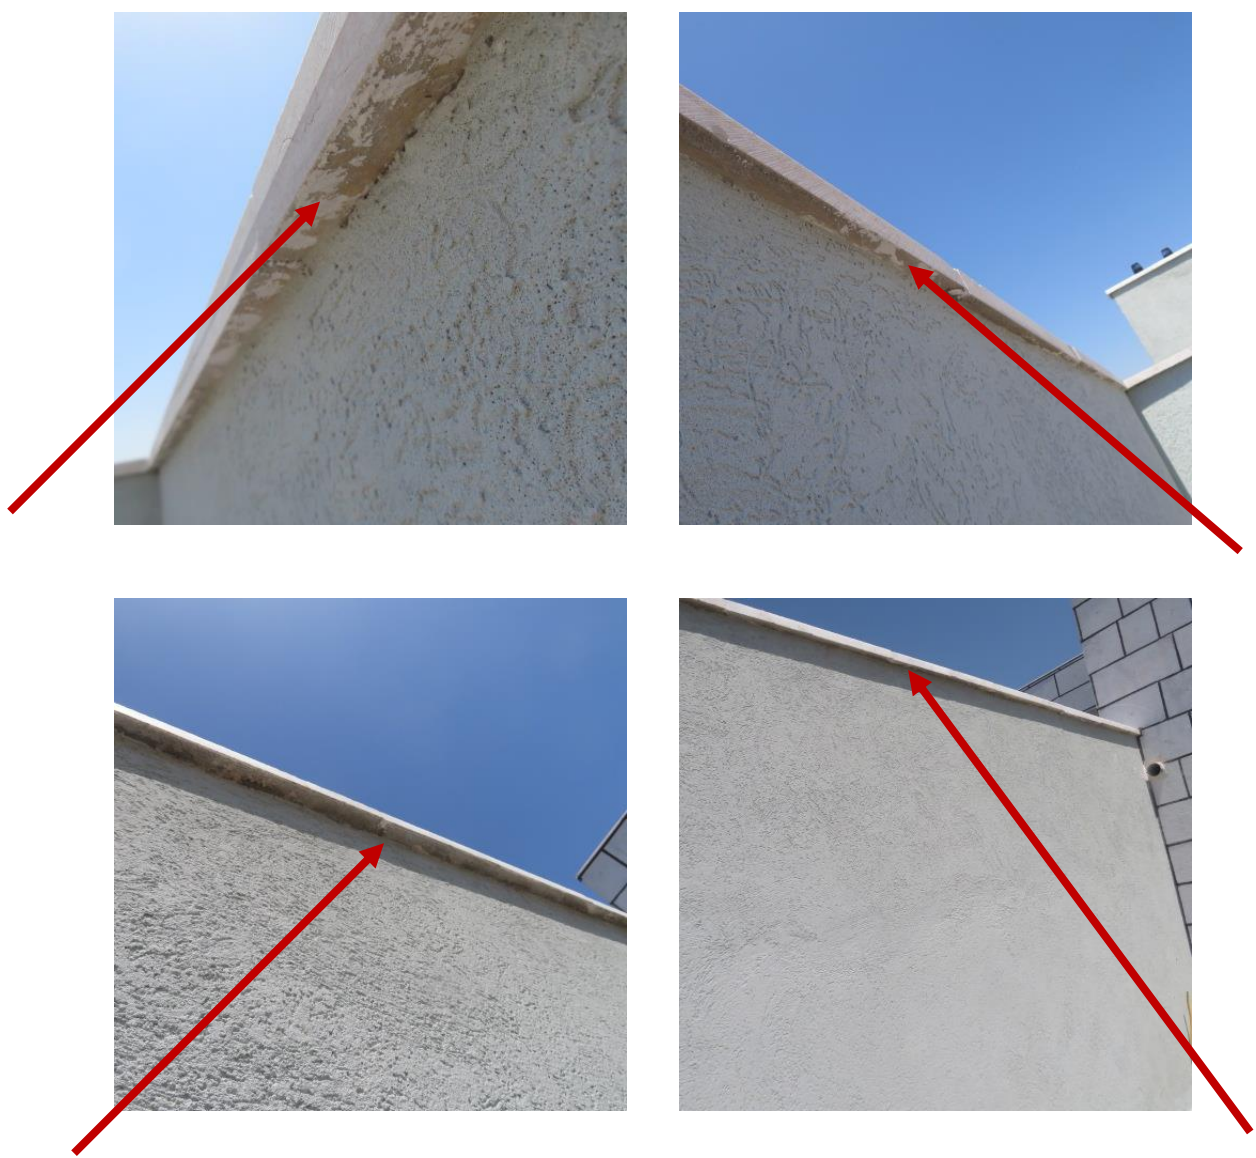
3.1.4. חסר אף מים (שם מדלף) בתחתי שולי הקופינג. וזאת בניגוד לדרישות **ת"י 1414.3 ות"י 1920.2**. וכללי מקצוע המקובלים בענף יש לציין כי בחלק מאבני הקופינג, קצה הקופינג לא בולט מספיק לצורך האפשרות לחרוץ אף מים. בנוסף, חוסר אף מים במקרה הנדון גורם לזליגת מים וסדקים ע"ג שכבת הטיח של המעקות הבנויים

התיקון: יש לבצע חריץ אף בתחתית שולי הקופינג, אבני הקופנג צרים מדי כדי לאפשר ביצוע חריץ האבן אשר לא מאפשרת ביצוע יש להרכיב אבן רחבה יותר בעלת חריץ אף מים, לרבות עבודות הכרוכות

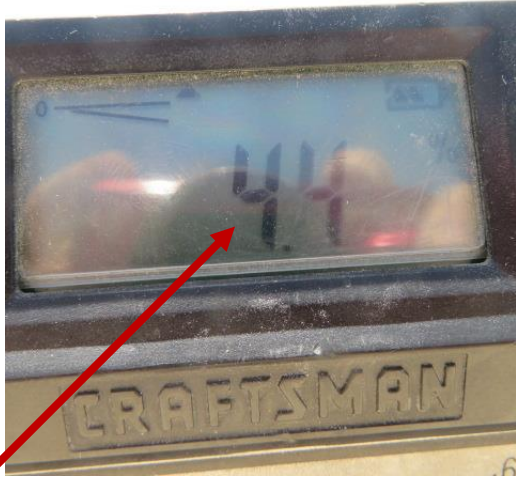
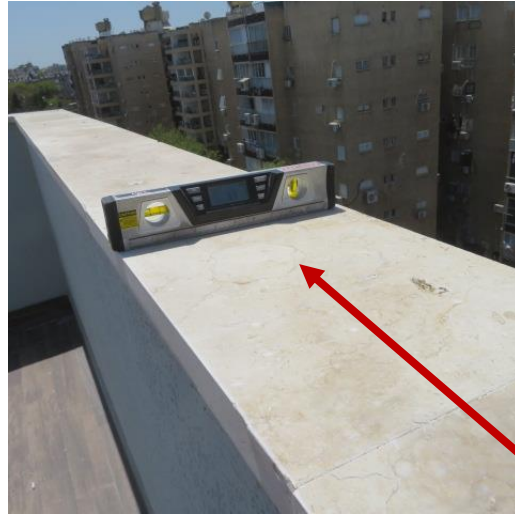
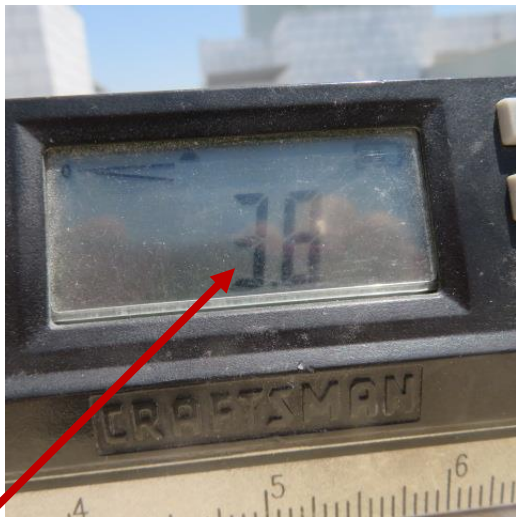
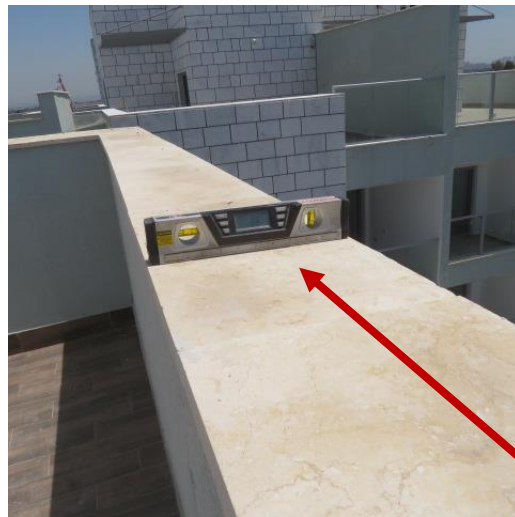
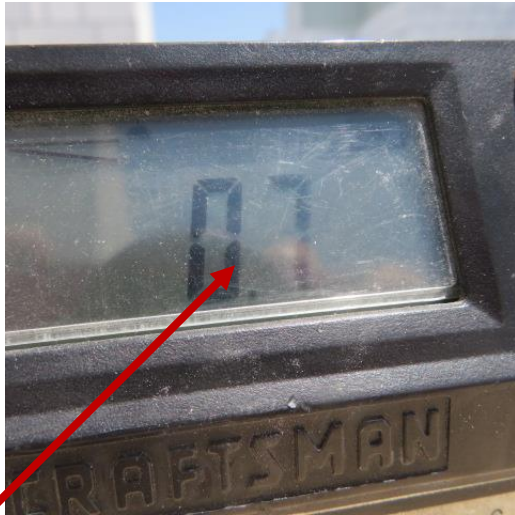
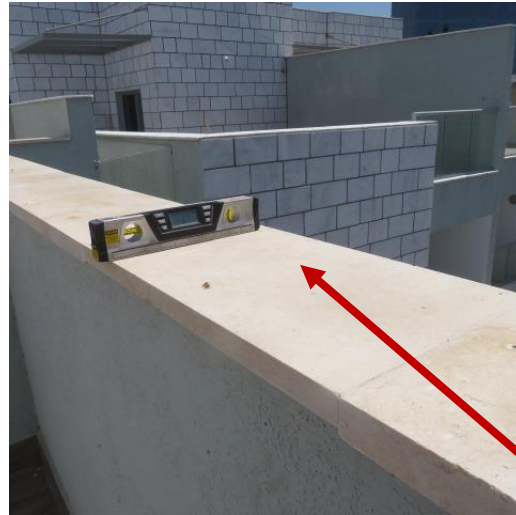
3.1.5. באבני הקופינג בוצע שיפוע כלפי חוץ במקום לכיוון הגג כלפי פנים, על פי הדרישות

התיקון: יש להחליף אבני הקופינג, לרבות ביצוע האבנים עם שיפוע כלפי פנים, לרבות עבודות הכרוכות
----- (5,600 ₪)

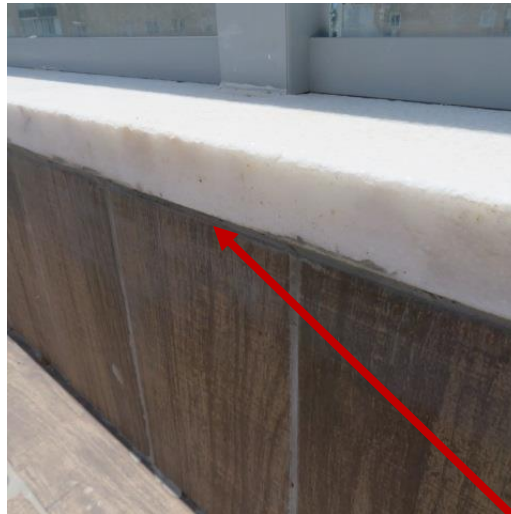
3.2.2. לא בוצע מילוי חומר גמיש בין אריחי החיפוי של מעקה והקופינג,

התיקון : יש לחרוץ את הרובה הקיימת ולבצע מילוי חומר איטום גמיש כדוגמת "סיכה סיל C"

או "כרמית PU" או שו"ע

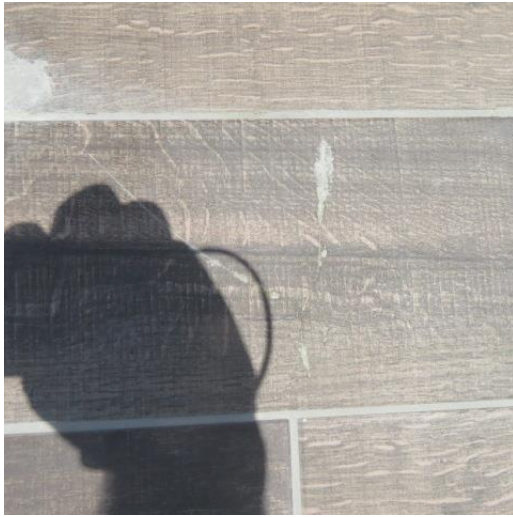
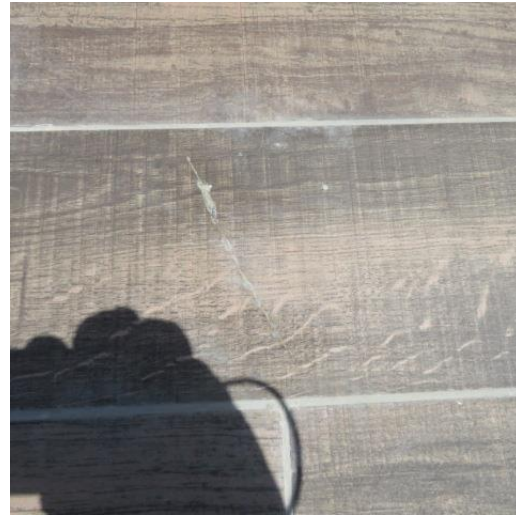
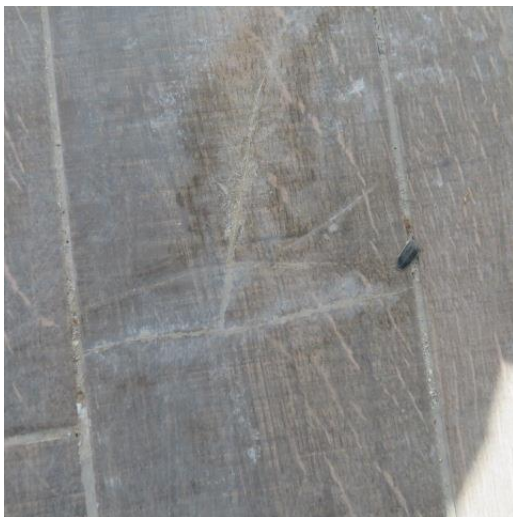
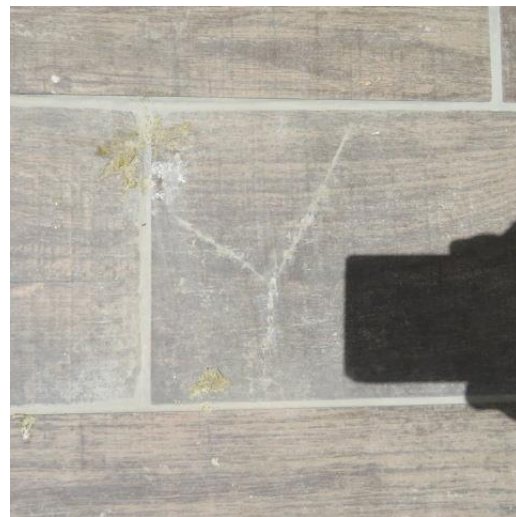
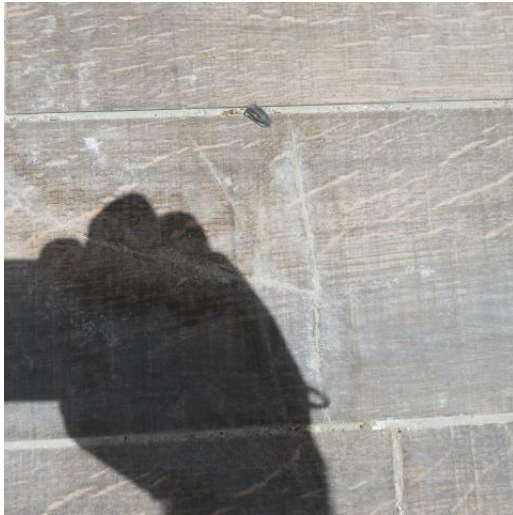
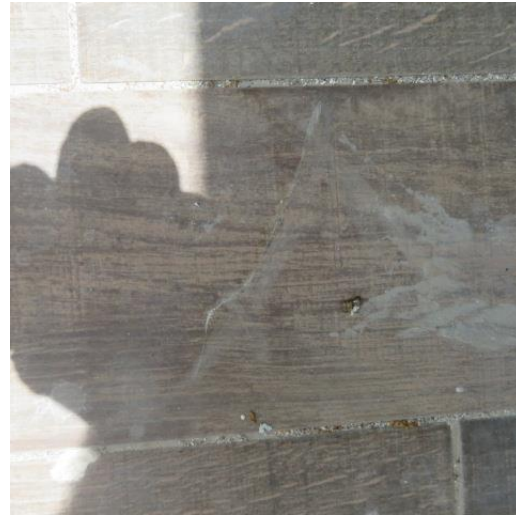
3.2.3. אותרו אריחי הריצוף (לפחות 7) פגומים

התיקון: יש להחליף

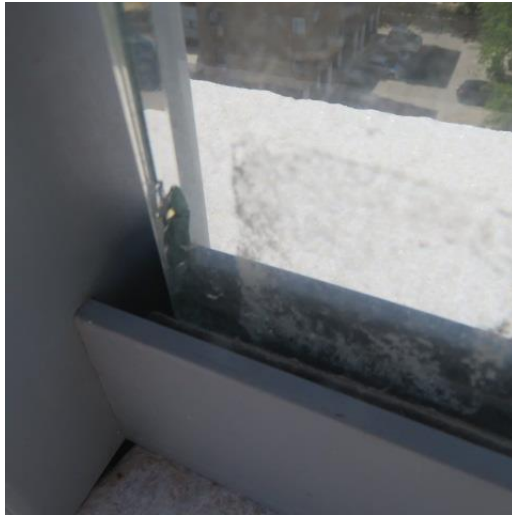
3.4.1. זכוכית פגומה

התיקון: יש להחליף

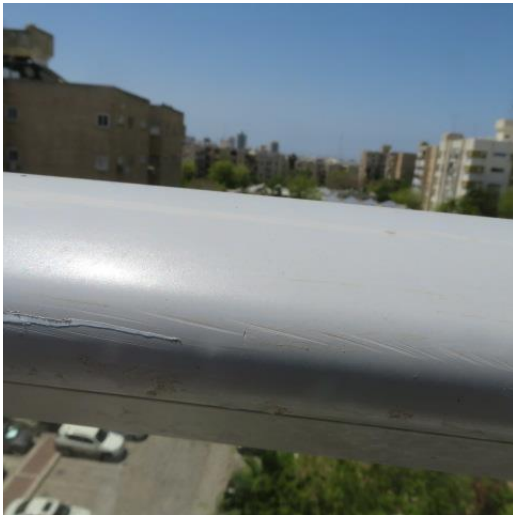
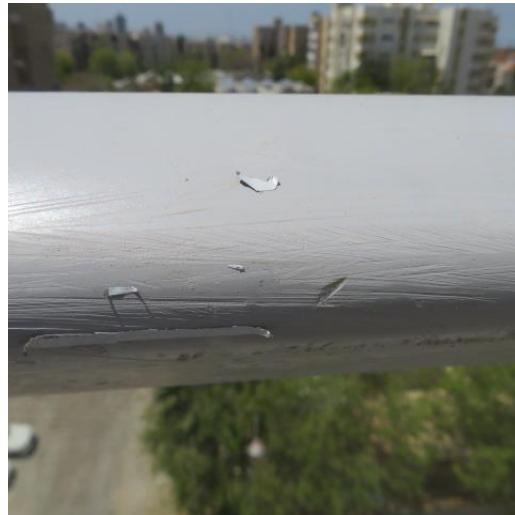
3.4.2. אותרו שריטות ופגמים ע"ג בית האחיזה
התיקון: יש להחליף

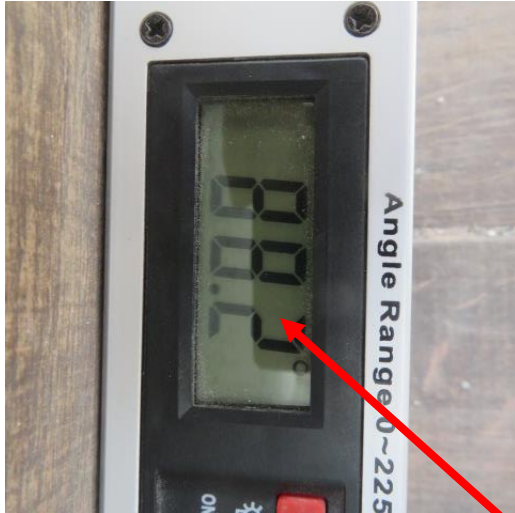
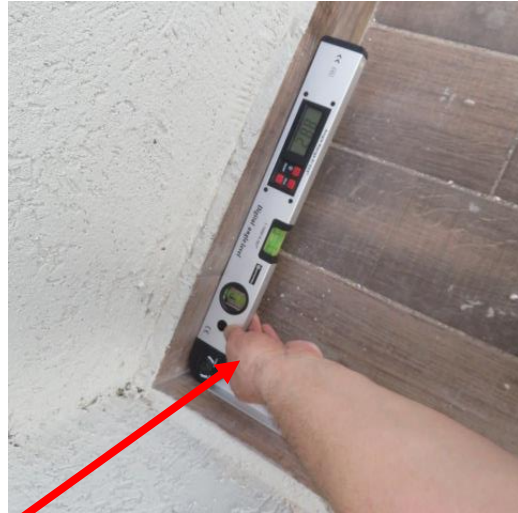
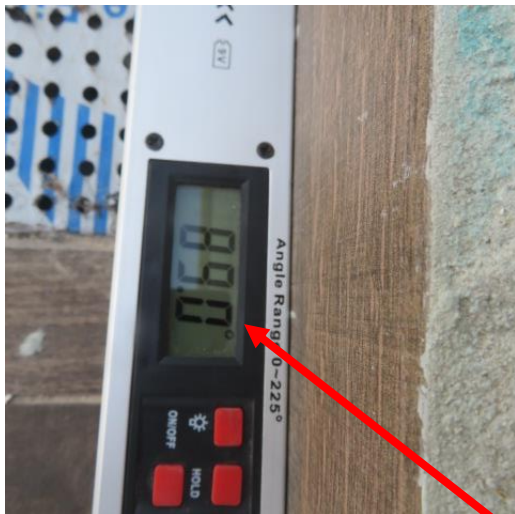
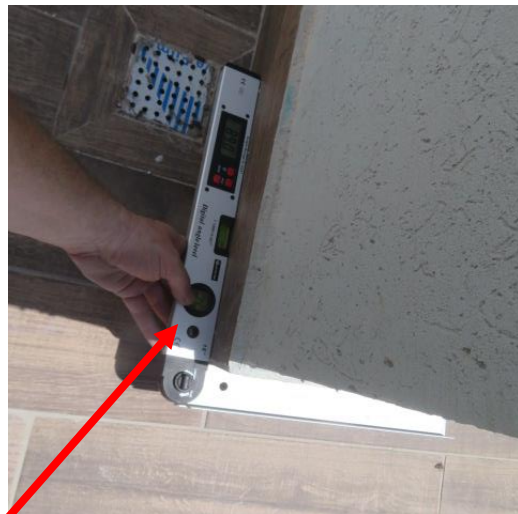
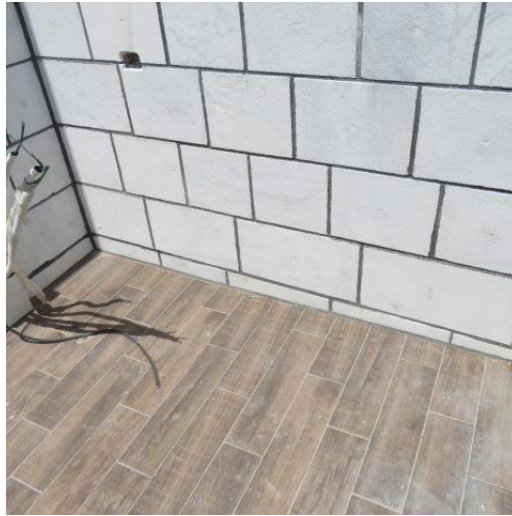
- סטייה במעלה אחת מזווית ישרה נוצרת סטייה זוויתית ב 17 מ"מ למ"א
לא ניתן לתיקון מקומי: הליקוי הנ"ל מהווה בסיס לקביעת הורדת ערך הדירה ע"י שמאי מקרקעין.

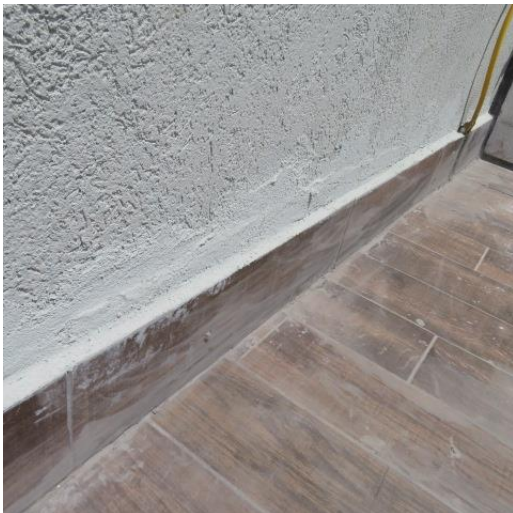
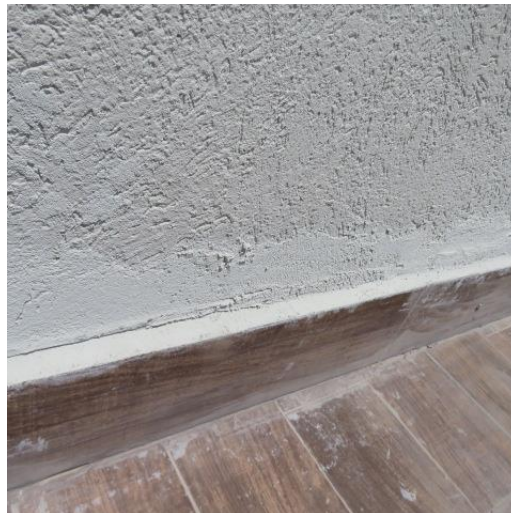
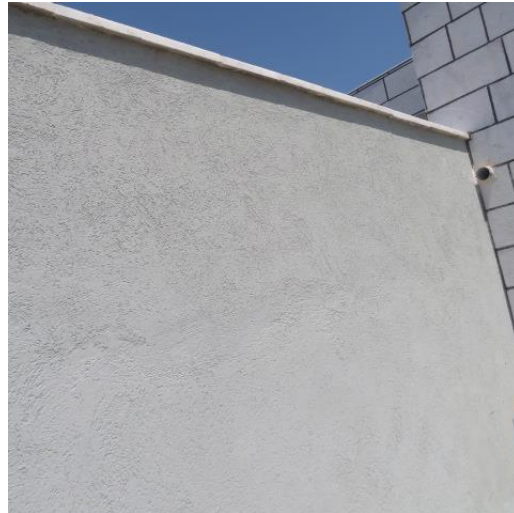
3.5.2. אותרו פגמים וגימור לקוי ולא אחיד שליכט בקירות

התיקון: יש לבצע שכבת השליכט עליונה על כל הקיר, שליכט לא ניתן לביצוע תיקון מיקומי בצורה אסתטית
----- (1,400 ₪)

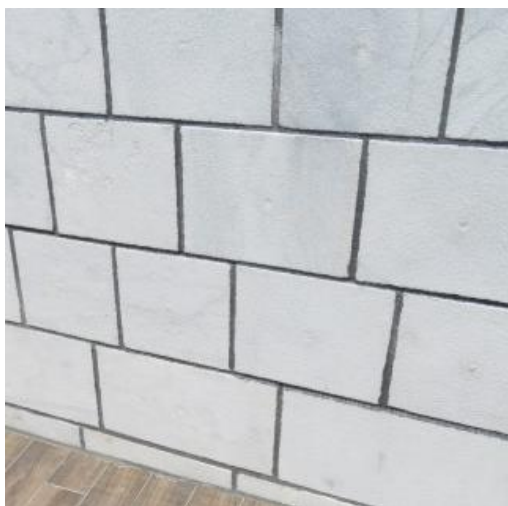
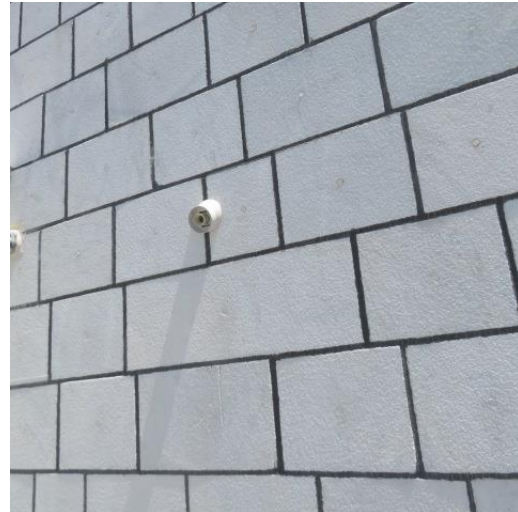
3.5.3. כוחלה בוצע בצורה לקויה ובולטת מדי ממפלס אבני החיפוי
התיקון: יש להוריד מילוי גבשושי בולט בצורה אסתטית (עלות התחלתית)

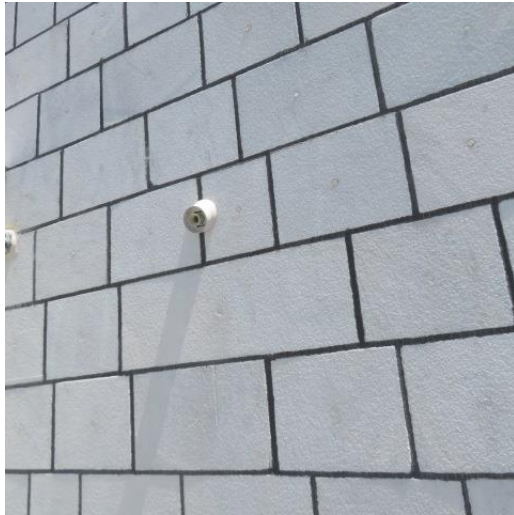
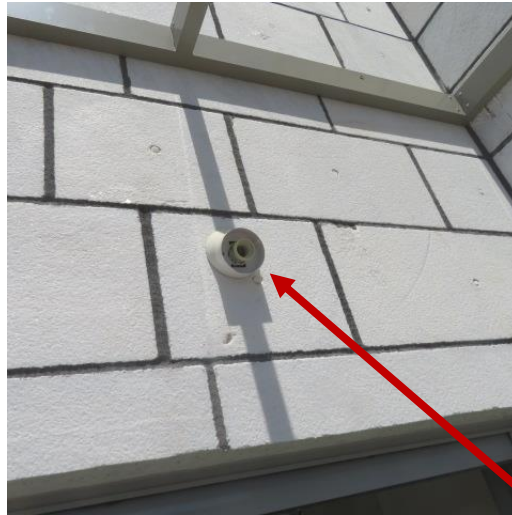
3.5.4. גופי תאורה שהותקנו אינם מוגני מים
התיקון: יש להחליף

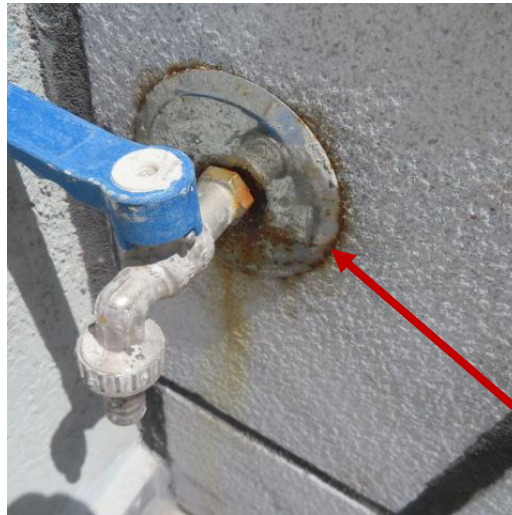
3.5.5. אבן החיפוי, רוזטה וחלקי הברז חלודים

התיקון: יש להחליף רוזטה, אבן החיפוי והברז (ברז ורוזטה מחומר בלתי חליד)

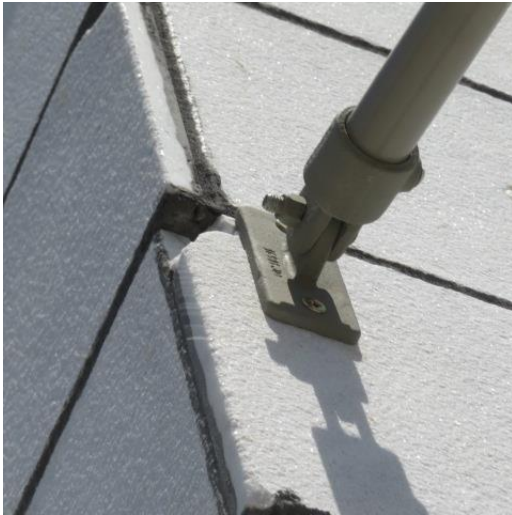
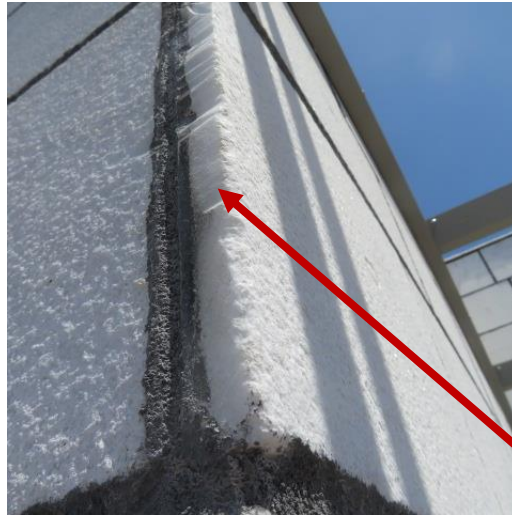
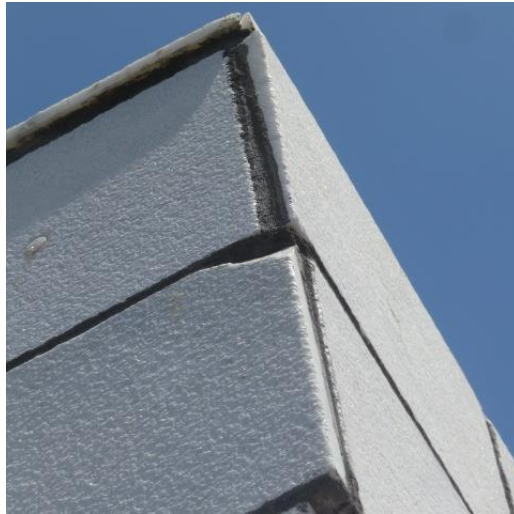
3.5.6. אותרו 3 אבני החיפוי פגומות, חיתוך האבן פינתי בוצע בצורה לקויה ולא אסתטית (לא מדויקת)

התיקון: יש להחליף אבנים פגומות, את האבן אשר אינה חתוכה מדויק יש להחליף עם עיבוד חיתוך תקין
----- (1,100 ₪)

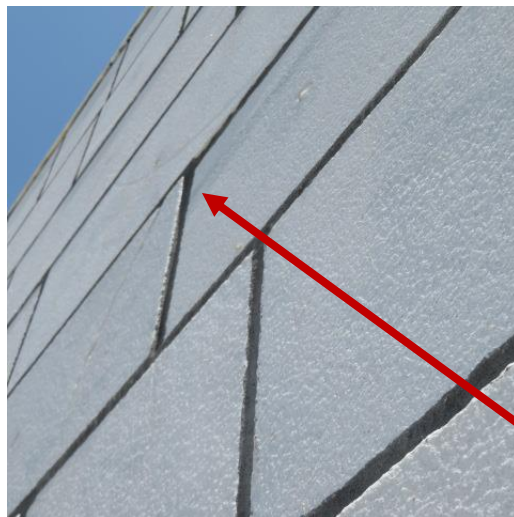
3.5.7. אותרה סטייה מקומית (הפרשי גובה) במישק בין אבנים הסמוכות (לפחות מקום אחד).

בניגוד לתקן 789 :

התיקון: יש לפרק אבן בולטת/אבן שקועה ולהרכיב מחדש ללא סטייה מהמישור

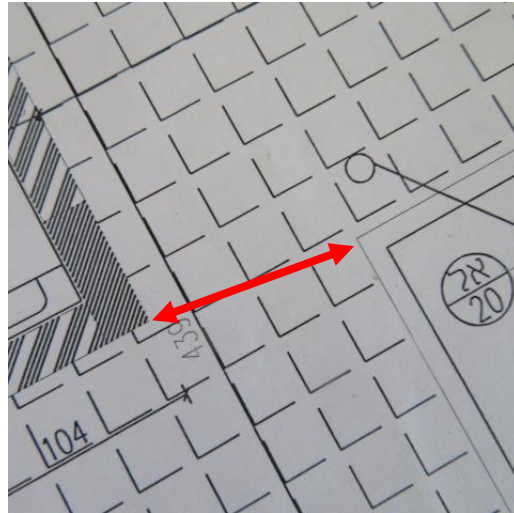
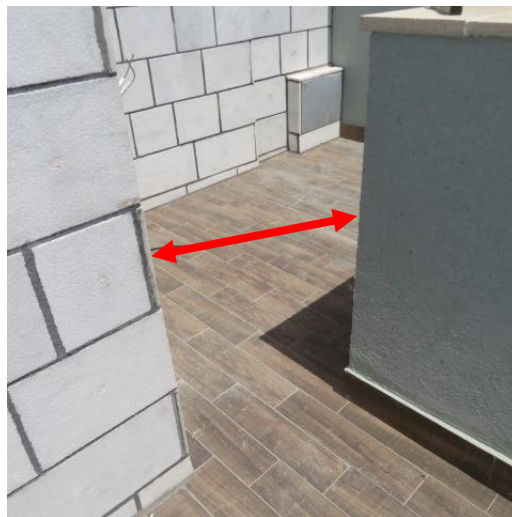
3.5.8. רוחב המעבר לכיוון הכיור בין הקיר והמעקה שנמדד הינו 69 ס"מ, בניגוד לדרישות **התקנת** (לפחות 90 ס"מ) ומצב המתוכנן (כ - 100 ס"מ)

לא ניתן לתיקון מקומי: הליקוי הנ"ל מהווה בסיס לקביעת הורדת ערך הדירה ע"י שמאי מקרקעין.

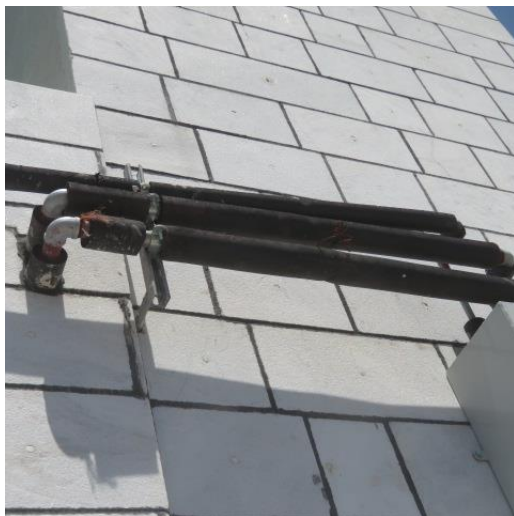
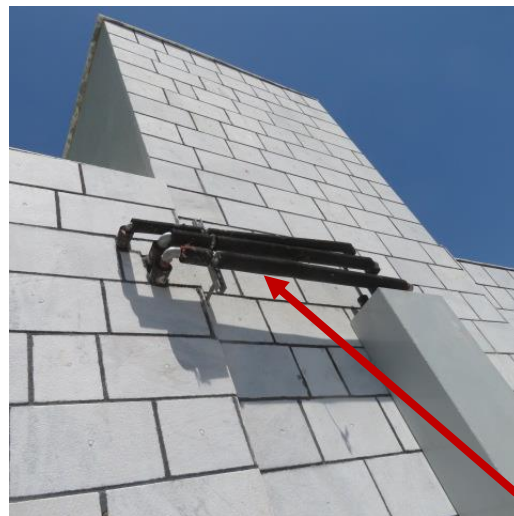
3.5.9. בידוד טרמי צנרת סולרית אינו תיקני – לא מבודד מפני קרינת שמש ומתפרק ,

בניגוד לדרישות **התקן 579.5**

התיקון: יש להחליף בידוד לתיקני

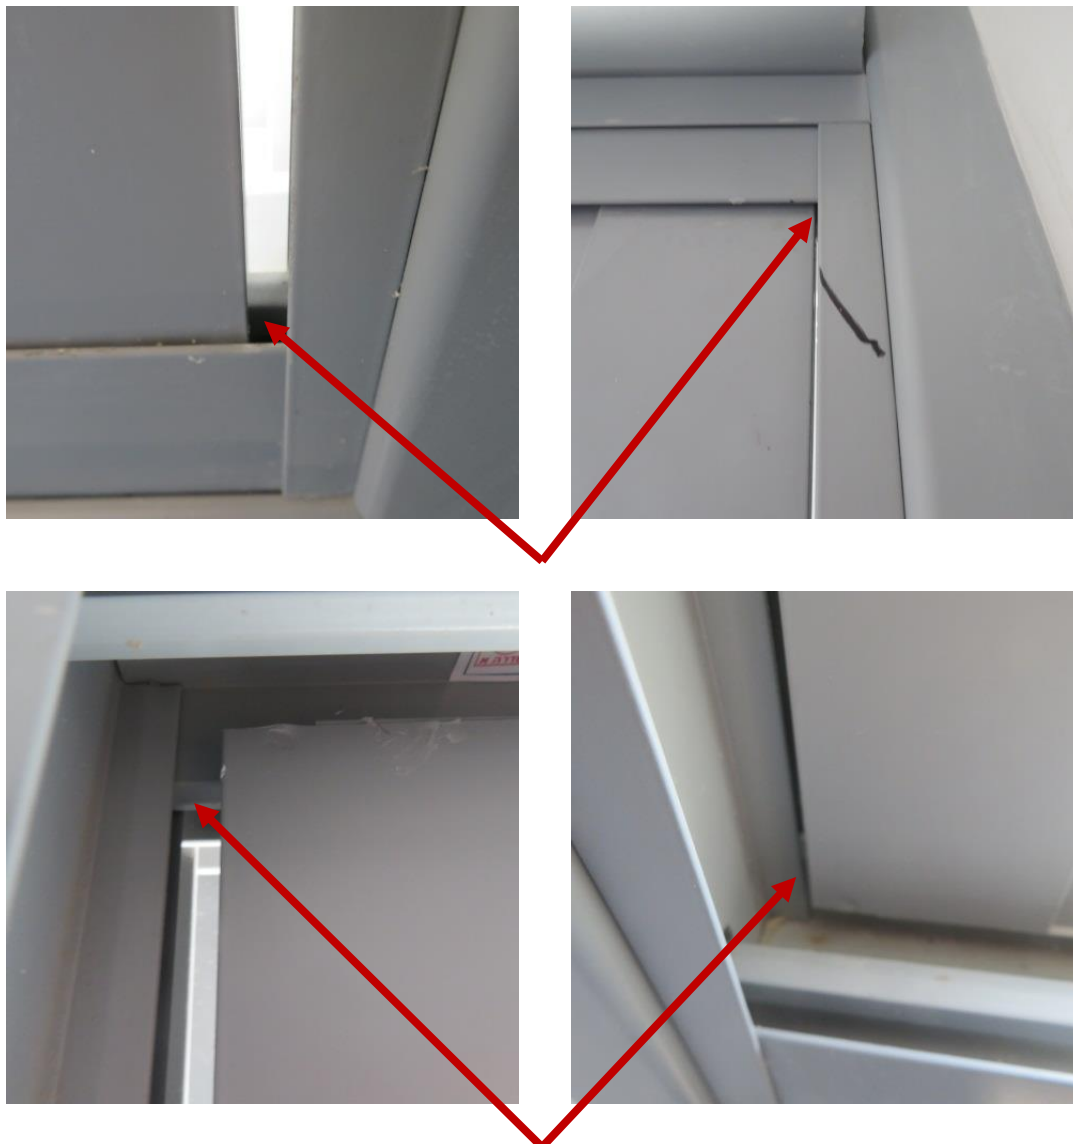
4.2.3. חוסר מקבילות בין אגפי החלון למסגרת, הסטייה שנמדדה 6 מ"מ ו 5 מ"מ (סטייה "הפוכה")

התיקון: יש לכוון גלגלים (עלות התחלתית)

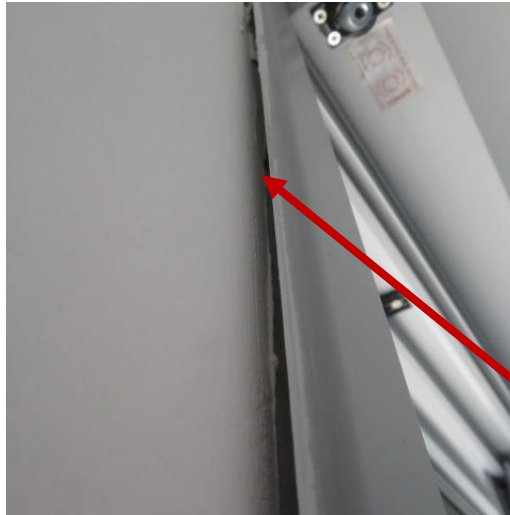
5.2.3. הלבשה הותקנה בצורה לא תקינה – אינה צמודה לקיר

התיקון: יש לפרק ולהרכיב מחדש בתורה תקינה ואסתטית

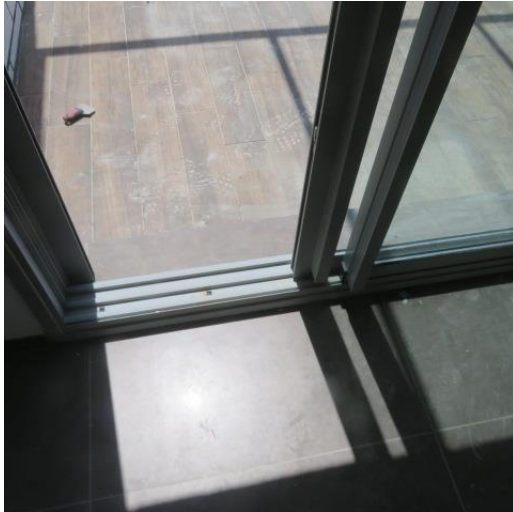
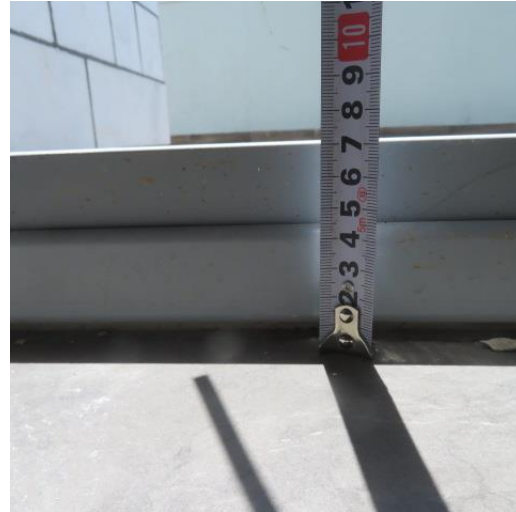
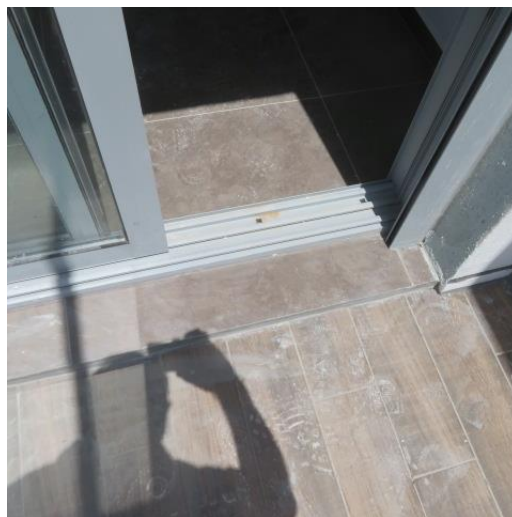
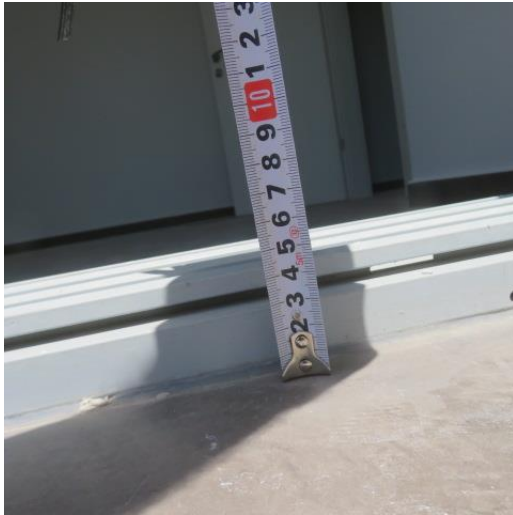
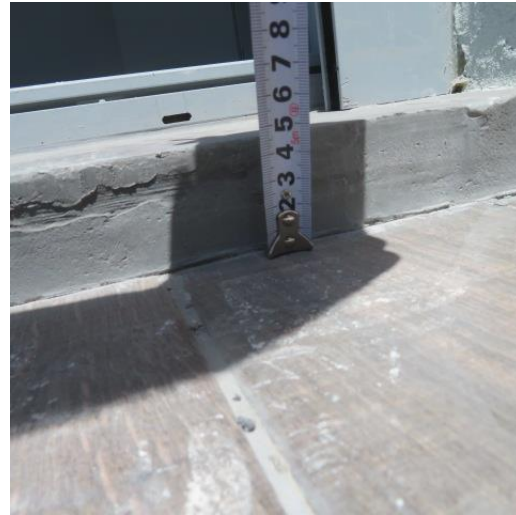
5.3.3. אותר מכשול ביציאה למרפסת (בוצעו 2 מדרגות, בניגוד לדרישות **תקנת התכנון והבנייה**)

מפלט ריצוף במרפסת גבוה יותר ממפלט ריצוף החדר ב 15 מ"מ

התיקון: יש להחליף וויטרינה קיימת לוויטרינה ללא סף מוגבה, לרבות עבודות הכרוכות (עלות התחלתית)

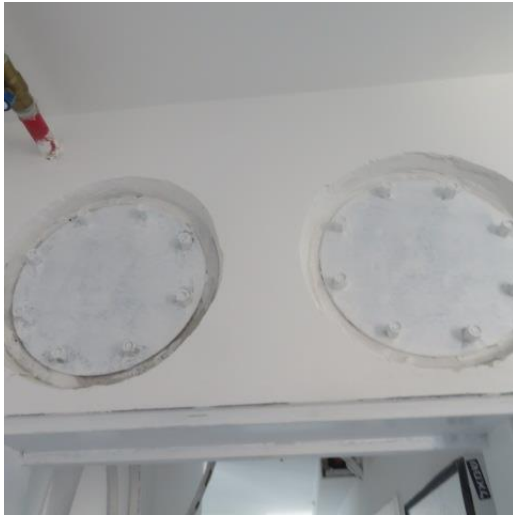
6.2.1. צבע המלבן וצ"א אינו אחיד

התיקון: יש לבצע שכבה עליונה בצורה אסתטית

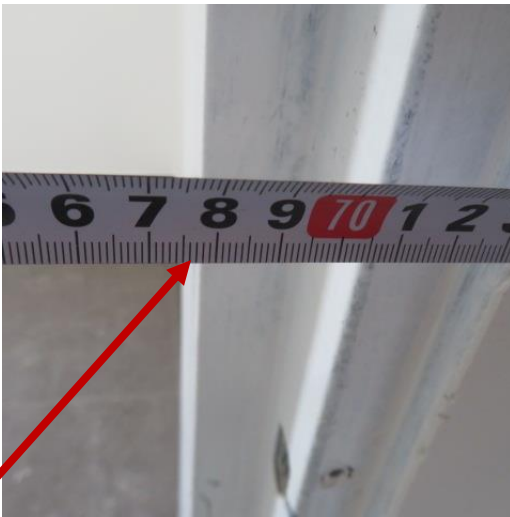
6.2.2. רוחב מעבר פנוי שנמדד הינו 68 ס"מ, הואיל וממ"ד הוגדר כחדר שינה רוחב מעבר הפנוי לא יפחות מ – 70 ס"מ, על פי דרישות **"פיקוד העורף"** ו**תקנות התכנון והבנייה**

לא ניתן לתיקון מקומי: הליקוי הנ"ל מהווה בסיס לקביעת הורדת ערך הדירה ע"י שמאי מקרקעין.

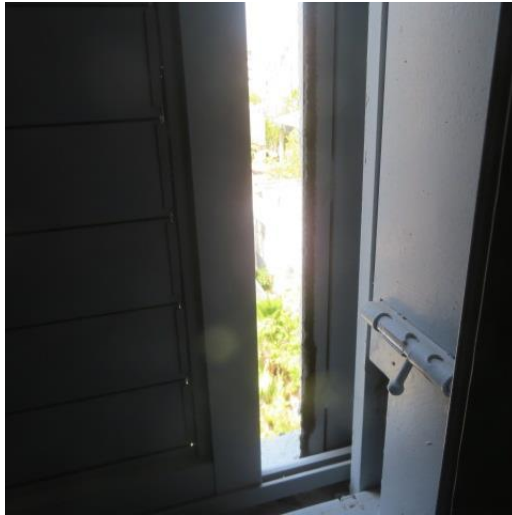
6.3.1. לא הותקנו מעצורי אגפי התריס

התיקון: יש להרכיב

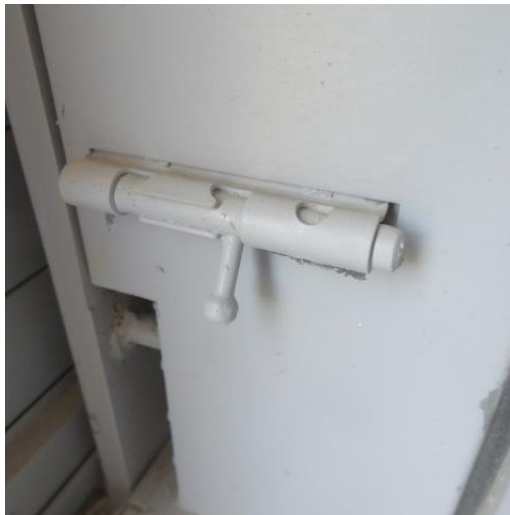
6.3.2. בריחים תקועים
התיקון: יש לשחרר
