חוות דעת מומחה

- מזמין חוות דעת : גרישא
- מהות הנכס נושא חוות הדעת : **דירה בבית משותף**
- כתובת הנכס : **חולון, מעלות מס' 20, קומה 6, דירה 23**
- מטרת חוות הדעת : **איתור ליקויי בנייה**

בתאריך **7.06.2021** ערכתי ביקורת בנכס הנדון במסגרתה ערכתי בדיקות וצילומים, לתיעוד והמחשה של הממצאים. חלק מהצילומים יצורפו בדו"ח להלן.

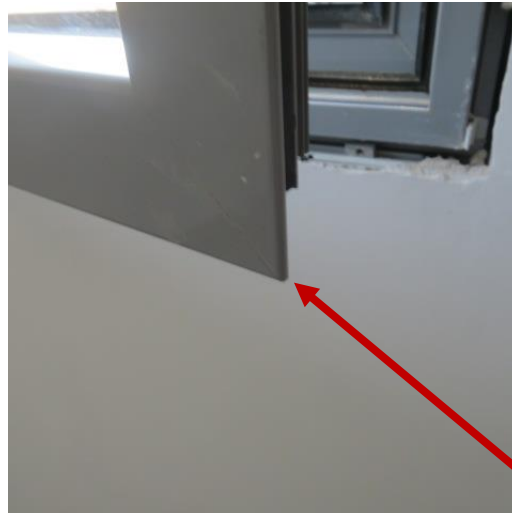
6.3.3. לא הותקנו מגיני פינות
התיקון: יש להרכיב

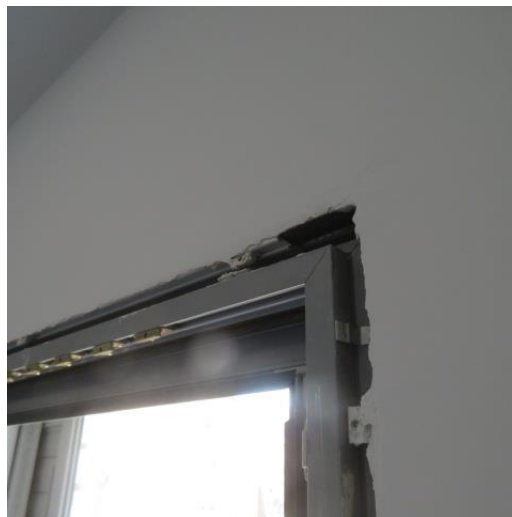
6.3.4. לא הותקנה הלבשת החלון
התיקון: יש להרכיב בצורה תקינה ואסתטית

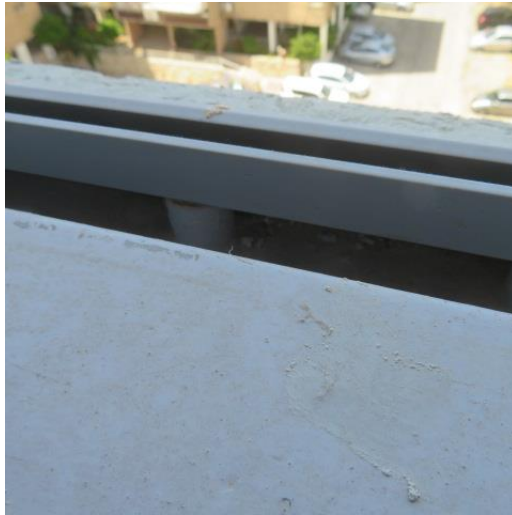
6.3.5. לא בוצע חריץ אף מים
התיקון: יש לבצע חריץ

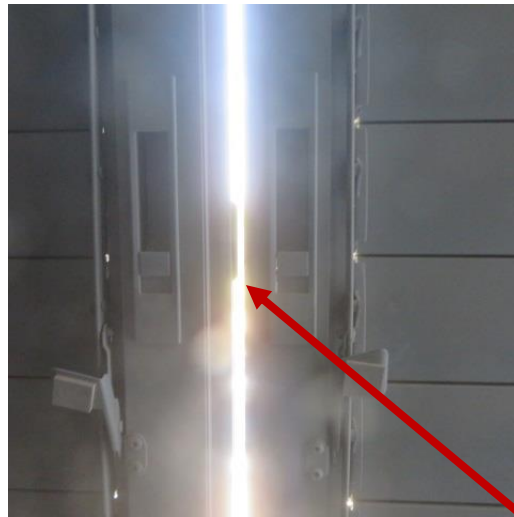
6.3.6. אגפי התריס לא ננעלים

6.3.7. התיקון: יש לתקן/להתאים מנעול לסגר

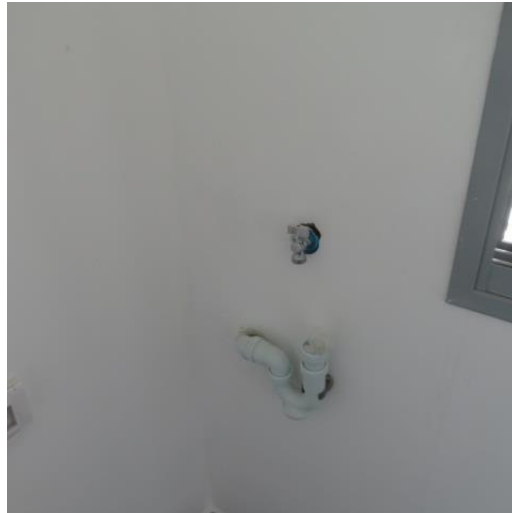
7.3.1. לא בוצע מילוי גמיש כלפי יציאת ברזי הכיור

התיקון: יש לבצע מילוי גמיש

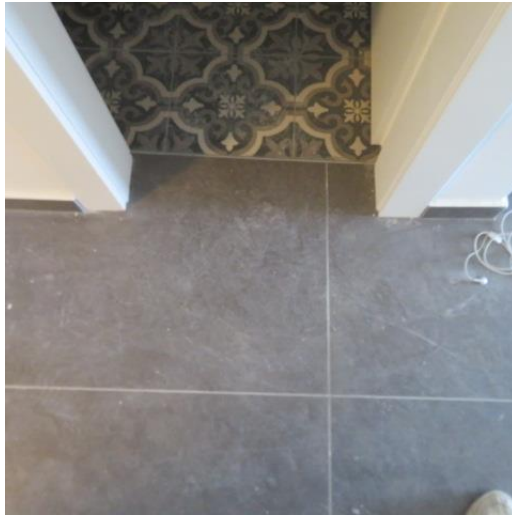
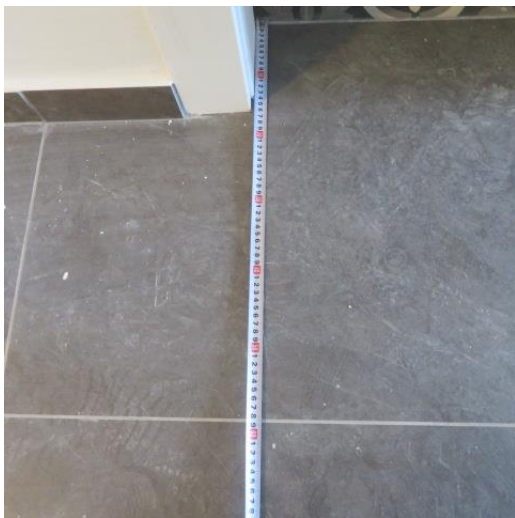
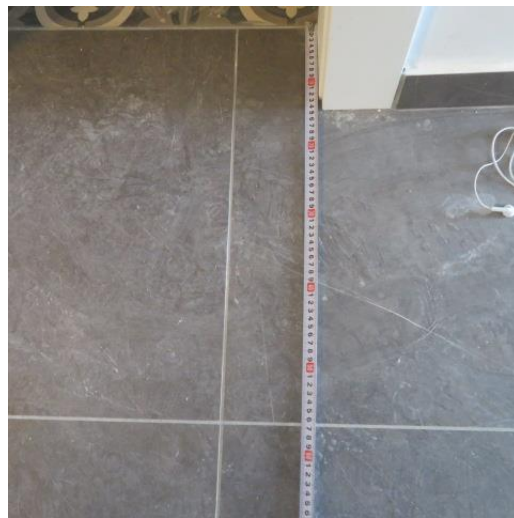
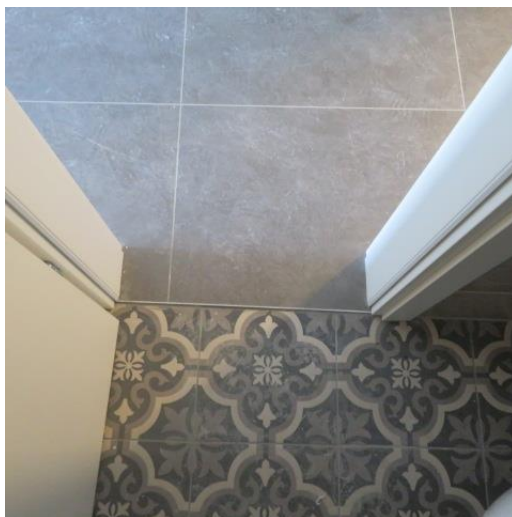
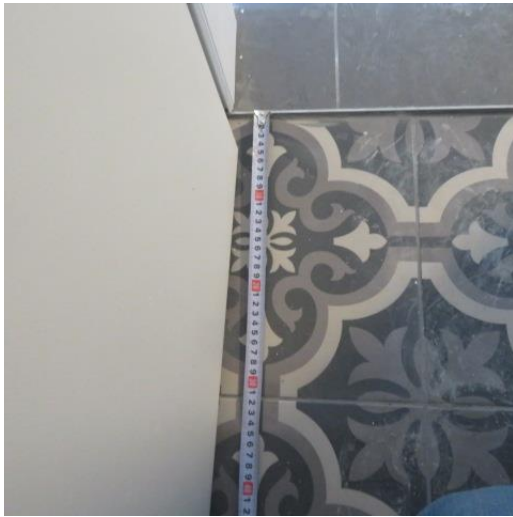
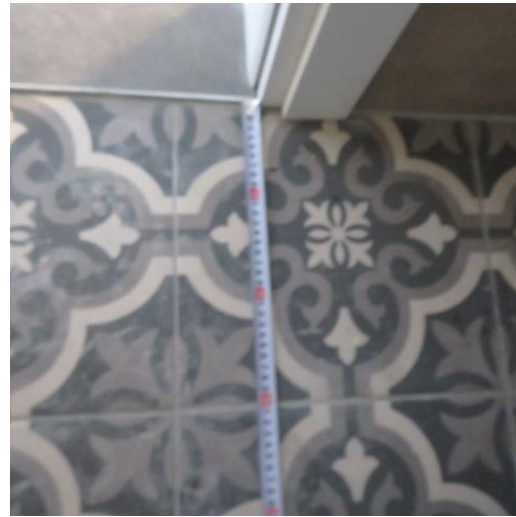
7.6.1. אותרה סטייה בהתקנת המלבן דלת כניסה לשרותי אורחים כלפי קו הריצוף (קו המישקים), הסטייה שנמדדה

הינה כ – 20 מ"מ כלפי חוץ וכ – 15 מ"מ כלפי פנים

לא ניתן לתיקון מקומי: הליקוי הנ"ל מהווה בסיס לקביעת הורדת ערך הדירה ע"י שמאי מקרקעין.

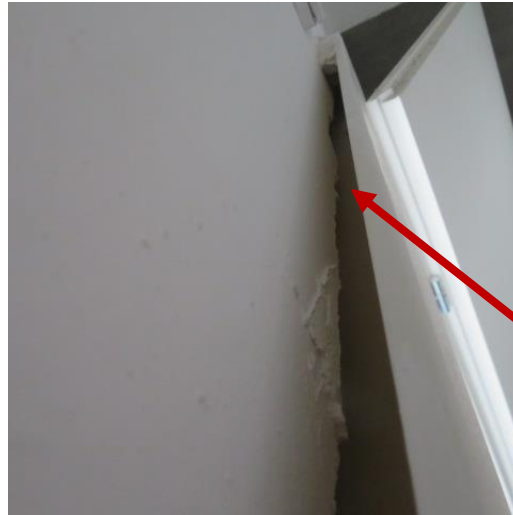
8.2.1. חוסר מילוי בין המסגרת והקיר

8.2.2. **התיקון :** יש לבצע מילוי

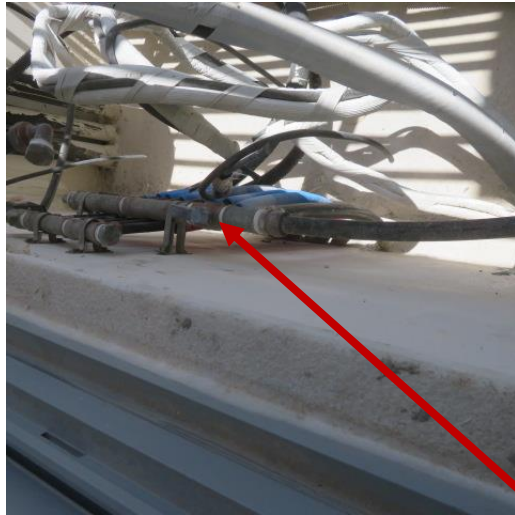
8.3.2. אין גישה נוחה למרכזיית המים (מחלק) בניגוד לת"י 5434.6:

בנוסף, בהרכבת מתלה כביסה המחלק יפריע לחלק מהחבלים

התיקון: יש להתקין את מרכזיית המים בצורה מסובבת כלפי חדר שרות, כך שתתאפשר גישה נוחה

לתחזוקה בהתאם להוראות התקן ולסדר צנרת. יש להרכיב מתלה כביסה

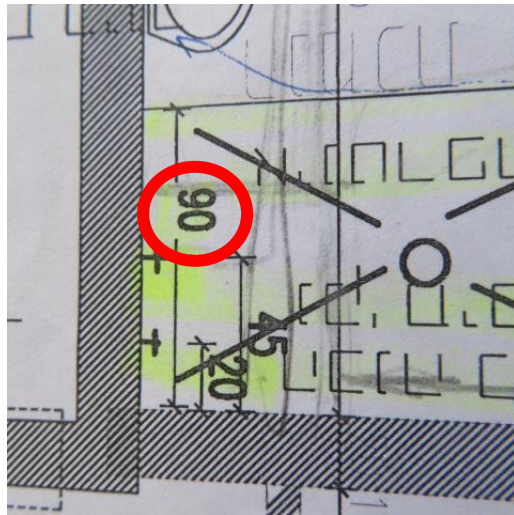
8.3.3. רוחב תא המקלחת שנמדד הינו 79.5 ס"מ, במקום 90 ס"מ במצב המתוכנן

התיקון: יש להגדיל רוחב התא על פי המתוכנן ולהרכיב פרופיל אלומיניום בהיקף התא

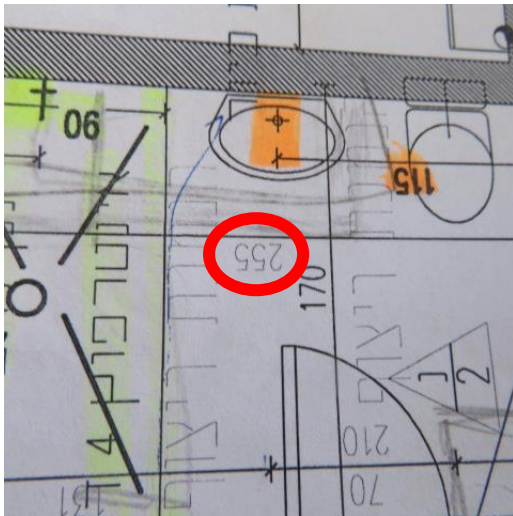
8.3.4. בנוסף, הותקן כיור 60 ס"מ במקום כיור 70 ס"מ המתוכנן

8.3.5. הליקוי נוצר כתוצאה מהקטנת הרוחב של החדר : 234 ס"מ במקום 255 ס"מ המתוכנן

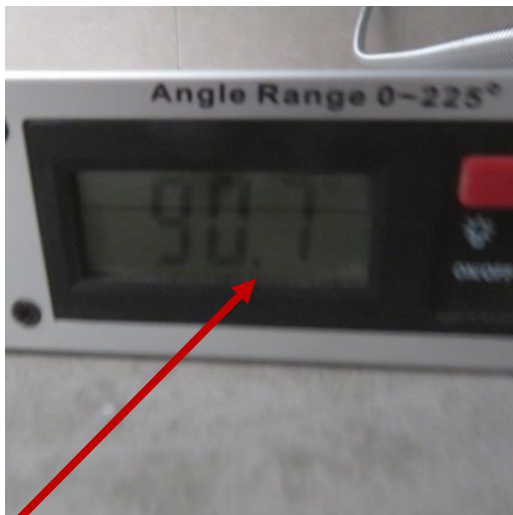
- 8.4.1. אותרה סטייה בהרכבה אריחי החיפוי תא המקלחת כלפי קו הריצוף (קו המישקים), הסטייה שנמדדה הינה כ – 20 מ"מ, הליקוי נוצר כתוצאה מביצוע מערכת חיבור ללא זווית ישרה (זווית 90); בניגוד לכללי מקצוע המקובלים בענף
- סטייה במעלה אחת מזווית ישרה נוצרת סטייה זוויתית ב 17 מ"מ למ"א

התיקון: יש לפרק אריחי החיפוי ולהרכיב מחדש בזווית ישרה (זווית 90)

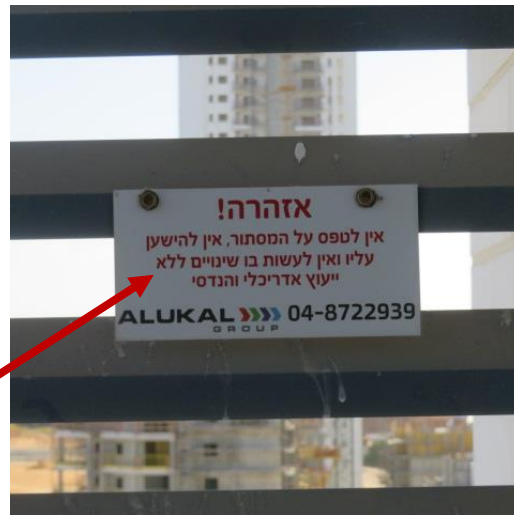
8.6.2. לא הותקן שלט "אזהרה", על פי **תקן 5100** צריך להתקין תווית אזהרה ברחב 20/10 עם הוראות בטיחות.

התיקון: יש להרכיב

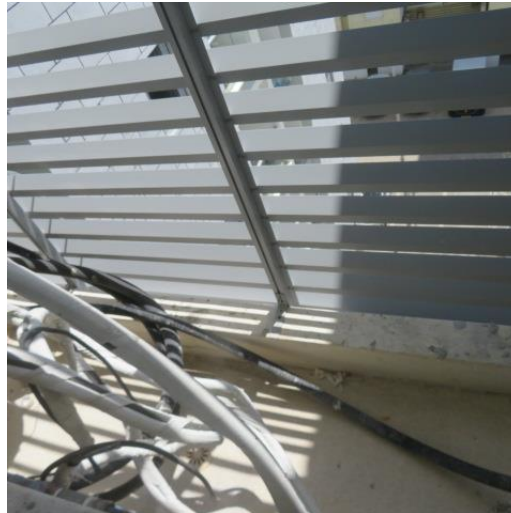
8.6.3. לא בוצע סידור צנרת
התיקון: יש לסדר

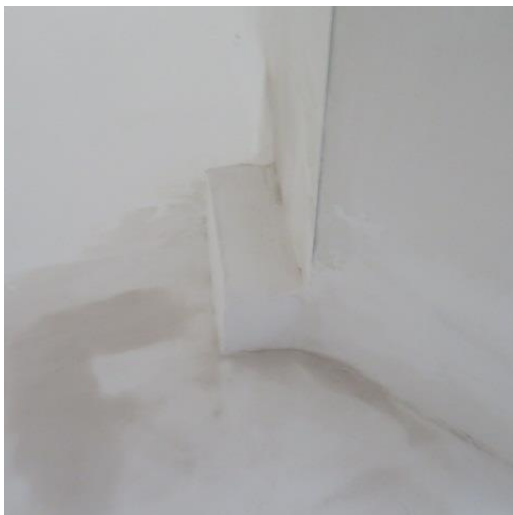
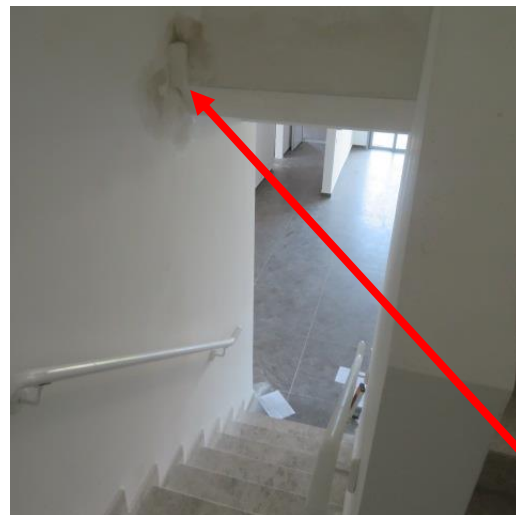
9.1.1. גובה מזקף ראש במעבר מדרגות התחתון מדרגה מס' 1 שנמדד הינו 206 ס"מ, במקום 210 ס"מ

9.1.2. בתקרה מעבר מדרגות אותרה בליטה לא ברורה

התיקון : לבדיקה ע"י הקבלן

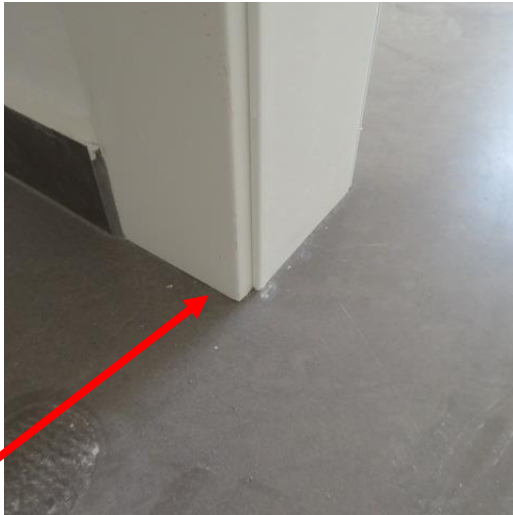
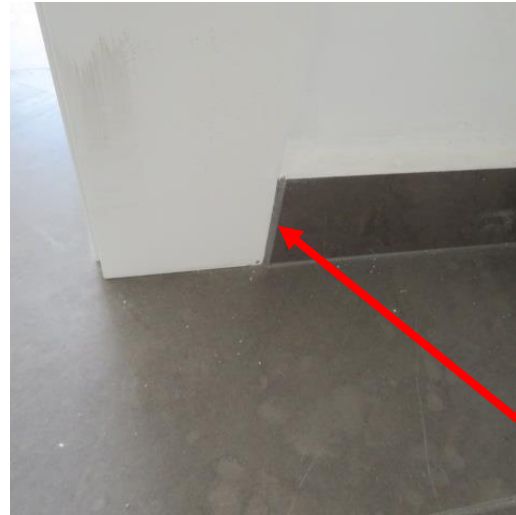
10.1.5. במישק (מפגש) בין הפנלים (קרמיקה) להלבשות הדלתות (עץ) בוצע מילוי בחומר בלתי גמיש.

פרט מפגש כנ"ל מוגדר ב**תקן 1555.3** כמישק הפרדה אשר יהא ברוחב לפחות 4 מ"מ

וימולא בחומר איטום אלסטומרי (גמיש).

התיקון: נדרש לבצע תיקוני צבע בגמר כל התיקונים. נדרש לשפשף/להסיר צבע רופף, לבצע תיקוני שפכטל, להכין לצביעה ולצבוע מחדש תוך הקפדה על ביצוע מקצועי וקבלת גוון תואם ומראה אחיד וזאת בהתאם לכללי המקצוע. יש לבצע מילוי גמיש.

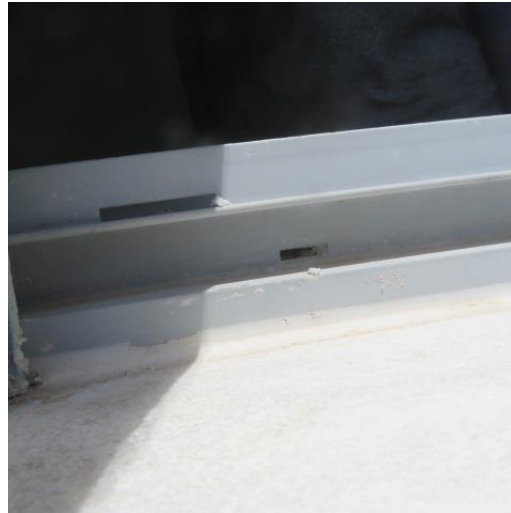
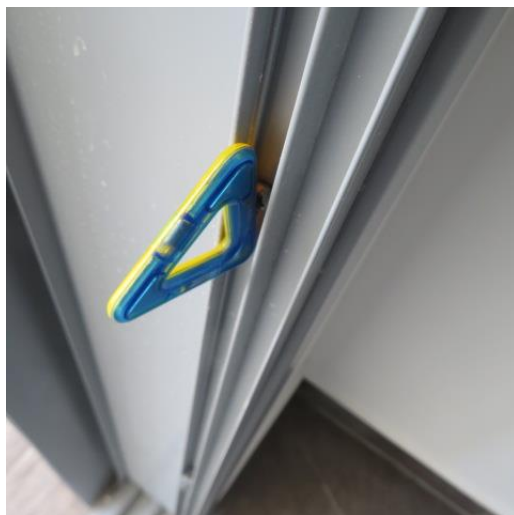
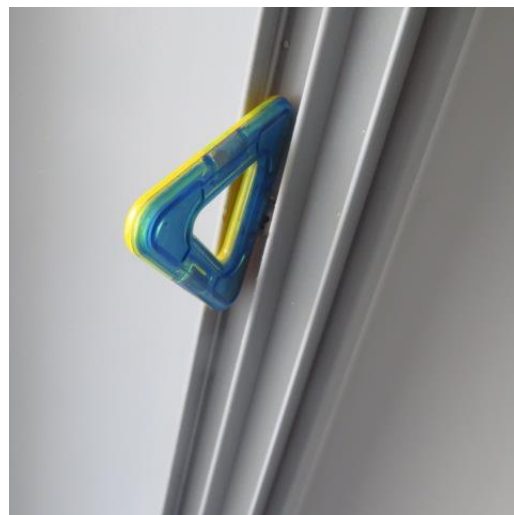
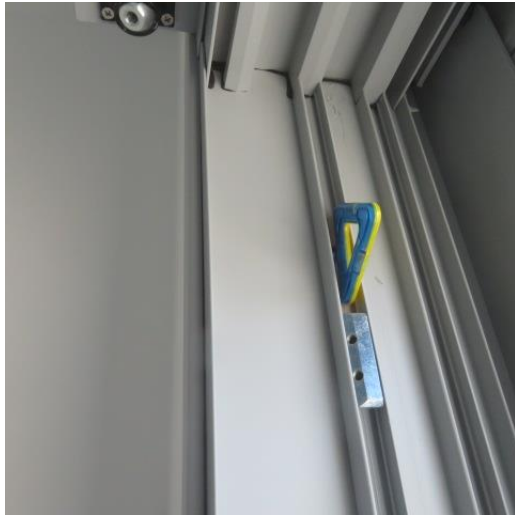
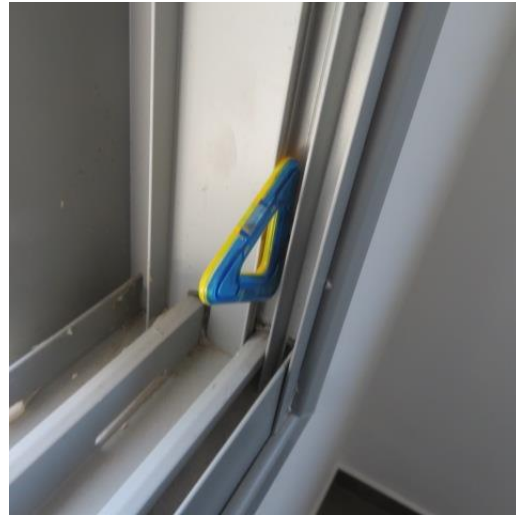
10.5.2. במסגרת אותרו ברגי קיבוע - ברגי פלדה ללא הגנה קתודית (בלתי מגנטיים), בניגוד לדרישות **התקן 1061.1**

התיקון: יש להחליף כל הברגים לברגים בלתי חלודים ובלתי מגנטיים (כולל ברגי אגפים)

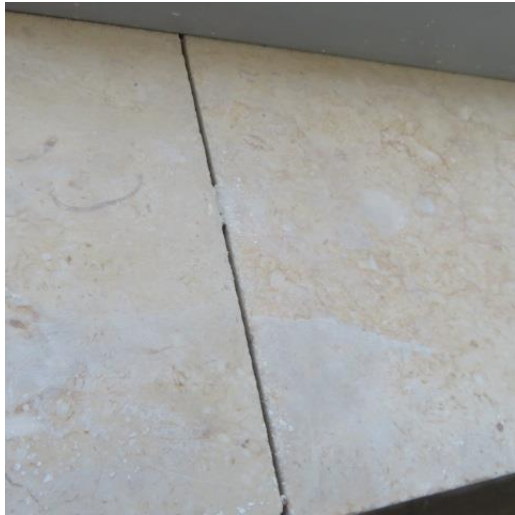
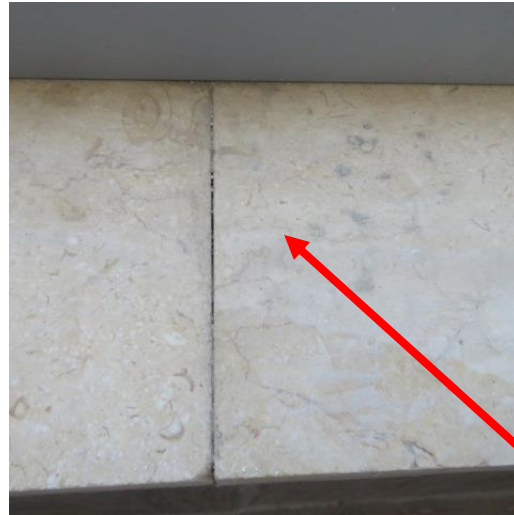
12.1.2. לא בוצע מילוי בין אבני הקופינג

התיקון: יש לבצע מילוי (ללא דבק שיש ומילוי צמנטי)

(300 ש"ח) -----

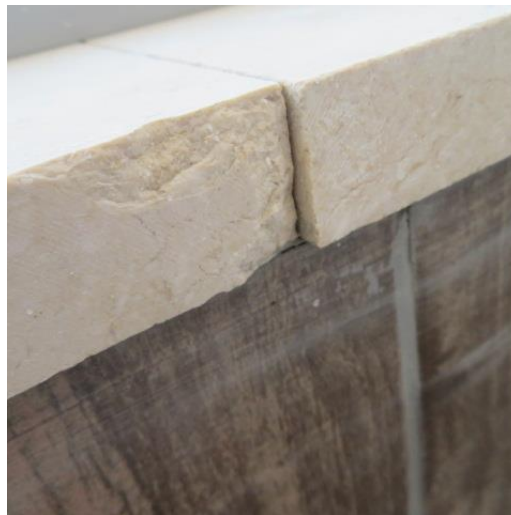
12.1.3. אבן הקופינג פגומה, בניגוד לדרישות **התקן 2378**

התיקון: יש להחליף אבן פגומה, עלות התיקון כוללת פירוק והתקנה מחדש חלק המעקה

----- (700 ₪)

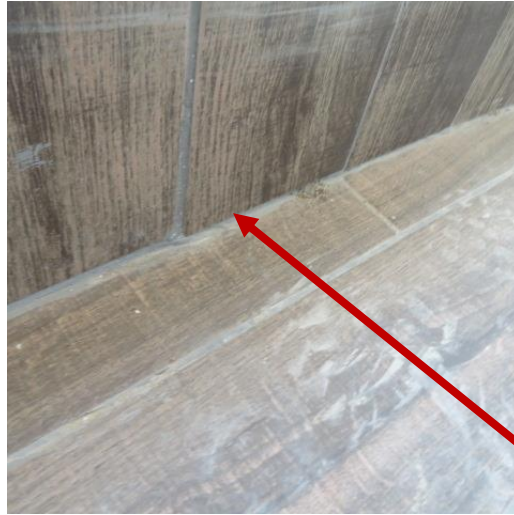
12.2.1. במישק המחבר בין הרצפה והקירות לא בוצע מילוי חומר גמיש, אותרה ירקת ומילוי קיים סדוק,

בניגוד לדרישות **התקן 1555.1** ;

לאור ההיקף הנרחב של הליקויים בריצוף/חיפוי וכן סבירות גבוהה לשבירת אריחים סמוכים לצורך תיקונים מקומיים ו/או במקרה אי השגת אריחים זהים נדרש להחליף שטח נרחב יותר – עלות התיקון תהיה גדולה יותר בצורה משמעותית.

התיקון: יש לחרוץ את הרובה הקיימת ולבצע מילוי חומר איטום גמיש כדוגמת "סיכה סיל C"

או "כרמית PU" או שו"ע

----- (600 ₪)

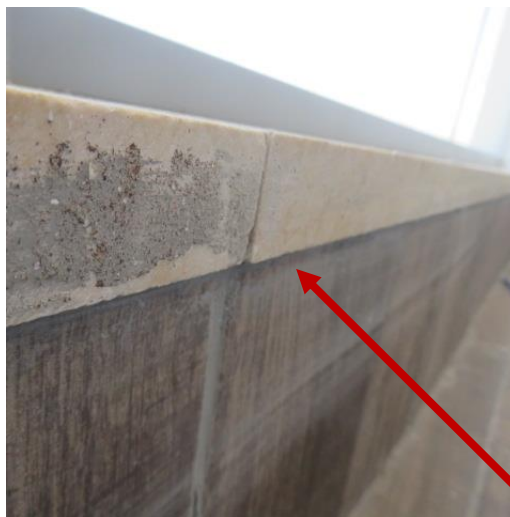
12.2.2. לא בוצע מילוי חומר גמיש בין אריחי החיפוי של מעקה והקופינג,

בניגוד לדרישות **ת"י 1555.1 :**

התיקון: יש לחרוץ את הרובה הקיימת ולבצע מילוי חומר איטום גמיש כדוגמת "סיכה סיל C"

או "כרמית PU" או שו"ע

----- (400 נ"מ)

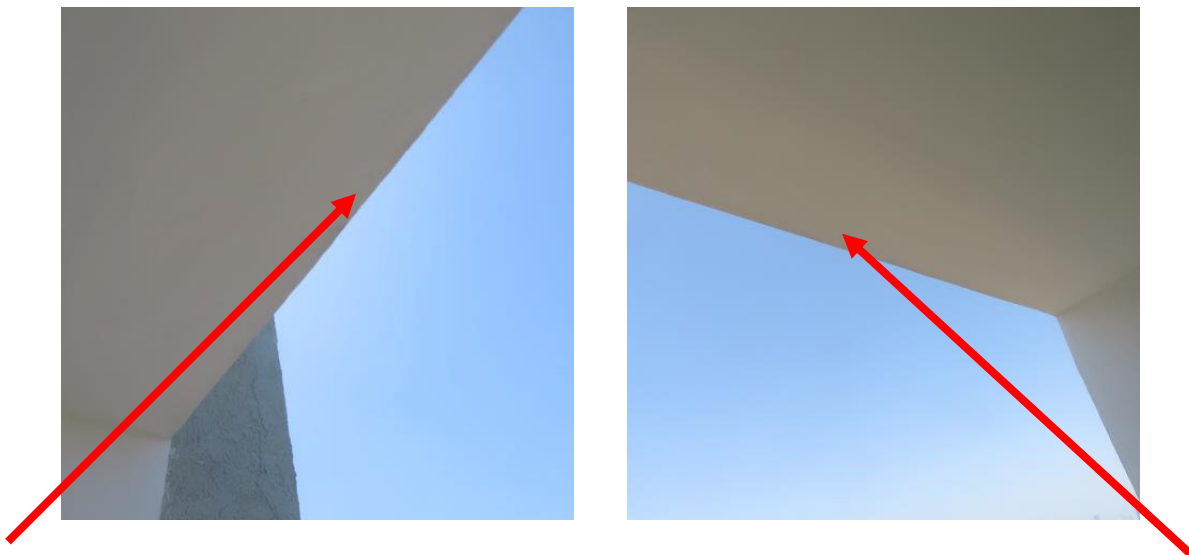
12.4.1. בקצה התקרה לא בוצע חריץ אף מים, על פי דרישות **התקן 1920**

התיקון: כפתרון פרגמטי יש להרכיב פרופיל בקצה התקרה שימש כאף מיפ

----- (600 ₪)

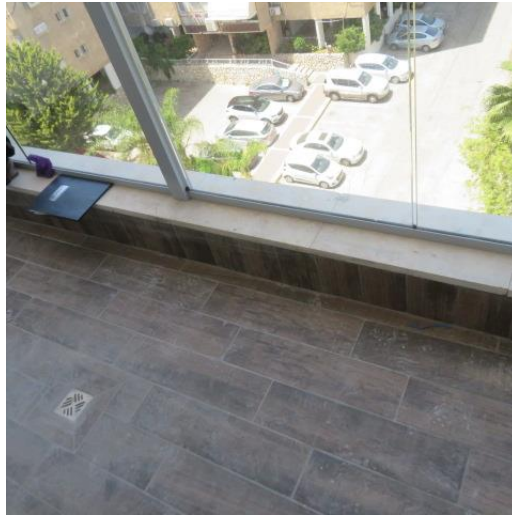
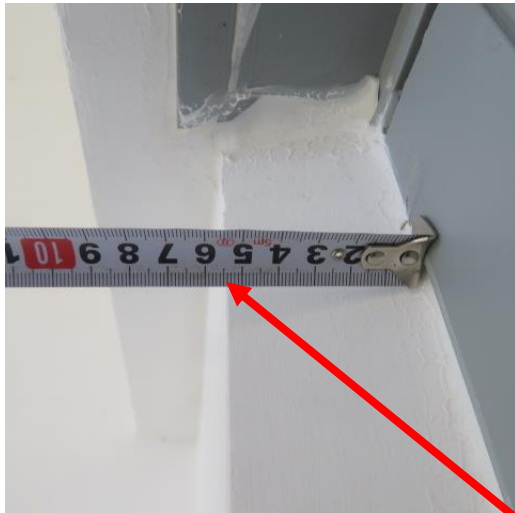
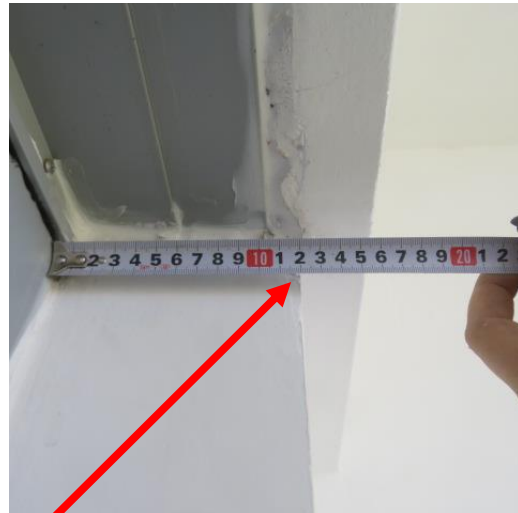
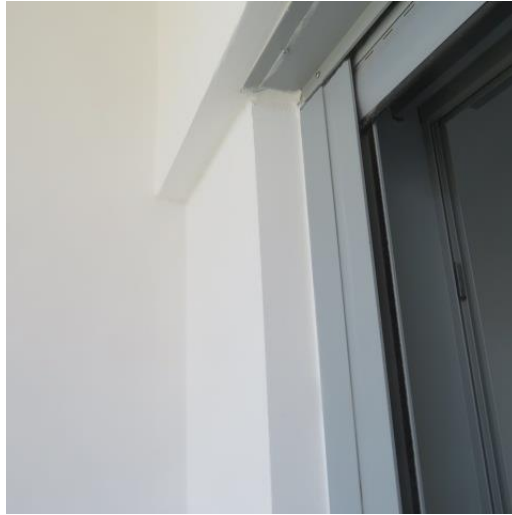
12.6.1. אותרה סטייה בבניית המעקה כלפי קו הריצוף (קו המישקים), הסטייה שנמדדה הינה כ - 30 מ"מ

בנוסף, רוחב הגלפים אינו אחיד ואותרה בליטת הקיר לא מתוכננת ;

פגם אסתטי בולט לעין

לא ניתן לתיקון מקומי: הליקוי הנ"ל מהווה בסיס לקביעת הורדת ערך הדירה ע"י שמאי מקרקעין.
