חוות דעת הנדסית

- שם המזמין : קבוצת רכישה -נציגות הבניין
- כתובת הנכס הנבדק: לילמבלום 17, תל אביב
- תאריך: 9/7/2023
- קבוצת פרץ מהנדסים : בדק בית ופיקוח בניה.

הנדון: חוות דעת מהנדס מומחה - (חודש מאי 2023) - המשך רכוש משותף

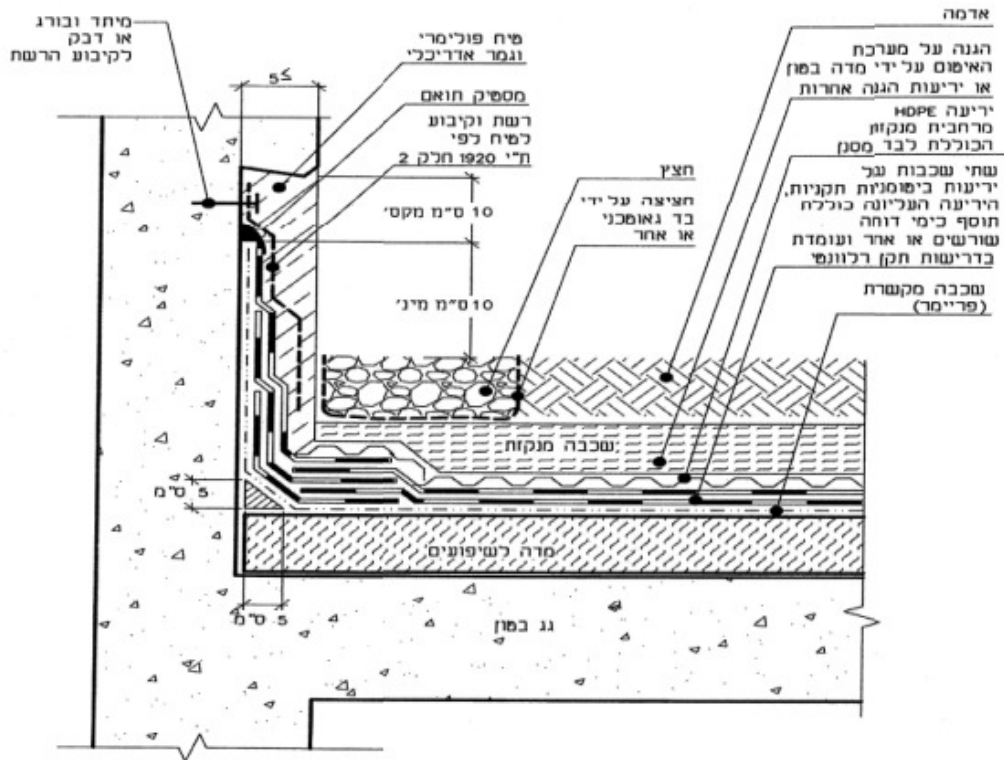
גיליון תיקון מס' 1 לתקן הישראלי ת"י 1752 חלק 2 (אוקטובר 2012)

1. קולטן חניקווי יקלוט מים משכבת הגינון וגם משכבות האיטום.
2. מערכת האיטום וההגנה יותאמו לסוג הצמחייה (שורשים) המתוכנן לחישתל. במקרים שנשתלים בהם עצים או כשעומק האדמה גדול מ-30 ס"מ, יש להוסיף מערכת הגנה המתוכננת לעמוד בתנאים אלה.
3. הדבקת המסטיק על היריעה ועל התשתית שמעל ליריעה אינה קטנה מ-2 ס"מ. עובי המסטיק אינו קטן מ-5 מ"מ. המסטיק נבדק לפי נספח א.
