# חוות דעת הנדסית

רכוש משותף - שקולניק 9 רחובות

23/05/2022

בדיקה קונסטרוקטיבית ומתן פתרונות לתיקון

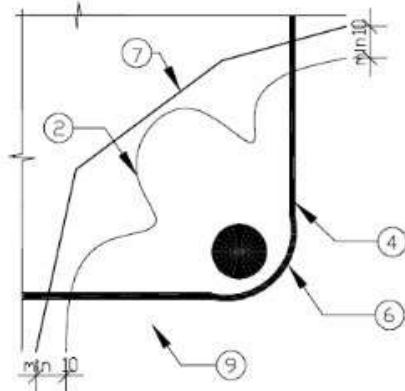
פרט טיפוס תיקון פינה פגומה

1. מוט פלדה חלוד.
2. קו נשירת הבטון
3. קו סיתות או חציבה וקילוף חלקי הבטון רופפים וסדוקים בשרפוע פינחה עד קבלת פני בטון נקיים ויציבים.
- יש לחשוף הברזל בכל רזקנו לפחות 1 ס"מ מאחוריו ו-80 ס"מ נוספים משני צידיה.

4. מוט פלדה מנוקה בהתנת חזול או מברשת פלדה ובד לשמיר.
5. במידה והמוט החלוד קוטר קטן ביותר מ-4 מ"מ יש לשים מוט נוסף מעוגן 80 ס"מ לכל צד מעבר לקצה המוט החלוד.
6. עטיפה העטח בלחץ מים לניקוי.
7. מדיחת הברזל בסיקה טופ 110EC למניעת המשך החלודה, ופריימר עבור הבטון החשוף.
8. מילוי בסיקה רפ בהתאם להנחיות היצרן.
9. שכבת טיח בתוספת סיקה לטקס.

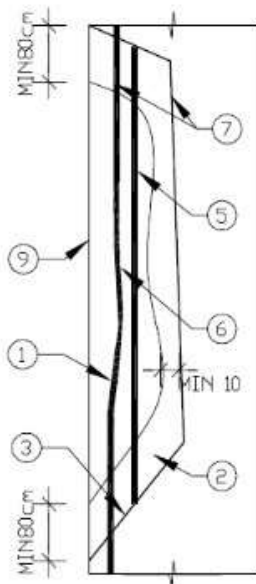
פרט טיפוסי לתיקון ברזל עמוד ו/ או קורה ו/או תקרה

1. מוט פלדה חלוד.
2. קו נשירת הבטון
3. קו סיתות או חציבה וקילוף חלקי הבטון רופפים וסדוקים בשיפוע פנימה עד קבלת פני בטון וקיים ויציבים.
- יש לחשוף הברזל בכל המקרה לפחות 1 ס"מ מאחורי 80-1 ס"מ נוספים משני צידי.

4. מוט פלדה מנוקה בהתזת חול או מברשת פלדה ובד שמיר.
5. במידה והמוט החלוד קטרו קטן ביותר מ-1 מ"מ יש לשים מוט נוסף מעוגן 80 ס"מ לכל צד מעבר לקצה המוט החלוד.
6. עטיפה השטוח בלחץ מים לניקוי.
7. מריחת הברזל בסיקה טופ 110EC למניעת המשך החלודה, ופריימר עבור הבטון החשוף.
8. מילוי בסיקה רפ בהתאם להנחיות היצרן.
9. שכבת טיח בתוספת סיקה לסקס.

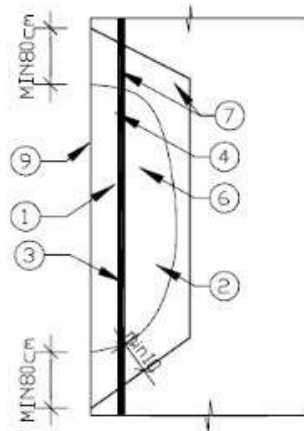
פרט טיפוסי לתיקון ברזל עמוד ו/ או קורה ו/או תקרה

1. מוט פלדה חלוד.
2. קו נשירת הבטון
3. קו סיתות או חציבה וקילוף חלקי הבטון רופפים וסדוקים בעיפוע פנימה עד קבלת פני בטון נקיים ויציבים.
- יש לחשוף הברזל בכל המקרה לפחות 1 ס"מ מאחורי 80-1 ס"מ נוספים משני צידי.

4. מוט פלדה מנוקה בהתנת חול או מברשת פלדה ובד שמיר.
5. במידה והמוט החלוד קוטרו קטן ביותר מ-1 מ"מ יש לשים מוט נוסף מעוגן 80 ס"מ לכל צד מעבר לקצה המוט החלוד.
6. עטיפה השטח בלחץ מים לניקוי.
7. מריחת הברזל בסיקה טופ 110EC למניעת המשך החלודה, ופריימר עבור הבטון החשוף.
8. מילוי בסיקה רפ בהתאם להנחיות היצרן.
9. שכבת טיח בתוספת סיקה לטקס.

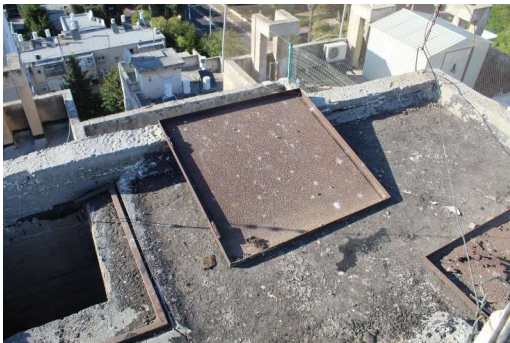
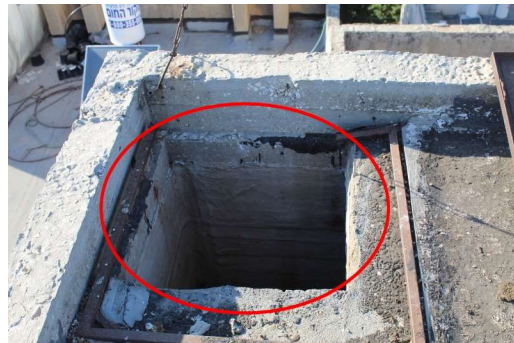
**מיקום: תקרת מאגר מים עליון**

ה. המאגר במצב קונסטרוקטיבי ירוד

ו. עבודות האיטום בתקרת המאגר אינם תקינות, המאגר מעביר מים לתוך המבנה.

תקרת המאגר - אין איטום - חלל פתוח ללא קירוי

א. ממליץ לפרק את המאגר ולפנות אותו מהבניין

ב. יש לבצע את הפעולות הנ"ל בניסור בחלקים

ג. לאחר פינוי המאגר יש להשלים עבודות איטום בתקרה מתחת

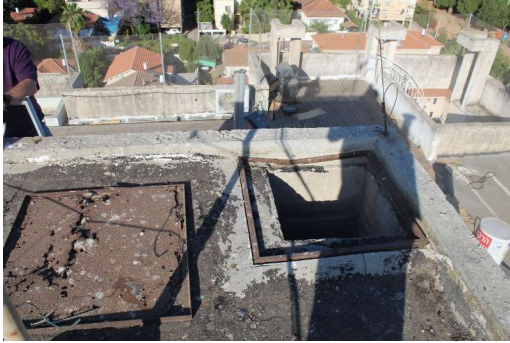
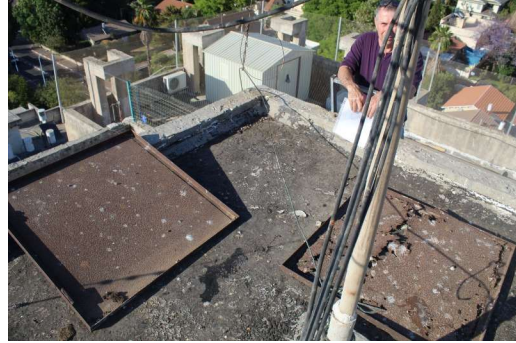
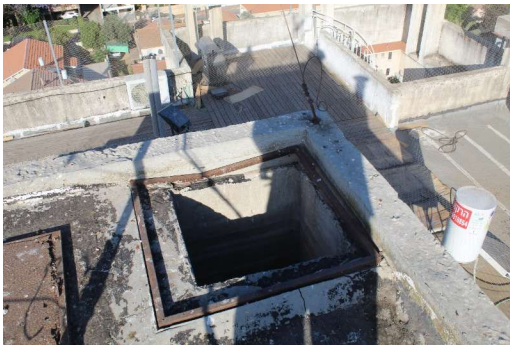
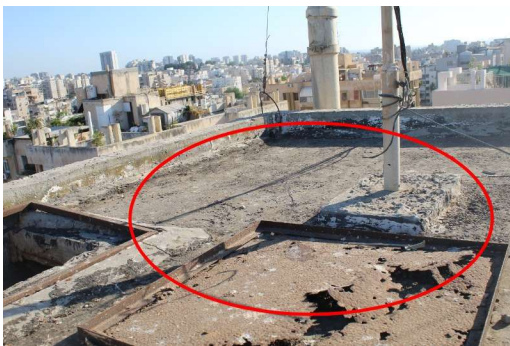
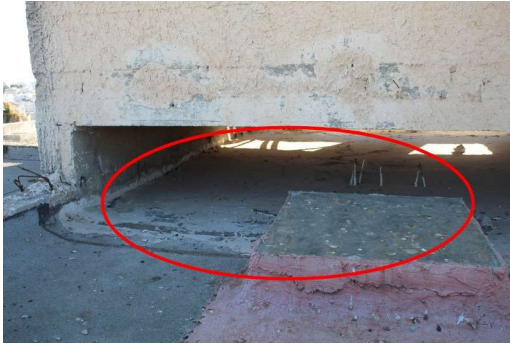
אין איטום בתקרת המאגר

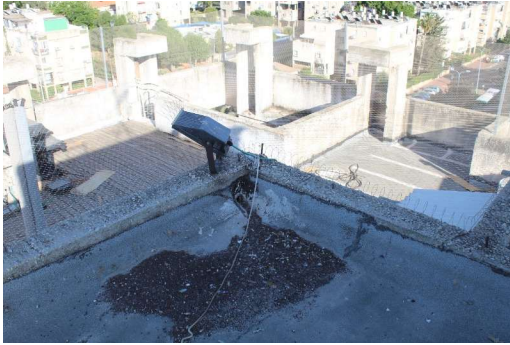
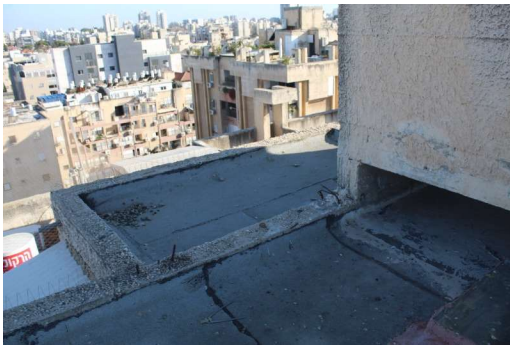
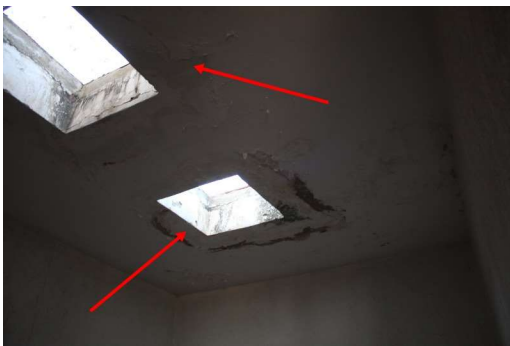
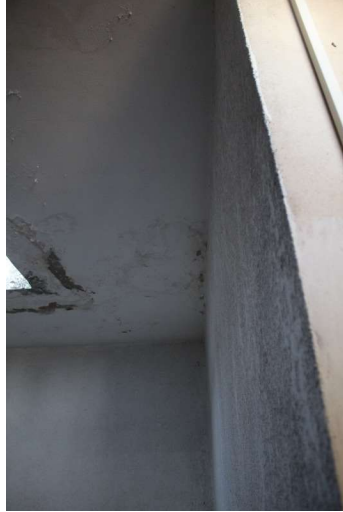
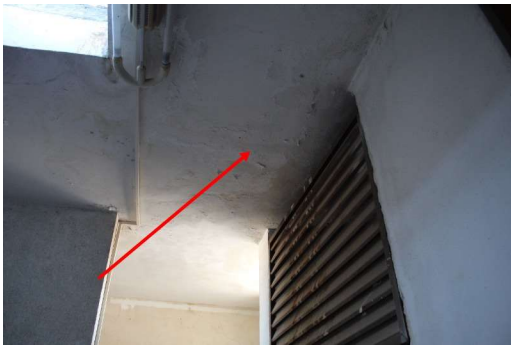
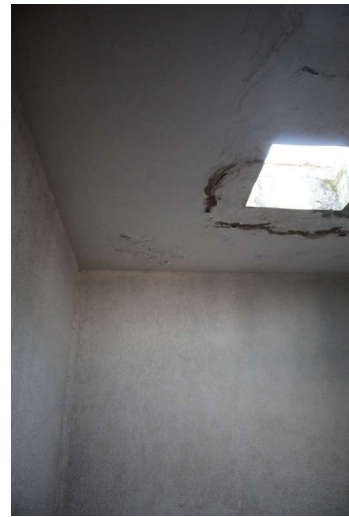
### מיקום: תקרת חדר מדרגות

עבודות האיטום בתקרת זאת אינם תקינות, התקרה מחדירה מים למבנה לאורך חדרי השרות

א. שיפועי הניקוז אינם תקינים

ב. אין הלבנת יריעות, וקולטנים מתאימים

ג. אין איטום תקין בהיקף חלונות אור בתקרה

משמעות העניין שהמים שחודרים בתוך הבטון פוגעים בברזל, הברזל מחליד ומתנפח ודוחק

לכן יש חשיבות לטפל באיטום בצורה מקצועית למנוע את חדירת המים

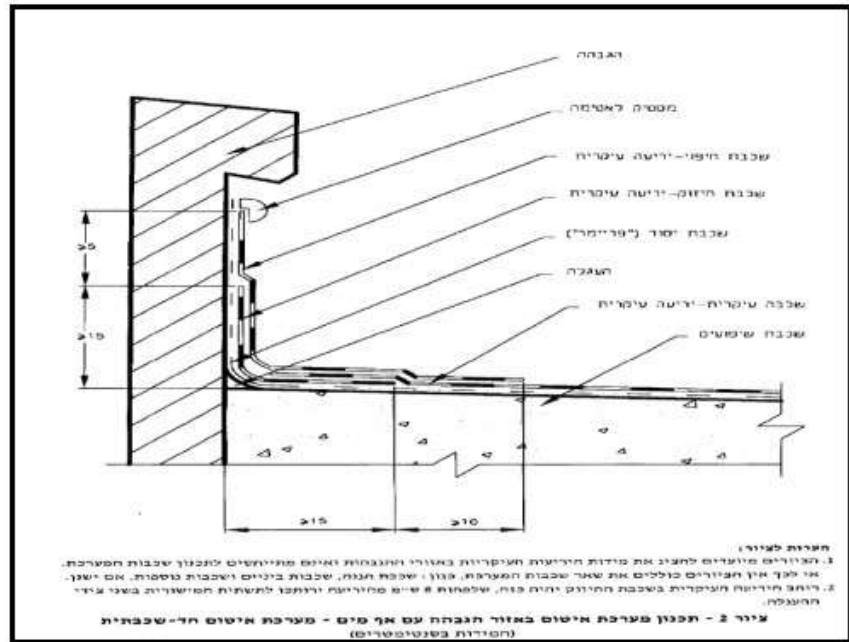
שכבת חיזוק תושם בכל מפגש בין המישורים השונים של המשטחים המיועדים לאיטום, כגון: בין מישור הגג לבין מישור פני ההגבהות; בין מישור הגג לבין הצנרת החודרת. שכבת החיזוק תיעשה מיריעה עיקרית, המתאימה לנקוב **בסעיף 2.1.1**. גימור הפן העליון של היריעה יהיה בחומר דק, כגון חול או טלק". היריעות יותקנו על ההגבהות ועל מישור הגג במידות המפורטות בציורים 2 ו-3, לפי העניין. החפיות בין היריעות יתאימו לנקוב **בסעיף 4.2.5**.

זאת עפ"י ת"י מס' 1752 חלק 2 - מערכות לאיטום גגות שטוחים מבטון: יריעות ביטומן המותקנות כריתוך:

**תיקון:** יש לבצע את עבודות האיטום על פי הפרטים המצורפים  
הערכת עלות: 5000 ש"ח

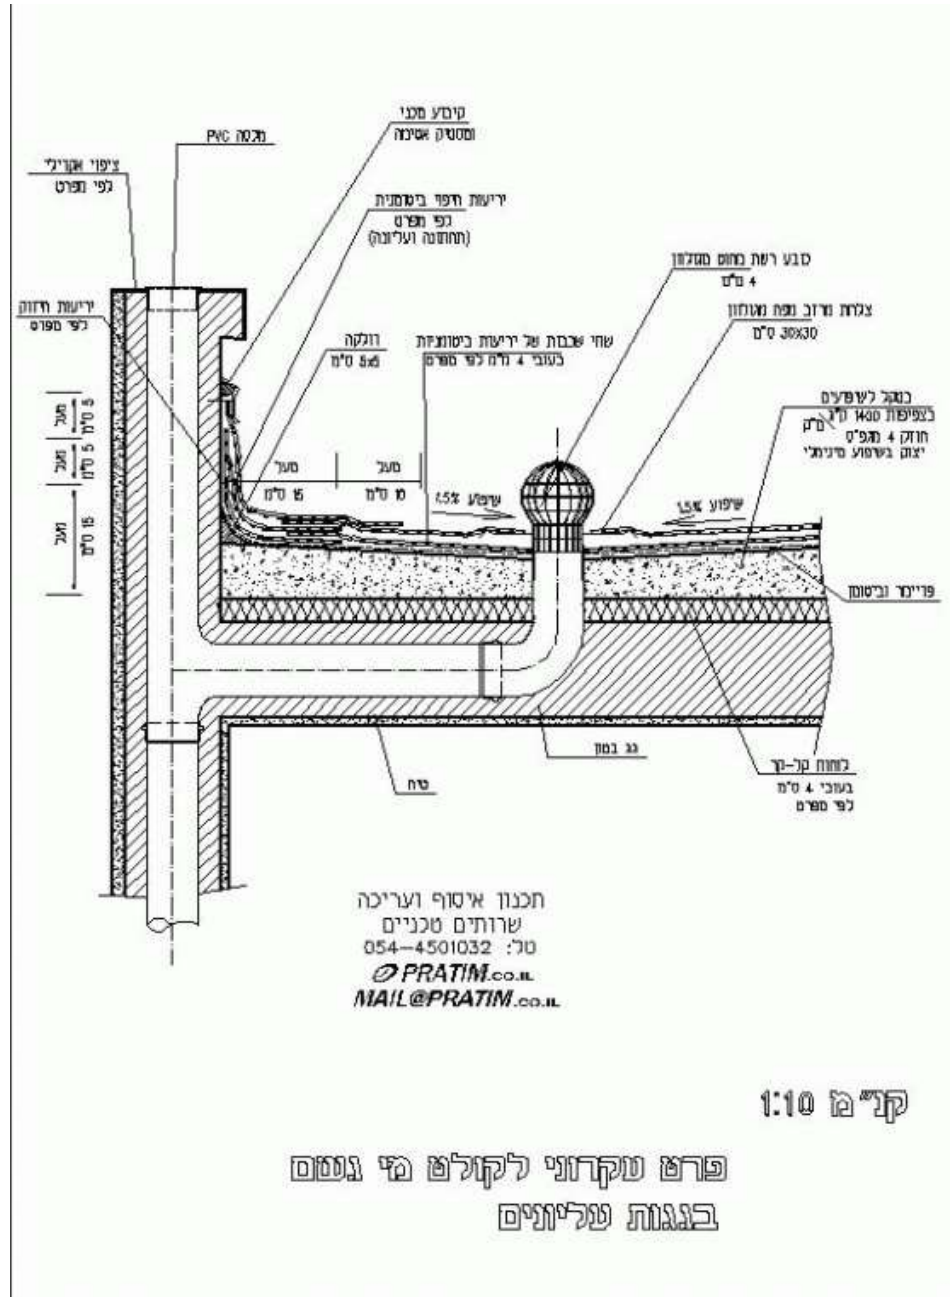
הפרופיל לקיבוע הקצה העליון של היריעה העליונה שבשכבת החיפוי יהיה עשוי מתכת ובנוי כך, שתובטח הצמדה של היריעה אל התשתית. גובה שטח המגע בין הפרופיל ליריעה יהיה 30 מ"מ לפחות. הפרופיל יהיה מכופף בקצבו התחתון כדי לא לגרום לחיתוך היריעה, וגם בקצהו העליון כדי לאפשר מילוי בחומר אטימה. הכיפוף בקצה התחתון יהיה באורך 3 מ"מ לפחות, והכיפוף בקצה העליון יהיה באורך 5 מ"מ לפחות. העובי המינימלי של פרופיל עשוי מתכת יחיה 1.5 ס"מ. דוגמה לפרופיל לקיבוע מכני ראו בצירוף 4 (מיקום הפרופיל ראו בצירוף 5)

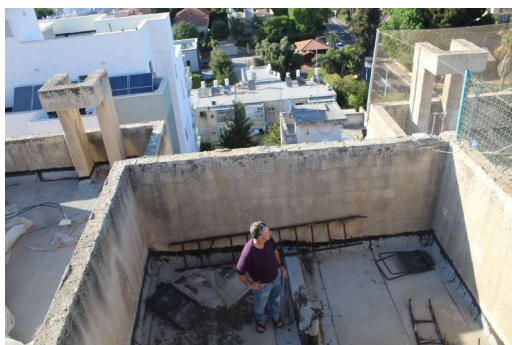
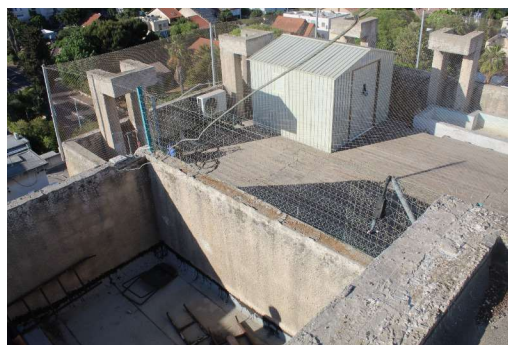
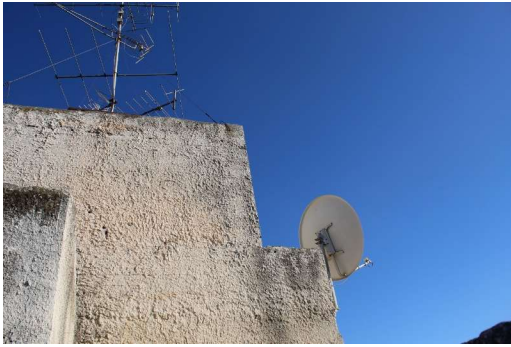
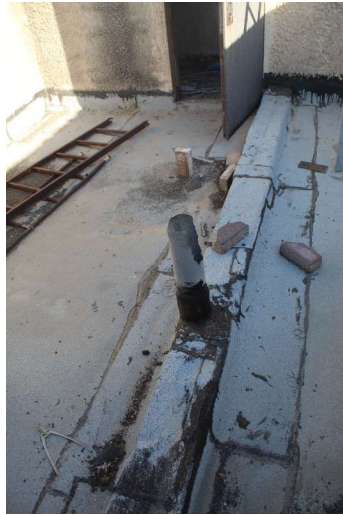
#### מיקום: גג תחתון

- עבודות האיטום בגג תחתון במצב סביר , לא התגלו ליקויים קונסטרוקטיביים .  
יש לבצע את התיקונים הבאים
- א. יש לנקות את הגג מפסולת
  - ב. בחזיתות הגרעין קיימים חוטי קשירה גלויים לא תקין , יש להסיר את חוטי הקשירה והשלים בטיח
  - ג. יש לבצע הלבנה של התפרים בין היריעות איטום
  - ג. יש להשלים סרגלי חיזוק בהיקף המעקה
  - ד. יש לפתוח את כל החריצים במעקות , להשלים חומר אפוקסי ולטייח שוב למניעת חדירת מים .
  - ה. ממליץ להשלים קופינג במעקות בטון בשיפוע למניעת חדירת מים
  - ו. יש להשלים קוביות בטון מסביב לכל הצנרת שיוצאת מהגג ולבצע איטום נוסף כולל הלבנה

הערכת עלות: 20000 ש"ח

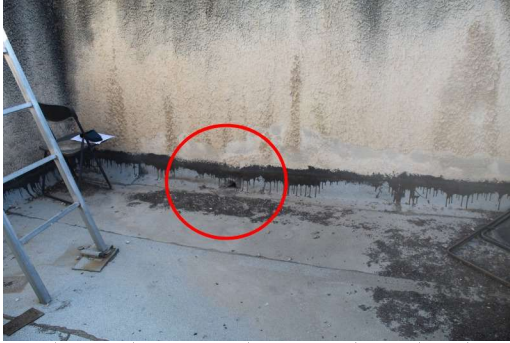
יש לטפל בקולטנים בכל הגג, יש לבצע על פי הפרט המצורף

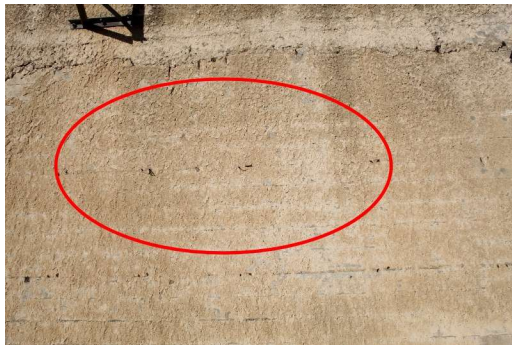
חוטי קשירה מלפני 40 שנה , מעבירים מים לתוך קיר הבטון

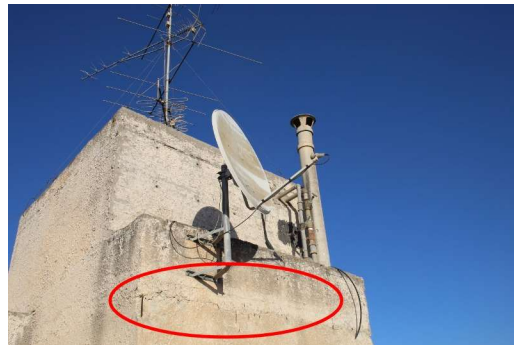
ברזל גלוי

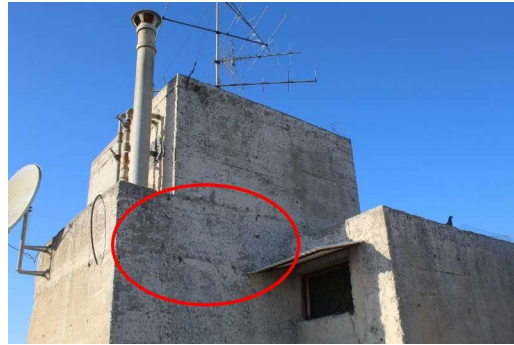
חוסי קשירה

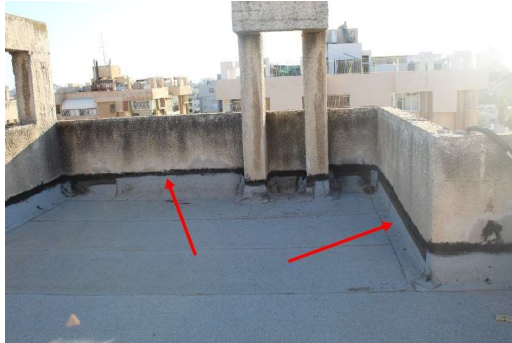
סרגלי חיזוק, הלהנת יריעות

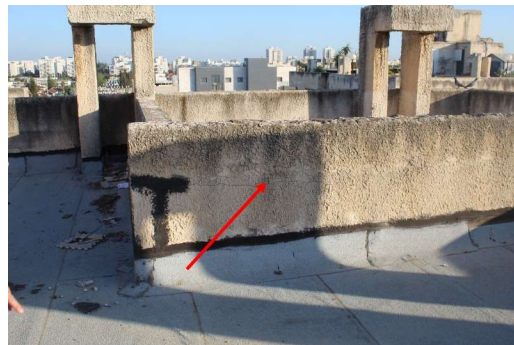
סדקים בחומה

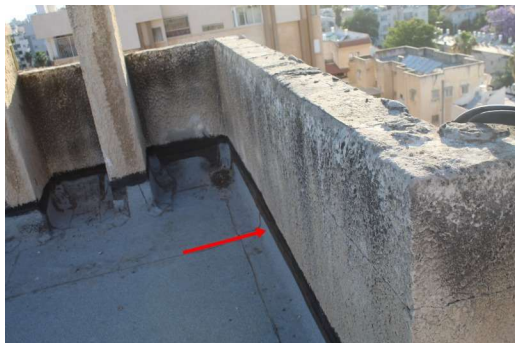
חסר סרגלי חיזוק

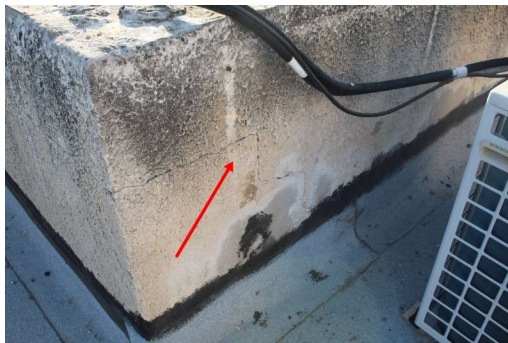
סדק במעקה

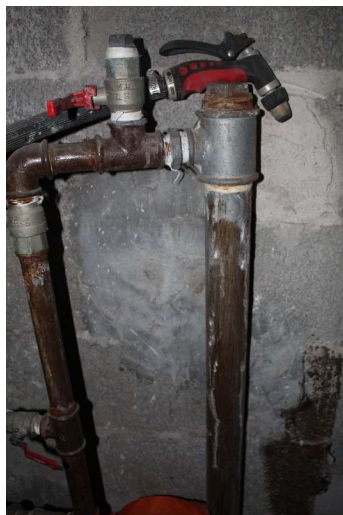
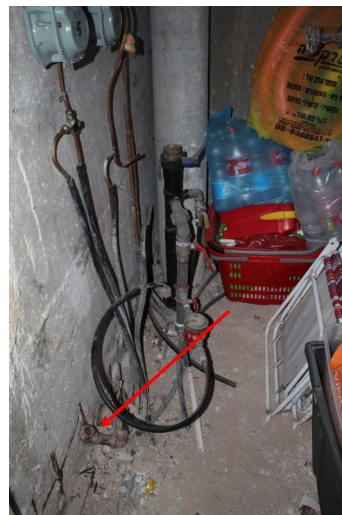
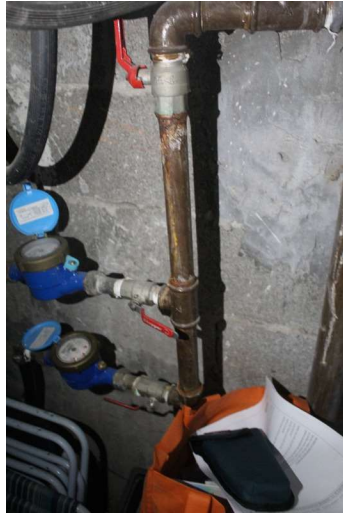
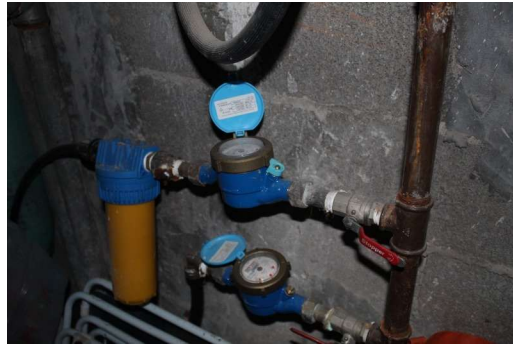
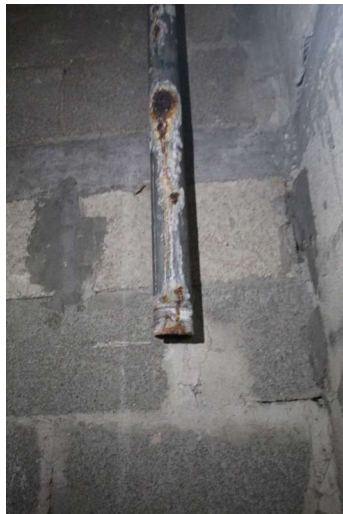
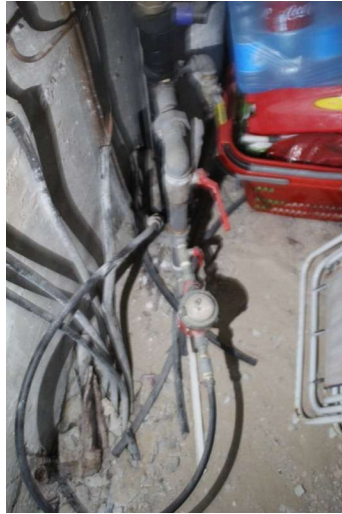
**מיקום:** חדר שירות

חדר שירות קומה 8

- א. יש לפנות מערכות מים ישנות
- ב. קיימת קורוזיה בצנרת מים, יש לתקן למניעת זליגות מים
- ג. יש לבצע איטום ברצפת החדר
- ד. קיים ברזל גלוי בקירות הבטון והתקרה יש לטפל על פי הפרט המצורף

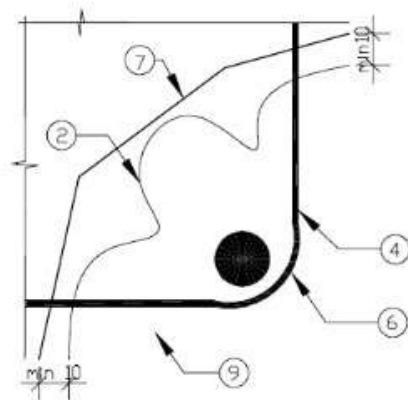
פרט טיפוס תיקון פינה פגומה

1. מוט פלדה חלוד.
2. קו נשירת הבטון
3. קו סיתות או חציבה וקילוף חלקי הבטון רופפים וסדוקים בשירפוע פימה עד קבלת פני בטון נקיים ויציבים.
- יש לחשוף הברזל בכל רזקפ9 רפחוח 1 סימ מאחוריו 80-1 סימ נוספים משני צידי.

4. מוט פלדה מעוקה בהתנת חזול או מברשת פלדה ובד לשמיר.
5. במידה והמוט החלוד קוטר קטן ביותר מ-4 מ"מ יש לשים מוט נוסף מעוגן 80 סימ לכל צד מעבר לקצה המוט החלוד.
6. שטיפה השטח בלחץ מים לניקוי.
7. מריחת הברזל בסיקה טרפ 110EC למניעת המשך החלודה, ופריימר עבור הבטון החשוף.
8. מילוי בסיקה רפ בהתאם להנחיות היצרן.
9. שכבת טיח בתוספת סיקה לטקס.

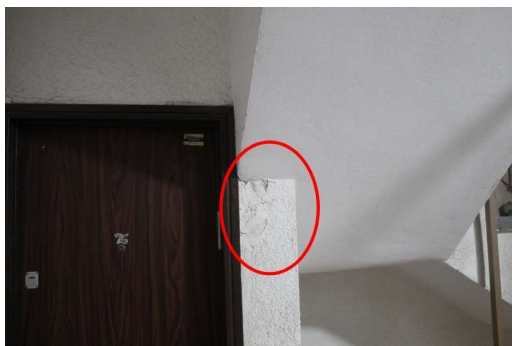
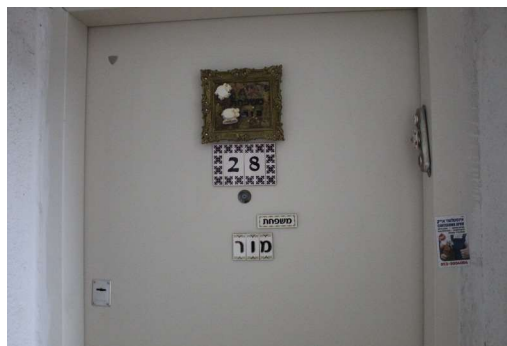
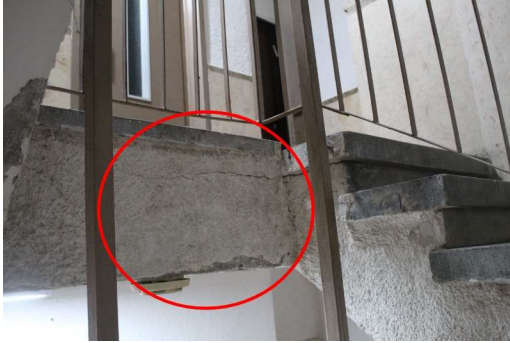
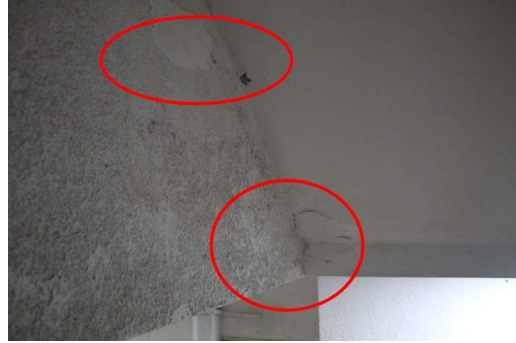
**מיקום:** לובי קומתי

קומה 7 סדיקה בטיח

כאשר מדובר בסדקים בקירות פנימיים, יש לחרוץ את הפתח בפטישון או בפטיש ואזמל עד ההגעה לבלוק, למלא בעזרת קלסימו (של חברת טמבור) או פרופילה (של חברת יעקובי) - חומרים על בסיס גבס המיועדים לסתימת חריצים בקיר. לאחר מכן יש להשתמש בשפכטל ובצבע. חשוב לפתוח את החריץ ולא לאטום אותו ללא פתיחה, מכיוון שהתזוזה מגיעה מהבלוק עצמו. לכן איטום נקודתי של החריץ ללא פתיחתו לא יפתור את הבעיה והחריץ יחזור. אם מדובר בחריצים גדולים ניתן להשתמש ברשת כדי לאחד את שני צדי הקיר. במקרה הזה יש לפתוח את החריץ, לפרוש את הרשת, עליה להוסיף תיקונים של קלסימו/פרופילה, צבע ושפכטל.

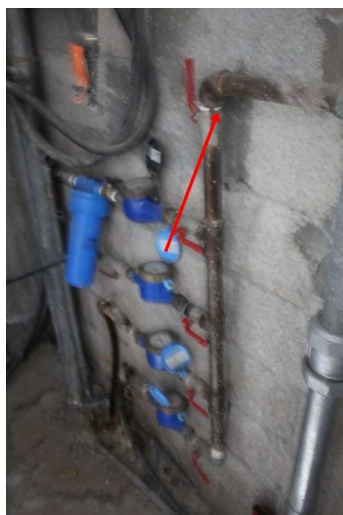
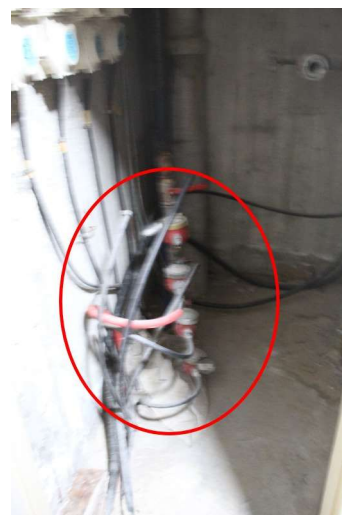
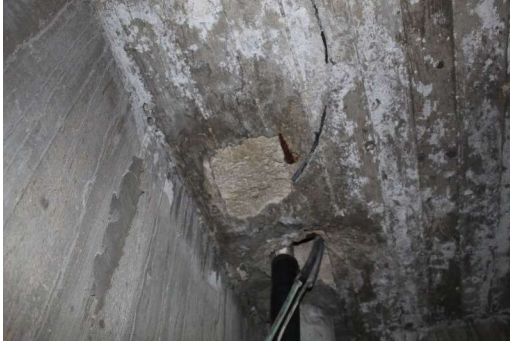
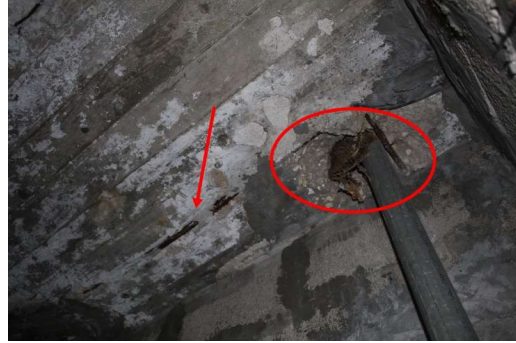
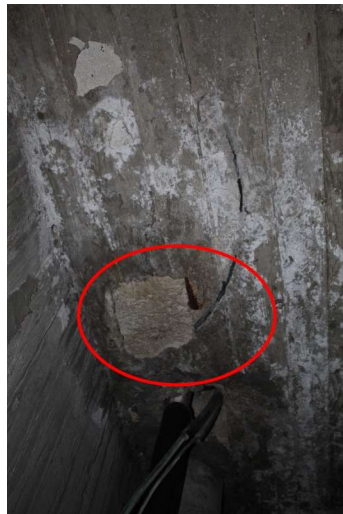
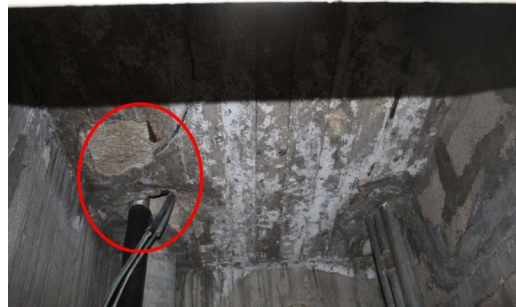
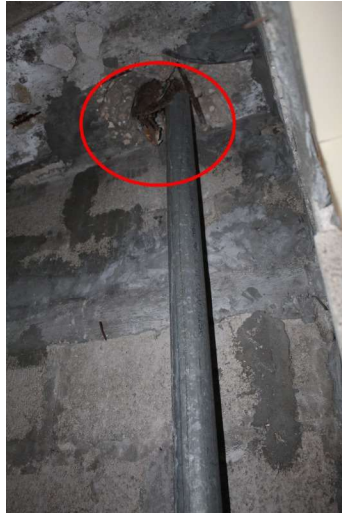
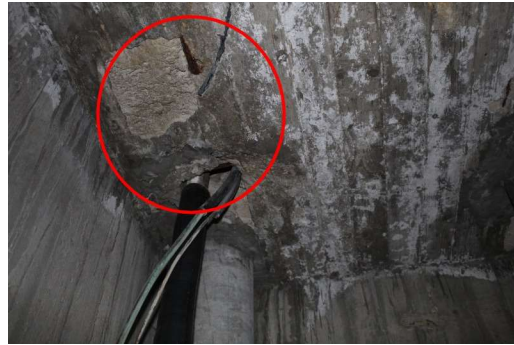
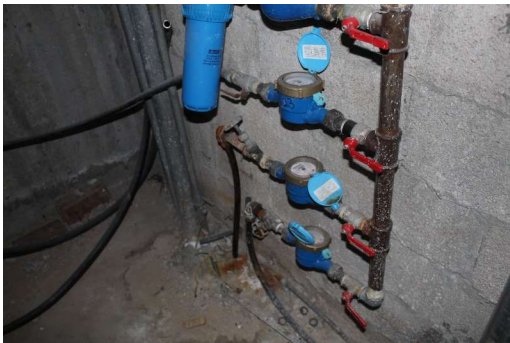
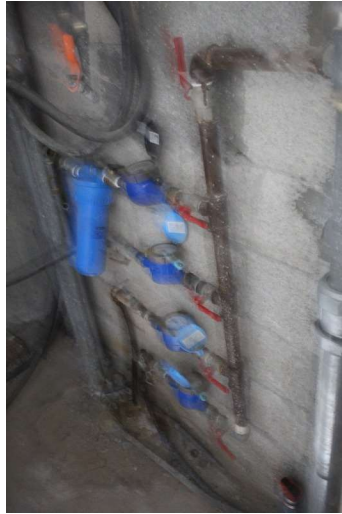
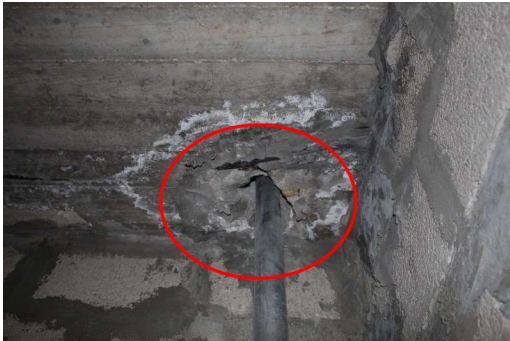
**מיקום:** חדר שירות קומה 6

חדר שירות קומה 6

- א. יש לפנות מערכות מים ישנות
- ב. קיימת קורוזיה בצנרת מים, יש לתקן למניעת זליגת מים
- ג. יש לבצע איטום ברצפת החדר
- ד. קיים ברזל גלוי בקירות הבטון והתקרה יש לטפל על פי הפרט המצורף

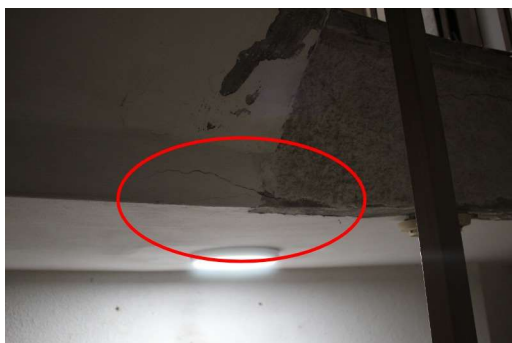
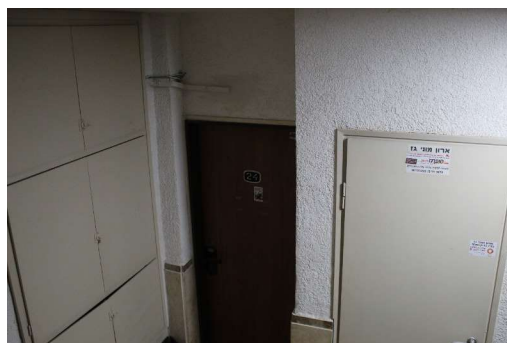
**מיקום:** לובי קומה 6

קומה 6 סדיקה בטיח

כאשר מדובר בסדקים בקירות פנימיים, יש לחרוץ את הפתח בפטישון או בפטיש ואזמל עד ההגעה לבלוק, למלא בעזרת קלסימו (של חברת טמבור) או פרופילה (של חברת יעקובי) - חומרים על בסיס גבס המיועדים לסתימת חריצים בקיר. לאחר מכן יש להשתמש בשפכטל ובצבע. חשוב לפתוח את החריץ ולא לאטום אותו ללא פתיחה, מכיוון שהתזוזה מגיעה מהבלוק עצמו. לכן איטום נקודתי של החריץ ללא פתיחתו לא יפתור את הבעיה והחריץ יחזור. אם מדובר בחריצים גדולים ניתן להשתמש ברשת כדי לאחד את שני צדי הקיר. במקרה הזה יש לפתוח את החריץ, לפרוש את הרשת, עליה להוסיף תיקונים של קלסימו/פרופילה, צבע ושפכטל.

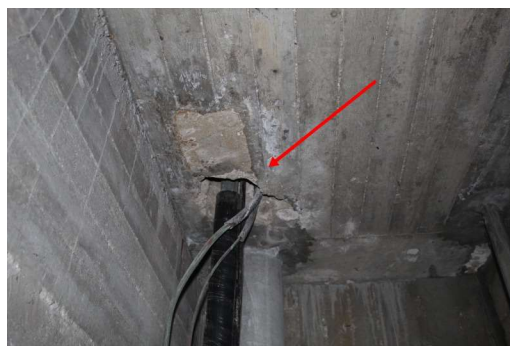
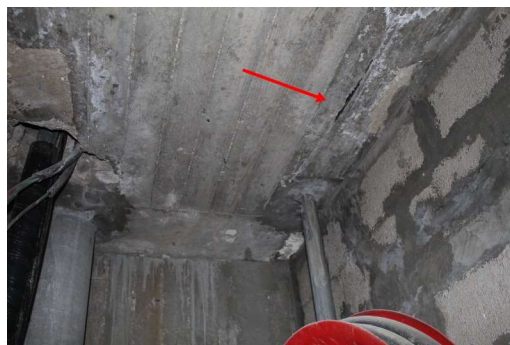
מיקום: חדר שירות קומה 5

חדר שירות קומה 5

- א. יש לפנות מערכות מים ישנות
- ב. קיימת קורוזיה בצנרת מים, יש לתקן למניעת זליגת מים
- ג. יש לבצע איטום ברצפת החדר
- ד. קיים ברזל גלוי בקירות הבטון והתקרה יש לטפל על פי הפרט המצורף

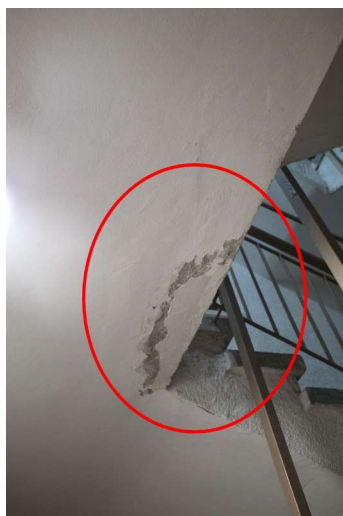
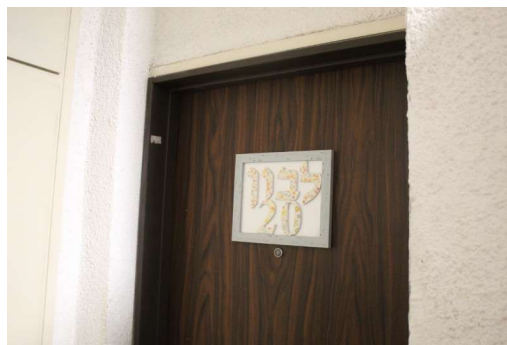
**מיקום:** לובי קומתי 5

לובי קומתי 5

נדרש לבצע תיקוני טיח

כאשר מדובר בסדקים בקירות פנימיים, יש לחרוץ את הפתח בפטישון או בפטיש ואזמל עד ההגעה לבלוק, למלא בעזרת קלסימו (של חברת טמבור) או פרופילה (של חברת יעקובי) - חומרים על בסיס גבס המיועדים לסתימת חריצים בקיר. לאחר מכן יש להשתמש בשפכטל ובצבע. חשוב לפתוח את החריץ ולא לאטום אותו ללא פתיחה, מכיוון שהתזוזה מגיעה מהבלוק עצמו. לכן איטום נקודתי של החריץ ללא פתיחתו לא יפתור את הבעיה והחריץ יחזור. אם מדובר בחריצים גדולים ניתן להשתמש ברשת כדי לאחד את שני צדדי הקיר. במקרה הזה יש לפתוח את החריץ, לפרוש את הרשת, עליה להוסיף תיקונים של קלסימו/פרופילה, צבע ושפכטל.

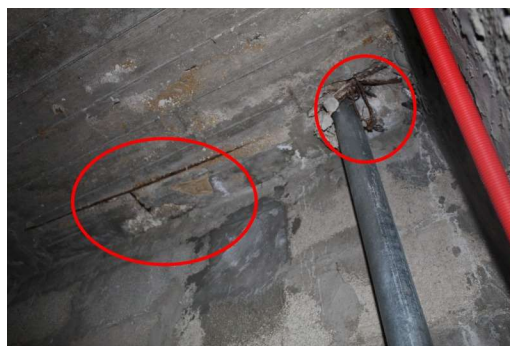
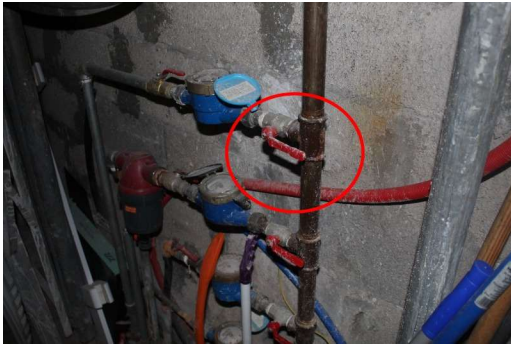
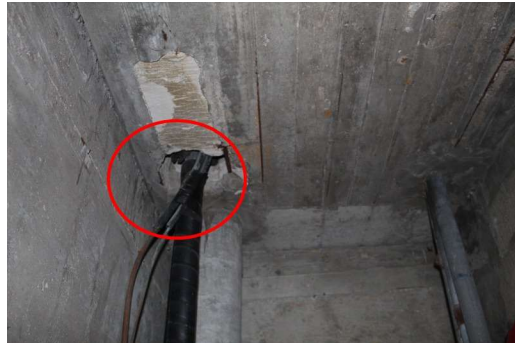
**מיקום:** חדר שירות קומה 4

חדר שירות קומה 4

- א. יש לפנות מערכות מים ישנות
- ב. קיימת קורוזיה בצנרת מים, יש לתקן למניעת זליגות מים
- ג. יש לבצע איטום ברצפת החדר
- ד. קיים ברזל גלוי בקירות הבטון והתקרה יש לטפל על פי הפרט המצורף

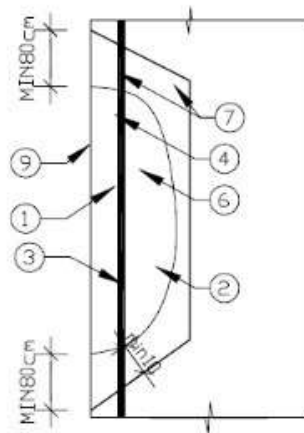
פרט טיפוס לתיקון ברזל עמוד ו/ או קורה ו/או תקרה

1. מוט פלדה חלוד.
2. קו נשירת הבטון
3. קו סיתות או חציבה וקילוף חלקי הבטון רופפים וסדוקים בעיפוע פנימה עד קבלת פני בטון נקיים ויציבים.
- יש לחשוף הברזל בכל רזקפו לפחות 1 ס"מ מאחוריו ו-80 ס"מ נוספים משני צדדיו.

4. מוט פלדה מנוקה בהתנת חול או מברשת פלדה ובד שמיר.
5. במידה והמוט החלוד קוטרו קטן ביותר מ-1 מ"מ יש לשים מוט נוסף מעוגן 80 ס"מ לכל צד מעבר לקצה המוט החלוד.
6. עטיפה השטח בלחץ מים לניקוי.
7. מריחת הברזל בסיקה טופ 110EC למניעת המשך החלודה, ופריימר עבור הבטון החשוף.
8. מילוי בסיקה רפ בהתאם להנחיות היצרן.
9. שכבת טיח בתוספת סיקה לטקס.

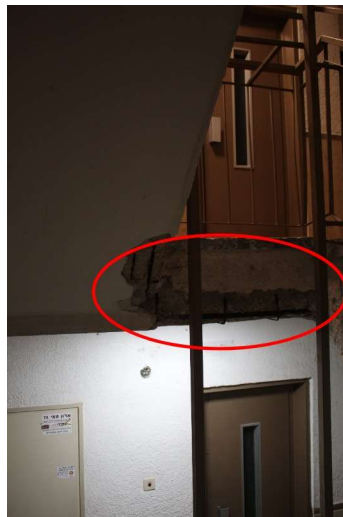
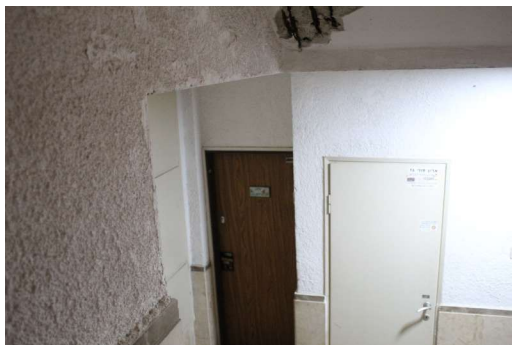
**מיקום:** לובי קומתי קומה 4

קיים ברזל גלוי בהיקף גדול  
יש לבצע על פי הפרטים המצורפים  
יש להשלים תיקוני טיח נרחבים

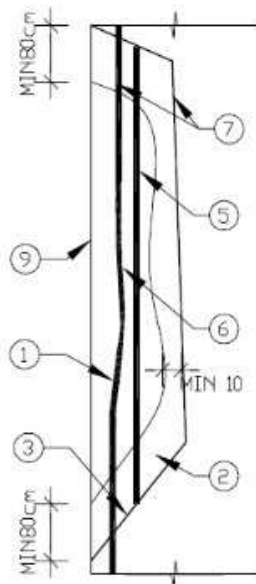
פרט טיפוסי לתיקון ברזל עמוד ו/ או קורה ו/או תקרה

1. מוט פלדה חלוד.
2. קו נשירת הבטון
3. קו סיתות או חציבה וקילוף חלקי הבטון רופפים וסדוקים בשיפוע פנימה עד קבלת פני בטון וקיים ויציבים.
- יש לחשוף הברזל בכל המקרה לפחות 1 ס"מ מאחורי 80-1 ס"מ נוספים משני צידי.

4. מוט פלדה מנוקה בהתזת חול או מברשת פלדה ובד שמיר.
5. במידה והמוט החלוד קטרו קטן ביותר מ-1 מ"מ יש לשים מוט נוסף מעוגן 80 ס"מ לכל צד מעבר לקצה המוט החלוד.
6. עטיפה השטוח בלחץ מים לניקוי.
7. מריחת הברזל בסיקה טופ 110EC למניעת המשך החלודה, ופריימר עבור הבטון החשוף.
8. מילוי בסיקה רפ בהתאם להנחיות היצרן.
9. שכבת טיח בתוספת סיקה לסקס.

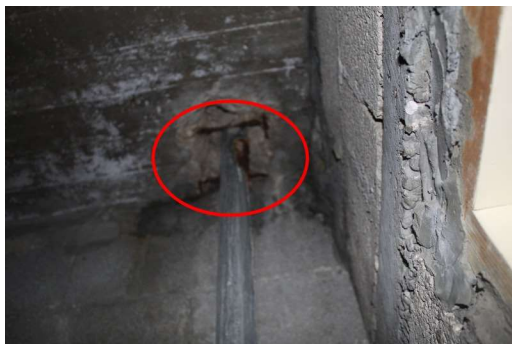
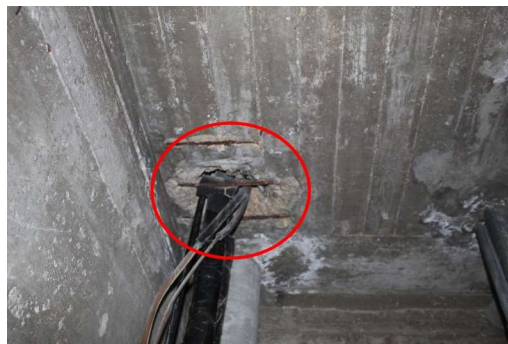
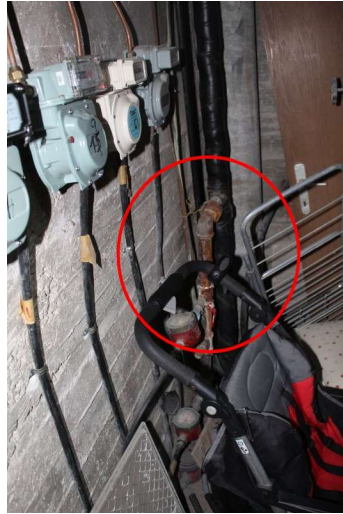
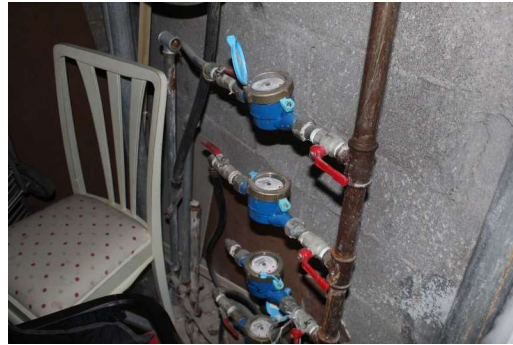
מיקום: חדר שירות קומה 3

חדר שירות קומה 3

- א. יש לפנות מערכות מים ישנות
- ב. קיימת קורוזיה בצנרת מים, יש לתקן למניעת זליגת מים
- ג. יש לבצע איטום ברצפת החדר
- ד. קיים ברזל גלוי בקירות הבטון והתקרה יש לטפל על פי הפרט המצורף

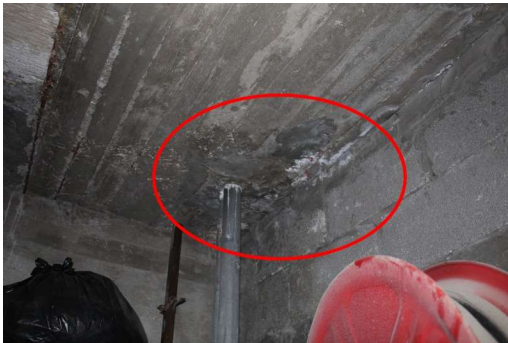
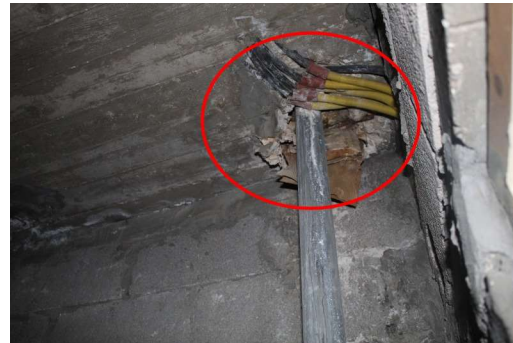
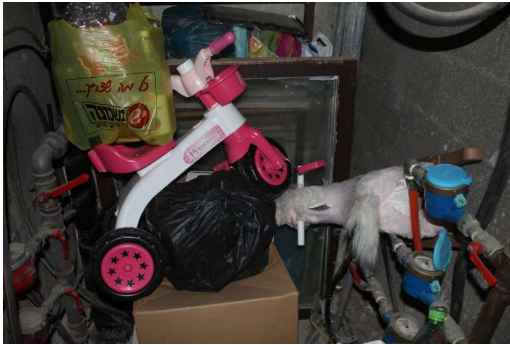
מיקום: חדר שירות קומה 2

חדר שירות קומה 2

- א. יש לפנות מערכות מים ישנות
- ב. קיימת קורוזיה בצנרת מים, יש לתקן למניעת זליגות מים
- ג. יש לבצע איטום ברצפת החדר
- ד. קיים ברזל גלוי בקירות הבטון והתקרה יש לטפל על פי הפרט המצורף

1. מוט פלדה חלוד.
2. קו נשירת הבטון
3. קו סיתות או חציבה וקילוף חלקי הבטון רופפים וסדוקים בעירפוע פנימה עד קבלת פני בטון נקיים ויציבים.
- יש לחשוף הברזל בכל רזקפו לפחות 1 ס"מ מאחוריו ו-80 ס"מ נוספים משני צדדיו.

4. מוט פלדה מנוקה בהתנת חול או מברשת פלדה ובד שמיר.
5. במידה והמוט החלוד קוטרו קטן ביותר מ-1 מ"מ יש לשים מוט נוסף מעוגן 80 ס"מ לכל צד מעבר לקצה המוט החלוד.
6. עטיפה השטח בלחץ מים לניקוי.
7. מריחת הברזל בסיקה טופ 110EC למניעת המשך החלודה, ופריימר עבור הבטון החשוף.
8. מילוי בסיקה רפ בהתאם להנחיות היצרן.
9. שכבת טיח בתוספת סיקה לטקס.

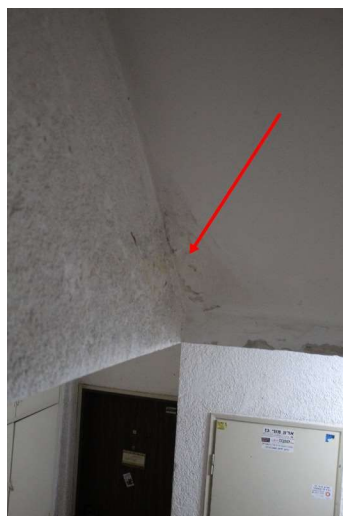
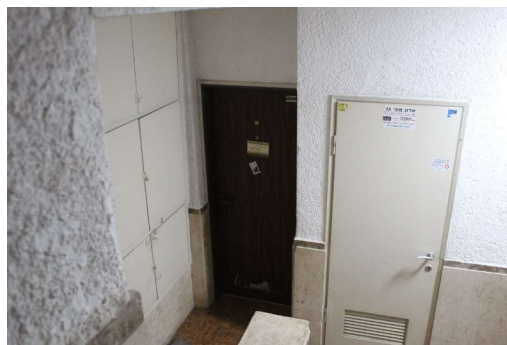
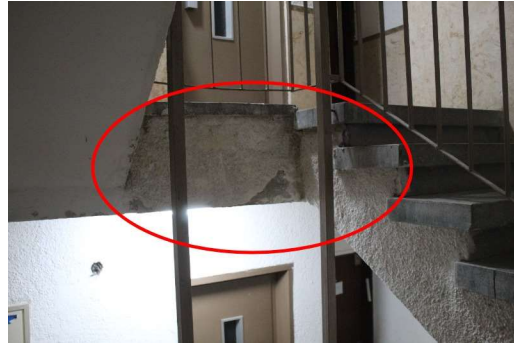
**מיקום:** לובי קומתי קומה 2

נדרש לבצע תיקוני טיח

כאשר מדובר בסדקים בקירות פנימיים, יש לחרוץ את הפתח בפטישון או בפטיש ואזמל עד ההגעה לבלוק, למלא בעזרת קלסימו (של חברת טמבור) או פרופילה (של חברת יעקובי) - חומרים על בסיס גבס המיועדים לסתימת חריצים בקיר. לאחר מכן יש להשתמש בשפכטל ובצבע. חשוב לפתוח את החריץ ולא לאטום אותו ללא פתיחה, מכיוון שהתזוזה מגיעה מהבלוק עצמו. לכן איטום נקודתי של החריץ ללא פתיחתו לא יפתור את הבעיה והחריץ יחזור. אם מדובר בחריצים גדולים ניתן להשתמש ברשת כדי לאחד את שני צדדי הקיר. במקרה הזה יש לפתוח את החריץ, לפרוש את הרשת, עליה להוסיף תיקונים של קלסימו/פרופילה, צבע ושפכטל.

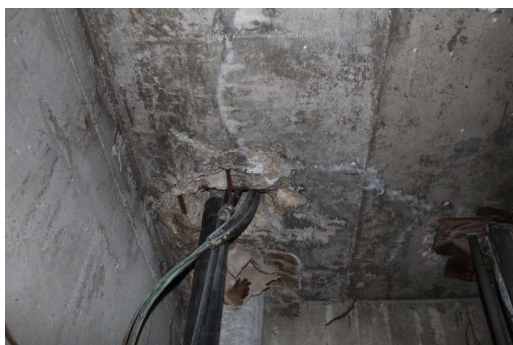
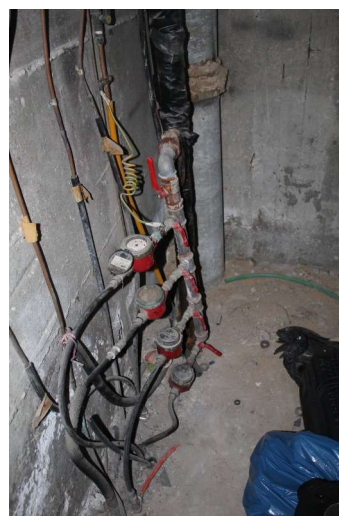
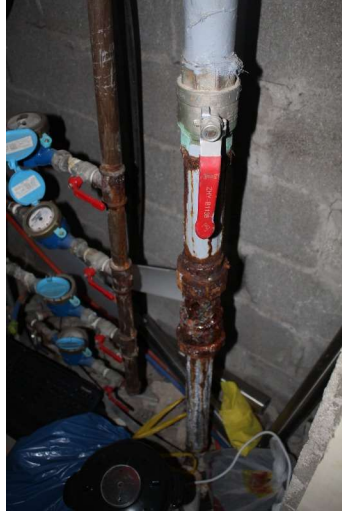
#### מיקום: חדר שירות קומה 1

- א. יש לפנות מערכות מים ישנות
- ב. קיימת קורוזיה בצנרת מים, יש לתקן למניעת זליגת מים
- ג. יש לבצע איטום ברצפת החדר
- ד. קיים ברזל גלוי בקירות הבטון והתקרה יש לטפל על פי הפרט המצורף

1. מוט פלדה חלוד.
2. קו נשירת הבטון
3. קו סיתות או חציבה וקילוף חלקי הבטון רופפים וסדוקים בעירפוע פנימה עד קבלת פני בטון נקיים ויציבים.
- יש לחשוף הברזל בכל רזקפו לפחות 1 ס"מ מאחוריו ו-80 ס"מ נוספים משני צידיו.

4. מוט פלדה מנוקה בהתנת חול או מברשת פלדה ובד שמיר.
5. במידה והמוט החלוד קוטרו קטן ביותר מ-1 מ"מ יש לשים מוט נוסף מעוגן 80 ס"מ לכל צד מעבר לקצה המוט החלוד.
6. עטיפה השטח בלחץ מים לניקוי.
7. מריחת הברזל בסיקה טופ 110EC למניעת המשך החלודה, ופריימר עבור הבטון החשוף.
8. מילוי בסיקה רפ בהתאם להנחיות היצרן.
9. שכבת טיח בתוספת סיקה לטקס.

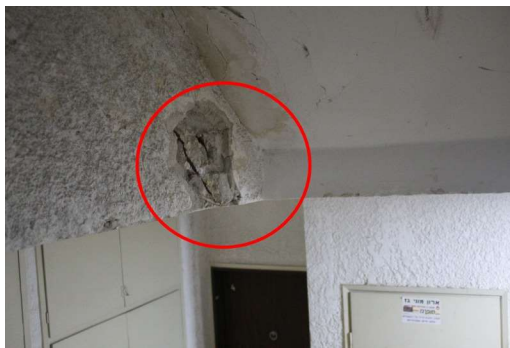
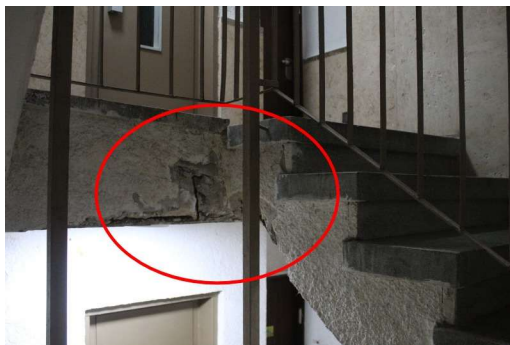
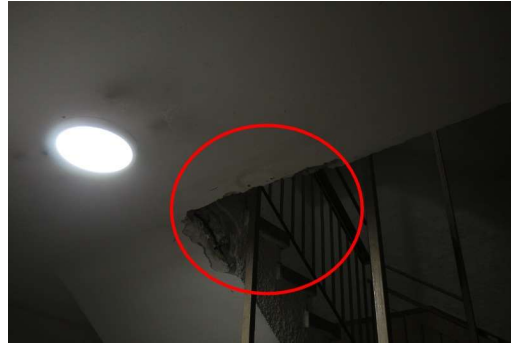
**מיקום:** לובי קומתי קומה 1

קיים ברזל גלוי בהיקף גדול  
יש לבצע על פי הפרטים המצורפים  
יש להשלים תיקוני טיח נרחבים

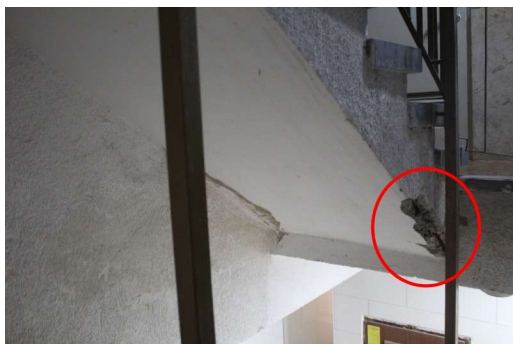
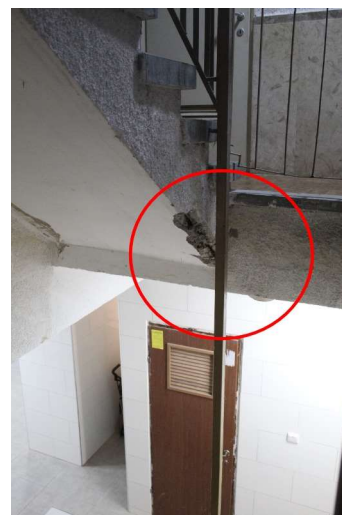
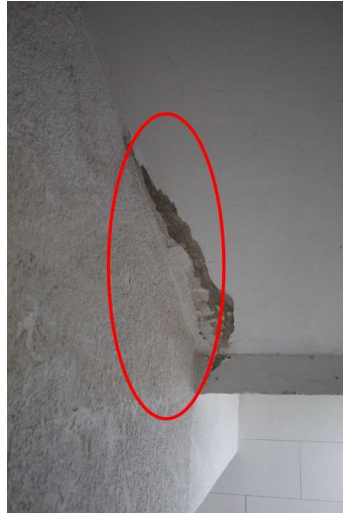
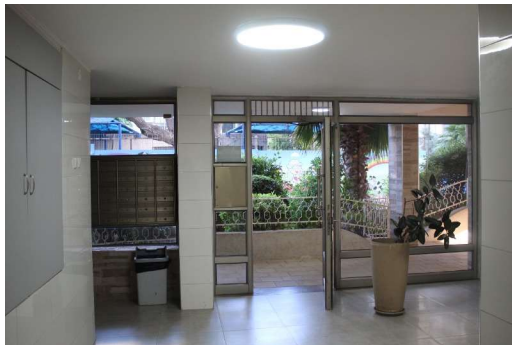
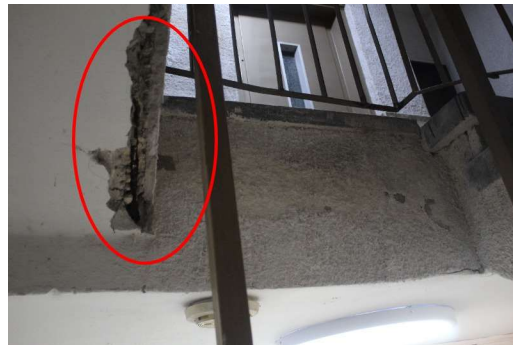
מיקום: לובי כניסה

קיים ברזל גלוי בהיקף גדול  
יש לבצע על פי הפרטים המצורפים  
יש להשלים תיקוני טיח נרחבים

1. מוט פלדה חלוד.
2. קו נשירת הבטון
3. קו סיתות או חציבה וקילוף חלקי הבטון רופפים וסדוקים בערפוע פנימה עד קבלת פני בטון נקיים ויציבים.
- יש לחשוף הברזל בכל רזקפו לפחות 1 ס"מ מאחוריו ו-80 ס"מ נוספים משני צידיו.

4. מוט פלדה מנוקה בהתנת חול או מברשת פלדה ובד שמיר.
5. במידה והמוט החלוד קוטרו קטן ביותר מ-1 מ"מ יש לשים מוט נוסף מעוגן 80 ס"מ לכל צד מעבר לקצה המוט החלוד.
6. שטיפה השטח בלחץ מים לניקוי.
7. מריחת הברזל בסיקה טופ 110EC למניעת המשך החלודה, ופריימר עבור הבטון החשוף.
8. מילוי בסיקה רפ בהתאם להנחיות היצרן.
9. שכבת טיח בתוספת סיקה לטקס.

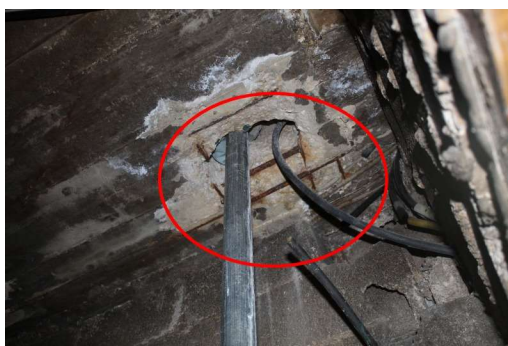
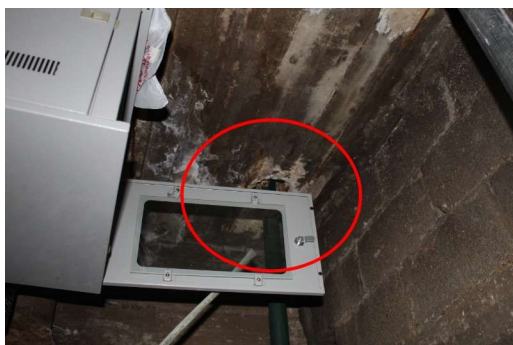
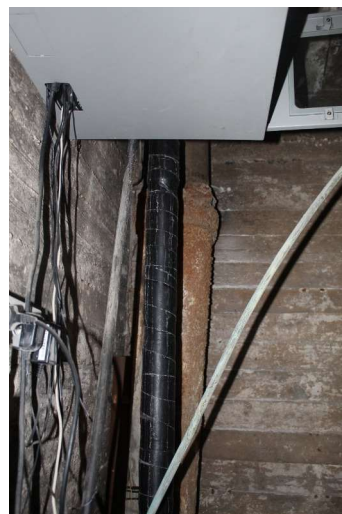
### מיקום: חדר שירות לובי כניסה

- א. יש לפנות מערכות מים ישנות
- ב. קיימת קורוזיה בצנרת מים, יש לתקן למניעת זליגת מים
- ג. יש לבצע איטום ברצפת החדר
- ד. קיים ברזל גלוי בקירות הבטון והתקרה יש לטפל על פי הפרט המצורף

1. מוט פלדה חלוד.
2. קו נשירת הבטון
3. קו סיתות או חציבה וקילוף חלקי הבטון רופפים וסדוקים בעירפוע פנימה עד קבלת פני בטון נקיים ויציבים.
- יש לחשוף הברזל בכל רזקפו לפחות 1 ס"מ מאחוריו ו-80 ס"מ נוספים משני צדדיו.

4. מוט פלדה מנוקה בהתנת חול או מברשת פלדה ובד שמיר.
5. במידה והמוט החלוד קוטרו קטן ביותר מ-1 מ"מ יש לשים מוט נוסף מעוגן 80 ס"מ לכל צד מעבר לקצה המוט החלוד.
6. עטיפה השטח בלחץ מים לניקוי.
7. מריחת הברזל בסיקה טופ 110EC למניעת המשך החלודה, ופריימר עבור הבטון החשוף.
8. מילוי בסיקה רפ בהתאם להנחיות היצרן.
9. שכבת טיח בתוספת סיקה לטקס.

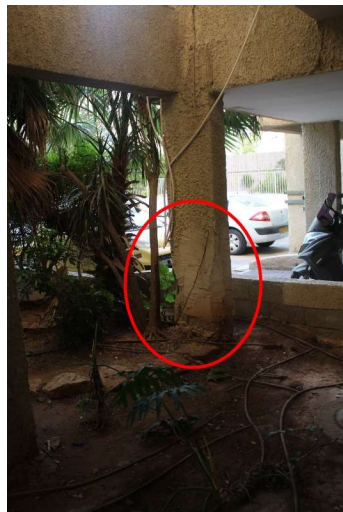
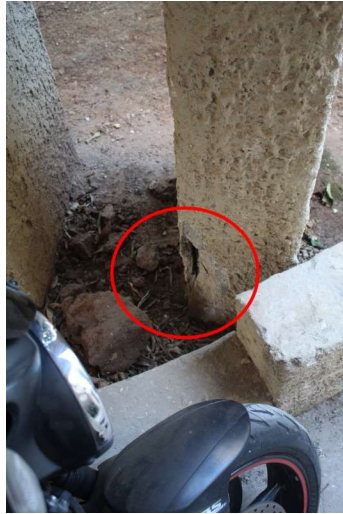
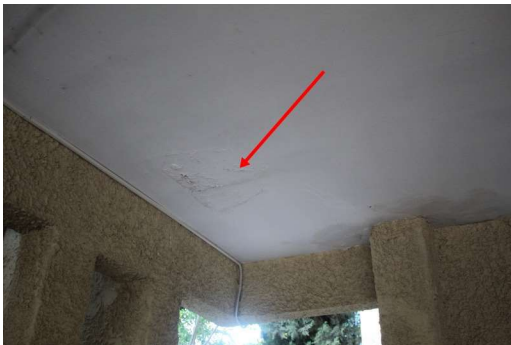
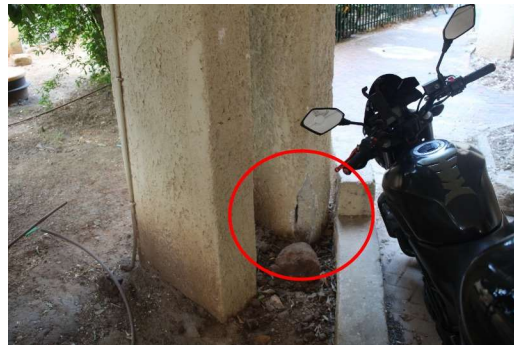
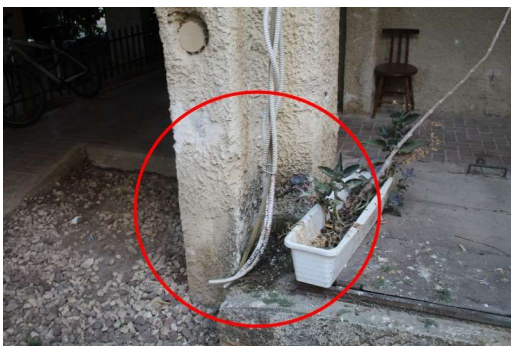
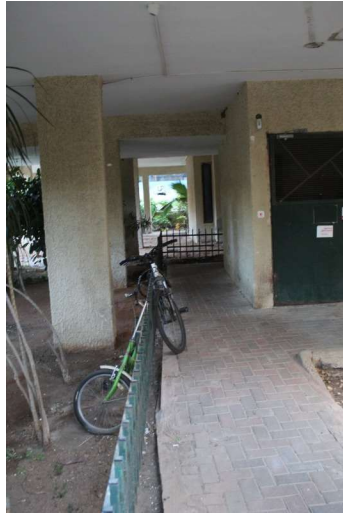
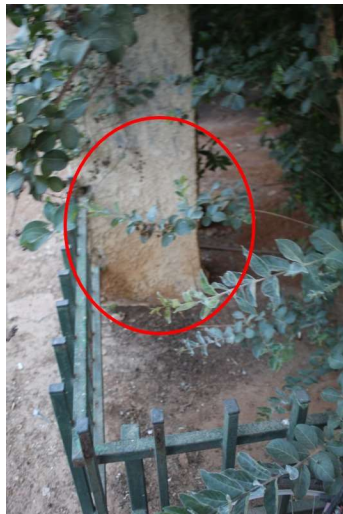
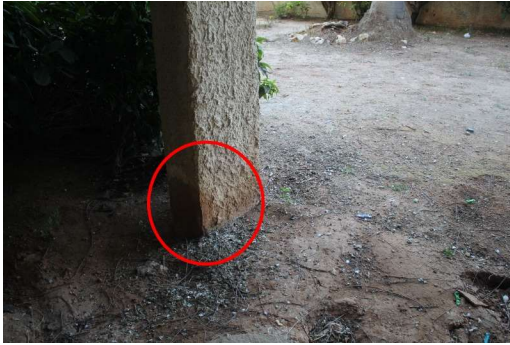
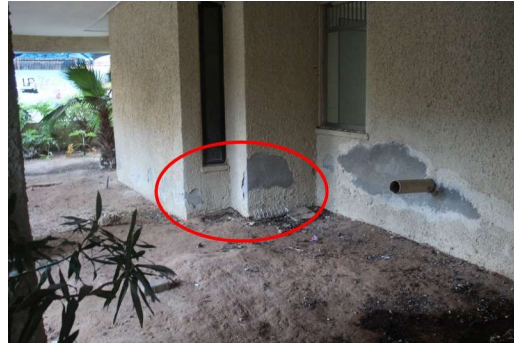
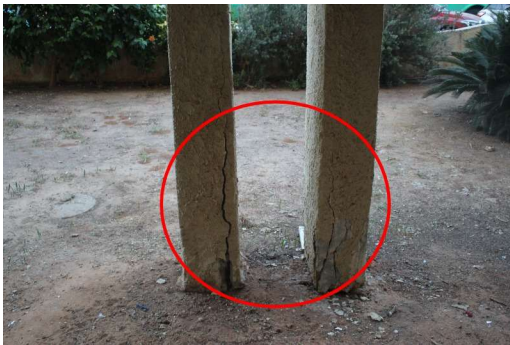
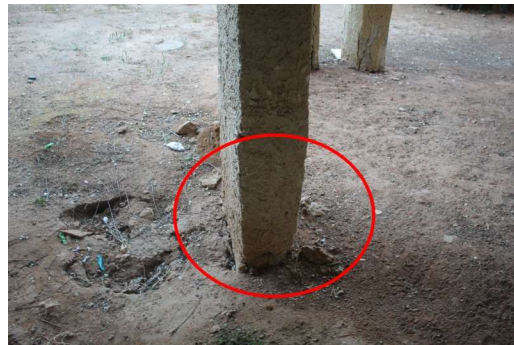
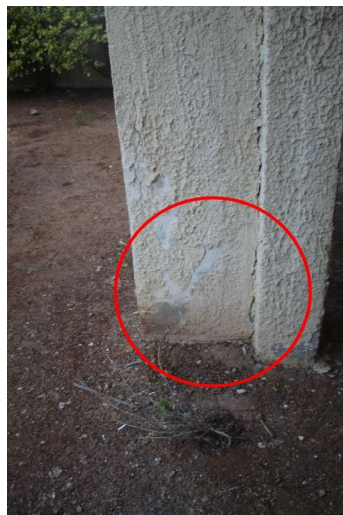
**מיקום:** פיתוח קומת כניסה

בפיתוח קיימות מספר בעיות אשר יש לטפל :

בעמודים בקומת הכניסה קיימים מספר מצבים :

- א. סדיקה בלבד , יש לסגור את הסדקים בחומר איטום צמנטי
- ב. ברזל גלוי ברמת חשיפה משתנה , יש לתקן על פי הפרטים המצורפים
- ג. יש להרחיק את המים מהעמודים ולבצע איטום בהיקף

קיימים סימני רטיבות רבים בתקרה

יש לבצע פעולות נרחבות לאיתור מקור הרטיבות ולתקן בהקדם
