# חוות דעת הנדסית

רכוש משותף - שקולניק 9 רחובות

23/05/2022

בדיקה קונסטרוקטיבית ומתן פתרונות לתיקון

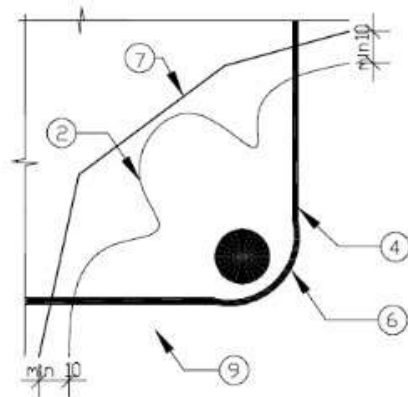
פרט טיפוסי תיקון פינה פגומה

1. מוט פלדה חלוד.
2. קו נשירת הבטון
3. קו סיתות או חציבה וקילוף חלקי הבטון רופפים וסדוקים בשירפוע פימה עד קבלת פני בטון נקיים ויציבים.
- יש לחשוף הברזל בכל המקרה לפחות 1 ס"מ מאחורי 80-1 ס"מ נוספים משני צידי.

4. מוט פלדה מעוקה בהתנת חזל או מברשת פלדה ובד לשמיר.
5. במידה והמוט החלוד קוטר קטן ביותר מ-4 מ"מ יש לשים מוט נוסף מעוגן 80 ס"מ לכל צד מעבר לקצה המוט החלוד.
6. עטיפה העטח בלחץ מים לניקוי.
7. מדיחת הברזל בסיקה טרפ 110EC למניעת המשך החלודה, ופריימר עבור הבטון החשוף.
8. מילוי בסיקה רפ בהתאם להנחיות היצרן.
9. שכבת טיח בתוספת סיקה לטקס.

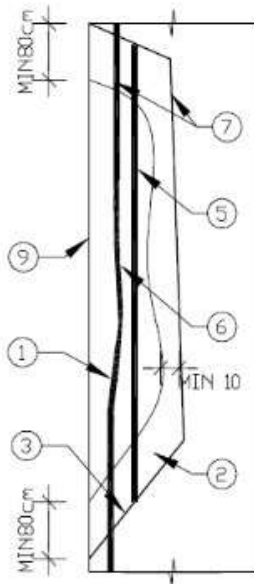
פרט טיפוסי לתיקון ברזל עמוד ו/ או קורה ו/או תקרה

1. מוט פלדה חלוד.
2. קו נשירת הבטון
3. קו סיתות או חציבה וקילוף חלקי הבטון רופפים וסדוקים בשיפוע פנימה עד קבלת פני בטון וקיים ויציבים.
- יש לחשוף הברזל בכל המקרה לפחות 1 ס"מ מאחורי 80-1 ס"מ נוספים משני צידי.

4. מוט פלדה מנוקה בהתזת חול או מברשת פלדה ובד שמיר.
5. במידה והמוט החלוד קטרו קטן ביותר מ-1 מ"מ יש לשים מוט נוסף מעוגן 80 ס"מ לכל צד מעבר לקצה המוט החלוד.
6. עטיפה השטוח בלחץ מים לניקוי.
7. מריחת הברזל בסיקה טופ 110EC למניעת המשך החלודה, ופריימר עבור הבטון החשוף.
8. מילוי בסיקה רפ בהתאם להנחיות היצרן.
9. שכבת טיח בתוספת סיקה לסקס.

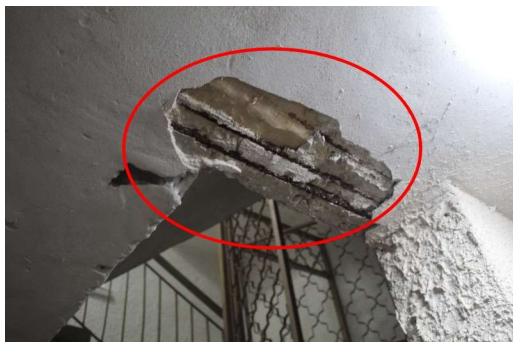
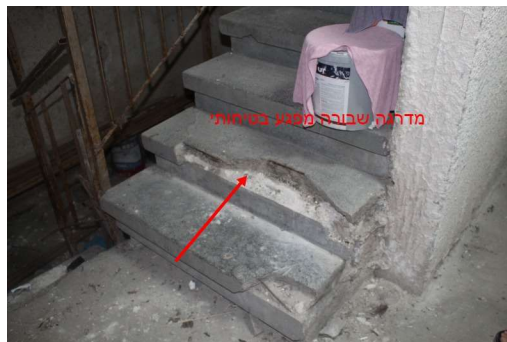
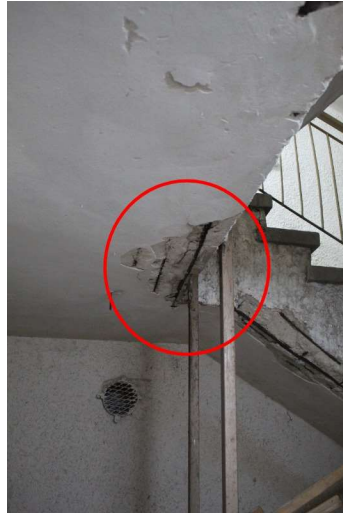
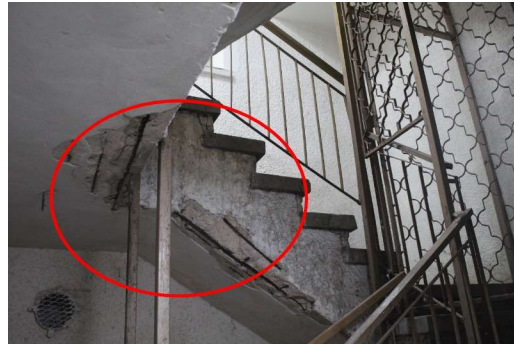
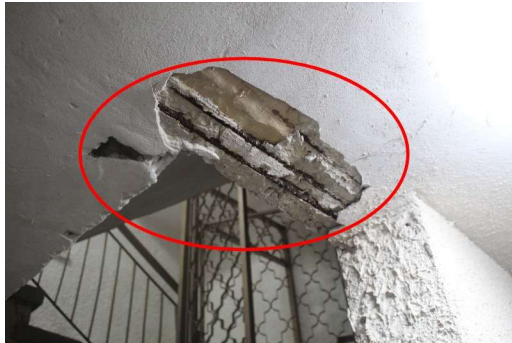
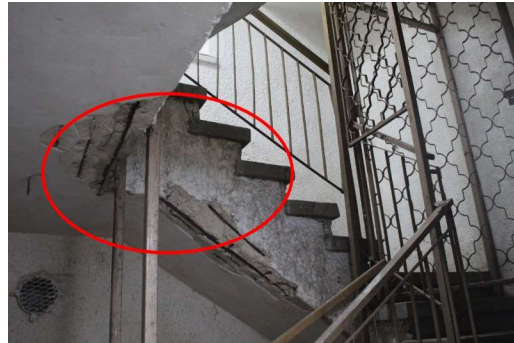
מיקום: לובי מרתף

קיים ברזל גלוי בהיקף גדול  
יש לבצע על פי הפרטים המצורפים  
יש להשלים תיקוני טיח נרחבים

הערכת עלות: 5000 ש"ח

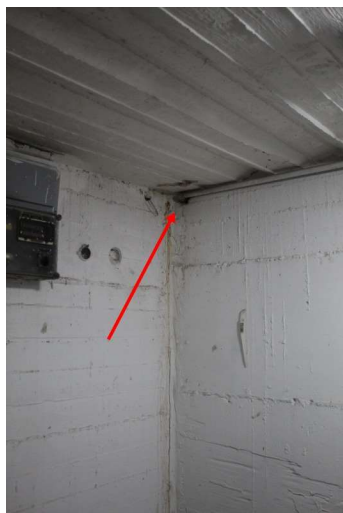
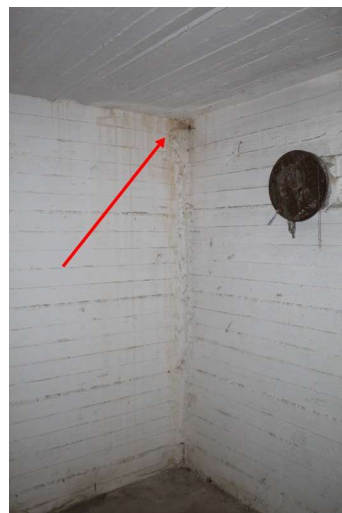
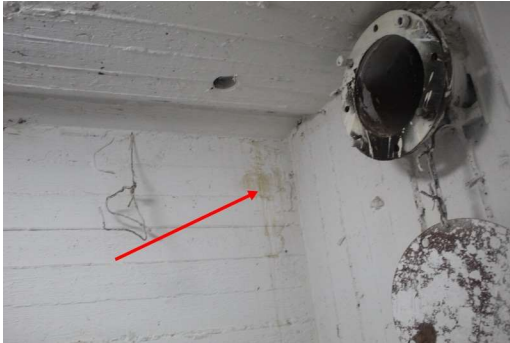
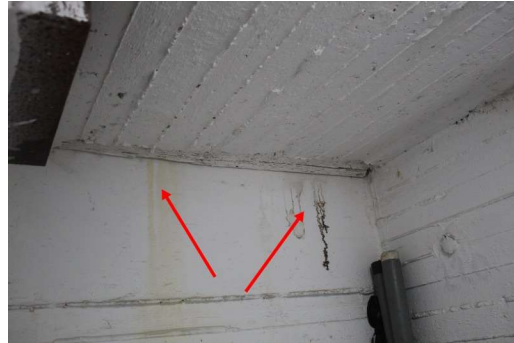
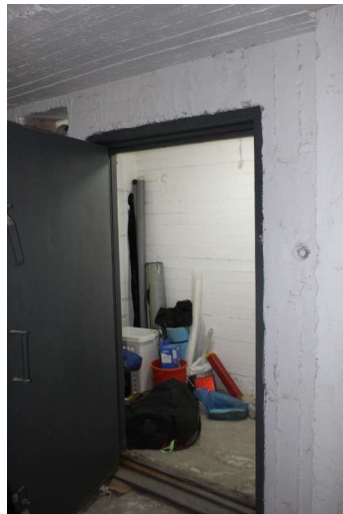
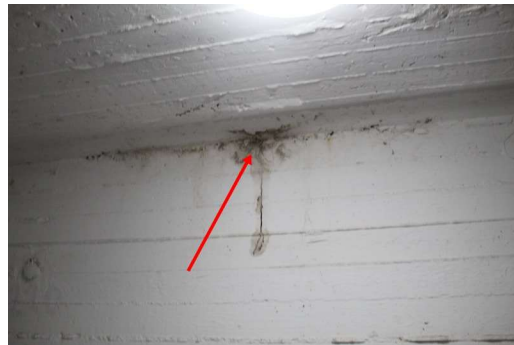
**מיקום:** מרחב מוגן במרתף

קיימות חדירות מים רבות לתוך המרחב המוגן  
תהליך חדירת מים לתוך המרחב המוגן אינו תקין, המים מחלחלים דרך הבטון ופוגעים בברזל  
הברזל מקבל קורוזיה ומתנפח ודוחק את הבטון החוצה, ניתן לראות זאת כבר במרחב המוגן  
יש לבצע פעולות איטום נרחבות בקומת הכניסה  
ניתן לשקול הזרקות קריסטליות מתוך המרחב מוגן  
יש לבצע תיקוני טיח על פי מפרט במקומות שהברזל גלוי

הערכת עלות: 10000 ש"ח
