# חוות דעת הנדסית

כתובת הנכס הנבדק : נחל נעמן 02 קריית גת דירה 3

## חוות דעת מומחה

- מזמין חוות הדעת : נועם ונה ( 052-9247558 )
- מהות הנכס נושא חוות הדעת : דירה בבית משותף
- כתובת הנכס : נחל נעמן 20 קריית גת דירה 3
- מטרת חוות הדעת : איתור ליקויי בנייה

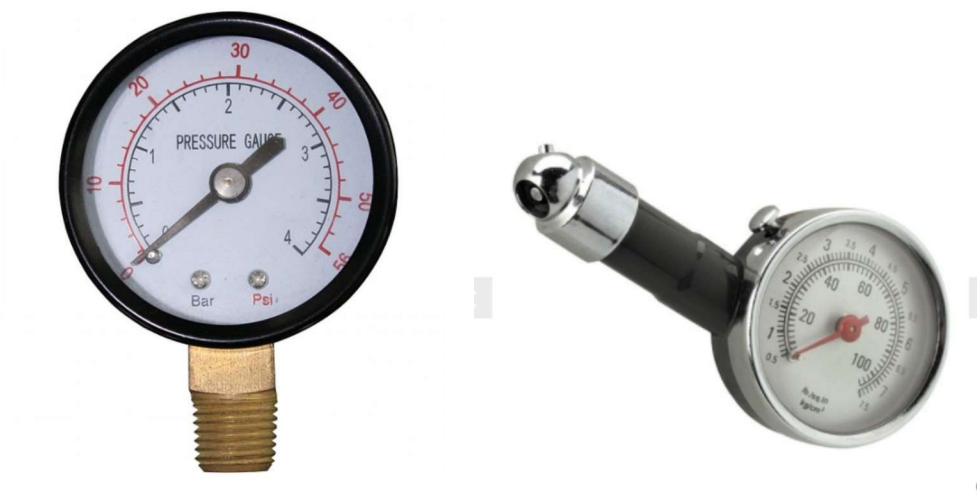
על מנת להימנע ממצב בו מקבלים את הדירה מהקבלן לאחר מכן מזמינים קבלן מ"א להתקנת מזגנים בדירה . ואז מגלים שהצנרת מ"א סתומה או פגומה ויש בריחת גז מהצנרת , ואז נדרשות עבודות הריסה ושבירה רבות לאיתור התקלה . ממליץ לבצע בדיקת לחץ לצנרת מ"א

**תיקון: בדיקת לחץ לצנרת:**

בסיום התקנת הצנרת יבצע הקבלן בדיקת לחץ ע"י מילוי גז בצנרת . אין לבדוד חיבור צנרת ונקודות הלחמה לפני סיום מוצלח של בדיקת הלחץ . בזמן בדיקת לחץ יש להקפיד לסגור בריזי ניתוק של היחידות החיצוניות והפנימיות . הבדיקה במשך 24 שעות . במהלך הבדיקה אסור שתתגלה נפילת לחץ כלשהי . המפקח יאשר בכתב הצלחת הבדיקה בתנאי ולא התגלתה כל נפילת לחץ וכל הציוד היה מחובר בזמן הבדיקה .

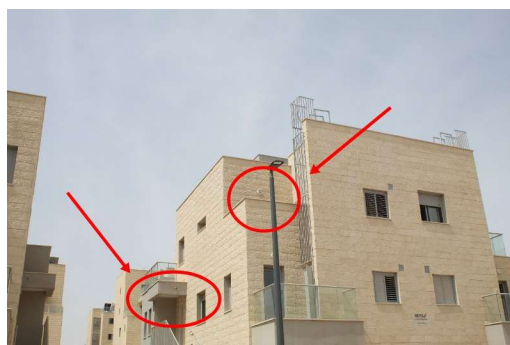
**מיקום: כללי**

כתובת הדירה על ג"ת בקומה העליונה  
לא ניתן לראות את הכתובת מהרחוב ההולנדי

**תיקון:** יש למקם את הכתובת של הדירה בגוף התאורה מעל דלת הכניסה  
**הערכת עלות:** 200 ש"ח

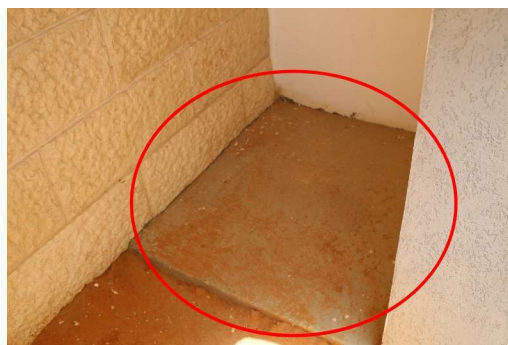
מיקום: כניסה

יש לבדוק מול הקבלן מה מטרתו

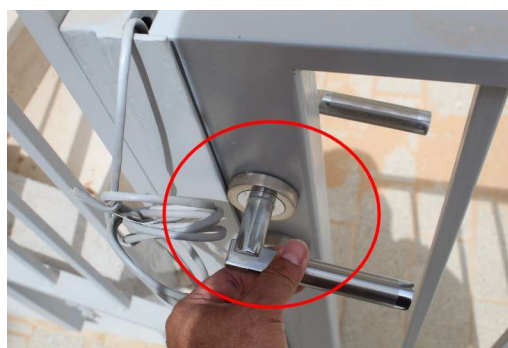
מיקום: שער כניסה

4.1. הידית בשער כניסה אינה מחוזקת ,

תיקון: יש לחזק את הידית לשער

הערכת עלות: 100 ש"ח

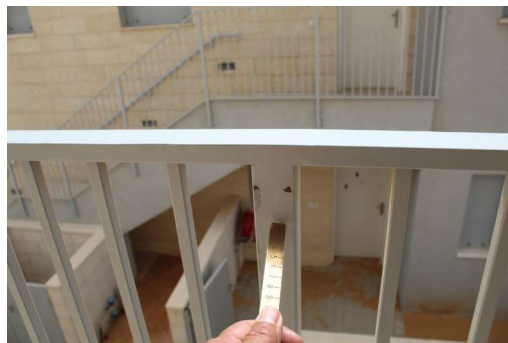
**מיקום: כניסה**

התופעה לא צריכה להתקיים במידה והמעקה עבר גיליון

**תיקון:** יש לקבל אסמכתה מהקבלן שהמעקה עבר גיליון  
יש לתקן את המעקה בגיליון קר ולאחר מכן צבע  
**הערכת עלות: 500 ש"ח**

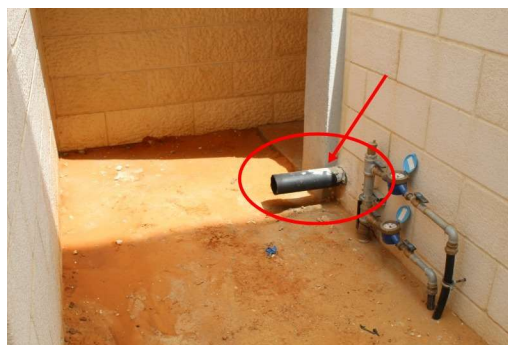
מיקום: כניסה

פרט יציאת מרזב סמוי מהקיר אל הקרקע בוצע בצורה לא תקנית

**תיקון:** יש לבצע כפי שמופיע בפרט המצורף

הערכת עלות: 500 ש"ח

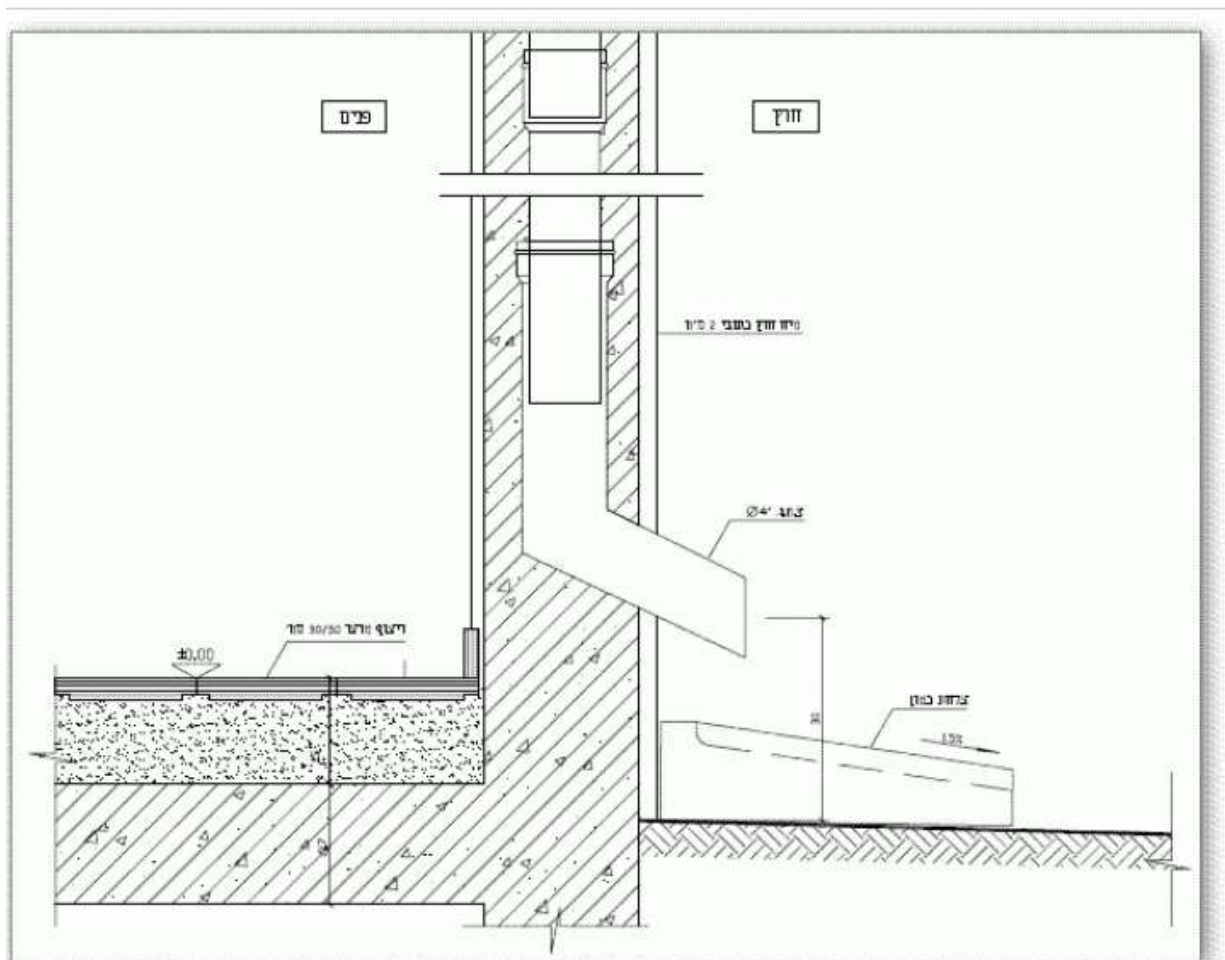
פרט יציאת מרחב סמוי בקיר אל הקרקע. כולל צלחת בטון להגנה מפני התחפרות של המים.

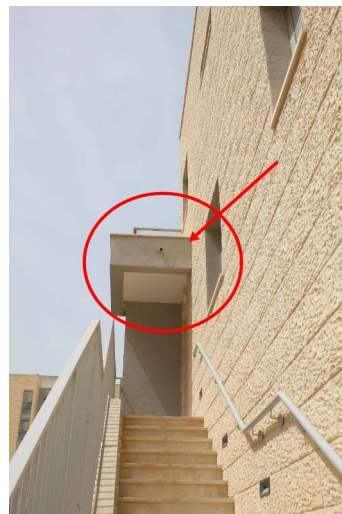
**מיקום: כניסה**

## 5.2. ניקוז המרפסת מעל הכניסה מתנקז על הנכנסים לבית תכנון לא תקין - מפגע תנועתי

**תיקון:** יש לחצוב בקיר ולהכניס את צינור הניקוז בתוך הקיר עד מפלס הקרקע  
**הערכת עלות:** 5000 ש"ח

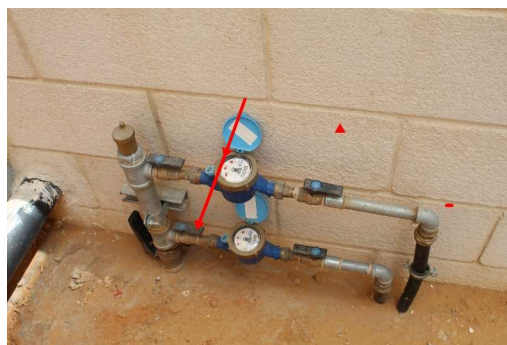
**מיקום: כניסה**

**5.3. לא בוצע שרוול בהיקף צינור מים**  
הבטון נוגע בצנרת - מתכון לקורוזיה בעתיד

**תיקון:** יש להשלים צנרת פלסטיק בהיקף, חוצץ בין הצנרת לבטון  
הערכת עלות: 300 ש"ח

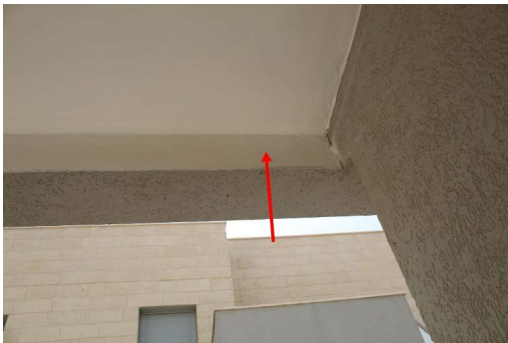
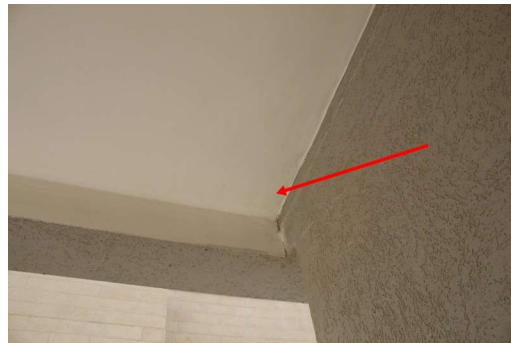
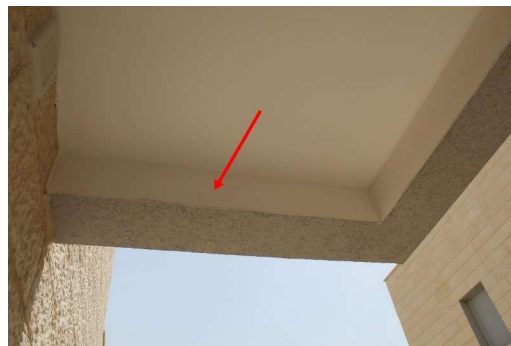
מיקום: כניסה

ישנה תופעת טיח מחוספס אשר גורם לליקוי חזותי

תקן ישראלי ת"י 1920 חלק 2-טיח: מערכת הטיח באתר, סעיף 3.1 מראה, גימור וגוון הטיח יתאימו למוזמן, לא יהיו סדקים בעובי העולה על 0.3 מ"מ.  
זאת בניגוד לת"י 1920.2 סעיף 3.1 המחייב שמראה הטיח, גימורו וגוונו יתאימו למוזמן.

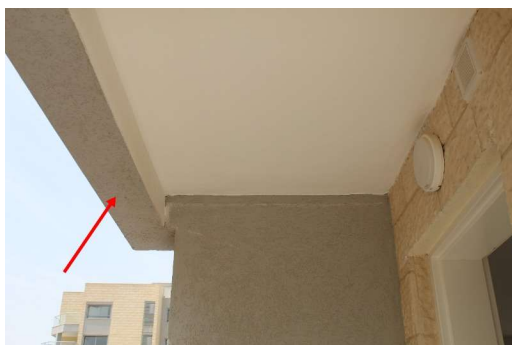
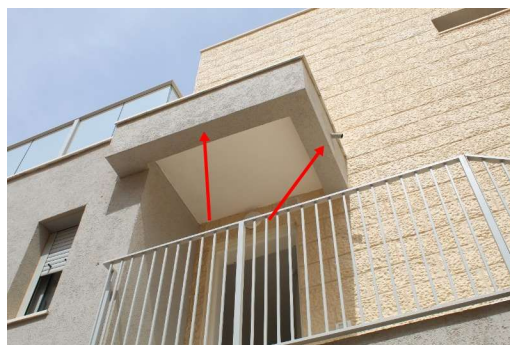
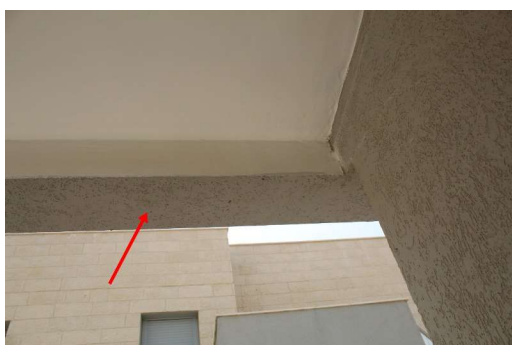
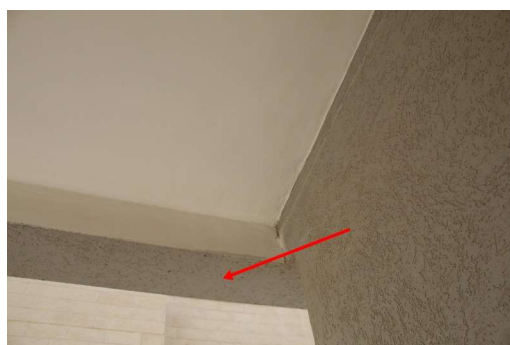
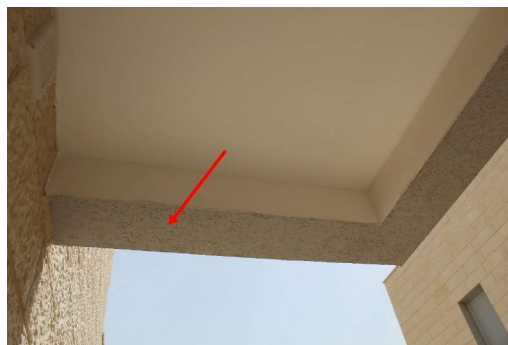
**מיקום: כניסה לדירה**

לא בוצע אף מים בהיקף התקרה למניעת זליגת מים

**תיקון:** יש לבצע אף מים בטיח .

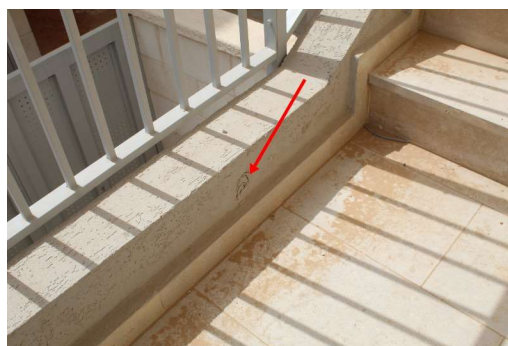
מיקום: כניסה

### 6.3. פגם בטיח מעל פנל

תיקון: יש לתקן  
הערכת עלות: 200 ש"ח

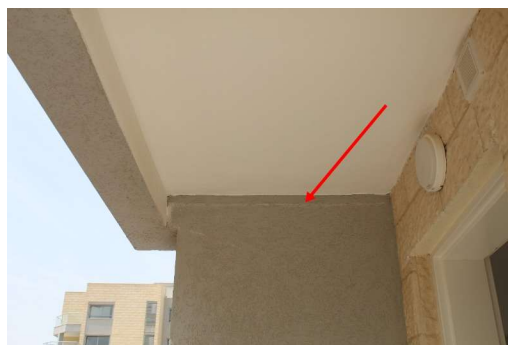
מיקום: כניסה

### 6.4. כתמים על השליכט הצבעוני - מפגע אסתטי

תיקון: יש לנקות  
הערכת עלות: 200 ש"ח

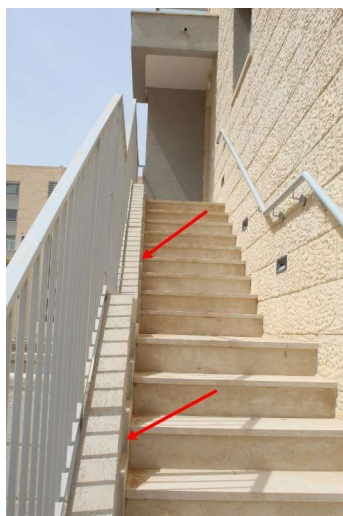
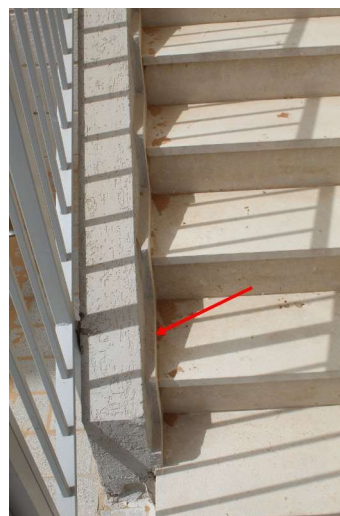
מיקום: מדרגות

עובי הפנל אינו בגדר הסביר

**תיקון:** יש לפרק ולהרכיב שוב בעובי סביר  
הערכת עלות: 1000 ש"ח

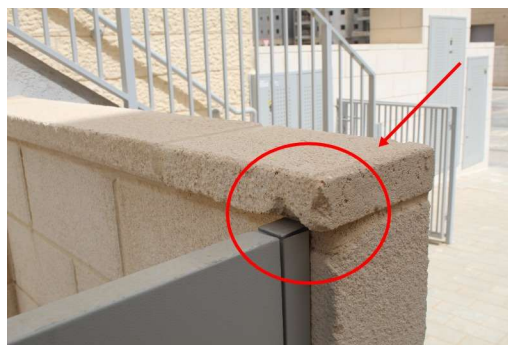
מיקום: כניסה

נמצאו אבני קופינג פגומות

זאת בניגוד לת"י 2378 חלק 1 סעיף מס' 3.2.1

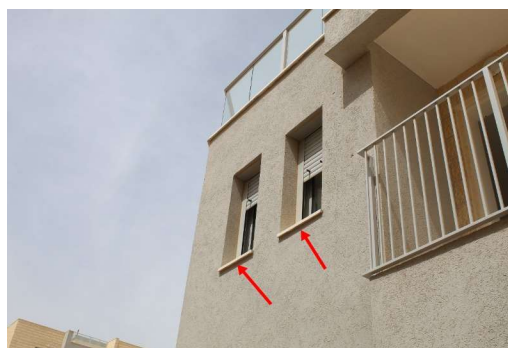
### מיקום: כניסה

לא בוצע אף מים בשולי הקופינג, וכן שולי הקופינג צרים מדיי כדי לבצע אף מים המונח "אף מים" מתאר בדרך כלל חריץ אשר ממוקם בתחתית אדני חלונות ואשר נועד לשנות את זרימת מי הגשמים כך שלא ימשיכו לזרום על גבי תחתית הסף, אל מקום החיבור בינו לבין הקיר, אלא ישנו את נתיב זרימתם ויטפטפו כלפי מטה.

**תיקון:** יש לבצע אף מים ע"י דיסק , יש לדאוג שהביצוע יהיה מדויק .  
 במידה ושולי הקופינג אינם מאפשרים אף מים , יש לפרק את הקופינג ולהרכיב קופינג רחב יותר כולל כל העבודות הכלולות בכך .  
 הערכת עלות: 500 ש"ח

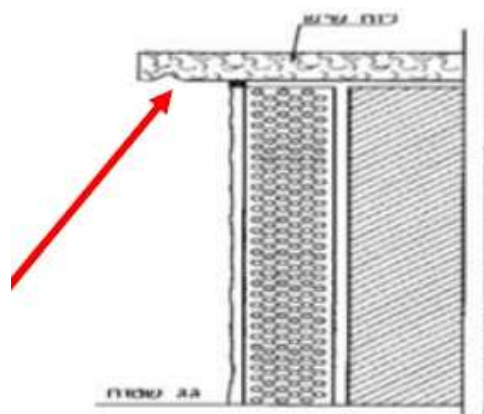
אינו עומד בדרישות התקן 1414.3

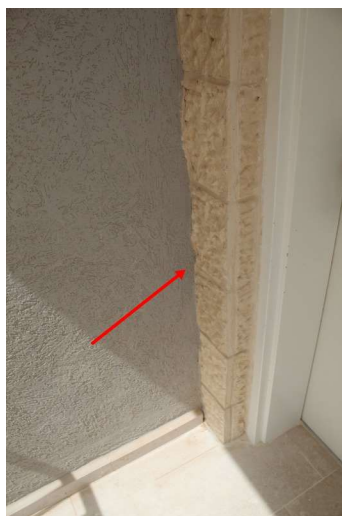
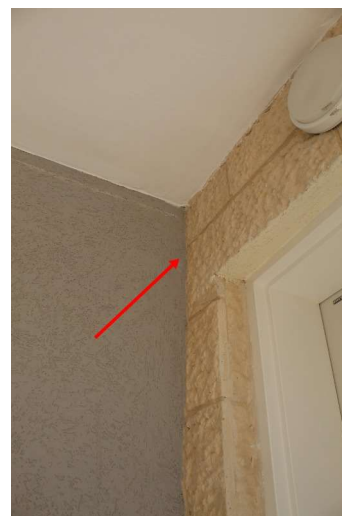
**מיקום: כניסה**

#### 8.4. מילוי מישקי אבן - לא בוצע מישק הפרדה גמיש לא בוצע מישק הפרדה ( מישק גמיש )

תקן ישראלי 4.9.2

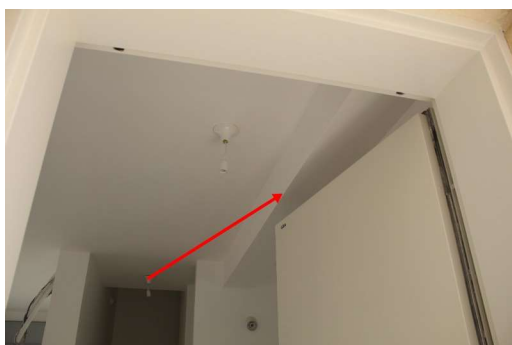
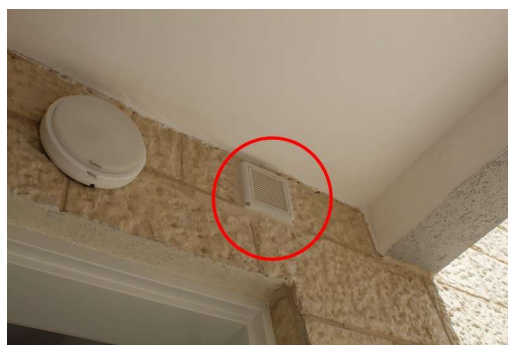
**מיקום: כניסה**

ב. אינו תואם את תוכנית המכר

**תיקון:** יש לבצע לפי התוכנית כולל כל העבודות הנדרשות לכך  
 אין להשאיר את ניקוז הריח מעל דלת הכניסה - טעות תכנונית  
 הערכת עלות: 5000 ש"ח

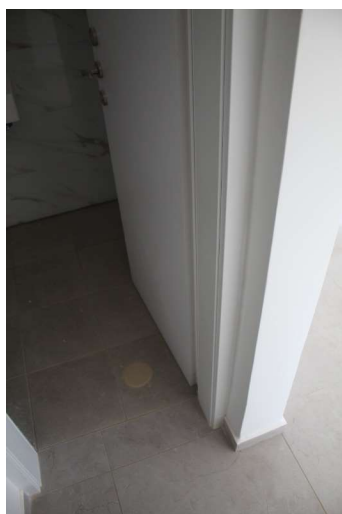
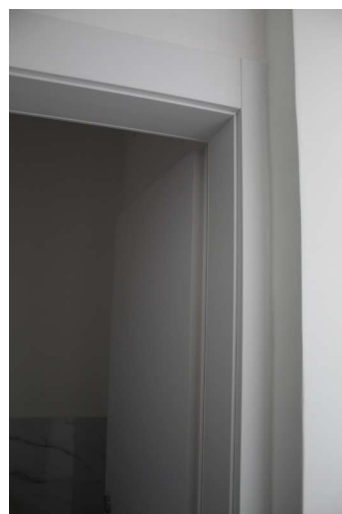
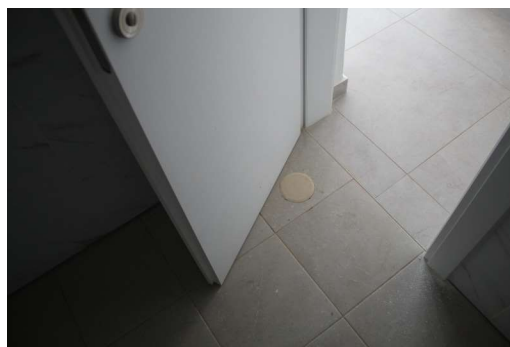
**מיקום: שירותי אורחים**

הקבלן לא השאיר דופן כפי שמופיע בתוכנית  
הקבלן נאלץ לחתוך את המשקוף בחלק הפנימי של השירותים - מפגע אסתטי

**תיקון:** יש לתקן כולל כל העבודות הנדרשות לכך  
**הערכת עלות:** 2000 ש"ח

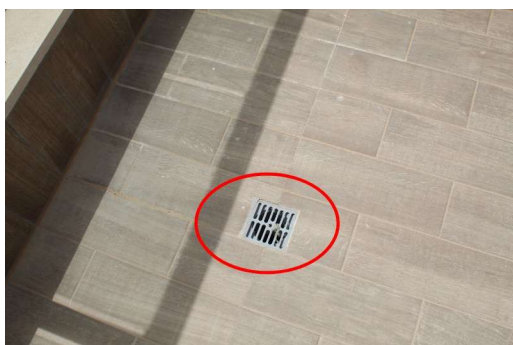
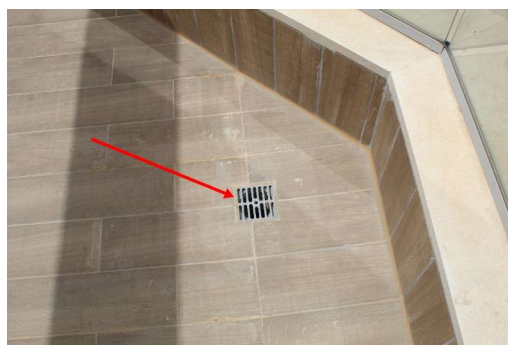
מיקום: מרפסת

לא ברור אם בוצע נקז כפול .

תפקיד הנקז הכפול לנקז את המים מ - 2 מקומות :

1. המים הניגרים במפלס העליון של הריצוף .

2. את המים שחדרו תחתיו .

**תיקון:** במידה ולא בוצע נקז כפול

יש לפרק את הריצוף באזור הנקז ולהרכיב נקז כפול.

יש להחזיר את מצב הריצוף לקדמותו.

**הערכת עלות:** 1000 ש"ח

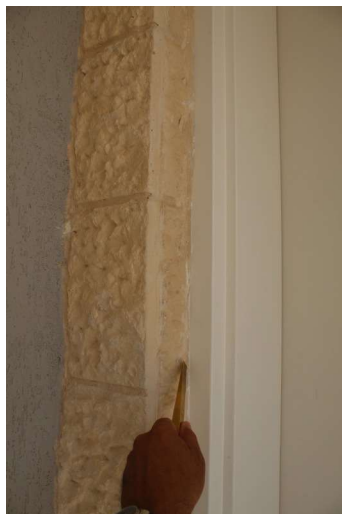
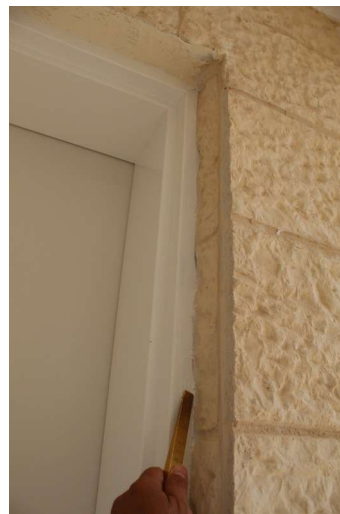
מיקום: כניסה

14.1. כללי - משיק גמיש בין משקוף דלת לקיר  
לא בוצע מישק הפרדה ( משיק גמיש )

### סעיף 4.7.3 מישק הפרדה:

מישק הפרדה (הגדרה 3.1.19), יעברו דרך שכבת הדבקה ושכבת האריחים והלוחות. מישק הפרדה יהיו במקומות שבהם חומר הרקע משתנה, ובמקומות המפרש בין האריחים והלוחות לרכיבי הבניין..... רוחב מישק הפרדה יהיה 4 מ"מ לפחות

תיקון: יש להשלים

הערכת עלות: 200 ש"ח

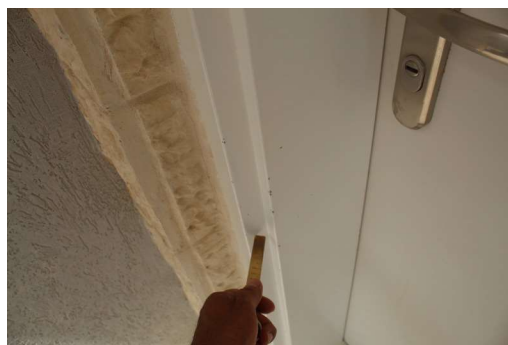
### מיקום: כניסה

צבע משקוף הדלת פגום / לא אחיד  
קיימים במשקוף קילופי צבע נקודתיים כנראה עקב פגיעות , קיימים כתמי צבע או נזילת צבע  
אשר אינם תואמים את צבע המשקוף

כנדרש במפרט הכללי סעיף מספר 58/59.10.05  
ובניגוד לת"י 5044 חלק 1 סעיף מס' 3.1.13

"בודקים אם מצויים בפני הגימור פגמים אלה: טביעות אצבע, כתמים, מריחות צבע או דבק חוסר אחידות בגוון, חלקים זרים, שריטות וקילוף".  
הדלת תעמוד בדרישה הנקובה בטבלה 2.

**תיקון:** תחילה יש לשייף את המשקוף ליצירת חספוס ולאחר מכן לנקות היטב את המשקוף עם מדלל ולהמתין לייבוש.  
לאחר מכן עדיף ליישם צבע על בסיס מים לצביעה ישירה על מתכות שונות, בעל כושר הידבקות גבוה במיוחד למתכות מגולוונות. מתייבש במהירות, עמיד בתנאים חיצוניים קשים ולא ריח לוואי. נוח לעבודה וידידותי לסביבה.  
**הערכת עלות:** 300 ש"ח

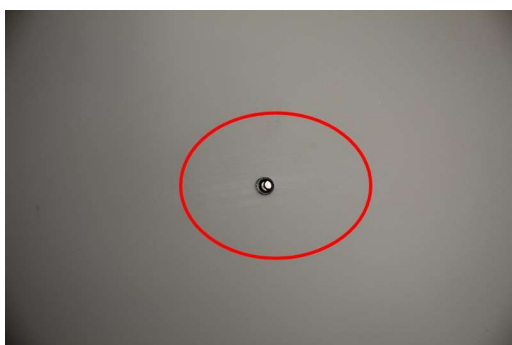
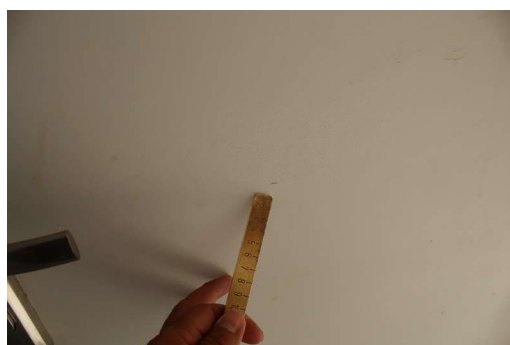
**מיקום:** כניסה

ציפוי כנף הדלת פגום או שרוט  
קיימות שריטות על ציפוי הדלת, או פגיעות כמו מכות פטיש.

בניגוד לתקן ישראלי 5044 חלק 1 מספר סעיף 3.1.13

"בודקים אם מצויים בפני הגימור פגמים אלה: טביעות אצבע, כתמים, מריחות צבע או דבק חוסר אחידות בגוון, חלקים זרים, שריטות וקילוף".  
הדלת תעמוד בדרישה הנקובה בטבלה 2.

**תיקון:** יש להחליף את ציפוי כנף הדלת כגון וינוריט .  
במידה ולדלת אין ציפוי , יש לבצע תיקונים במרק אפוקסי ככל שניתן , ולצבוע את הכנף שוב עד קבלת מראה אחיד ואסתטי .  
**הערכת עלות:** 1000 ש"ח

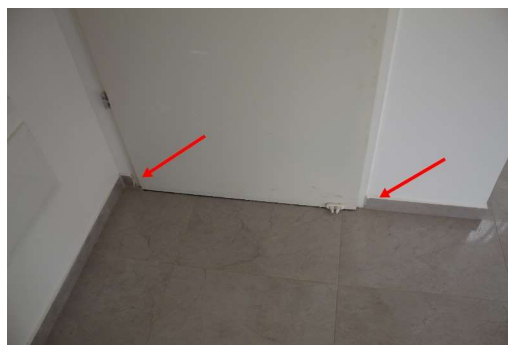
**מיקום: כניסה**

במישק ( מפגש ) בין הפנלים להלבשות הדלתות בוצע מילוי בחומר בלתי גמיש

תקן 1555.3 " מישק הפרדה "

מישקי הפרדה נדרשים בין מערכת הרצפה לרכיבים מבניים אחרים, כגון בין רצפה לעמודים ולקירות (מחופים באריחים או לא מחופים), או בין אריחי קרמיקה לחומרים אחרים המחפים את הרצפה. דוגמה לרכיבים של מישקי הפרדה מתוארת בציור 5.

**תיקון:** יש לחרוץ הרובה לפתיחת מישק ברוחב 4 מ"מ.  
יש להשלים בחומר אלסטומרי גמיש התואם לסביבה.  
**הערכת עלות:** 100 ש"ח

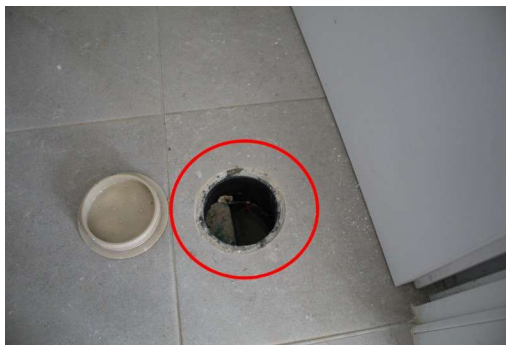
**מיקום:** שירותי אורחים

קיימת פסולת בנין בתוך חלקה הפנימי של צנרת הניקוזים

**תיקון:** יש לנקות

**הערכת עלות:** 200 ש"ח

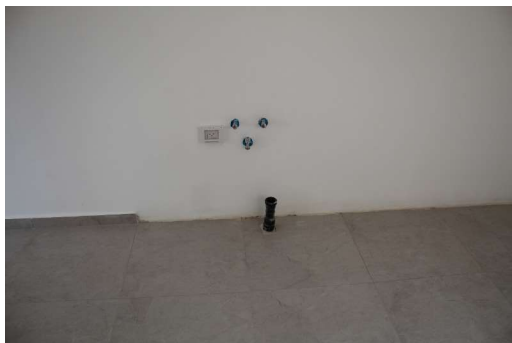
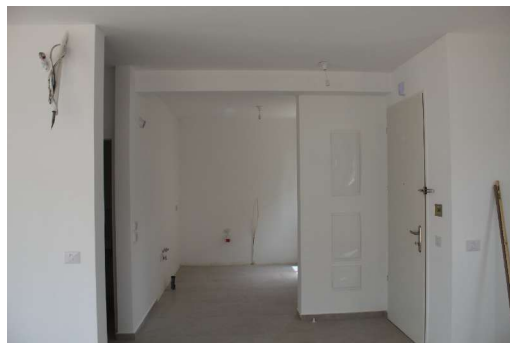
**מיקום: מטבח**

**15.2. אינסטלציה - מחסום קבועה ( קופסת ביקורת )**  
מחסום קבועה לא בוצע כפי שנדרש בהל"ת

הל"ת סעיף 3.2

**תיקון:** יש לבצע כפי שמופיע בהל"ת  
הערכת עלות: 1000 ש"ח

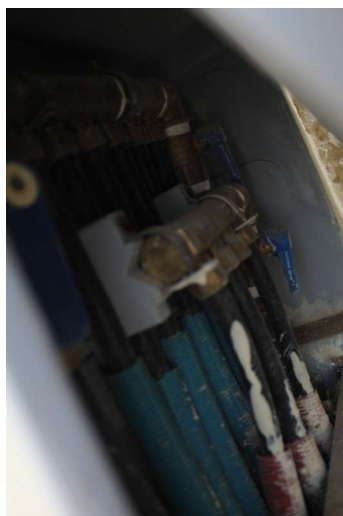
**מיקום: מרפסת**

**15.3. לא בצע איטום בחלק התחתון של מחלק המים**  
המשמעות במקרה של נזילת מים, המים יחלחלו מתחת לריצוף

**תיקון:** יש להשלים איטום בתחתית הארון  
הערכת עלות: 500 ש"ח

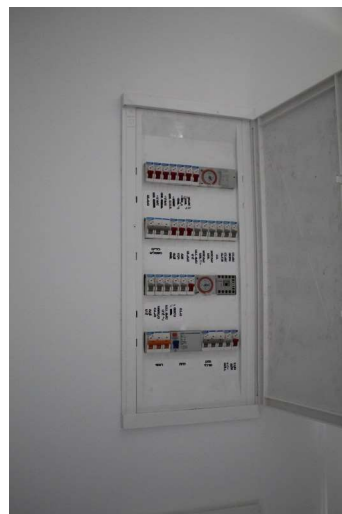
#### מיקום: מרפסת

בלוח חשמל לא נשארו מקומות רזרביים (מקומות פתוחים) להתקנה ממא"תים או פחתים נוספים לדוגמה: שעון שבת, פחת למזגן נוסף ועוד...

**תיקון:** יש לפרק לוח קיים ולהרכיב לוח חדש גדול יותר.  
**הערכת עלות:** 2000 ש"ח

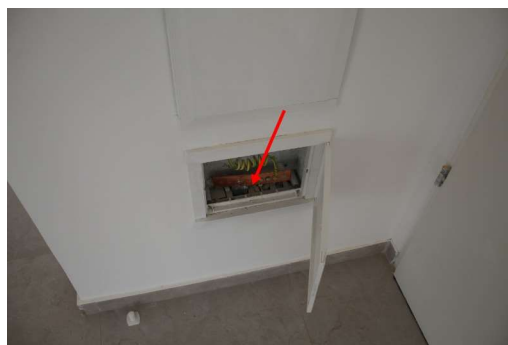
**מיקום: כניסה**

## 16.2. לוח הארקה בוצע ללא גמר בתחתית הלוח

הקבלן חתך את תחתית הלוח באופן גס ולא סגר אותו בצורה אסתטית

**תיקון: יש לתקן**

**הערכת עלות: 300 ש"ח**

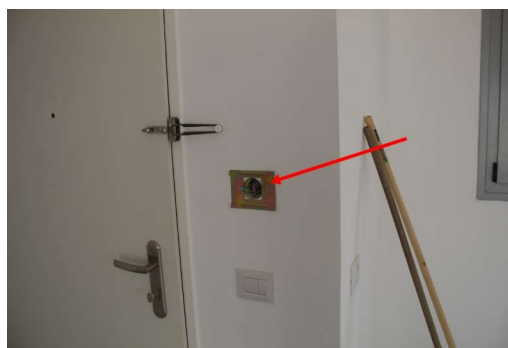
מיקום: כניסה

### 16.3. חסר הרכבת אינטרקום / טב"מ

תיקון: יש להשלים

הערכת עלות: 500 ש"ח

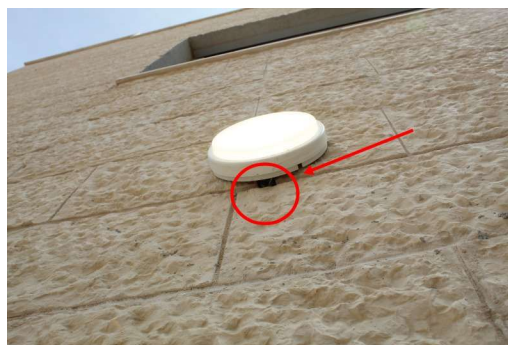
**מיקום:** מרפסת

#### 16.4. לא לבצע איטום בהיקף גוף התאורה ניתן לראות את חיבור החוטים

**תיקון:** יש לבצע איטום בהיקף החומר מתאים  
**הערכת עלות:** 300 ש"ח

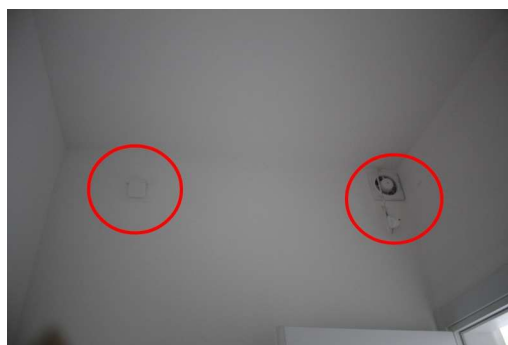
**מיקום:** שירותי אורחים

#### 16.5. שקע החשמל רחוקה מהונטה - טעות ביצועית

**תיקון:** יש לתקן  
**הערכת עלות:** 500 ש"ח

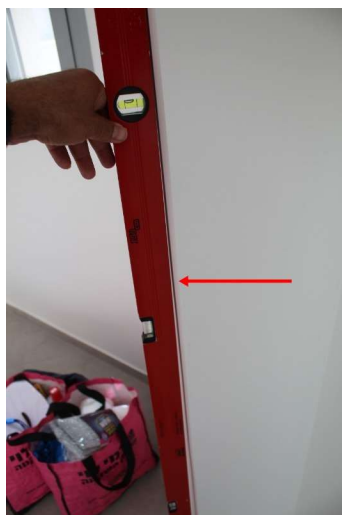
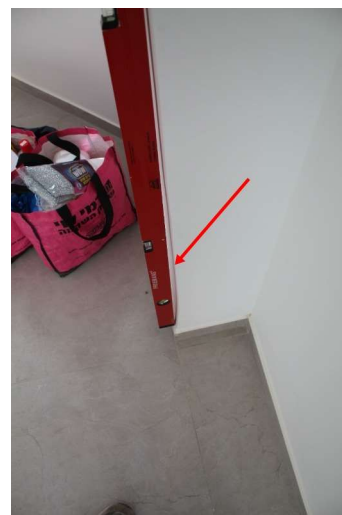
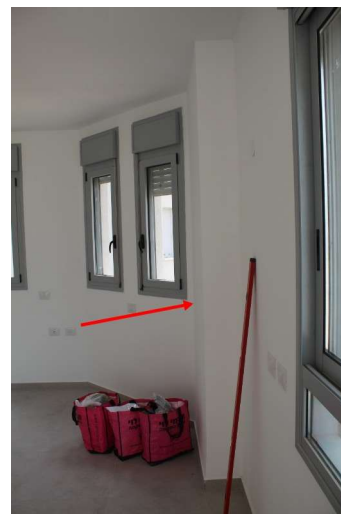
מיקום: סלון

קיימת עקמומיות בטיח אשר נובעת מטיוח בלתי מדויק .  
לבדיקת גליות הטיח מצמידים סרגל קצר (30 ס"מ) לפני הטיח ומודדים את המרווח בין הסרגל לבין פני הטיח. מבצעים בדיקה זו במספר מקומות בקיר.

עקמומיות בטיח אשר נובעת מטיח בלתי מדויק, יכולה להגיע ל 4 מ"מ

תקן ישראלי מספר 1920 קובע שסטייה מותרת בחיפוי טיח קירות היא עד 1.5 ס"מ לקיר אשר אורכו 3 מטר, וסטייה מותרת מבחינת הגליות היא 4 מ"מ, כלומר כאשר מצמידים סרגל/פולס קצר באורך של 30 ס"מ לקיר הנבדק, מותרים שקעים בין הפולס לבין פני שכבת הטיח עד 4 מ"מ. בדיקה זו מבצעים במספר מקומות בקיר

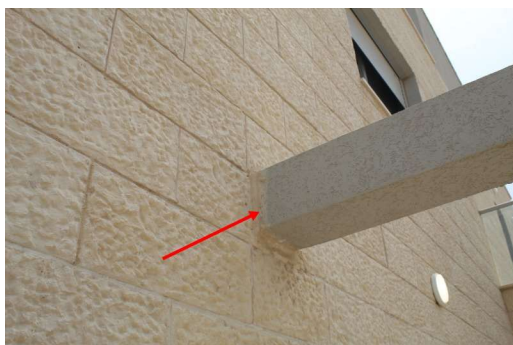
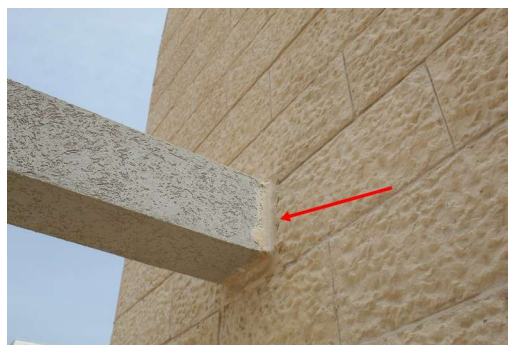
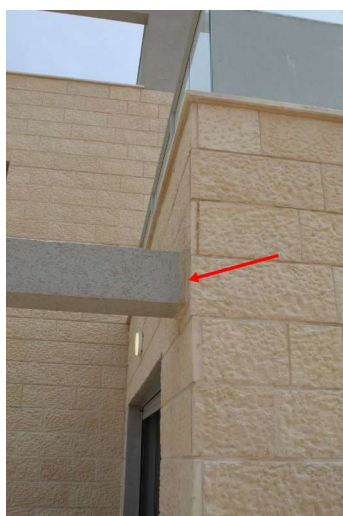
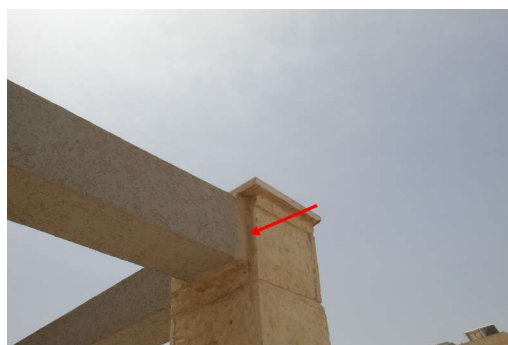
**מיקום: מרפסת**

17.2. גמר חיבור קורה לקיר בצורה לקויה - מפגע אסתטי  
קיימות שאריות כוחלה בהיקף הקורה בנקות החיבור לקיר

**תיקון:** יש לנקות את הכוחלה ולבצע גמר נקי לקיר  
הערכת עלות: 300 ש"ח

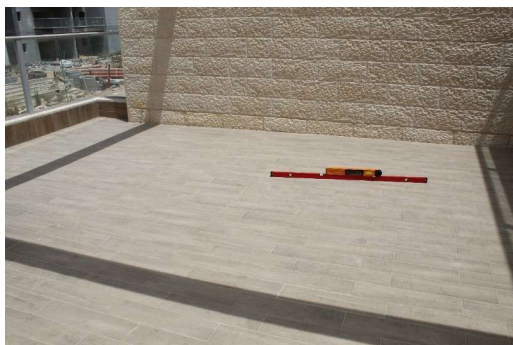
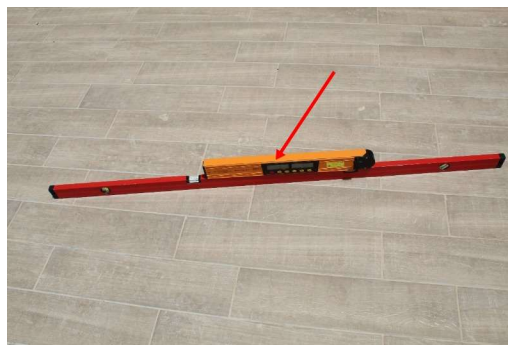
**מיקום: מרפסת**

השיפוע שנמדד 1.3% - תקין

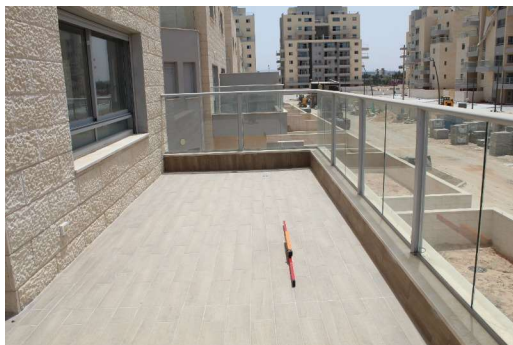
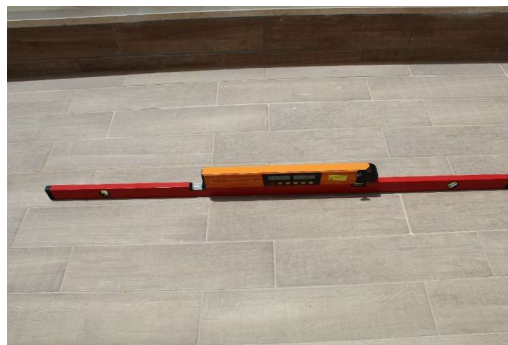
השיפוע שנמדד 1.1% - תקין

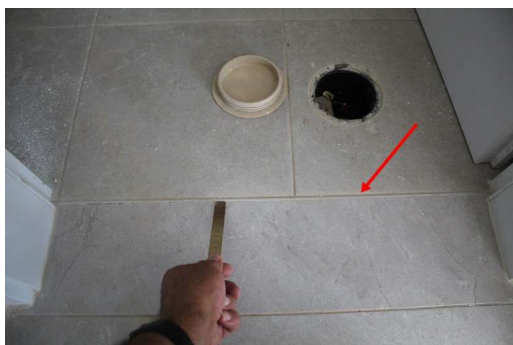
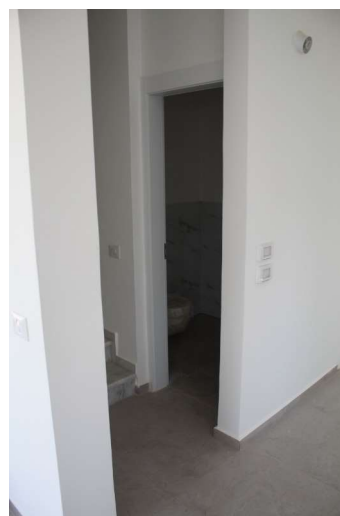
### מיקום: שירותי אורחים

זאת בניגוד למפרט הכללי סעיף מספר 10.04.03 ד'

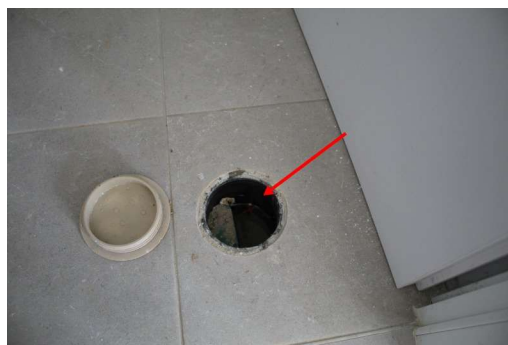
#### מיקום: שירותי אורחים

גמר חיתוך מסביב לקולטן, קופסת ביקורת, ברזים, מכסים, צנרת.

וזאת בניגוד לתקן 1555 חלק 3 סעיף 3.1

**תיקון:** יש לפרק את האריחים סביב הקולטן ולהרכיב שוב כולל חיתוך מדויק הערכת עלות: 200 ש"ח

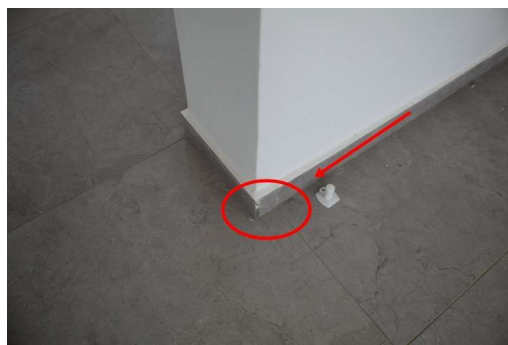
**מיקום: כללי**

#### 18.4. גמר חיבור פנלים לקוי

לא בוצע גרונג בפניה - מפגע אסתטי

התמונה צולמה בסלון

**תיקון:** יש לתקן

הערכת עלות: 500 ש"ח

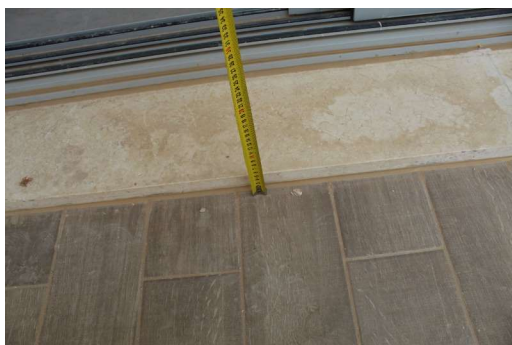
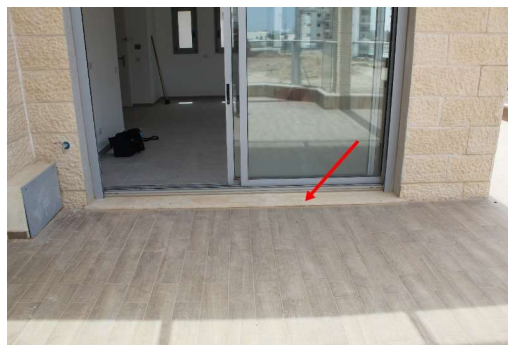
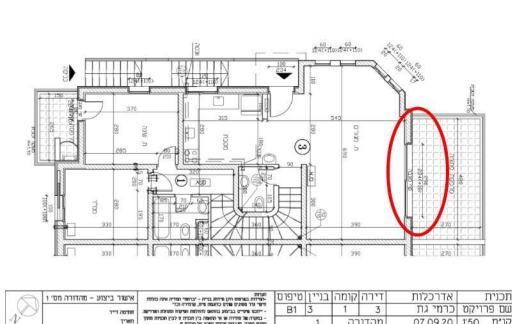
**מיקום: מרפסת**

**18.5. קיימת מדרגה ביציאה מהמרפסת מעל 10 מ"מ - מפגע בטיחותי**  
אינה מופיעה בתוכנית המכר

**תיקון:** יש להשלים בסף מעוגל למניעת היתקלות במדרגה ונפילה  
**הערכת עלות:** 500 ש"ח

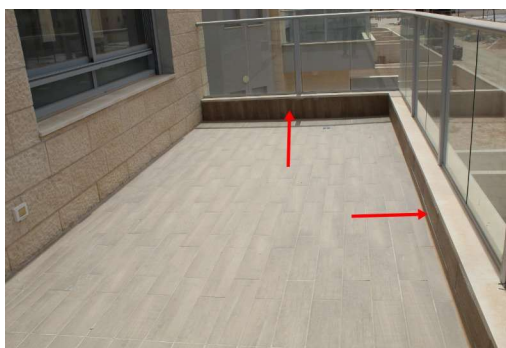
מיקום: מרפסת

## 18.6. דופן המעקה מחופה בכיוונים שונים - מפגע אסתטי

תיקון: יש לתקן  
הערכת עלות: 700 ש"ח

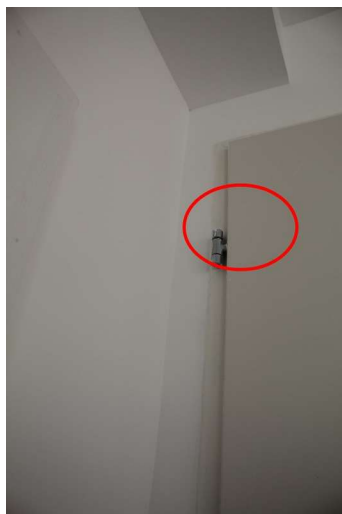
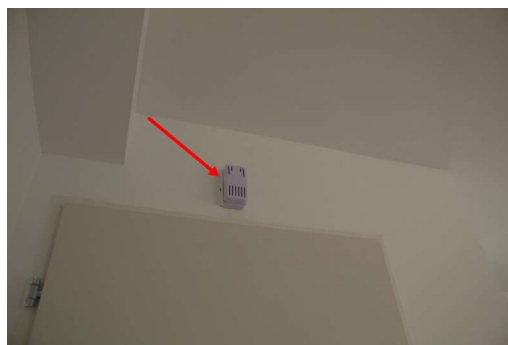
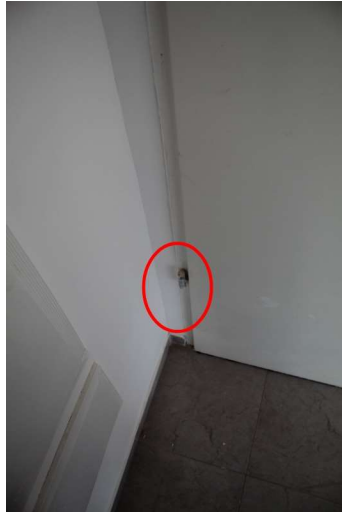
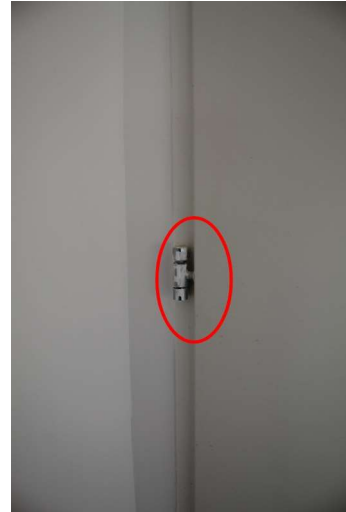
מיקום: כניסה

### 19.1. שאריות צבע בשטחים שאינם מיועדים לכך

קיימים שאריות צבעים על גבי אלמנטים שאינם מיועדים לצביעה .  
הקבלן לא ביצע עבודת הכנה לפני עבודות הצביעה

המפרט הבינמשרדי ( הספר הכחול ) פרק 11 עבודות צבע סעיף 11020

**תיקון:** יש לנקות היטב את שאריות הצבע מהאלמנטים המופיעים בתמונות המצורפות

**הערכת עלות:** 100 ש"ח

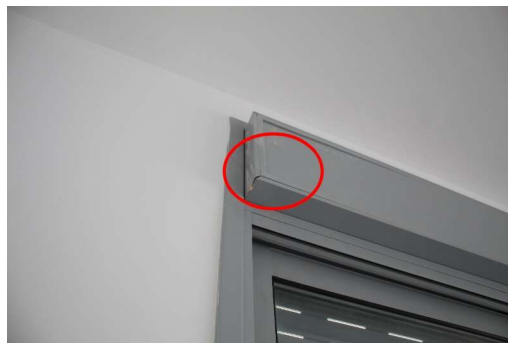
מיקום: סלון

### 20.1. ביצוע - חוסר דיוק בהתקנה הלבשה

קיים חוסר דיוק בהתקנת ההלבשה כלפי חיבור "גרונג".

**תיקון:** יש לפרק את ההלבשה ולהרכיב מחדש עם חיבור תקין.

הערכת עלות: 300 ש"ח

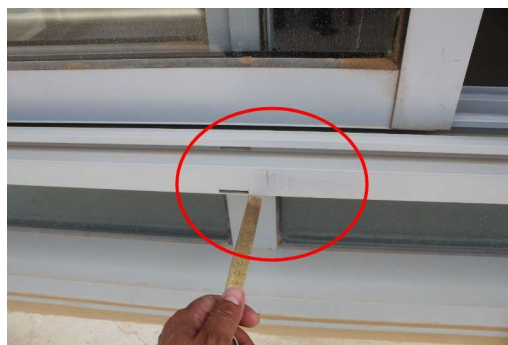
**מיקום: סלון**

**20.2. תקן - שריטות / פגמים על גבי הפרופילים**  
 אותרו שריטות / פגמים על פרופילים של האגפים.

זאת בניגוד לת"י 4068 חלק 1 סעיף 4.1  
 זאת בניגוד לת"י 1068 חלק 2.

**תיקון:** יש להחליף פרופיל פגום\שרוט או לבצע תיקוני צבע בצורה אסתטית באישורו של המזמין.

**הערכת עלות:** 600 ש"ח

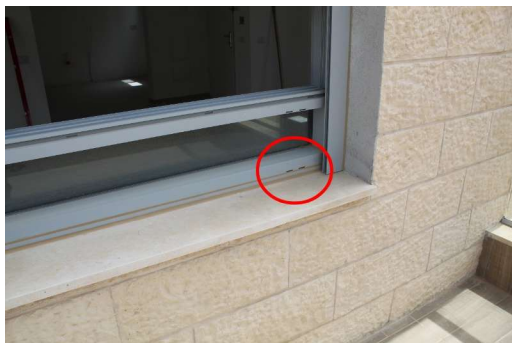
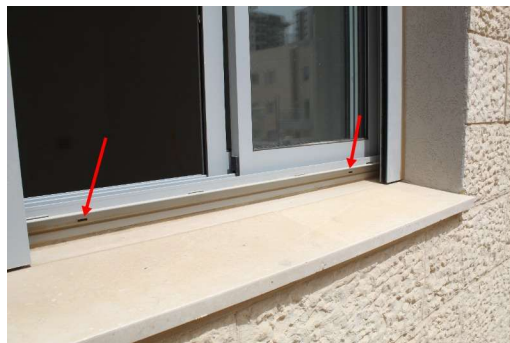
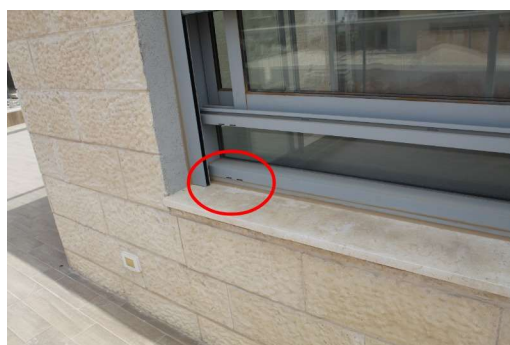
**מיקום: כללי**

### 20.3. תקן - חריצי ניקוז וחורי ניקוז ללא סגירה

חריצי ניקוז וחורי ניקוז ללא סגירה על ידי פקקים כדי למנוע כניסת חרקים , מים , ורוח .

**בניגוד לדרישות התקנים 1068.1 ו-1509.2:**

**תיקון:** יש לעבד פתחי ניקוז ולהתקין פקקים על מנת למנוע כניסת חרקים, מים, ורוח, תוך עקיפת החלונות הסגורים.  
הערכת עלות: 300 ש"ח

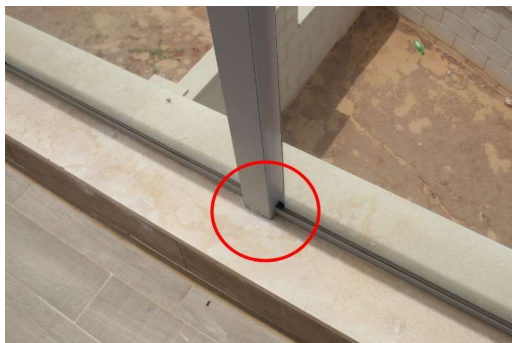
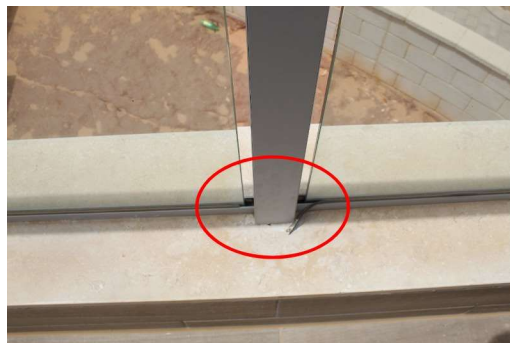
**מיקום:** מרפסת

#### 20.4. מעקה - חיבור עמודים לקופינג

לא בוצע איטום בהיקף חיבור העמודים לקופינג

**תיקון:** יש להשלים, ניתן להשתמש בחומר כגון FC11 או שווה ערך.  
הערכת עלות: 300 ש"ח

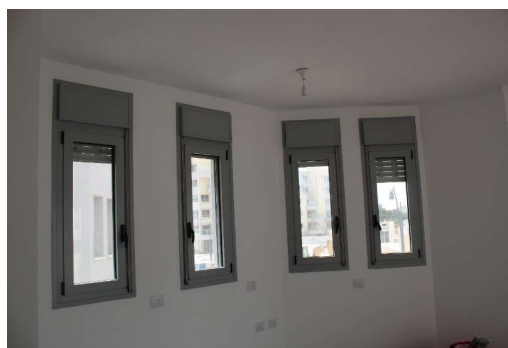
מיקום: כללי

## 20.6. רצועות האלומיניום נתקעות בפתיחת התריס

**תיקון:** יש לעבור על כל החלונות ולתקן  
הערכת עלות: 500 ש"ח

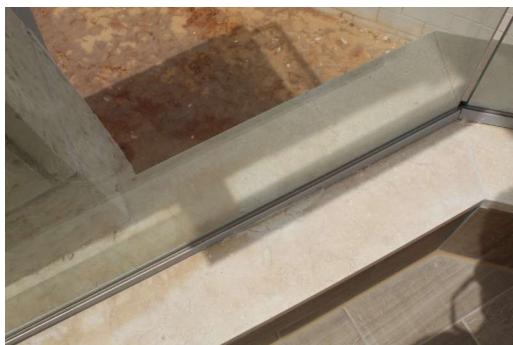
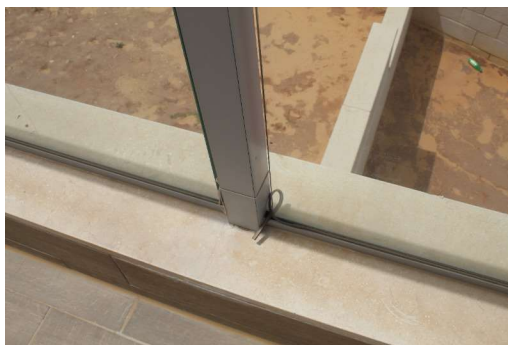
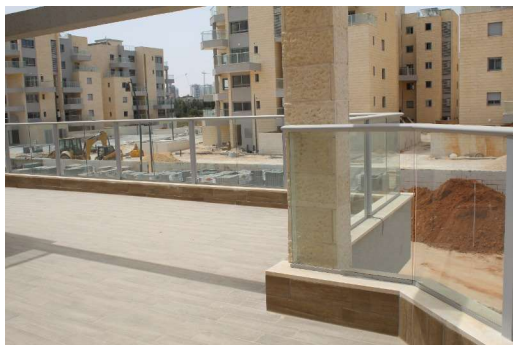
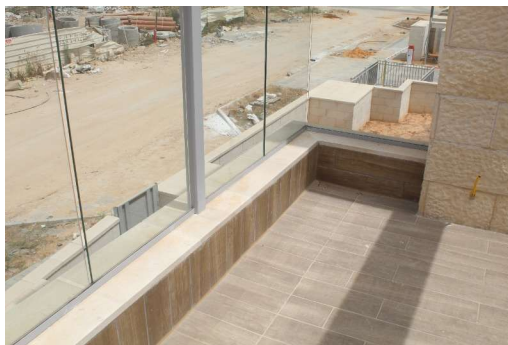
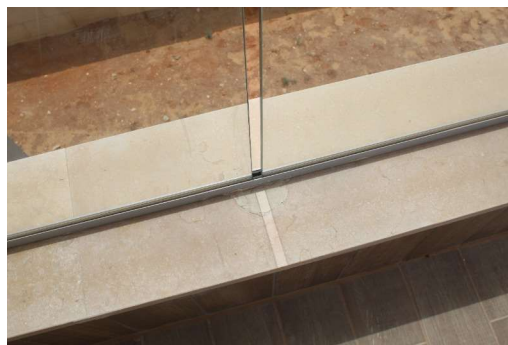
מיקום: מרפסת

### 21.1. קופינג - לא בוצע קיבוע תקין ומישק התפשטות

אריחי קופינג של מעקה ( נדבך ראש ) בוצעו ללא קיבוע בברגים .  
בנוסף לא בוצע מישק התפשטות כל 3 מ' לפחות .

**4.5.2** אבנים המודבקות על צידם העליון של משטחים אופקיים (למשל כרכוב עליון או קופינג) יעוגנו אל הרקע על ידי בורג אחד לכל אבן. במקרה זה, כל 3 מטר יהיה מישק התפשטות ביניים.

**תיקון:** יש לקבע את אריחי הקופינג בברגים כנדרש .  
בנוסף יש לבצע מישקי התפשטות ברוחב 6 מ"מ , מרחק בין למישק 3 מ' לפחות .  
את מישק ההתפשטות יש להשלים בחומר גמיש .  
**הערכת עלות:** 500 ש"ח

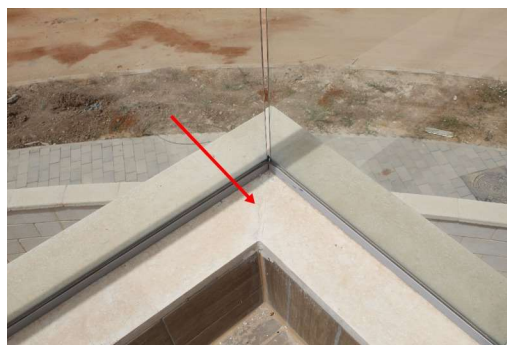
### מיקום: מרפסת

## 21.2. קופינג - חיבור אבני הקופינג

את החומר יש ללשש בדיסק עדין עד קבלת מראה אחיד ונקי בחיבור 2 אבני הקופינג .  
 כאשר בסוף הליטוש אין נראות של מריחת החומר על האבן אשר גורמת למגע אסתטי .  
 הקבלן לא ביצע זאת כראוי קיימים מריחות ושאריות רבות על האבן מפגע אסתטי .

**תיקון:** יש לחזור על העבודה שוב בליטוש עדין עד העלמת כל שאריות החומר מעל הקופינג .  
**הערכת עלות:** 500 ש"ח

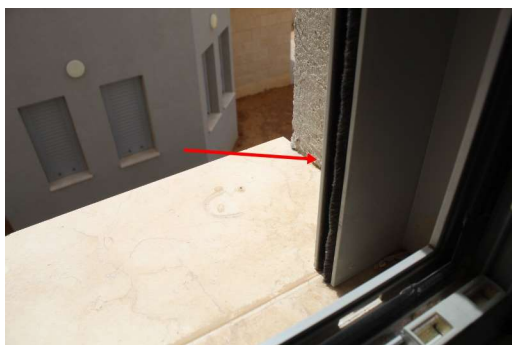
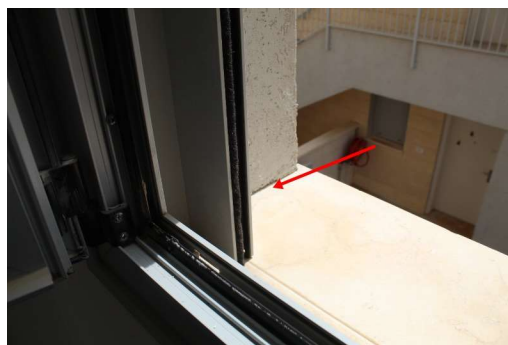
**מיקום: סלון**

**21.3. מילוי מישקי אבן - לא בוצע מישק הפרדה גמיש**  
לא בוצע מישק הפרדה ( מישק גמיש )

**תיקון:** יש לחרוץ את המישק הקשיח בין הקופינג לחיפוי  
 יש להשלים במישק הפרדה על ידי מסטיק אקרילי (מישק גמיש)  
 הערכת עלות: 400 ש"ח

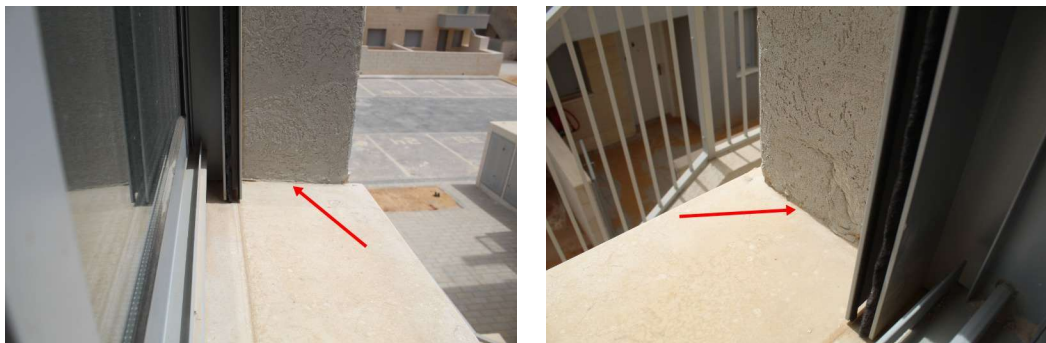
## מיקום: מטבח

רוחב מישקים גמישים יהיה 6 מ"מ לפחות. המרחק בין מישקים גמישים אופקיים יהיה 3 מ' בקירוב. המרחק בין מישקים גמישים אנכיים יהיה 8 מ' לכל היותר. בין זוויתן לשורת האבנים שמתחתיו יהיה מישק גמיש אופקי. המישקים ימולאו בחומרים שאינם נספגים באבן ואינם גורמים לה נזק מבחינה כימית. בעת מילוי המישקים תוגן האבן מפני הכתמה (למשל באמצעות סרט הדבקה בשני צידי המישק). עומק מילוי המישק יהיה בין 50%-70% מרוחב המישק ולא יהיה קטן מ-5 מ"מ. מישקים גמישים אנכיים ימוקמו בכל פינה פנימית של חזית הבניין, או במקום שייקבע מראש מבחינה אדריכלית בהתאם למרחקים המפורטים לעיל.

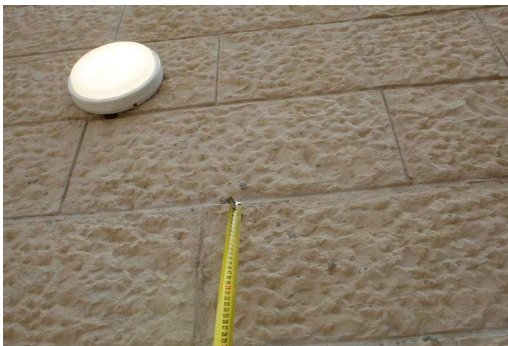
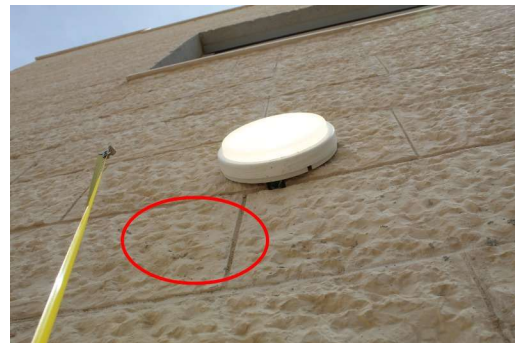
מיקום: מרפסת

## 21.5. שאריות בטון על קיר האבן - מפגע אסתטי

תיקון: יש לנקות בחומר מתאים  
הערכת עלות: 500 ש"ח

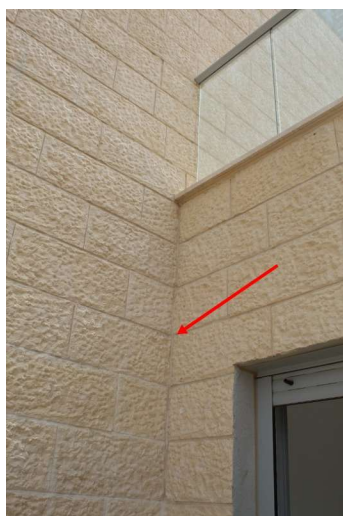
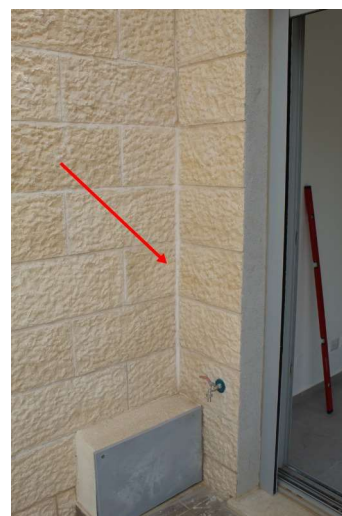
**מיקום: מרפסת**

21.6. דופן האבן בפניה בולטת מקו הקיר - מפגע אסתטי

כוחלה בצבע קרם בחלק העליון

**תיקון: יש לתקן**

**הערכת עלות: 200 ש"ח**

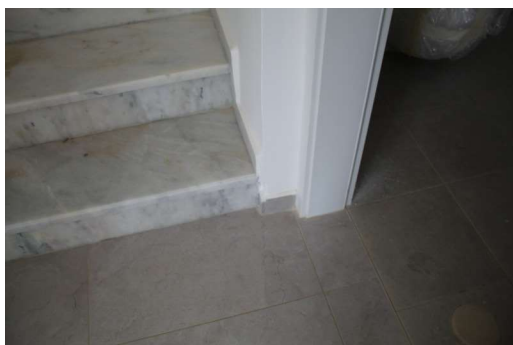
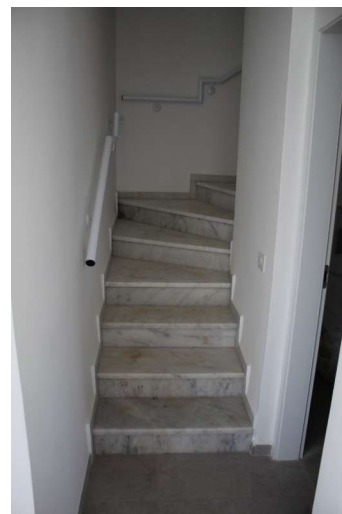
**מיקום:** מדרגות ב - 2 המפלסים

ד. השלח אינו מפולס במספר מדרגות

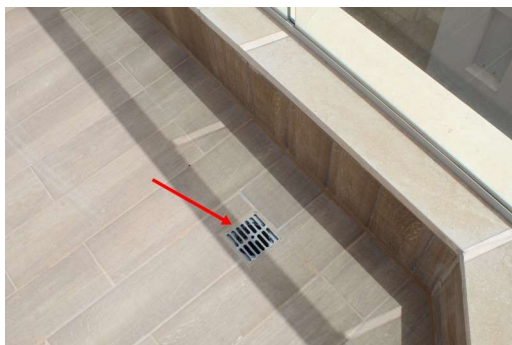
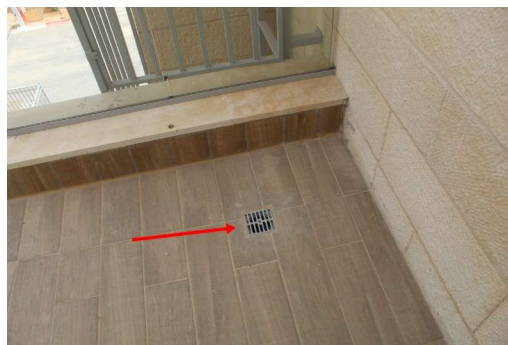
**מיקום:** מרפסת חדר שינה צמוד חדר

### 24.1. נקז כפול

לא ברור אם בוצע נקז כפול .

**תיקון:** במידה ולא בוצע נקז כפול

יש לפרק את הריצוף באזור הנקז ולהרכיב נקז כפול.

יש להחזיר את מצב הריצוף לקדמותו.

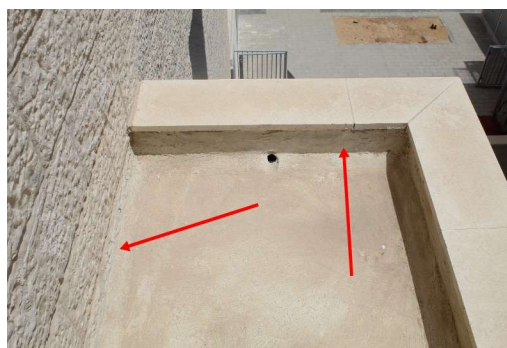
**מיקום:** מרפסת מעל כניסה לדירה

## 24.2. עבודות האיטום בוצעו בצורה לא תקינה

- א. לא בוצעו רולקות
- ב. קיים חומר כמו כוחלה בדופן אחד של הגגון
- ג. האבן יורדת באפס עד רצפת הגגון , האיטום נמרח על האבן המשמעות המרפסת תכניס מים לתוך המבנה

**תיקון:** יש לתקן  
הערכת עלות: 2000 ש"ח

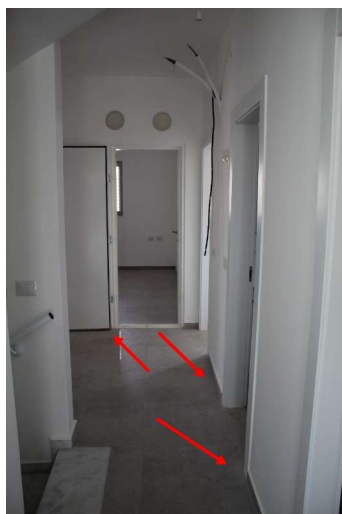
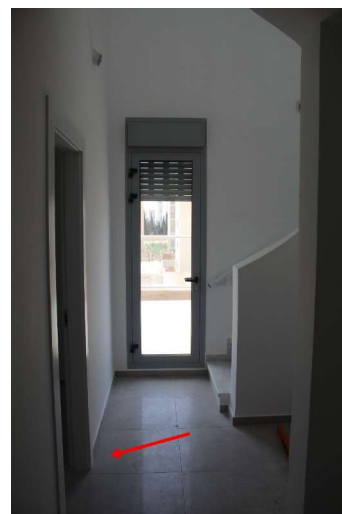
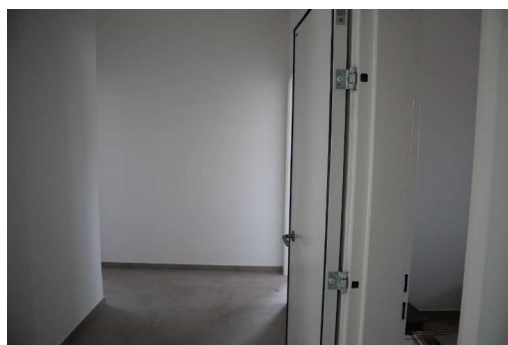
**מיקום:** קומה א מסדרון

### 25.1. דלת פנים - מישק בין הפנל להלבשה

במישק ( מפגש ) בין הפנלים להלבשות הדלתות בוצע מילוי בחומר בלתי גמיש

**תיקון:** יש לחרוץ הרובה לפתיחת מישק ברוחב 4 מ"מ.  
יש להשלים בחומר אלסטומרי גמיש התואם לסביבה.  
**הערכת עלות:** 200 ש"ח
