# חוות דעת הנדסית

כתובת הנכס הנבדק : נחל נעמן 02 קריית גת דירה 3

## חוות דעת מומחה

- מזמין חוות הדעת : נועם ונה ( 052-9247558 )
- מהות הנכס נושא חוות הדעת : דירה בבית משותף
- כתובת הנכס : נחל נעמן 20 קריית גת דירה 3
- מטרת חוות הדעת : איתור ליקויי בנייה

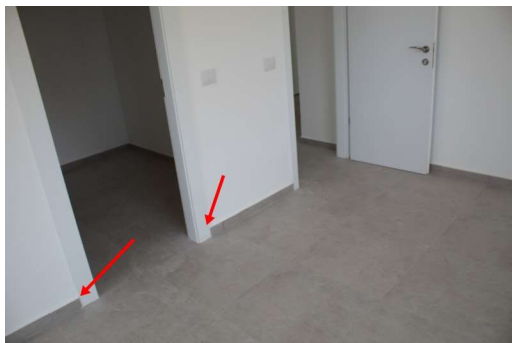
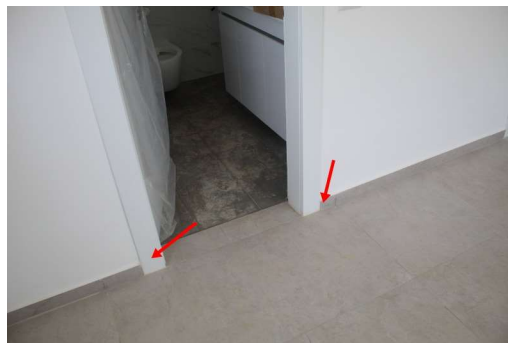
**מיקום: חדר הורים**

### 25.1. דלת פנים - מישק בין הפנל להלבשה

במישק ( מפגש ) בין הפנלים להלבשות הדלתות בוצע מילוי בחומר בלתי גמיש

**תיקון:** יש לחרוץ הרובה לפתיחת מישק ברוחב 4 מ"מ.  
יש להשלים בחומר אלסטומרי גמיש התואם לסביבה.  
**הערכת עלות:** 200 ש"ח

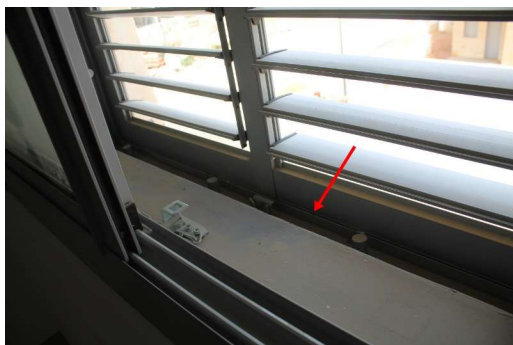
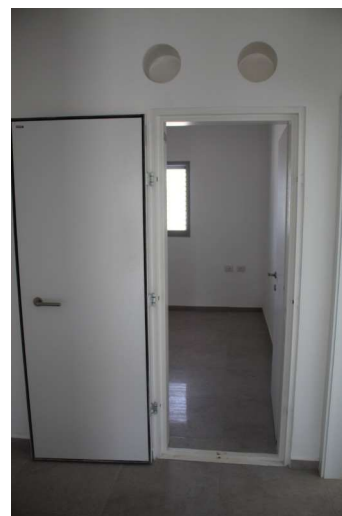
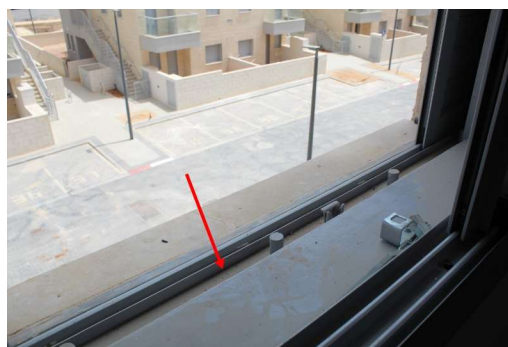
מיקום: ממ"ד

## 25.2. חלון ממ"ד - ניקוז חלון לא קיים ניקוז לחלון

תיקון: יש להשלים  
הערכת עלות: 500 ש"ח

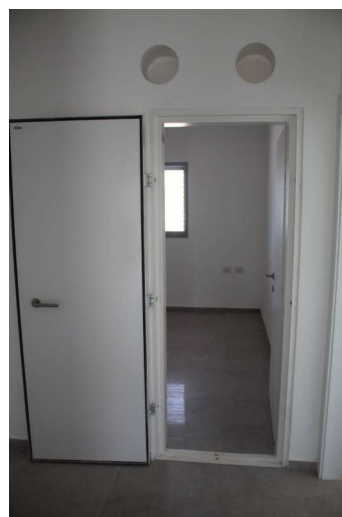
מיקום: ממ"ד

### 25.3. חסר פרופיל סגירה לחלון ממ"ד

**תיקון:** יש להשלים  
הערכת עלות: 300 ש"ח

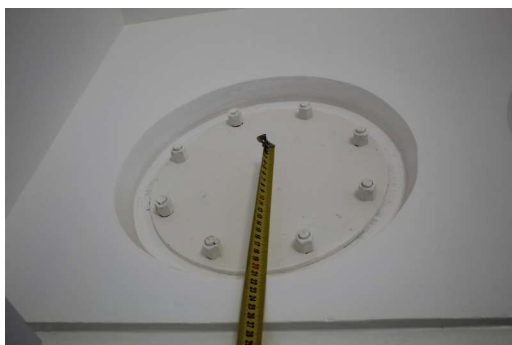
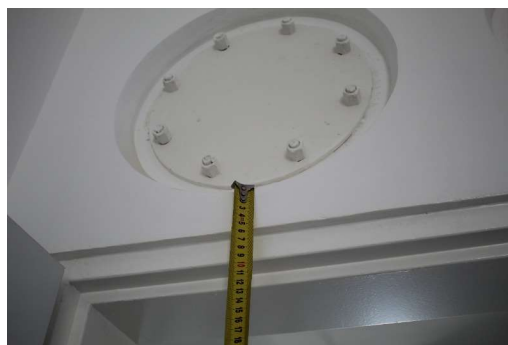
**מיקום:** ממ"ד

**25.4. גובה הפלפץ מעל משקוף גבולי**  
יש לבדוק האם הממ"ד קיבל אישור הג"א

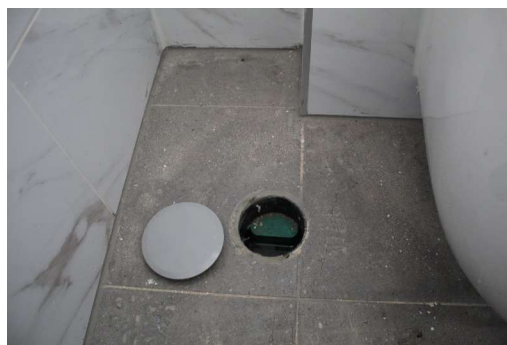
**מיקום:** חדר אמבטיה

קיימת פסולת בנין בתוך חלקה הפנימי של צנרת הניקוזים

**תיקון: יש לנקות**  
**הערכת עלות: 400 ש"ח**

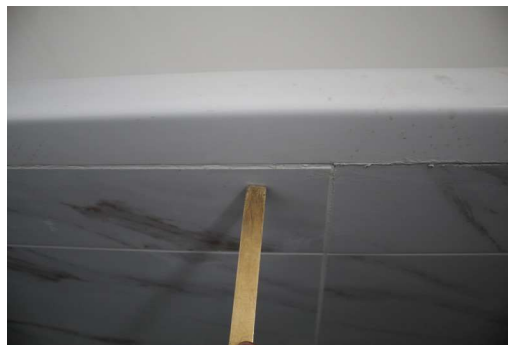
**מיקום: חדר אמבטיה**

**26.2. אמבטיה - משיק גמיש בין דופן אמבטיה לחיפוי**  
לא בוצע משיק גמיש בין דופן האמבטיה לחיפוי

**תיקון: יש להשלים**  
**הערכת עלות: 200 ש"ח**

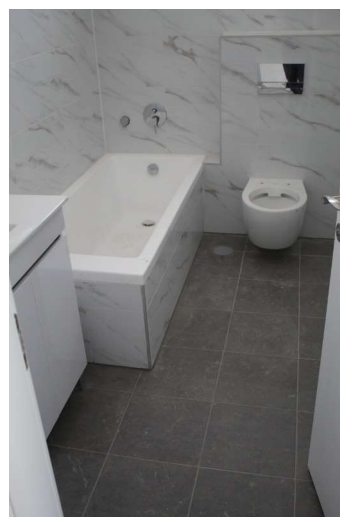
**מיקום:** חדר אמבטיה

### 26.3. מנגנון הברז אינו צמוד לקיר

**תיקון:** יש להצמיד  
הערכת עלות: 100 ש"ח

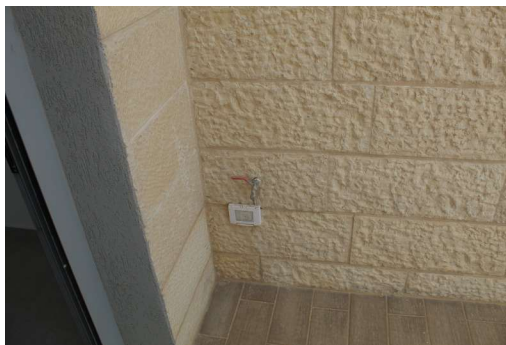
**מיקום:** מרפסת חדר שינה צמוד חדר  
הורים

### 27.1. נקודת חשמל מתחת לברז מים - לא תקין

**תיקון:** יש להעביר את השקע למרחק גדול מהברז  
הערכת עלות: 500 ש"ח

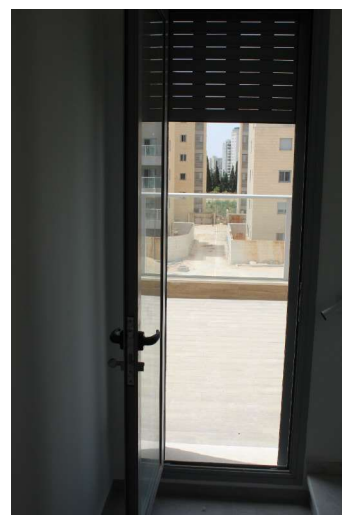
מיקום: יציאה למרפסת

## 27.2. מפסק תריס מוקם מאחורי המעקה - הגישה לפתיחת או סגירת התריס לא תקינה

תיקון: יש לשנות את מיקום המפסק  
הערכת עלות: 500 ש"ח

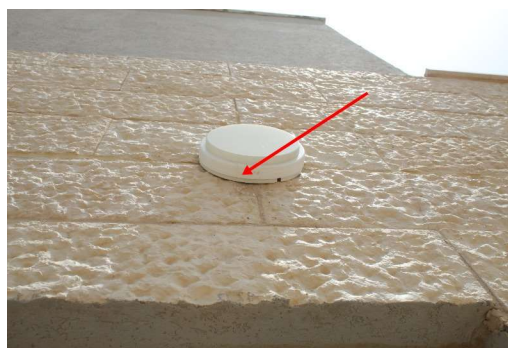
מיקום: מרפסת

### 27.3. יש לאטום בהיקף גוף התאורה

הערכת עלות: 100 ש"ח

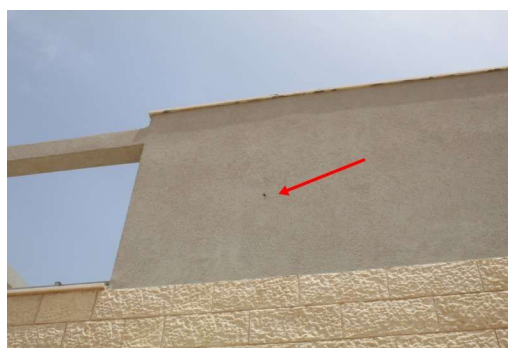
מיקום: מרפסת

### 28.1. סימני חוטי קשירת פיגומים על הקיר

תיקון: יש להסיר ולתקן

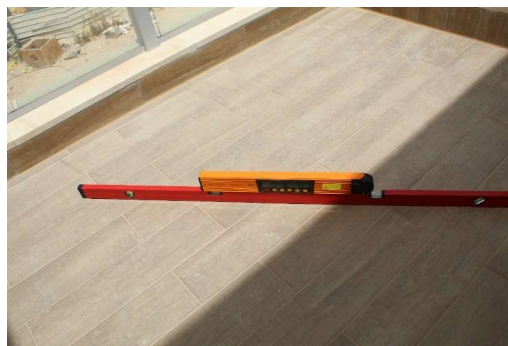
**מיקום:** מרפסת חדר שינה צמוד חדר  
הורים

השיפוע שנמדד 2.1% - תקין

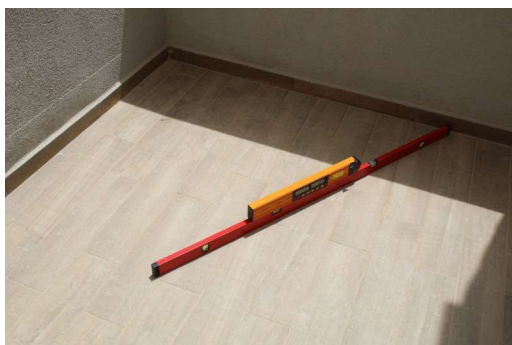
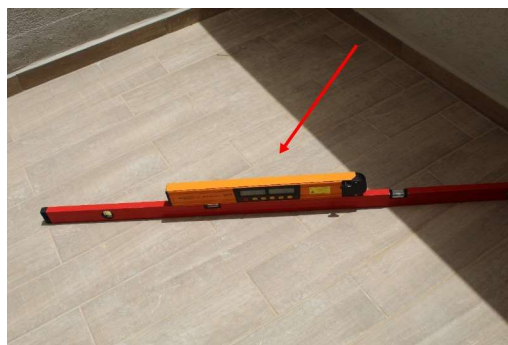
**מיקום:** מרפסת חדר שירות

השיפוע שנמדד 1.2% - תקין

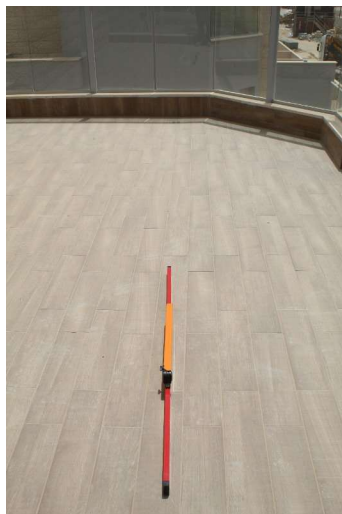
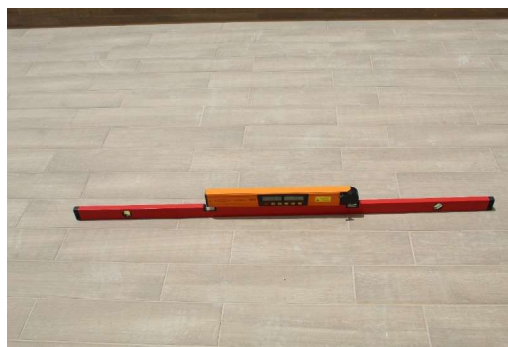
## מיקום: מרפסת

השיפוע שנמדד 1.3% - תקין

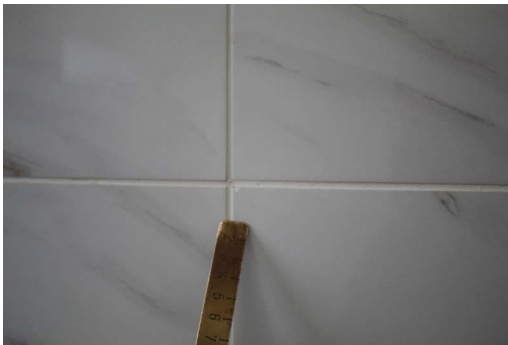
**מיקום:** חדר אמבטיה

## 29.2. תקן - אריחים פגומים

אותרו אריחים פגומים

הליקוי אסור על פי התקן 314

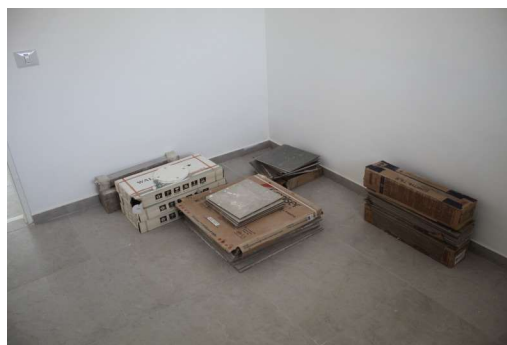
**מיקום:** כללי

**29.3. תקן - אריחים רזרבה**  
כמות אריחים רזרבים אינה מספיקה

**תיקון:** יש למסור לדייר אריחים רזרביים על פי תקן ישראלי 1555  
מקובל להשאיר כ - 2% אריחים רזרבה מכל סוג

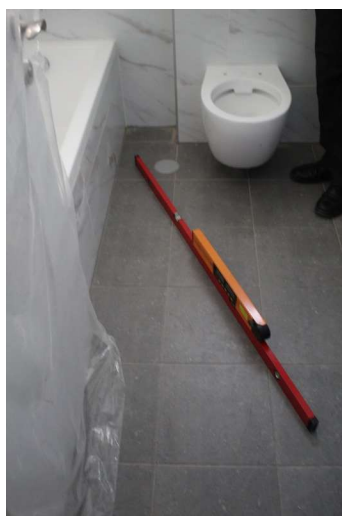
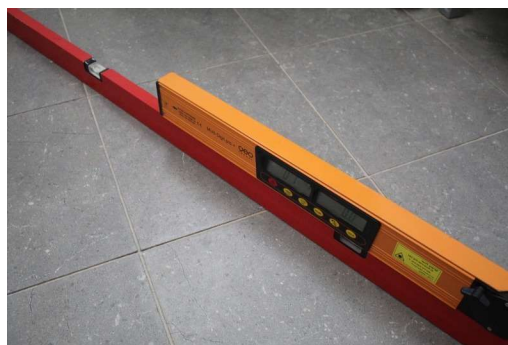
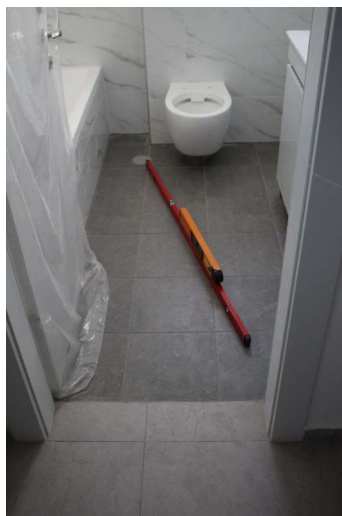
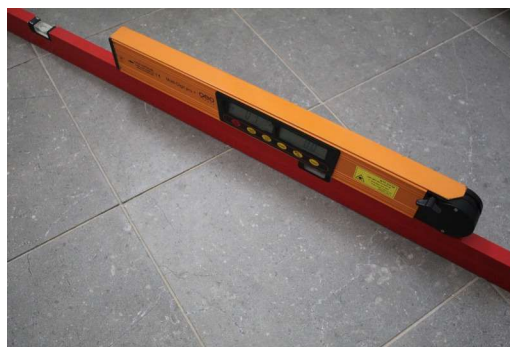
**מיקום:** חדר אמבטיה

#### 29.4. תקן - סטייה אופקית בפני ריצוף

אותרה סטייה במישור פני הריצוף

הסטייה שנמדדה הינה כ - 0.7%, ראה מתחת לתמונה הרלוונטית .

בניגוד לדרישות התקן 789 טבלה 3 :

**תיקון:** יש לפרק אריחי הריצוף בשטח הנרחב ולהרכיב מחדש בסטייה המינימלית מותרת בתקן הנ"ל לרבות העבודות הכרוכות (עלות התחלתית).  
**הערכת עלות:** 2000 ש"ח

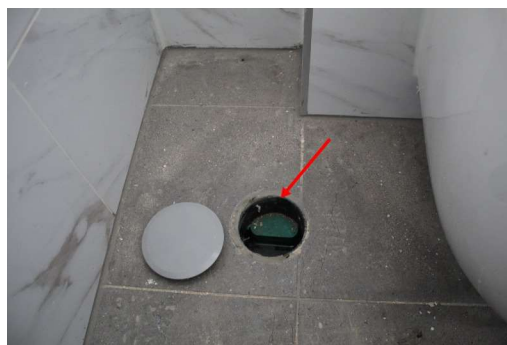
**מיקום:** חדר אמבטיה

## 29.5. ביצוע - גמר חיתוך בהיקף

גמר חיתוך מסביב לקולטן, קופסת ביקורת, ברזים, מכסים, צנרת.

וזאת בניגוד לתקן 1555 חלק 3 סעיף 3.1

**תיקון:** יש לפרק את האריחים סביב הקולטן ולהרכיב שוב כולל חיתוך מדויק הערכת עלות: 200 ש"ח

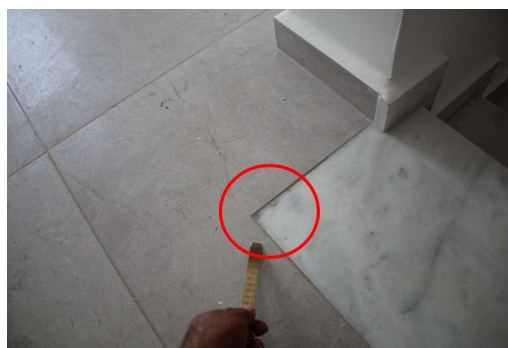
מיקום: מדרגות

## 29.6. מדרגה בכניסה לקומה א פגומה

תיקון: יש להחליף  
הערכת עלות: 1000 ש"ח

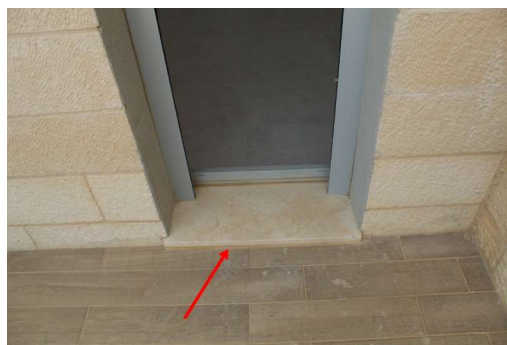
**מיקום: מרפסת חדר שינה צמוד חדר**  
**הורים**

**29.7. קיימת מדרגה ביציאה מהמרפסת מעל 10 מ"מ - מפגע בטיחותי**  
 אינה מופיעה בתוכנית המכר

**תיקון: יש להשלים בסף מעוגל למניעת היתקלות במדרגה ונפילה**  
**הערכת עלות: 500 ש"ח**

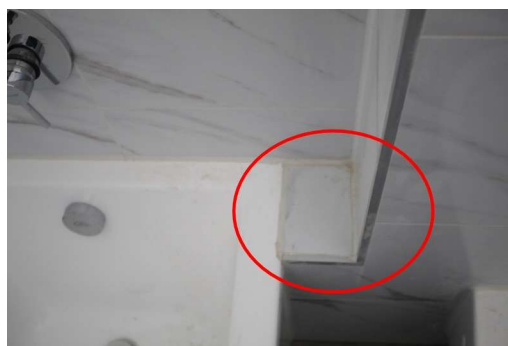
מיקום: חדר אמבטיה

29.8. גמר רובה בוצע בצור לקויה - מפגע אסתטי

תיקון: יש לתקן  
הערכת עלות: 100 ש"ח

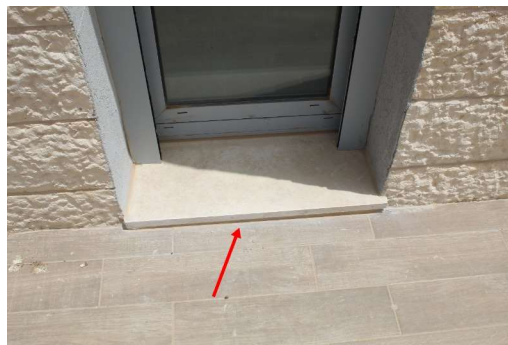
**מיקום: מרפסת**

29.9. קיימת מדרגה ביציאה מהמרפסת מעל 10 מ"מ - מפגע בטיחותי  
אינה מופיעה בתוכנית המכר

**תיקון:** יש להשלים בסף מעוגל למניעת היתקלות במדרגה ונפילה  
הערכת עלות: 500 ש"ח

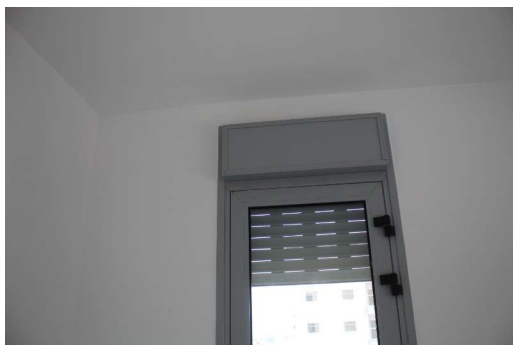
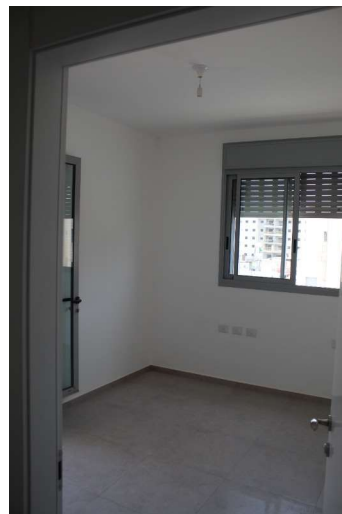
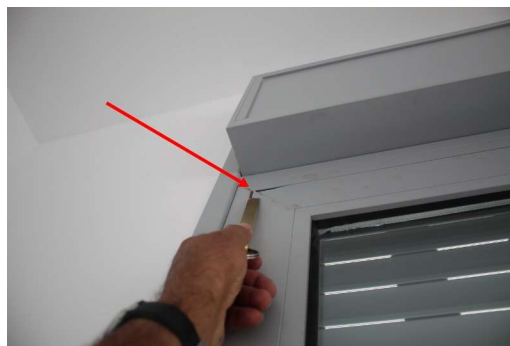
**מיקום:** חדר שינה צמוד חדר הורים

#### 30.1. ביצוע - חוסר דיוק בהתקנה הלבשה

קיים חוסר דיוק בהתקנת ההלבשה כלפי חיבור "גרונג".

**תיקון:** יש לפרק את ההלבשה ולהרכיב מחדש עם חיבור תקין.

הערכת עלות: 300 ש"ח

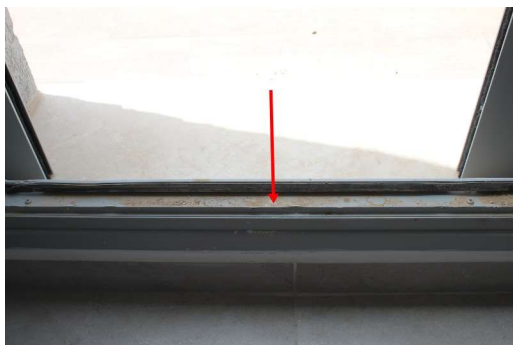
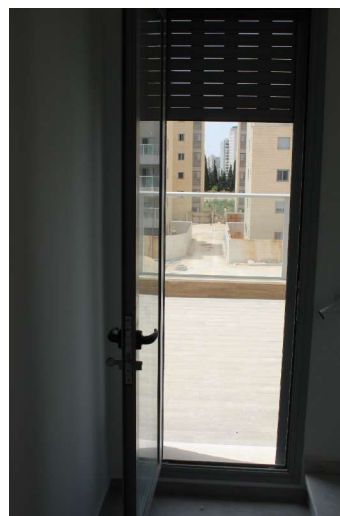
**מיקום: יציאה למרפסת**

**30.3. תקן - שריטות / פגמים על גבי הפרופילים**  
אותרו שריטות / פגמים על פרופילים של האגפים .

זאת בניגוד לת"י 4068 חלק 1 סעיף 4.1  
זאת בניגוד לת"י 1068 חלק 2.

**תיקון:** יש להחליף פרופיל פגום\שרוט או לבצע תיקוני צבע בצורה אסתטית באישורו של המזמין.  
הערכת עלות: 600 ש"ח

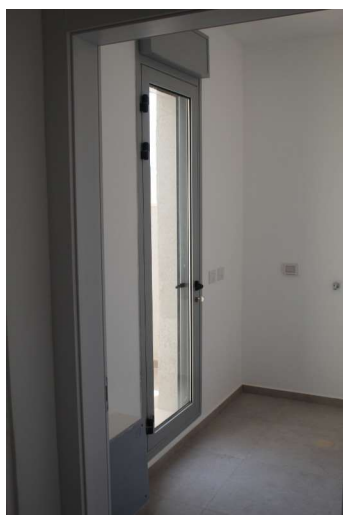
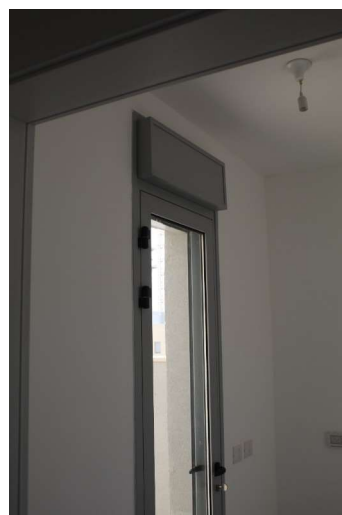
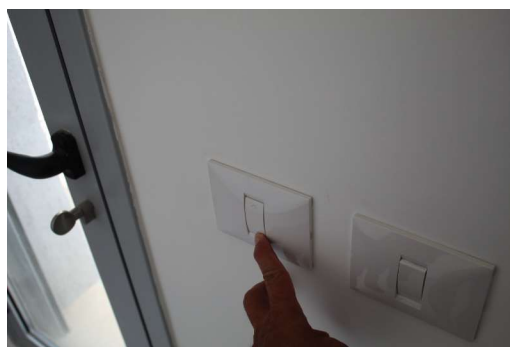
**מיקום: חדר שירות**

30.5. מנוע תריס גלילה תקול, אינו מעלה או מוריד את התריס

**תיקון: יש לתקן**  
**הערכת עלות: 500 ש"ח**

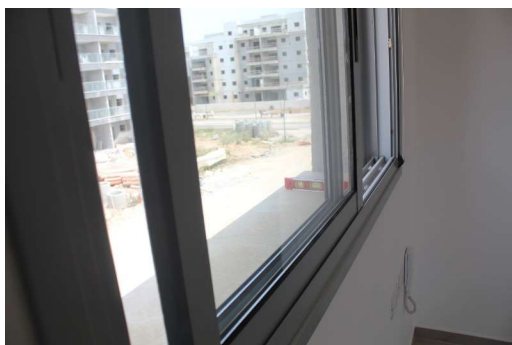
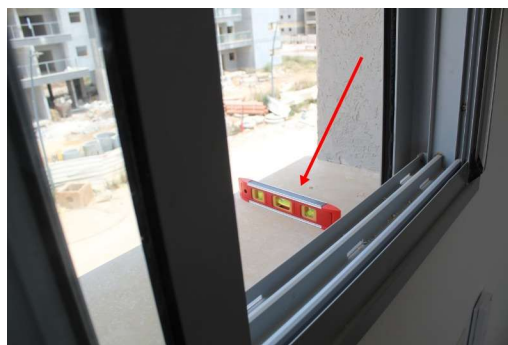
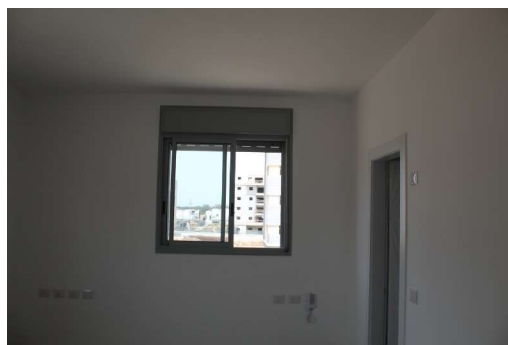
מיקום: חדר הורים

### 31.1. אדן חלון - שיפוע

שיפוע אדן החלון אינו בשיפוע תקני

השיפוע אדן החלון הוא שיפוע הפוך לכיוון החדר

**תיקון:** יש לפרק ולהרכיב שוב בשיפוע תקני כולל כל העבודות הנדרשות לכך

**הערכת עלות:** 1000 ש"ח

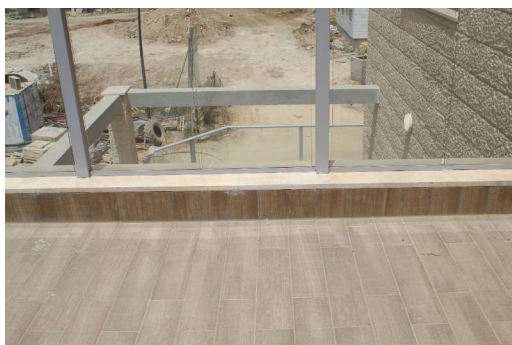
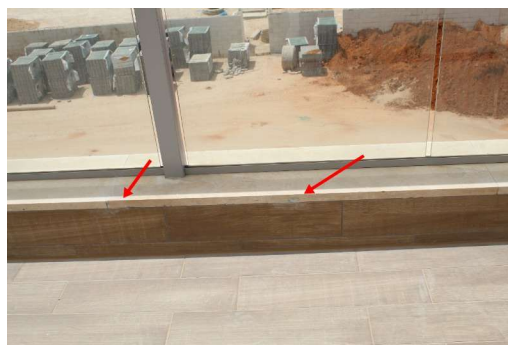
**מיקום: מרפסת**

## 31.2. קופינג - פגום

נמצאו אבני קופינג פגומות

זאת בניגוד לת"י 2378 חלק 1 סעיף מס' 3.2.1

**תיקון:** נדרש להחליף את האבנים הפגומות

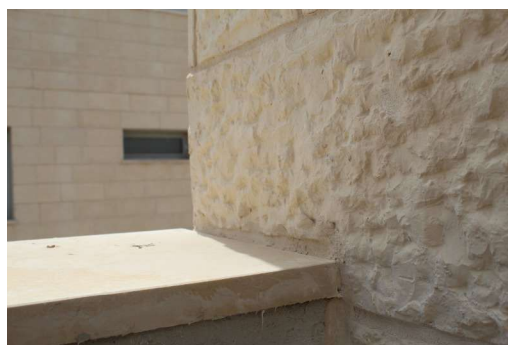
**מיקום: מרפסת חדר שירות**

**31.3. קופינג - לא בוצע קיבוע תקין ומישק התפשטות**  
אריחי קופינג של מעקה ( נדבך ראש ) בוצעו ללא קיבוע בברגים .  
בנוסף לא בוצע מישק התפשטות כל 3 מ' לפחות .

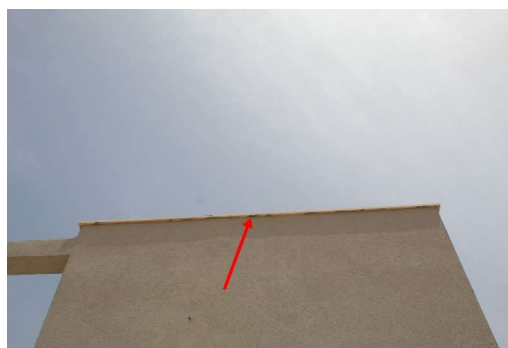
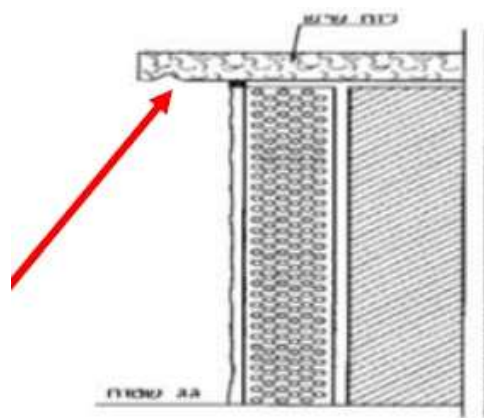
#### מיקום: מרפסת

לא בוצע אף מים בשולי הקופינג, וכן שולי הקופינג צרים מדיי כדי לבצע אף מים המונח "אף מים" מתאר בדרך כלל חריץ אשר ממוקם בתחתית אדני חלונות ואשר נועד לשנות את זרימת מי הגשמים כך שלא ימשיכו לזרום על גבי תחתית הסף, אל מקום החיבור בינו לבין הקיר, אלא ישנו את נתיב זרימתם ויטפטפו כלפי מטה.

אינו עומד בדרישות התקן 1414.3

**תיקון:** יש לבצע אף מים ע"י דיסק , יש לדאוג שהביצוע יהיה מדויק .  
במידה ושולי הקופינג אינם מאפשרים אף מים , יש לפרק את הקופינג ולהרכיב קופינג רחב יותר כולל כל העבודות הכלולות בכך .  
**הערכת עלות:** 500 ש"ח

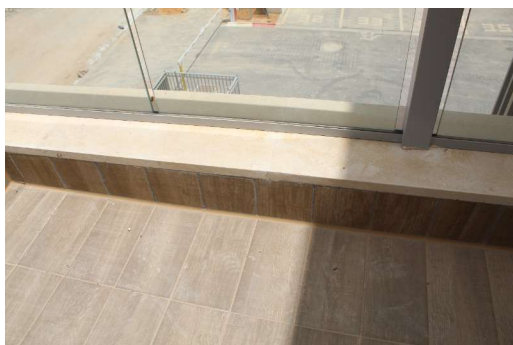
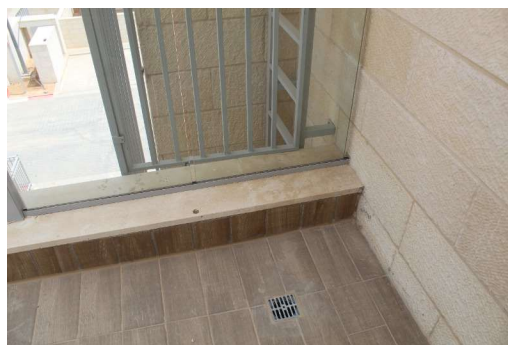
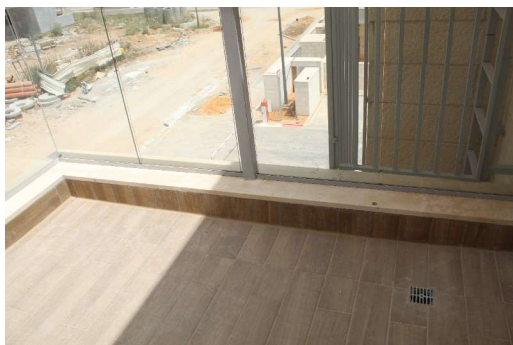
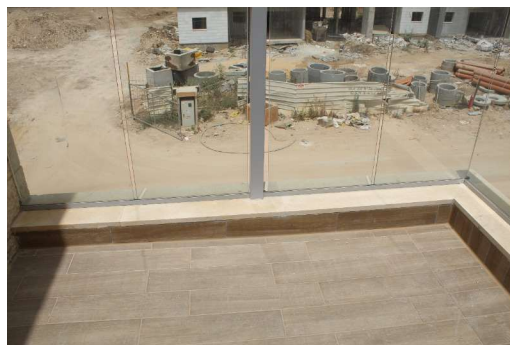
**מיקום:** מרפסת חדר שינה צמוד חדר  
הורים

### 31.5. קופינג - חיבור אבני הקופינג

לאחר הרכבת הקופינג הקבלן משלים את המישקים בחומר המשמש הן כמסטיק והן כדבק פוליאורטני רב עוצמה  
המוצר מתייבש באוויר ומייצר חומר איטום/דבק בעל חוזק גבוה ועם זאת בעל גמישות גבוהה במיוחד.  
את החומר יש ללטש בדיסק עדין עד קבלת מראה אחיד ונקי בחיבור 2 אבני הקופינג .  
כאשר בסוף הליטוש אין נראות של מריחת החומר על האבן אשר גורמת למגע אסתטי .  
הקבלן לא ביצע זאת כראוי קיימים מריחות ושאריות רבות על האבן מפגע אסתטי .

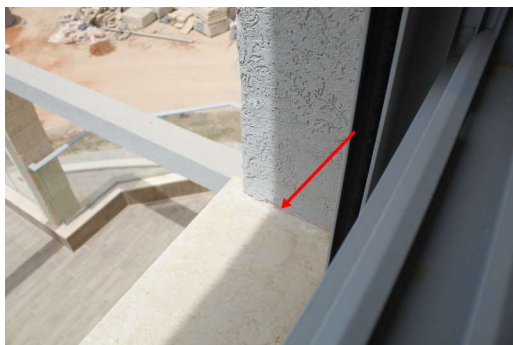
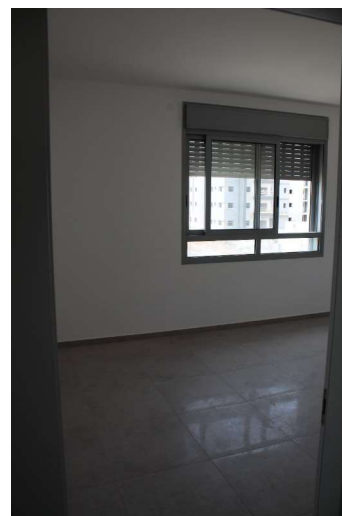
**מיקום: חדר הורים**

## 31.6. מילוי מישקי אבן - לא בוצע מישק הפרדה גמיש לא בוצע מישק הפרדה ( מישק גמיש )

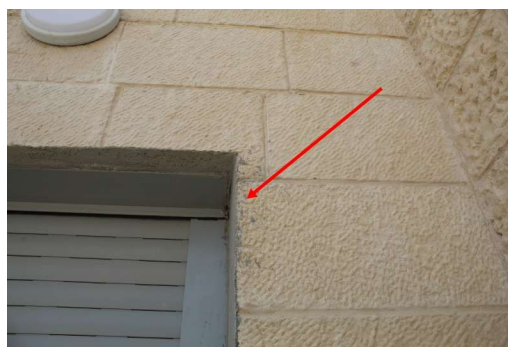
**מיקום:** מרפסת חדר שינה צמוד חדר הורים

## 31.7. שאריות בטון על קיר האבן

**תיקון:** יש לנקות הערכת עלות: 200 ש"ח

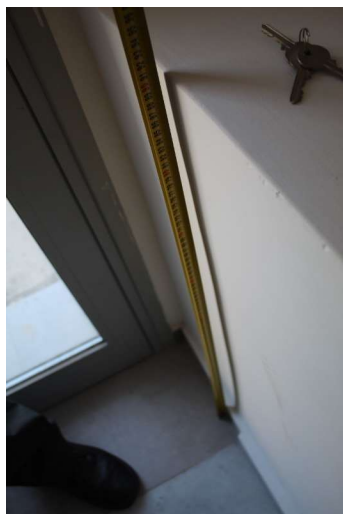
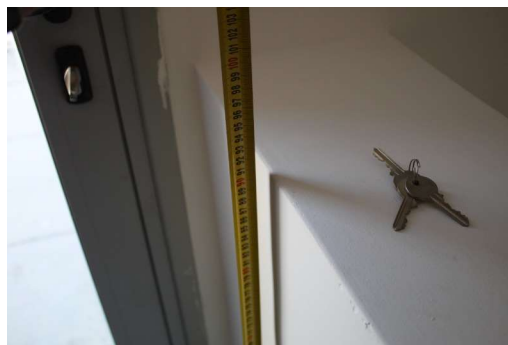
מיקום: יציאה לגג

32.1. גובה המעקה קטן מ- 105 ס"מ - מפגע בטיחותי  
אינו עומד בדרישות התקן

**תיקון:** יש להגביה את המעקה  
**הערכת עלות:** 1000 ש"ח

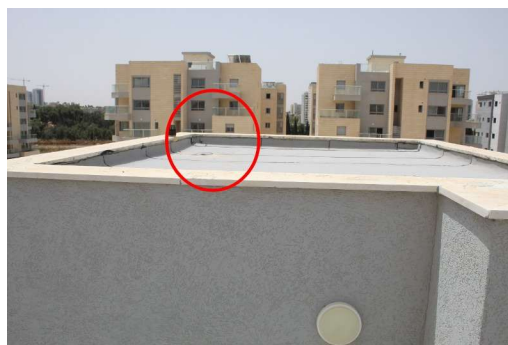
מיקום: גג עליון

#### 33.1. מכבר ( כובע ) לנקודת ניקוז

בגג חסר מכבר ( כובע ) לנקודת ניקוז .

המכבר מונע כניסת אלמנטים שיכולים לקיים סתימה בקולטן . חשוב ביותר

תיקון: יש להשלים .

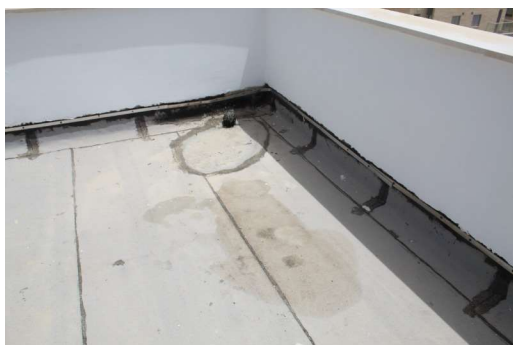
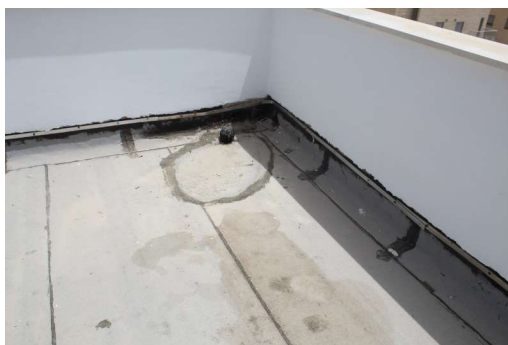
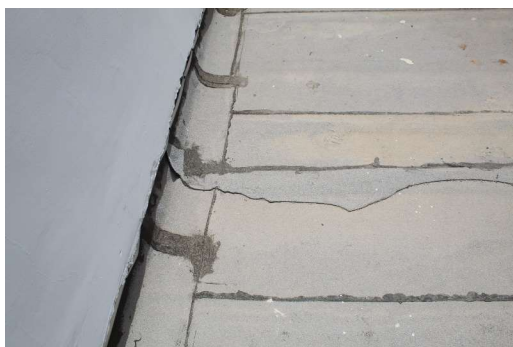
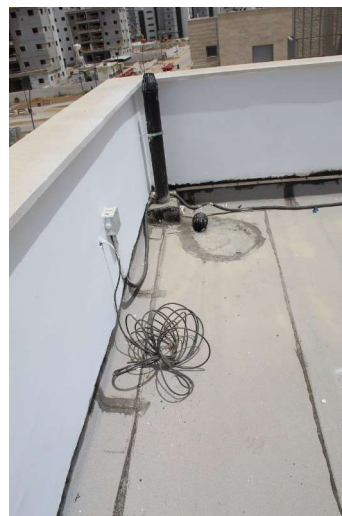
מיקום: גג

## 33.2. שיפוע הגג

שיפוע הגג בלתי תקין

תקן 1752 עוסק באיטום גגות, בחלק 1 ישנו איזכור לשיפוע הדרוש בתשתית הגג מתחת למערכת האיטום

גם עפ"י הת"י 1752, אמנם נדרש כי בכל מקום בגג יהא שיפוע של 1.5% (כששכבת האיטום חשופה) ו-1% (כששכבת האיטום לא חשופה, יחד עם זאת, הת"י אינו קובע כי יש לבדוק את שיפועי הגג אלא לבדוק אך ורק היקוות שלוליות כדלהלן:

ד. השיפועים ומיקום חמריים יבטיחו את ניקוז חמים מכל נקודה בגג. למרות האמור לעיל, מותר שלאחר ניקוז חגג יישארו שלוליות שגובהן אינו גדול מ-10 מ"מ ושטחן הכולל אינו גדול מ-10% משטח הגג. ודרישה זו זחה לדרישות הנקובות בתקן הישראלי ת"י 1476 חלק 1, לגבי בדיקה בהצפה של גגות שטוחים).

**תיקון:** יש לפרק ולבצע שוב על פי דרישות התקן

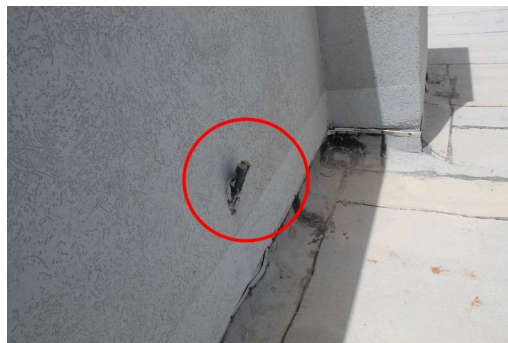
מיקום: גג

### 33.3. צנרת חודרת במעקה הגג

צנרת חודרת במעקה הגג בוצעה בצורה לא תקינה

ליקויי בניה מאוד נפוץ הינו חדירת צנרת שלא כנדרש בתקן 1752. התקן מפרט את הדרך הנכונה להוצאת צנרת כולל מרחק נדרש מהגבהות או ממעקה הגג. חדירת צנרת דרך מעקה הגג מצריכה שימוש בצינור מכופף כפי המופיע בתקן.

**תיקון:** יש לבצע על פי דרישות התקן  
**הערכת עלות:** 1000 ש"ח

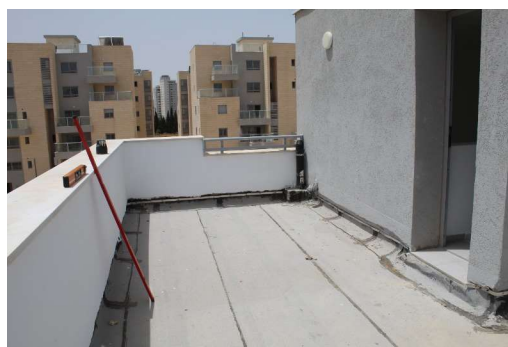
#### מיקום: גג

### 33.4. הלבנת יריעות

בגג השטוח לא בוצעה הלבנה של הביטומן הגלוי בתפר בין היריעות בניגוד לתקן ישראלי 1752.2.

- בגגות חשופים מוודאים שביטומן גלוי(בחיבורים, בעיבודים וכדומה) נצבע בצבע מהסוג המומלץ על ידי יצרן היריעות.

**תיקון:** יש לבצע הלבנת יריעות  
הערכת עלות: 4000 ש"ח

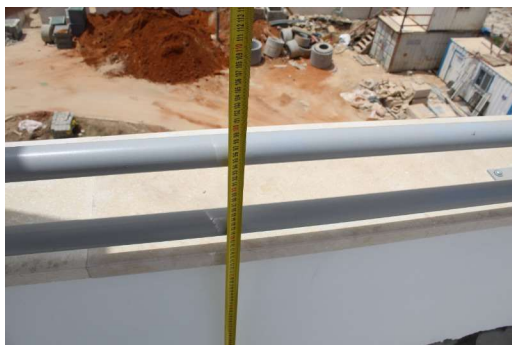
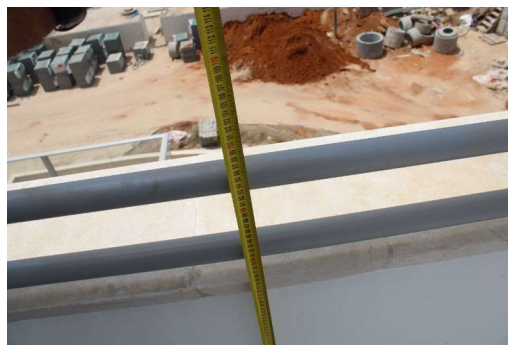
מיקום: גג

#### 34.1. גובה המעקה אינו עומד בדרישות התקן

גובה המעקה פחות מ 105 ס"מ

תיקון: יש לתקן

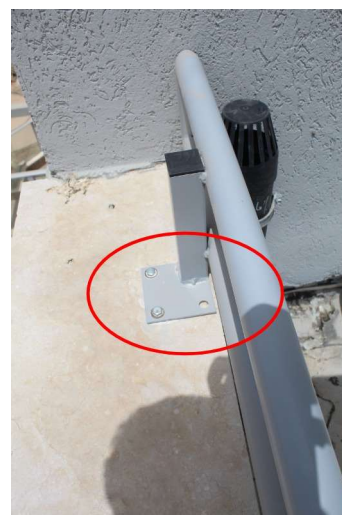
מיקום: גג

34.2. המעקה מתכת מעוגן לאבן ב- 2 ברגים בלבד

תיקון: יש לתקן

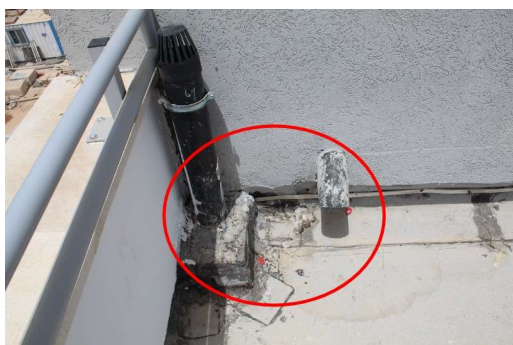
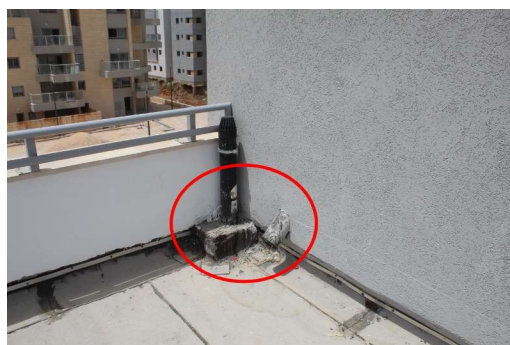
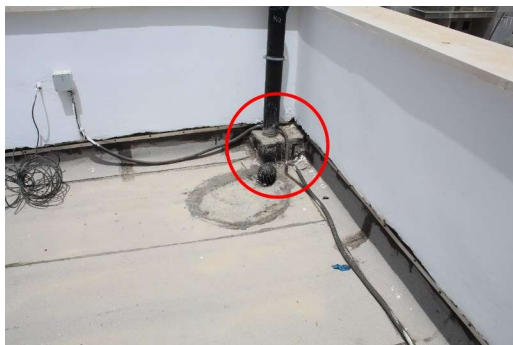
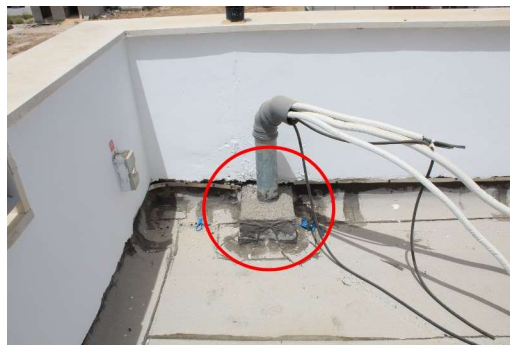
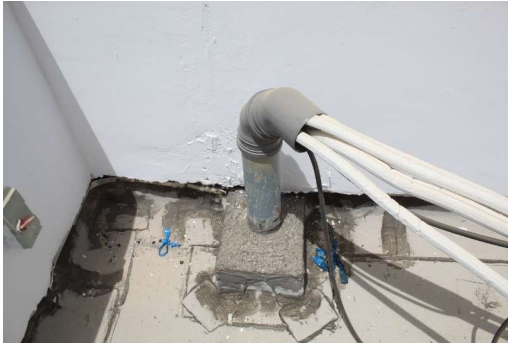
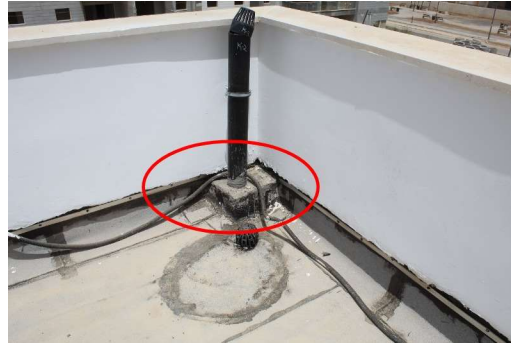
מיקום: גג

#### 35.1. אינסטלציה - מיקום יציאת הצינור בגג

מיקום יציאת הצינור קטן ממרחק 40 ס"מ מהמעקה בגג  
אינו עומד בדרישות התקן

המרחק בין הדופן החיצונית של צנרת החודרת להגבהה הסמוכה (לרבות מעקה) 40 ס"מ לפחות

תיקון: יש לתקן

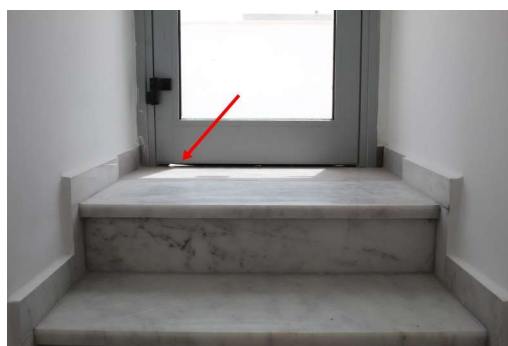
מיקום: יציאה לגג

#### 36.1. קיים מרווח אור מתחת לדלת יציאה לגג

תיקון: יש לתקן  
הערכת עלות: 200 ש"ח

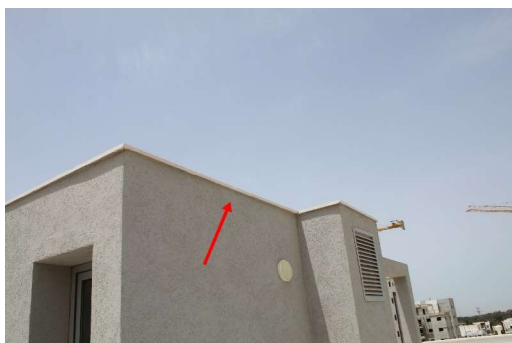
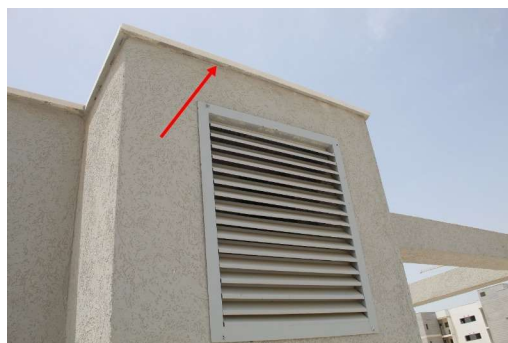
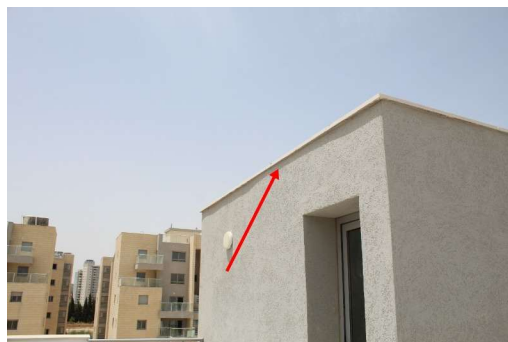
**מיקום: יציאה לגג**

### 37.1. קופינג - אף מים

לא בוצע אף מים בשולי הקופינג, וכן שולי הקופינג צרים מדיי כדי לבצע אף מים המונח "אף מים" מתאר בדרך כלל חריץ אשר ממוקם בתחתית אדני חלונות ואשר נועד לשנות את זרימת מי הגשמים כך שלא ימשיכו לזרום על גבי תחתית הסף, אל מקום החיבור בינו לבין הקיר, אלא ישנו את נתיב זרימתם ויטפטפו כלפי מטה.

אינו עומד בדרישות התקן 1414.3

**תיקון:** יש לבצע אף מים ע"י דיסק , יש לדאוג שהביצוע יהיה מדויק .  
 במידה ושולי הקופינג אינם מאפשרים אף מים , יש לפרק את הקופינג ולהרכיב קופינג רחב יותר כולל כל העבודות הכלולות בכך .  
**הערכת עלות:** 500 ש"ח
